改善箇所説明図

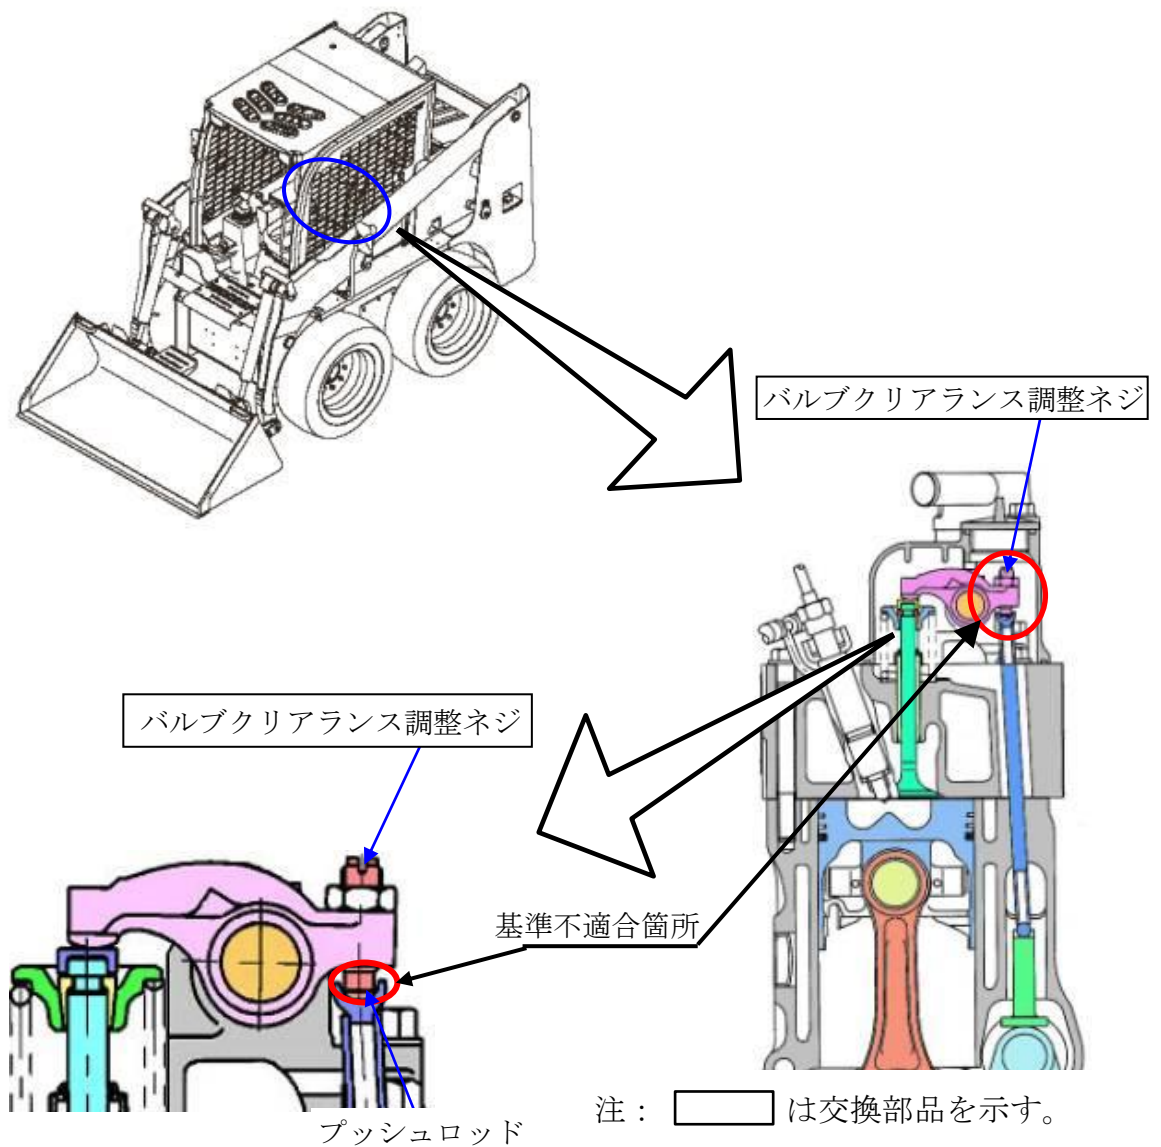
原動機の吸排気バルブのバルブクリアランス調整ネジにおいて、焼き入れ不良品が混入したため、プッシュロッドとの接触面が早期に摩耗するものがある。そのため、そのままの状態で使用を続けると、バルブの開度が不足して正常な燃焼ができず、排出ガスの排出量が基準値を超えるおそれがある。

バルブクリアランス調整ネジを良品に交換する。

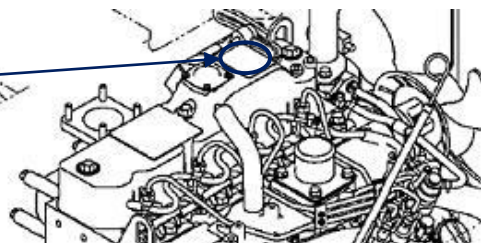
黄色ペイントを塗布

原動機ヘッドカバーに黄色ペイントを塗布する。
