改善箇所説明図

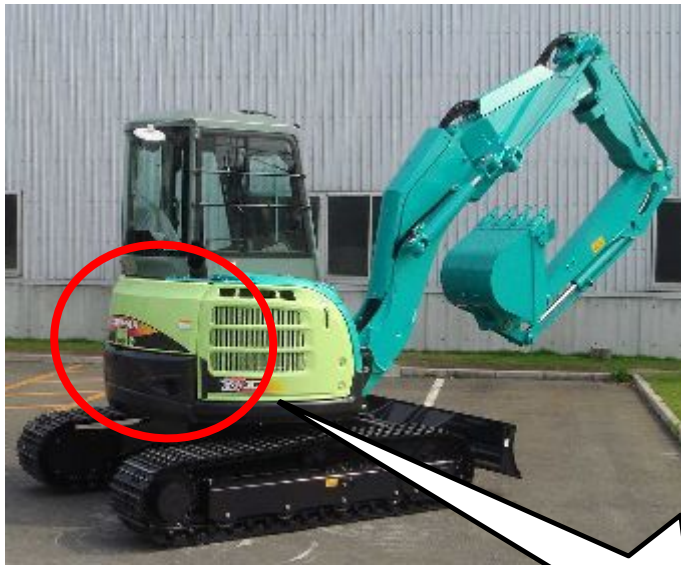
バルブクリアランス調整ネジ

基準不適合箇所

プッシュロッド

不具合発生箇所

原動機の吸排気バルブのバルブクリアランス調整ネジにおいて、焼き入れ不良品が混入したため、プッシュロッドとの接触面が早期に磨耗するものがある。そのため、そのままの状態で使用を続けると、バルブの開度が不足して正常な燃焼ができず、排出ガスの排出量が基準値を超えるおそれがある。

改善内容

全車両、バルブクリアランス調整ネジを良品に交換する。

識別

エンジンボンネットに白ペイントを塗布し識別する。
