5. 大阪ビジネスパーク（クリスタルタワー）での技術導入検証

5.1 実施場所の概要

本検証では、環境省「平成 26 年度 CO₂ 排出削減対策強化誘導型技術開発・実証事業」(補助事業)において建設した屋外 CS の熱環境改善を実施し、タスクアンビエント方式の空調と照明を設置したオフィスに勤務するワーカーを想定し、朝夕の執務時間帯と休憩時間帯での屋外利用を促進することで、室内の滞在者を減らし、室内の冷房および照明負荷を低減させる手法を検討する。

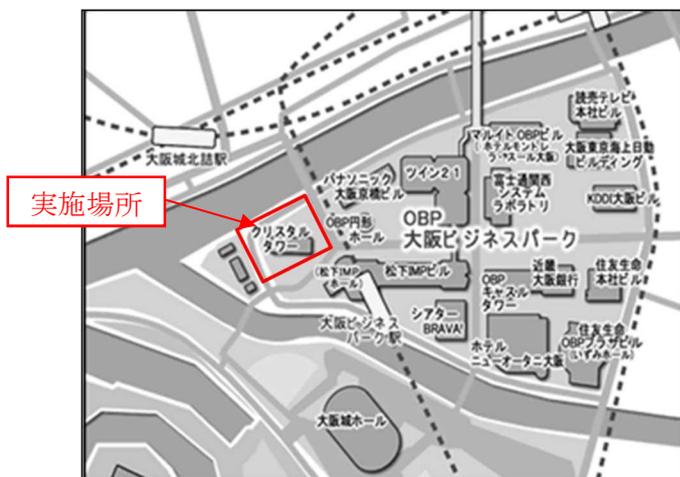
図 5.1 実施場所位置図

当該実施場所は、大阪ビジネスパーク（以下、OBP）の最西端に位置するオフィスビルであるクリスタルタワーの南側公開空地に建つ「屋外コミュニティスペース」（以下、屋外 CS）である。クリスタルタワーに勤務するワーカーは、JR 東西線の大阪城北詰駅、大阪城北詰駅もしくは大阪市営地下鉄長堀鶴見緑地線の大阪ビジネスパーク駅からアクセスすることが多い。平日の OBP はオフィスワーカーで賑わうが、休日は大阪城および大阪城ホールが南側に位置することから、昼食や休憩などで利用する観光客が多く見られる。

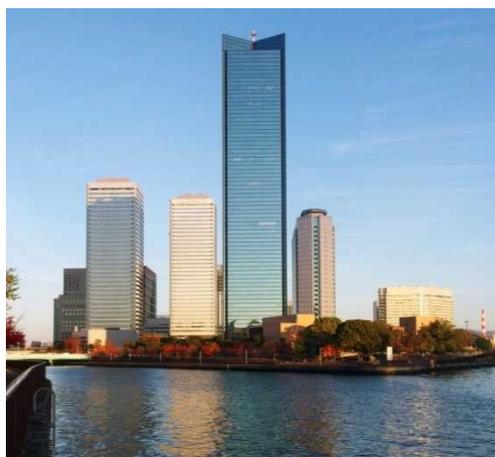
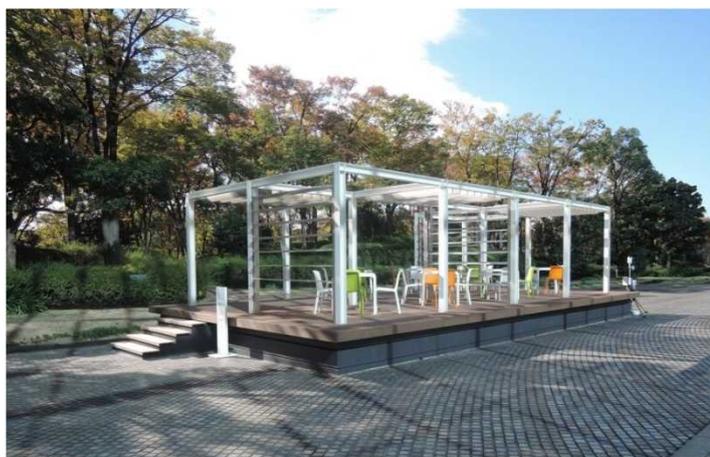
図 5.2 実施場所

日中の日当たりが良く、舗装用石材仕上げの地表面温度は日射を受けて上昇する。約 15m 北側には高さ 150m のガラスカーテンウォールが屹立しており、ガラスに反射した日射の影響には留意する必要がある。南側に樹木帯はあるが、夏季は当該場所に木陰は形成されない。ただし、超高層建物に近接していることから、大阪の卓越風向である西寄りの風が比較的強くなる。

(左：クリスタルタワー，右：屋外 CS)

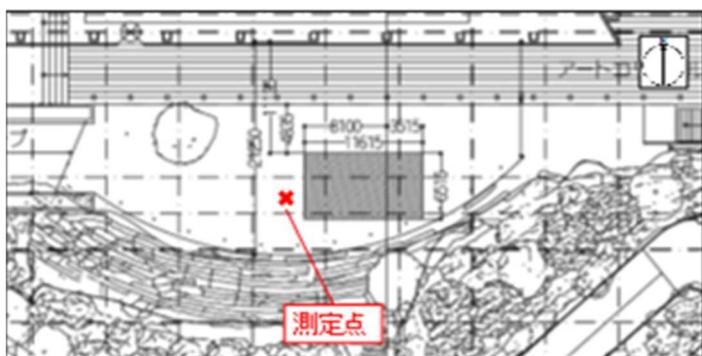
図 5.3 測器設置場所（配置図）

対策実施場所における夏季の前後を含めた 6 月～10 月の長期的な熱環境測定を行った。測定箇所を図 5.3、5.4 に、測定項目を表 5.1 に示す。

対象地区の温熱環境の傾向の把握、さらには 2015 年における傾向との相違の把握を目的とし、2016 年 6 月～2016 年 10 月に長期連続測定を行う。測定項目を表 5.11 に示す。測定点は前述の図 5.3 と同様である。

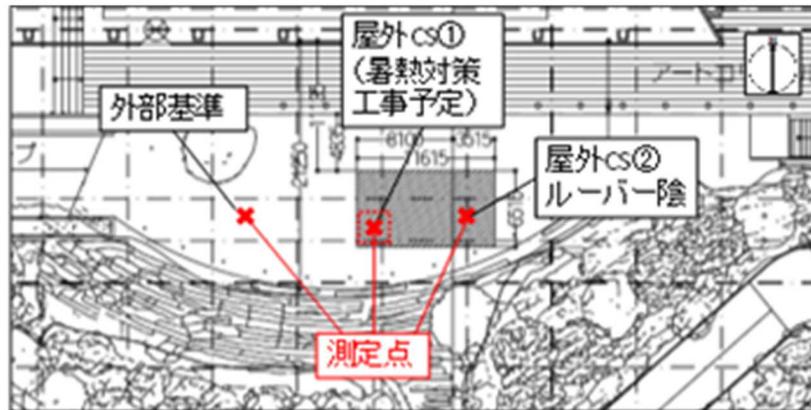
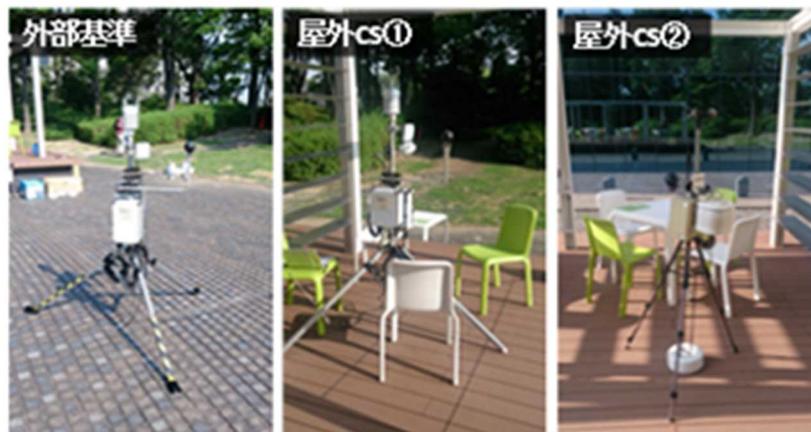
図 5.5 集中測定測器設置状況

2016 年に設置する暑熱対策の効果検証のため、2015 年 8 月 3 日（月）～2015 年 8 月 7 日（金）において、温熱環境の短期集中測定を実施した。測定点と測定項目はそれぞれ図 5.5、表 5.2 に示す。なお、屋外 CS①と外部基準の測定は 8/3～8/5 のみ実施し、屋外 CS②については全ての日程で測定を実施した。

屋外 CS 内部の暑熱対策工事箇所（屋外 CS①）で 1 点、CS 内部の既存ルーバーの日陰になる箇所（屋外 CS②）で 1 点、外部基準点として 1 点、の計 3 点で測定を行う。測定項目を表 5.9 に示す。測定点は前述の図 5.5 と同様である。

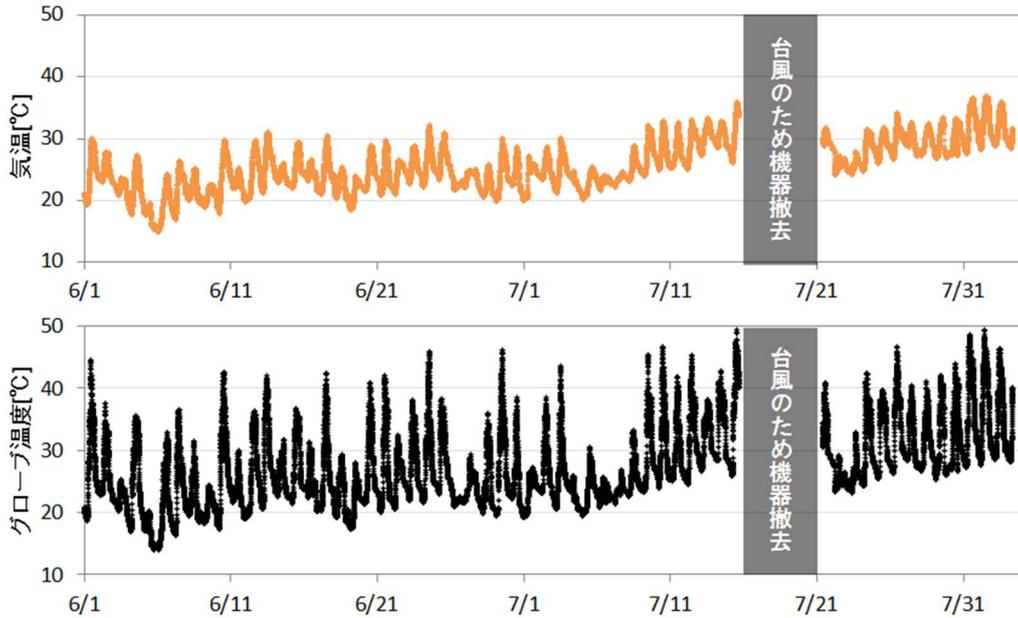
図 5.6 6/1-8/2 における気温・グローブ温度の測定結果

6/1～8/2までの気温およびグローブ温度の測定結果を図5.6、6/1～6/10の風向風速の測定結果を図5.7に示す。気温は7月上旬までは20～30℃程度の日変化を示す日が多いが、7月中旬以降は25～35℃程度の日変化を示す日がみられ、特に厳しい暑熱環境となっていることがわかる。グローブ温度についても上記の気温変動に準じた変化を示している。風向風速の結果からは、昼から夕方にかけて、風速が2m/s以上となる時は西寄りの風(大阪での卓越風向)となっていることがわかる。

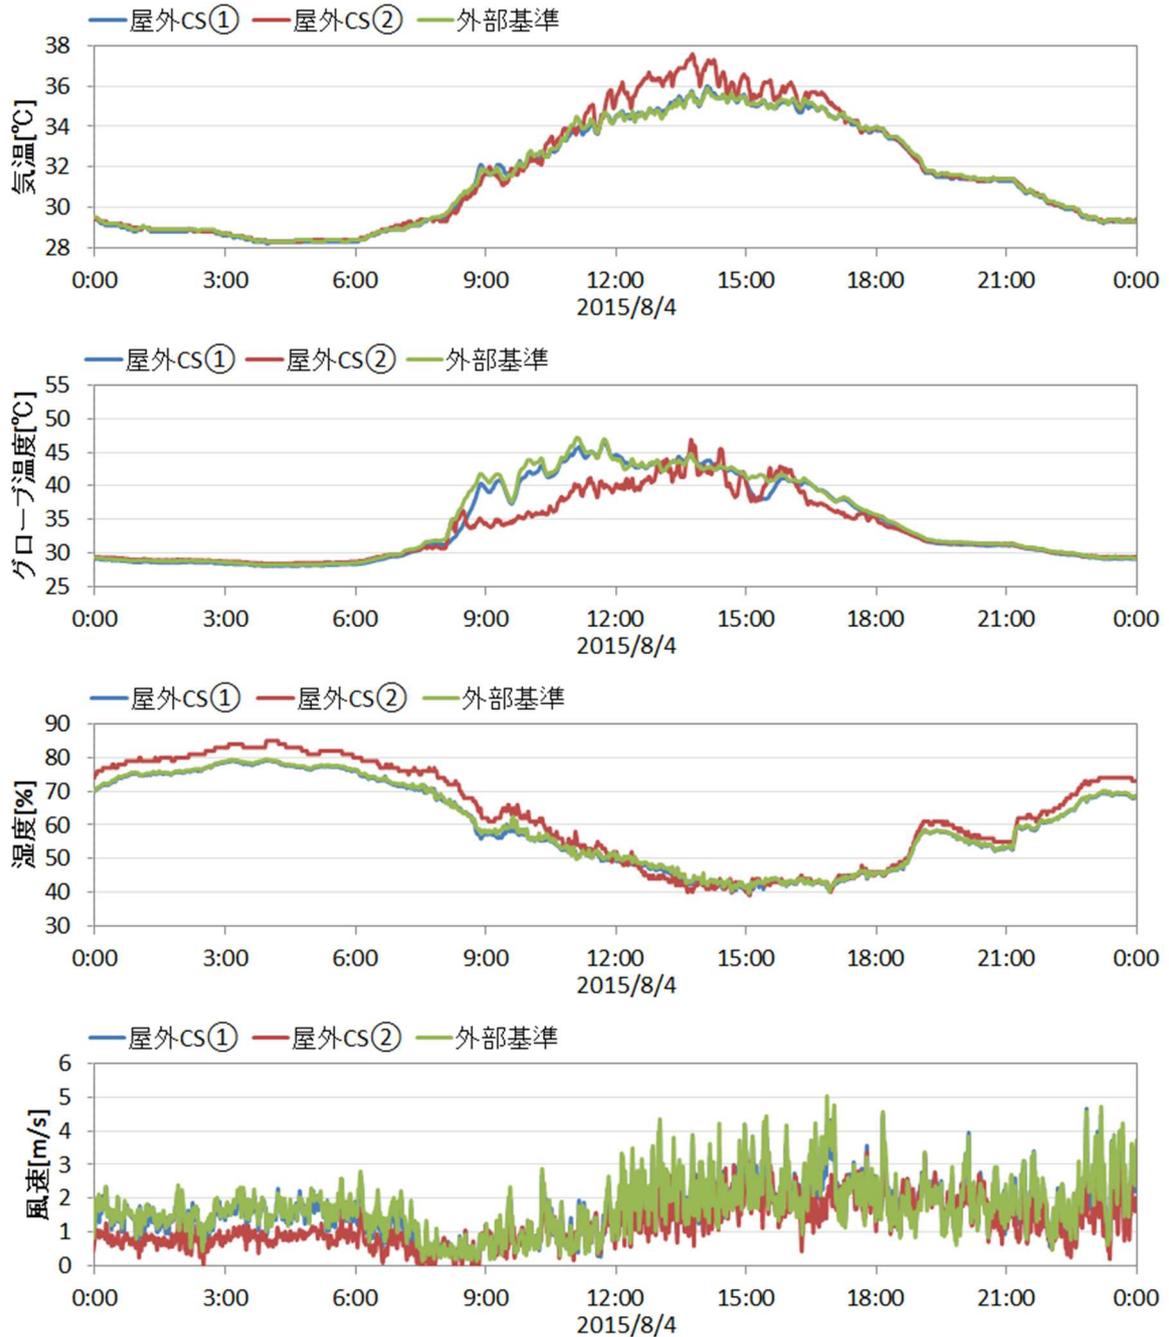
図 5.8 8/4 における各項目の測定結果

3つの測定地点で終日測定できた8/4の測定結果を図5.8に示す。12～18時に屋外CS②の気温がその他の地点と比較して1～2℃程度高くなっているが、現状では高温化の要因は不明である。グローブ温度は多くの時間帯でルーバーの陰となりやすい屋外CS②で値が最も小さい。風速は外部基準と比較して屋外CS①が0～0.5m/s程度小さく、ルーバーや鉄骨等の障害物により風速が低減されていると考えられる。

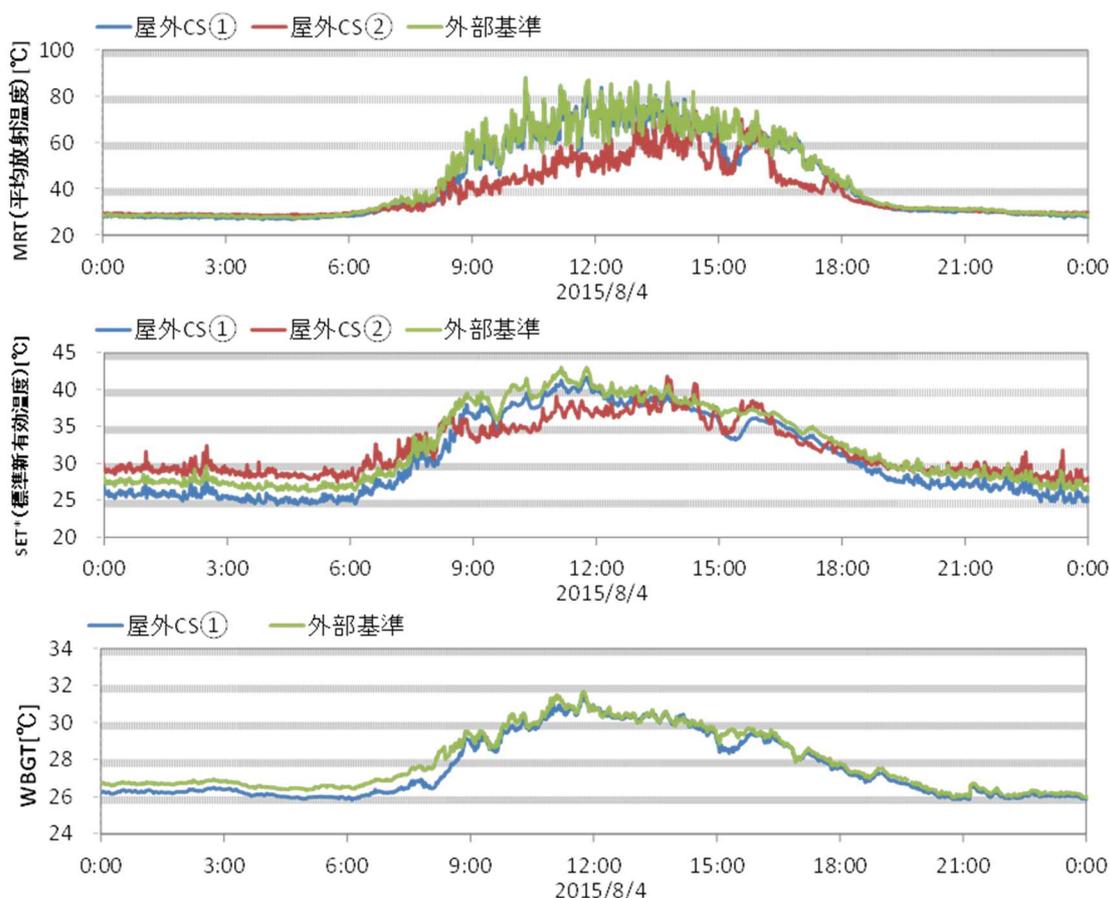
図 5.9 8/4 における MRT・SET*・WBGT の算出結果

次に MRT、SET*¹、WBGT の算出結果を図 5.9 に示す。なお、WBGT の算出においては、本測定で得られた石川式のグローブ温度をベルノン式のグローブ温度に換算したものをを用いた。石川式からベルノン式への換算はグローブ球の熱収支に基づき実施した。

MRT、SET*、WBGT は屋外 CS①と外部基準はほぼ同等の値となっている。また MRT、SET* はともにグローブ温度の小さい屋外 CS②で小さい。暑熱対策工事を予定している屋外 CS①は日射遮蔽物が無く、SET*35℃以上、WBGT28℃以上の環境が 9 時～15 時ごろまで続いており、屋外 CS の中でも厳しい暑熱環境となる場所であることがわかる。

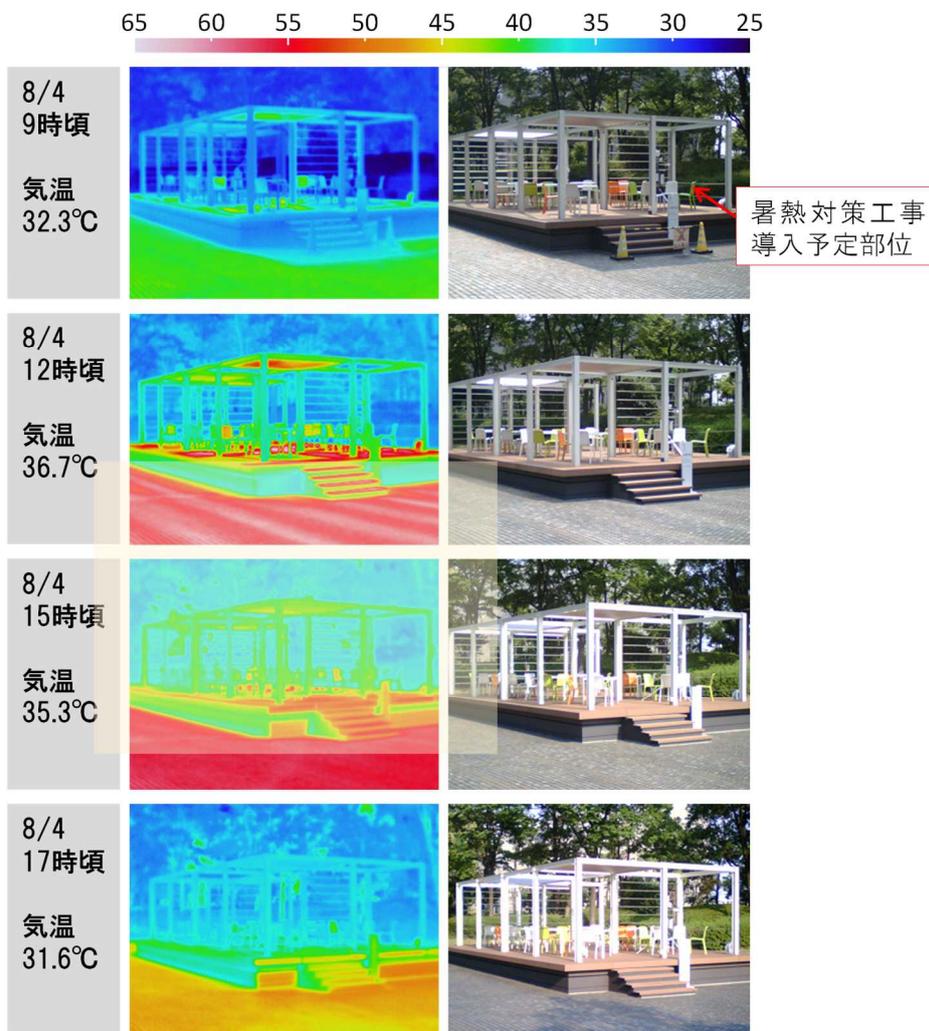
図 5.10 8/4 における時刻別の熱画像

次に、8/4 に撮影した時刻別の熱画像の一部を図 5.10 に示す。9 時頃は背後に見える樹林帯の表面温度が全体的に気温以下となっており、冷熱源として暑熱環境を緩和していると考えられる。12 時頃には周囲の石畳の温度が気温+25℃程度まで上昇している。屋外 CS の中からの石畳の形態係数は比較的大きいと考えられるため、石畳の温度上昇は屋外 CS 内の MRT 上昇に寄与していると考えられる。12 時頃は天井ルーバーの下面が約 50℃と表示されているが、ルーバーは放射率の小さいアルミ製であるため、ウッドデッキもしくは石畳からの長波長放射が反射しているものと考えられる。

17時においても石畳の表面温度は気温+15℃程度までしか下がっておらず、日射量が落ちても MRT が下がりにくい熱環境となっていることがわかる。

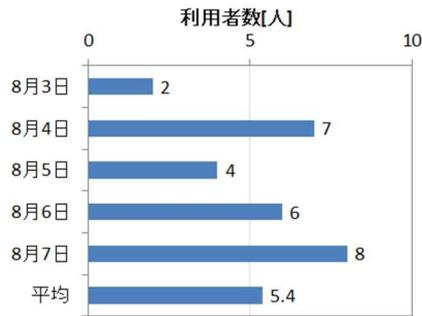
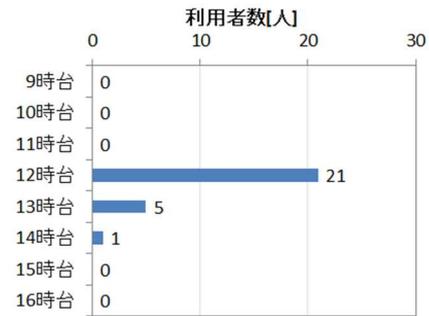
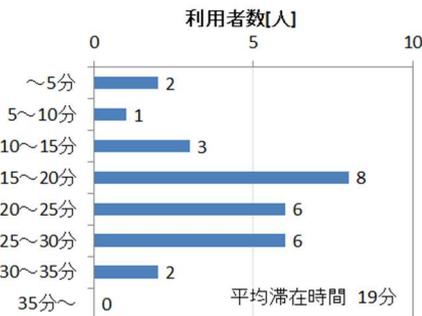
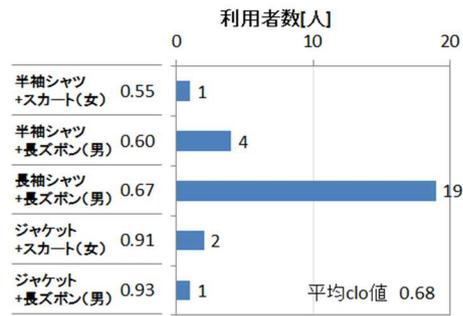
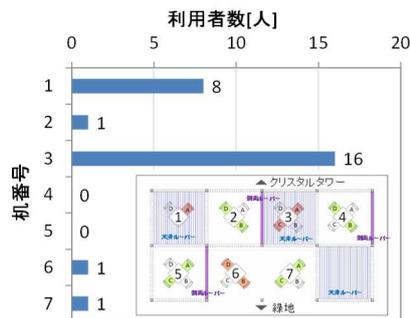
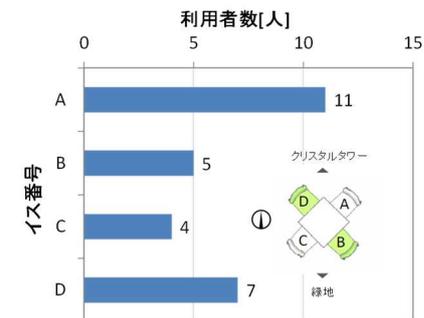
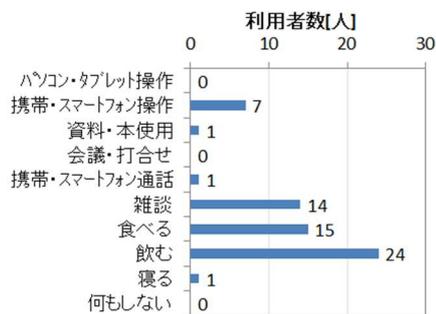
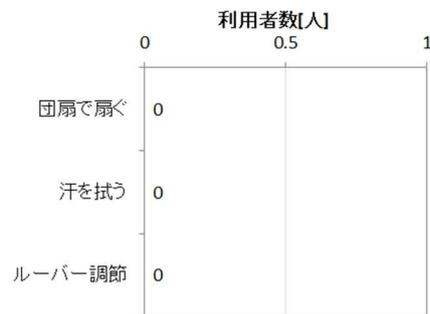
図 5.11 8/3～8/7 の利用状況調査結果

得られた結果の一部を図 5.11 に示す。一日の利用者は平均 5.4 人であり、8 割近くが 12 時台に利用している。これは利用者の多くがワーカーであり、昼休みに利用しているためであると考えられる。滞在時間は平均約 19 分であり、中には 30 分を超える利用者もいた。利用者の服装として長袖シャツ+長ズボンというパターンがより多くみられたが、これも利用者の多くがワーカーであるためであると考えられる。なお、服装ごとの clo 値は文献²を参考に設定した。

約 9 割の利用者が 3 番または 1 番の机を利用しており、3 番の机の利用が最も多かった。1 番,3 番の両机は共に真上にルーバーが設置されていることから、利用者の多くが 12 時頃に直射日光が当たりにくい環境を好んでいることがわかる。3 番の利用が特に多かったのは西側に垂直ルーバーが設置されており、より周囲の視線を感じにくい場所にあるため、あるいは風が遮られる場所であるためと考えられる。イスの利用はクリスタルタワーを背にした A、D で多く、利用者がクリスタルタワーからの視線を避けている、もしくは緑地の景観を好んでいる傾向が推測される。利用行為としては飲む、食べる、雑談、携帯・スマートフォン操作の順に多くみられ、休憩に類する行為がほとんどであった。仕事利用はほとんどみられなかった。環境調節行為はどの行為に関しても一度も観察されなかった。

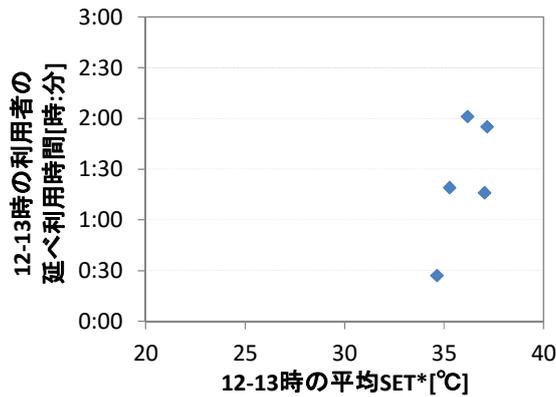
図 5.12 12-13 時の利用者の延べ利用時間と 12-13 時の平均 SET*

各測定日における12-13時の延べ利用時間(全利用者の利用時間の合計値)と12-13時の平均SET*の比較を図5.12に示す。両者の明確な相関は捉えられず、利用者の多くは温熱環境とは別の動機づけにより「屋外CSを利用する(またはしない)」という意思決定を行っていたことが推測される。これはどの測定日の12-13時においてもSET*の平均値が35~37[°C]程度の狭い範囲に分布しており、快適感の明確な差がなかったためであると考えられる。

※8/3 の SET*のみ 12:30-13:00 の平均値
 ※SET*は屋外 CS②の測定結果から算出

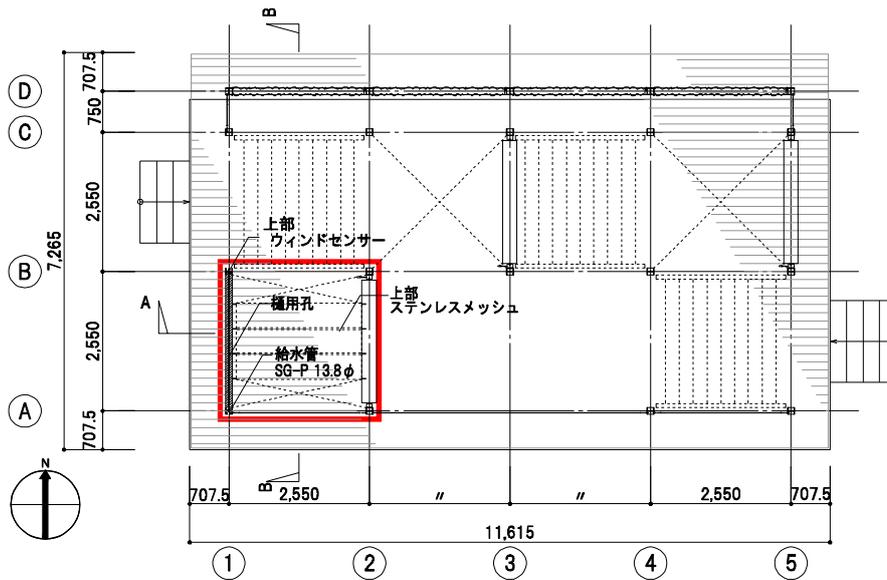
図 5.13 暑熱対策技術導入場所 (赤枠部分)

対策技術は図5.13に示す箇所に設置する。当該箇所において、把握できている環境特性や利用特性、施工上の制約を考慮した上で、暑熱対策技術設計を進めた。

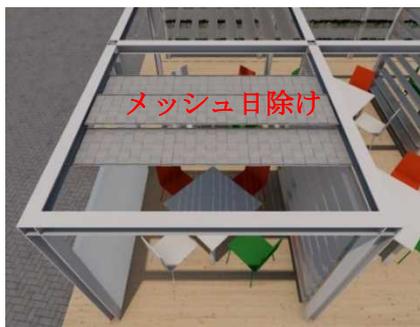
図 5.14 対策技術イメージパース①

① 金属メッシュを用いた保水性日除けへのミスト散水 (図 5.14、5.16)

上部に金属メッシュの日除けを設置する。ミスト散水し、メッシュの空隙部に保水させる。太陽高度が大きい時の日射を遮蔽でき、さらに蒸発冷却効果により熱放射環境が改善すると想定している。

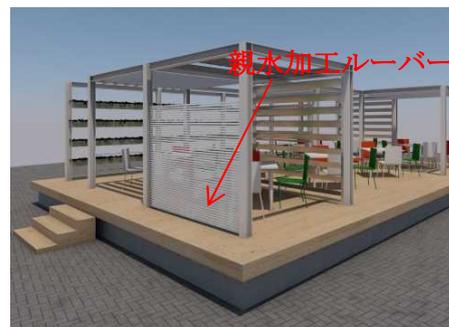
図 5.15 対策技術イメージパース②

② 親水加工ルーバーへの滴下散水 (図 5.15、5.16)

表面に親水加工を施した冷却ルーバー (2. 2.1.3 参照) を設置する。上部から滴下散水するとルーバー表面の凹凸に水が保持される。日射を遮蔽でき、さらに蒸発冷却効果により熱放射環境を改善できる。

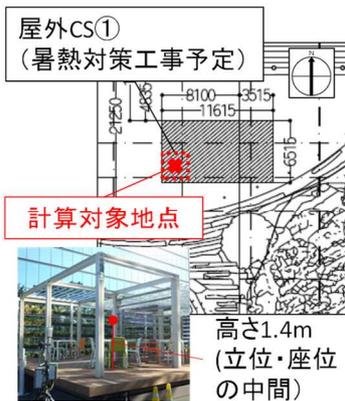
図 5.17 計算対象地点

効果の予測には 2015 年 8 月 4 日正午の実測結果を用い、対策前後の熱放射環境の違いとして推算する。具体的には、図 5.17 に示す計算対象地点において、上下東西南北 6 方向の魚眼写真（例、図 5.18）より得られる周辺事物の形態係数と、熱画像により得られる表面温度分布（例、図 5.19）から対策前後の MRT、SET*を算出し、その結果を比較した。

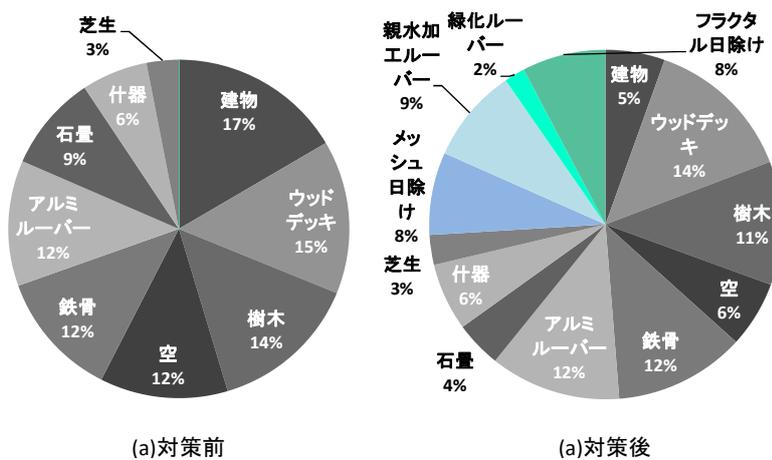
図 5.21 対策前後の周辺事物の形態係数

魚眼画像を基に算出した形態係数の分布を図 5.21 に示す。対策後にはメッシュ日除け等の暑熱対策要素が合計で約 25%程度となっており、放射環境への影響は小さくないと考えられる。建物と空は対策前後で値が大きく減少しており、暑熱対策要素により建物と空からの放射が遮蔽されていることがわかる。

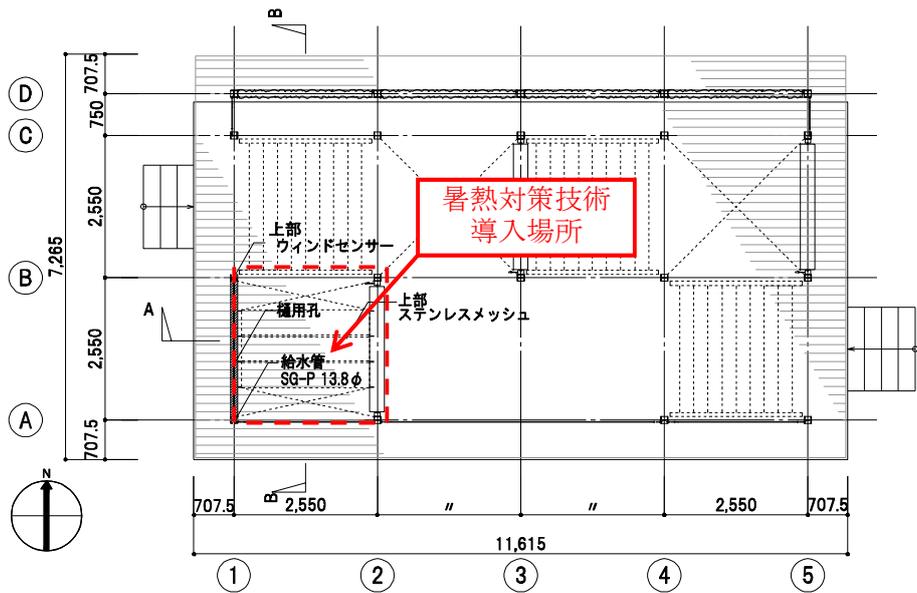
図 5.22 平面図

平面図、立面図および断面図を図 5.22～図 5.24 に示す。設計を確定していく上で、留意した点を以下に述べる。

日除けについては、日射遮蔽性能、保水性能、耐候性および施工性を考慮して、金属メッシュを短冊状に、段差を設けて設置した。金属メッシュは開口率約 50%のメッシュ素材を 2 枚重ね合わせており、日除けとしては 20～30%の開口率を有していると考えられる。金属メッシュは既存の屋根梁にワイヤーで取り付けるため、構造安全性を確認した。具体的には、建築基準法に基づく風荷重がワイヤーの張力となって、屋根梁の弱軸方向に作用するため、弱軸の耐力が風荷重を上回るように、メッシュ屋根の面積を決定した。親水加工ルーバーについては、着席した利用者への日射を遮蔽しつつ、閉塞感を感じさせないように、高さを 1.8m と決定した。

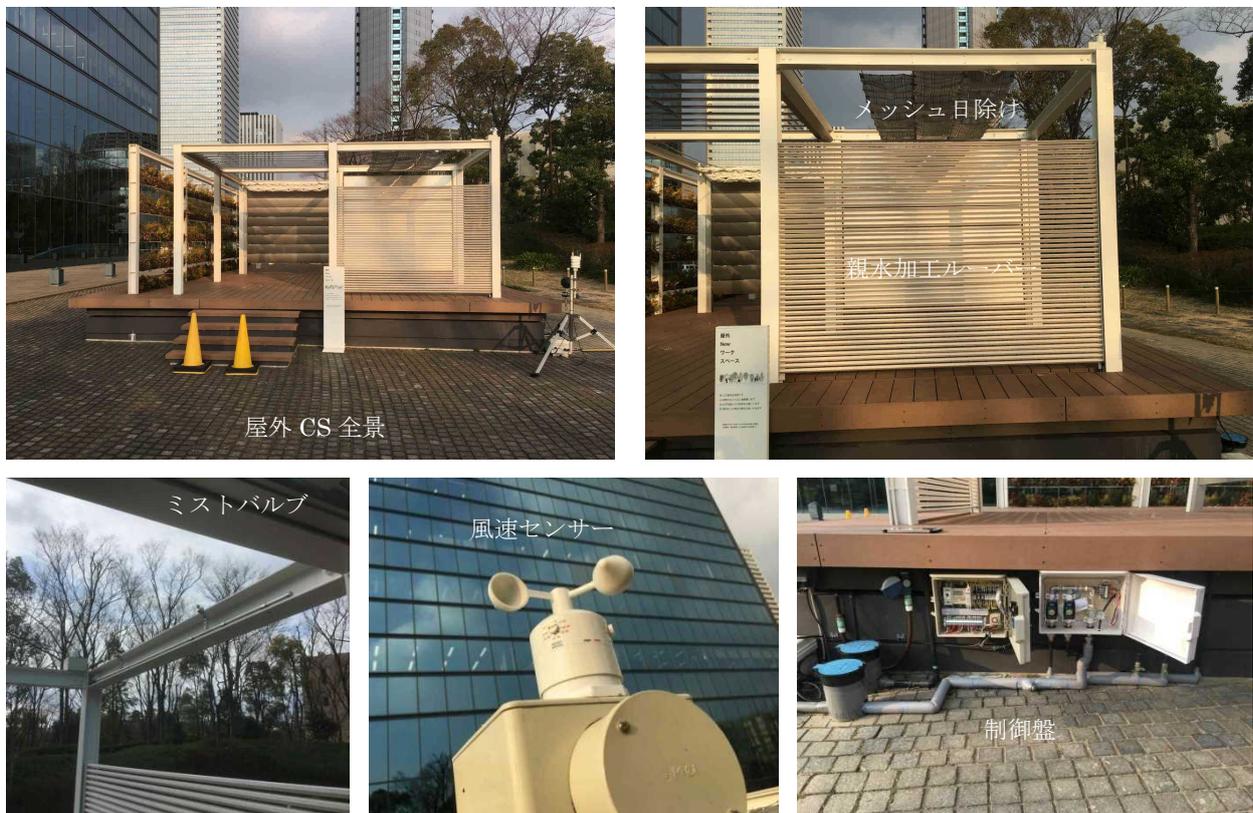
図 5.25 完成写真

暑熱対策技術は表 5.8 に示す工程で導入した。完成写真を図 5.25 に示す。
