## 6章 JR 前橋駅での検証

### 6.1 概要

本事業では、駅コンコースに暑熱対策を実施し、夏季においても快適な環境を創出することで、空調の設置を回避し CO<sub>2</sub> 排出量増加を抑制する手法を検討する。

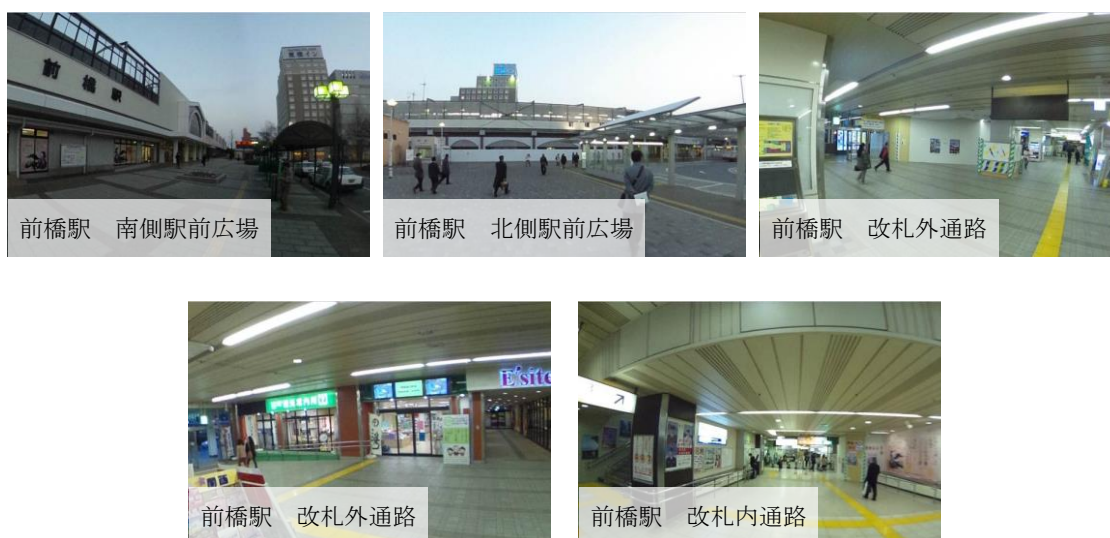
図 6.2 実施場所の周辺状況写真 (JR 前橋駅)

JR 前橋駅は、群馬県を中心都市である高崎駅の北東に位置する JR 東日本の両毛線の駅で、東西方向の線路に沿った横長の平面形状の駅舎である。駅の北側には群馬県庁、前橋市役所が立地している。駅構内は南北を結ぶ改札外通路と、改札外からホームに向かう東西方向の通路からなる。東西方向の通路は、ホームへの階段、エスカレータ以外に開口部を有していない。

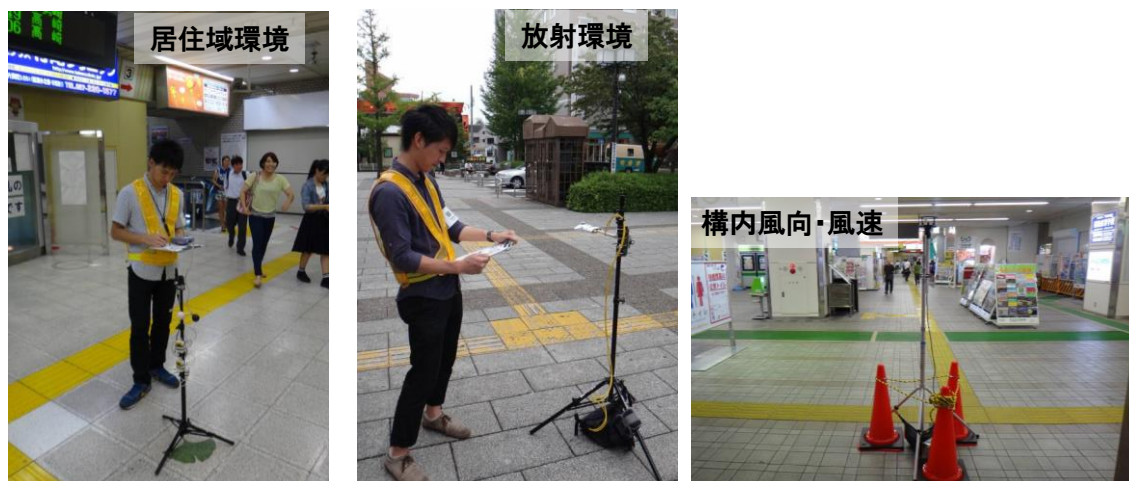
図 6.9 集中測定の実施状況

集中測定は、8月23日(日)、8月24日(月)、8月28日(金)、8月29日(土)の延べ4日間実施し、10:00~17:00(8月29日のみ10:00~13:00)の1時間毎に各測定項目について計測を行った。表6.3に集中測定の各測定項目の詳細を示す。いずれも測定高さ1.1mとして計測を実施した。

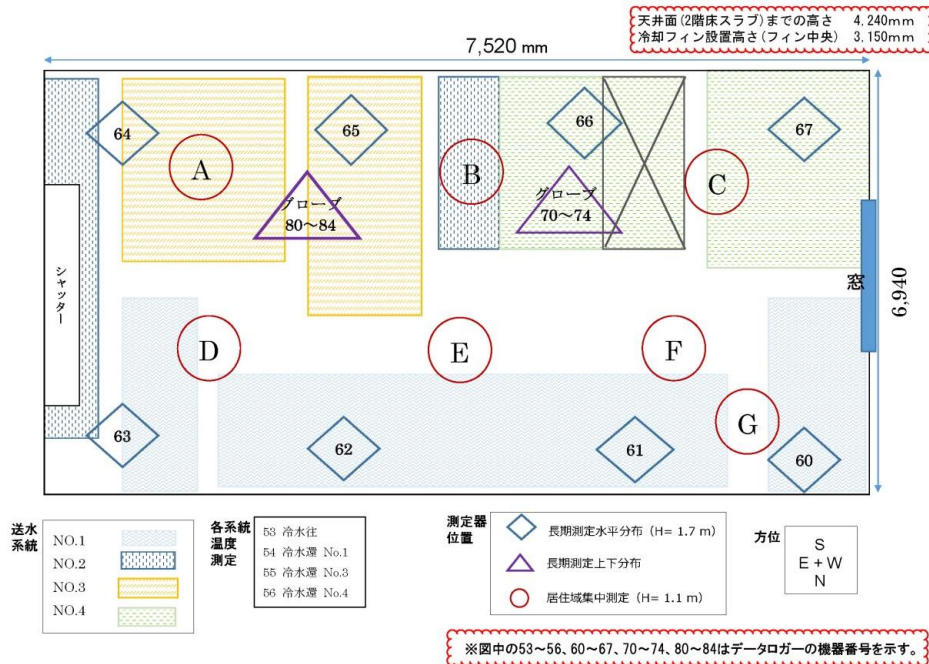
図 6.22 実測調査時の測定器の設置位置と天井冷房システムの通水系統

図6.22に実測調査時の測定器の設置状況を示す。気温の平面分布状況、気温の上下分布状況、放射環境として黒球温度、フィンの冷却程度を把握するためにフィン表面温度、ヘッダにて循環する行き還り冷水温度を計測した。なお、工場内は、面積が約50m<sup>2</sup>、2階床スラブまでの天井高さが約4.2m、天井冷房システムの設置高さが、冷却フィンの中央で3.15mであった。

組み立て工場内の冷水の循環系統は NO.1 から NO.4 に分岐して敷設されているが、全体的な空間の冷却効果を確認するために、全系統に 17℃の冷水を 13 l/min で通水する運転を行い、組み立て工場の空間内における温熱環境の測定データを得た。

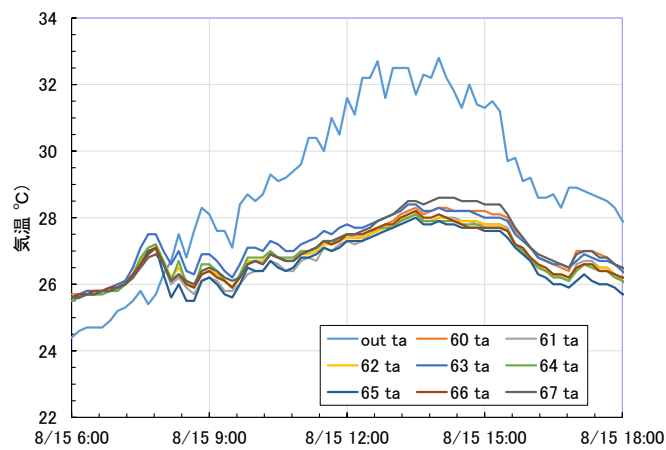
図 6.25 天井冷房システムの実測調査結果（気温の平面分布）

気温平面分布(高さ 1.7m)を図 6.25 に示した。空間内の平面方向では温度分布小さく、最大でも 1℃未満であった。また、いずれの測定点も外気温がピークとなる 32℃程度の時間帯でも空間内は 28℃程度に保たれていた。

効果予測調査を実施したメーカーの組み立て工場内の環境は、壁面等の断熱性能が非常に低く（無断熱）、内部空間の気温が上昇しやすいという点で駅舎の特徴と類似していたため、JR 前橋駅に設置した場合も同様の効果が得られると予想される。

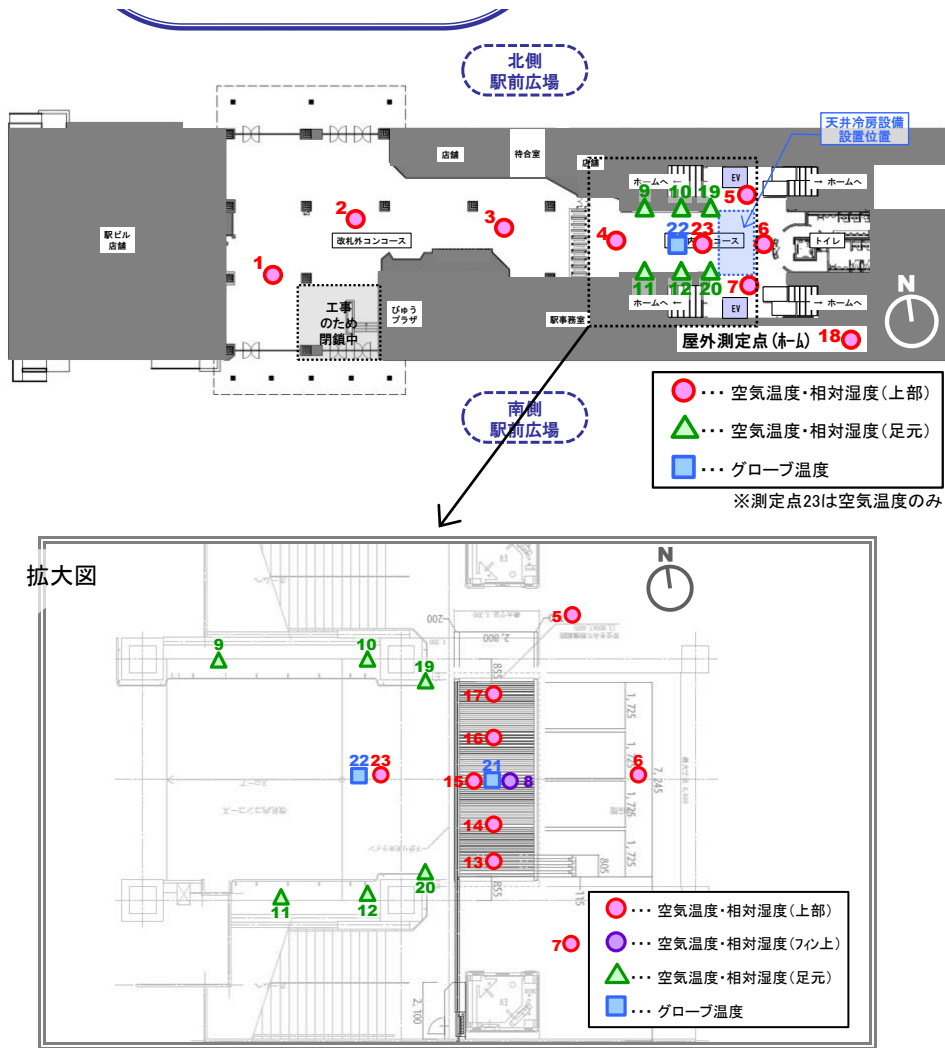
図 6.36 長期測定の測定器設置場所（下図は天井冷房システム周辺の拡大図）

長期測定の測定項目を表 6.6、測定点位置を図 6.36、測定器設置状況写真を図 6.37 に示す。測定点位置は、天井冷房システム周辺に加えて、冷却効果がどの範囲に及ぶのか確認するために、改札内コンコースに加えて改札外コンコースにも測定点を設けた。

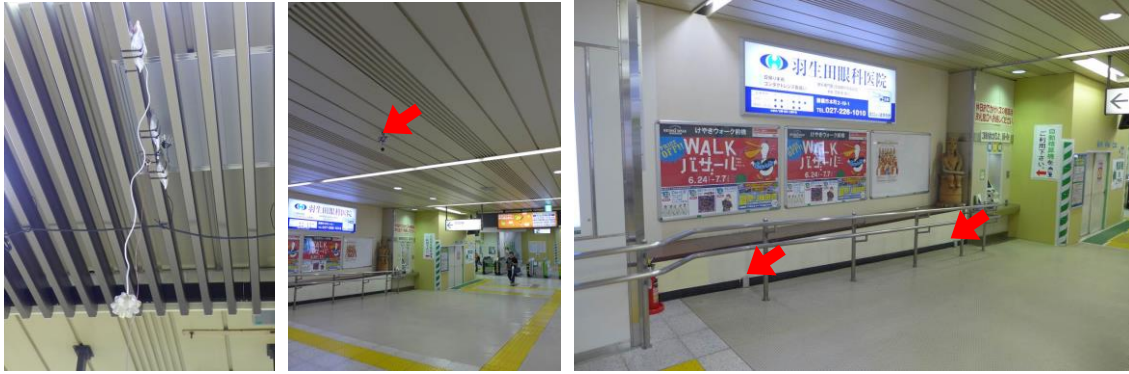
図 6.37 測定器の設置状況② (左：設備直下，中：スロープ天井，右：スロープ足元)

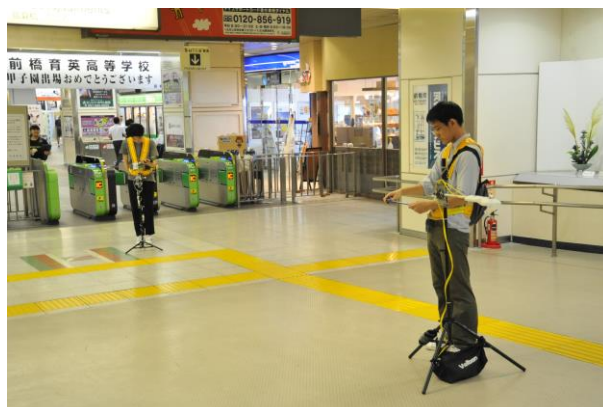
居住域における熱環境のデータを取得するために、集中測定を実施した。2016年の測定日は、8月8日、8月9日、8月31日、9月7日、9月8日の5日間である。測定項目を表 6.7 に示す。図 6.38 に集中測定の測定点位置、図 6.39 に測定状況写真を示す。

図 6.39 集中測定の実施状況（手前：放射環境測定，奥：居住域4要素測定）

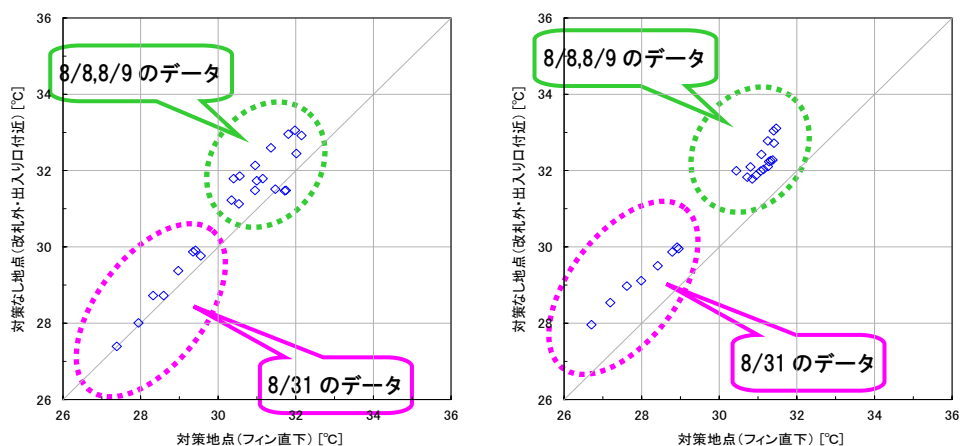
図 6.56 対策有無による SET\*値の比較 (左：集中測定，右：長期測定)

次に、集中測定、長期測定のそれぞれで、対策地点（フィン直下中央）と対策なし地点（改札外・出入口付近）における SET\*値を比較し、天井冷房システムによる効果の確認を行った。結果を図 6.56 に示す。なお、対象としたデータは前の図同様、晴天日である 8月 8日、8月 9日とし、若干気温が低かった 8月 31日の結果も参考として示した。

晴天かつ気温が高い 8月 8日、8月 9日では、集中測定のデータに若干のばらつきが見られるものの、フィン直下中央での気温が温度の低い側に位置している傾向が確認できた。また、長期測定では、低温側に位置したデータにおいてもフィン直下中央での気温が低くなる傾向であった。

以上より、長期測定と集中測定のデータには 8月 31日のような違いが現れているが、SET\*が  $32^{\circ}C$  を超えるような暑い日（8月 8日、8月 9日）では長期測定と集中測定のデータにほとんど差はみられなかった。仮に測定高さで値の違いのみられる日について、高さによる影響の補正を行ったとしても、該当する日は涼しい日であることから SET\* $32^{\circ}C$  を超えないことが予想される。したがって、CO<sub>2</sub> 排出量の削減効果を検討の際に、長期測定のデータを用いても CO<sub>2</sub> の
