7章 熊谷市役所前バス停での検証

7.1 概要

本事業では、バス停近くに暑熱対策を施した待合スペースを設置して夏でも快適な環境を作り出すことで、空調待合室の設置を回避し CO₂ 排出量増加を抑制する手法を検討する。

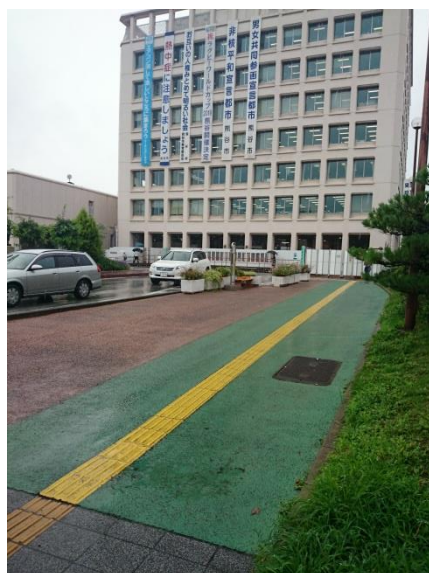
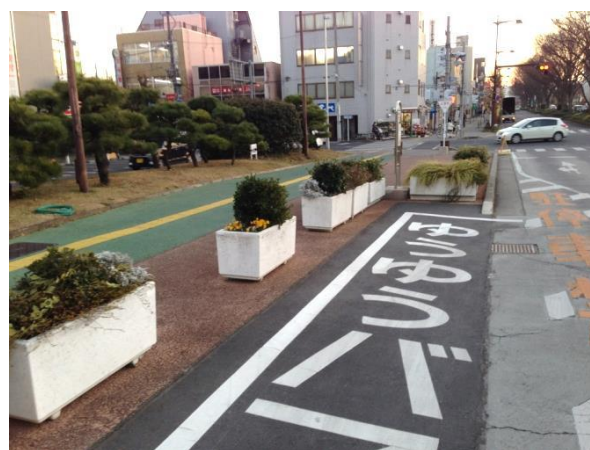
図 7.2 実施場所（左：南側から撮影、右：北側から撮影）

周囲に日陰等の無い場所にバス停が設置されているため、夏季には直達日射や路面からの赤外放射により厳しい熱環境となることが想定される。現状では夏季には数十メートル離れた市役所入口付近にバス待合所が設置され乗客が待合場所として利用している。

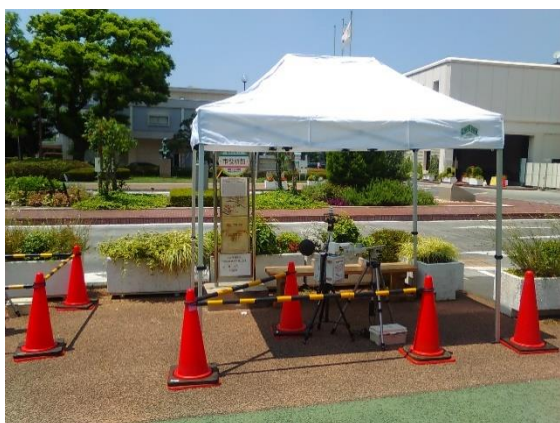
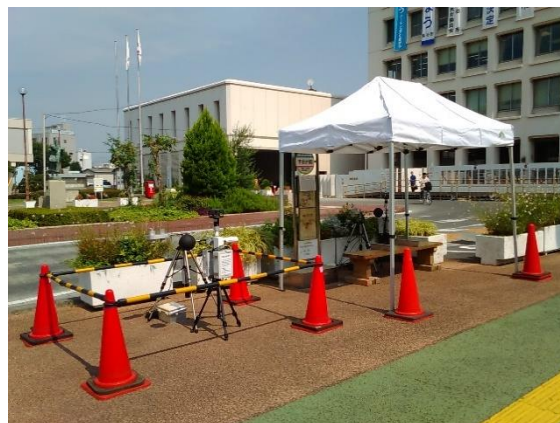
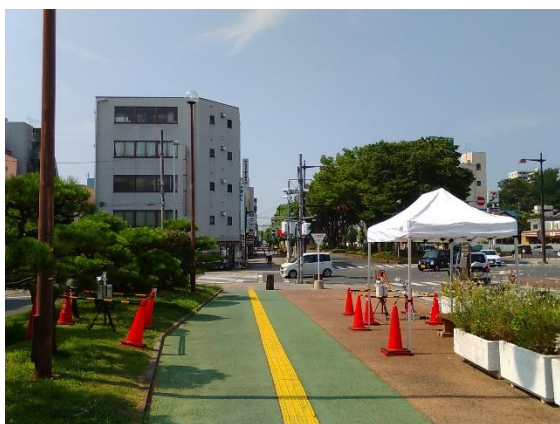
図 7.4 測器設置状況

盛夏の代表的な気象条件での測定として、2015 年 8 月 6 日・7 日の 2 日間、各 9:00~17:00 の間、3 地点で同時測定を行った。

前年度まで夏期に設けられていた市役所前の待合スペースは庁舎工事中により今年度は設置がなかったため、テントを設置し、待合スペースの環境として測定を行った。

- ①バス停、日陰（左上）
- ②バス停、日向（右上）
- ③対策実施予定場所芝生、日向及び全景（左下）

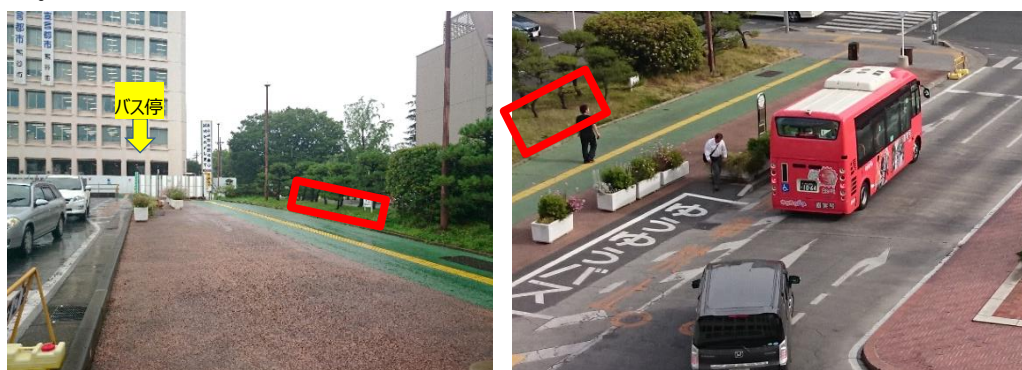
図 7.15 暑熱対策技術導入場所（赤枠部分）

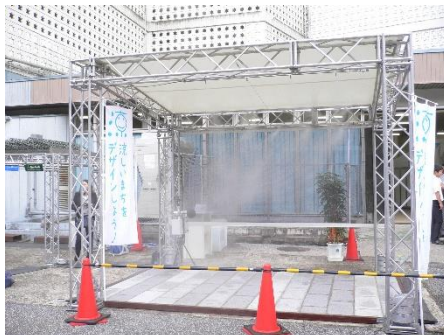
天井面に遮熱性の日除けと、西日よけ縦置きルーバーを設置し、日中から夕方までの日射の影響を取り除く。

図 7.16 遮熱性日除けの例⁷³

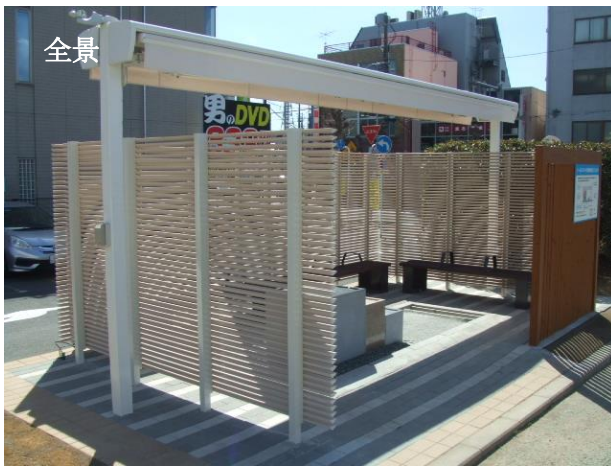
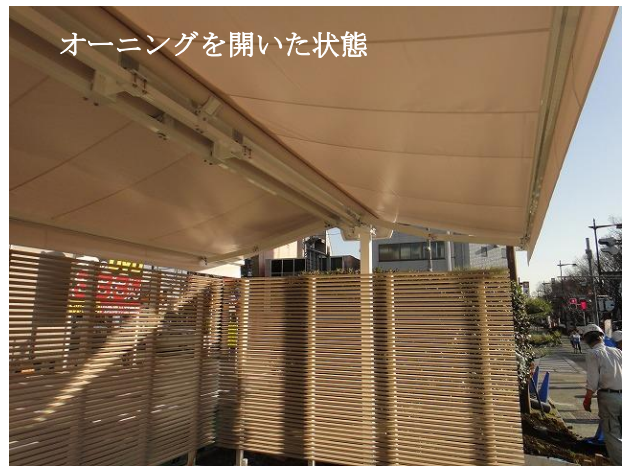
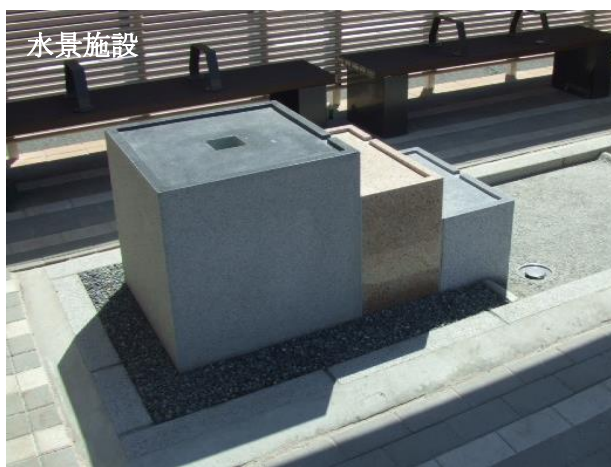
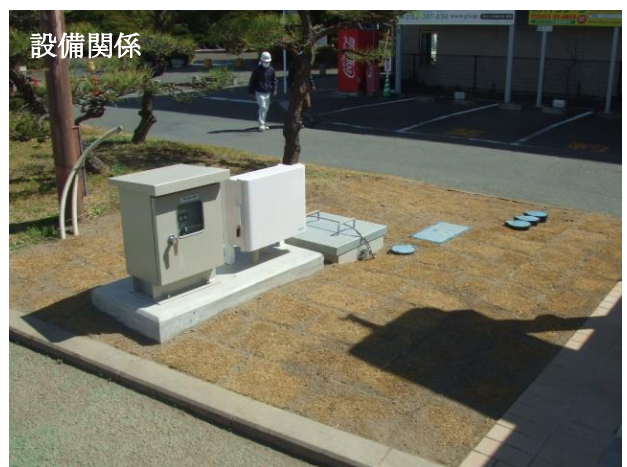
図 7.27 施設完成写真

対策技術は以下の工程で導入した。施設完成写真を図 7.27 に示す。

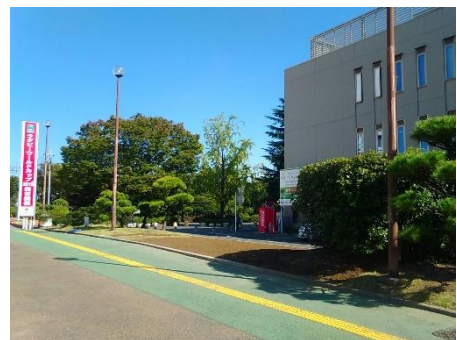
図 7.28 撤去工事完了状況写真

- ・ 5月から9月を稼働期間（給水を行う期間）とした。
- ・ 平日のみの稼働とした。
- ・ 遮熱性日除けは朝9時に開き、17時に閉じる。（強風時にも閉じる）
- ・ 冷却ルーバー・水冷ベンチ・水景施設への給水は9時から17時の間常時行うが、給水量は、水冷ベンチの温度、冷却ルーバーの保水程度を確認しながら調整を行った。
- ・ 保水ブロックへの散水は市へ協力を依頼した。
- ・ 使用水量は流量計によりデータを回収し把握した。
- ・ 使用状況に応じて適宜施設内の清掃を行った。
- ・ 10月19日に撤去工事を完了し、10月24日に環境省立ち会いの下、施設撤去・現状復旧の確認を行った。

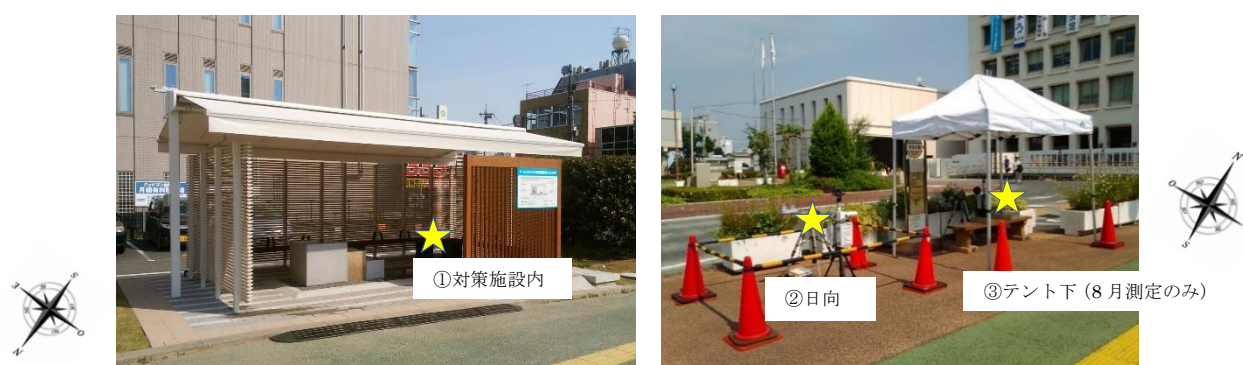
図 7.31 測器設置場所

2016年の初夏から盛夏の期間中の4日間（5月19日、6月22日（降雨により13:00まで）、7月12日、8月6日）の9:00～17:00に複数地点同時測定を行った。対策施設内の水冷ベンチ上に測器を設置した（下図：①）。また、対照として、対策施設近傍の日向（下図：②）に測器を設置したほか、8月の測定では、仮設テントによる日陰空間（下図：③）をつくり、ここにも測器を設置した。いずれも測定高さは黒球の中心が地上1.1mとなるように設置した。

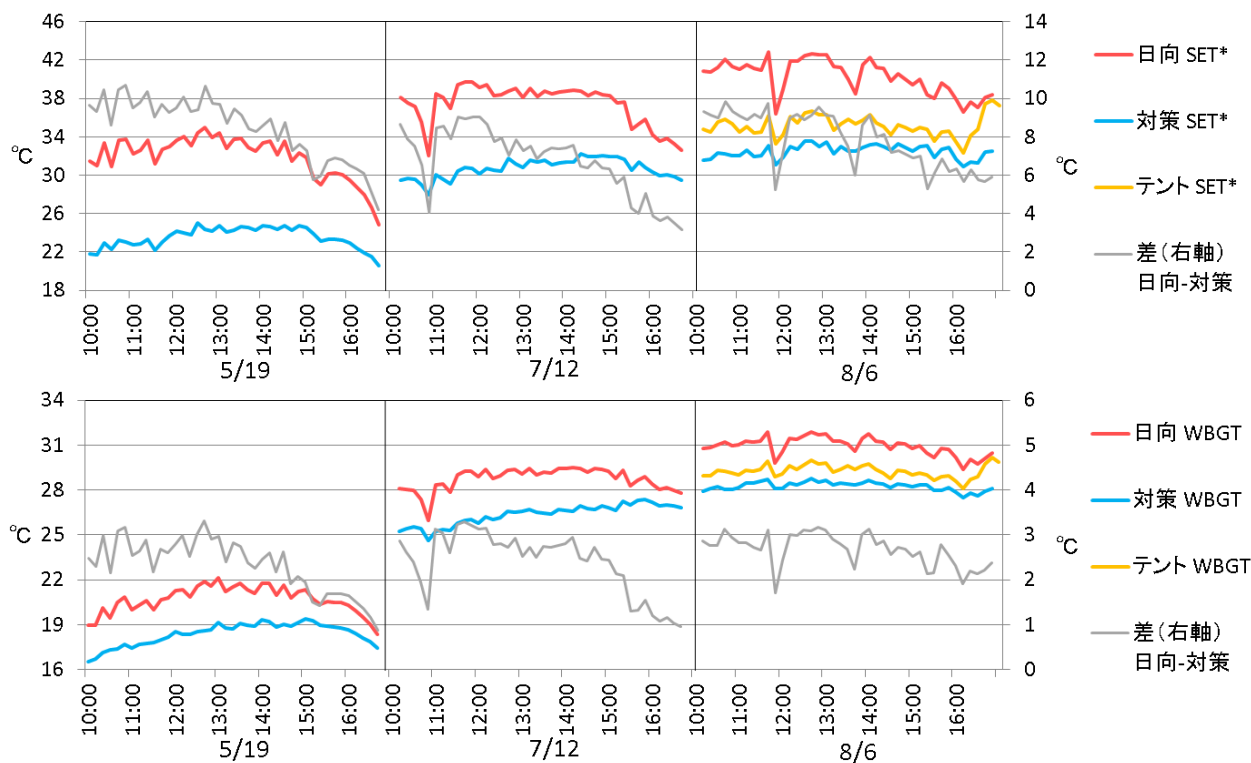
対策施設内の SET*は、日中には、日向にくらべて7~10℃程度低く、特に5月の測定では対策施設内の SET*が13時ごろまで平均的に10℃程度、低くなっていた。8月の測定の12時台には7.1~9.5℃低くなっていた。WBGTについては、対策施設内が日向より平均的に3℃程度、低くなっており、WBGTの警戒レベルを日向より1ランク下げることができた。

図 7.33 熱環境測定結果 (SET*、WBGT)

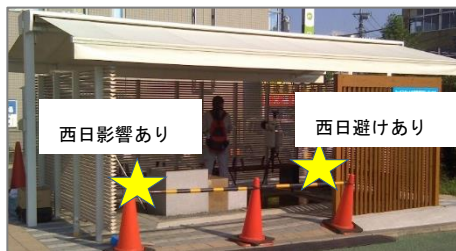
12 時を過ぎると、保水ブロックに日が当たることにより床面の温度が上昇しやすくなり、16 時台には MRT は 1.7°C の低下となるが、西日除けを設置していた場所の保水ブロックは湿润状態が保たれ、アスファルト路面に比べて MRT が 2.1°C 低下した。

図 7.43 西日避けあり・なしの測定点

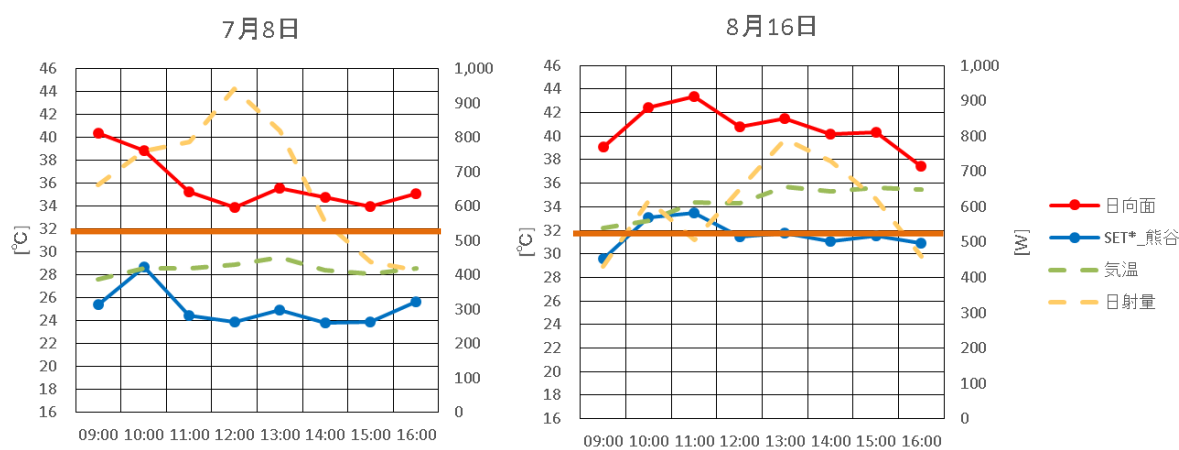
利用者の受容限度を SET*32℃と設定し、上で求めた SET*が受容限度を下回る時間帯は空調利用を代替できるものとして、その時間数を計算した。例として、7月8日（比較的涼しい日）、8月16日（比較的暑い日）の結果を示す。7月8日には、対策施設では終日 SET*28℃を下回る温度で推移していた。8月16日は気温が35℃を超える猛暑日であり、対策施設内では10時台と11時台に受容限度の SET*32℃を超えた。

図 7.47 熊谷市役所前バス停の暑熱対策施設の2010年気象下での SET*変化
(左：7月13日、右：8月16日)
