図1 環境ボーリング位置図 (ABトラック)

図2 環境ボーリング位置図 (A井戸周辺)

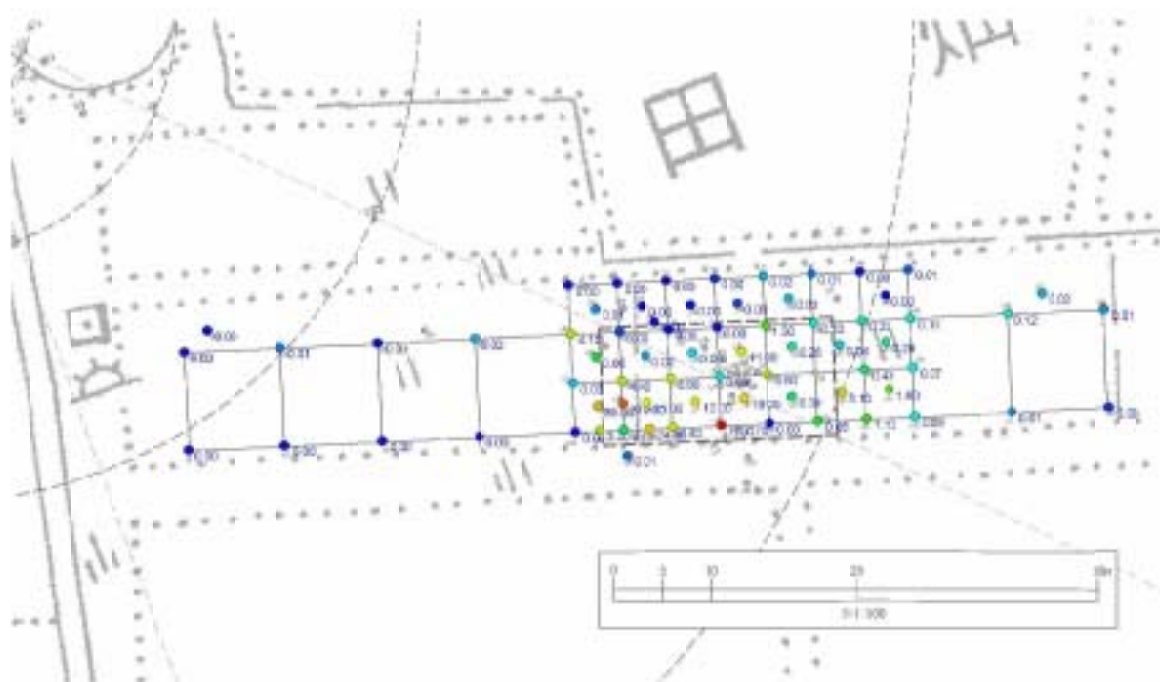
図3 A井戸南東90m付近の深度3.5mの土壤DPAA濃度

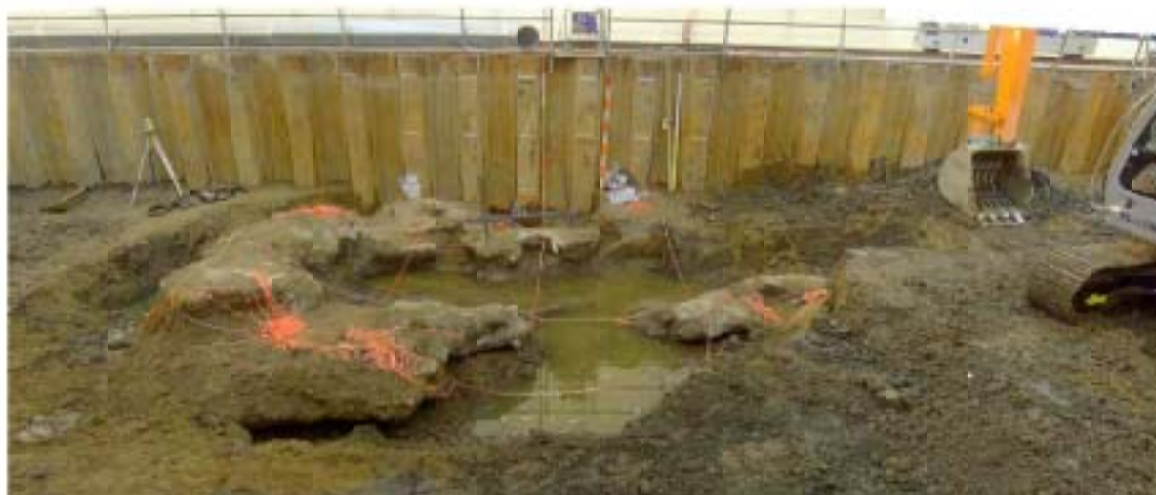
図4 掘削調査において発見されたコンクリート様の塊  
(平成17年1月27日)
