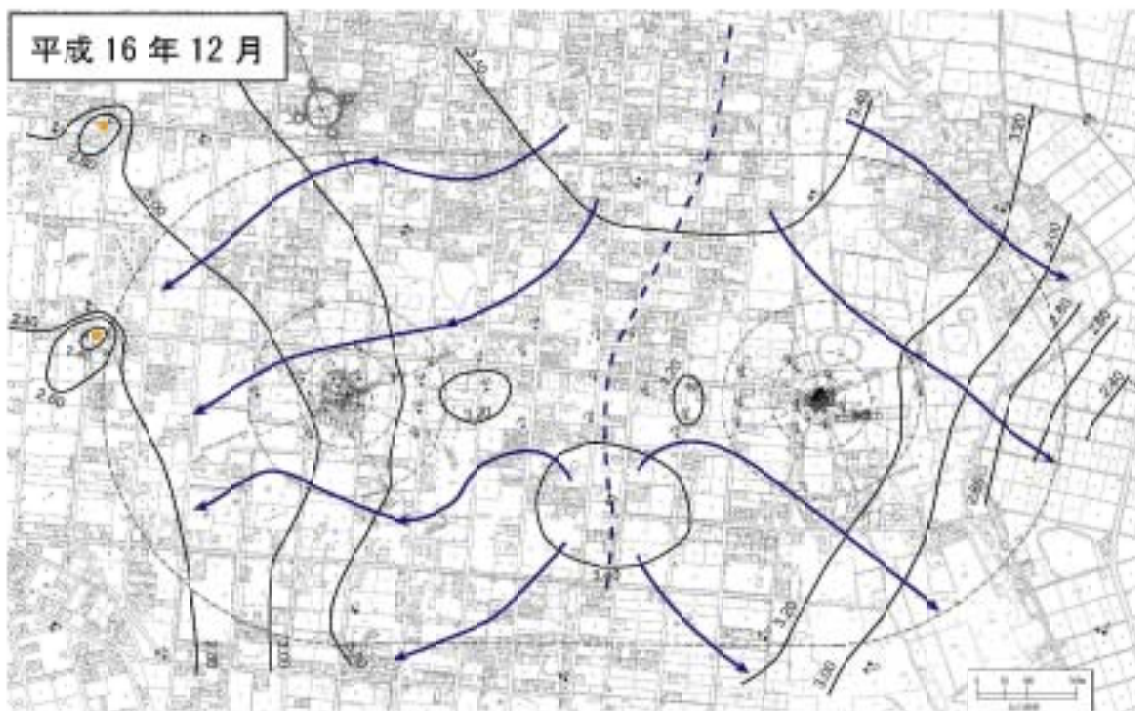
図11 地下水位測定結果に基づく流線網図

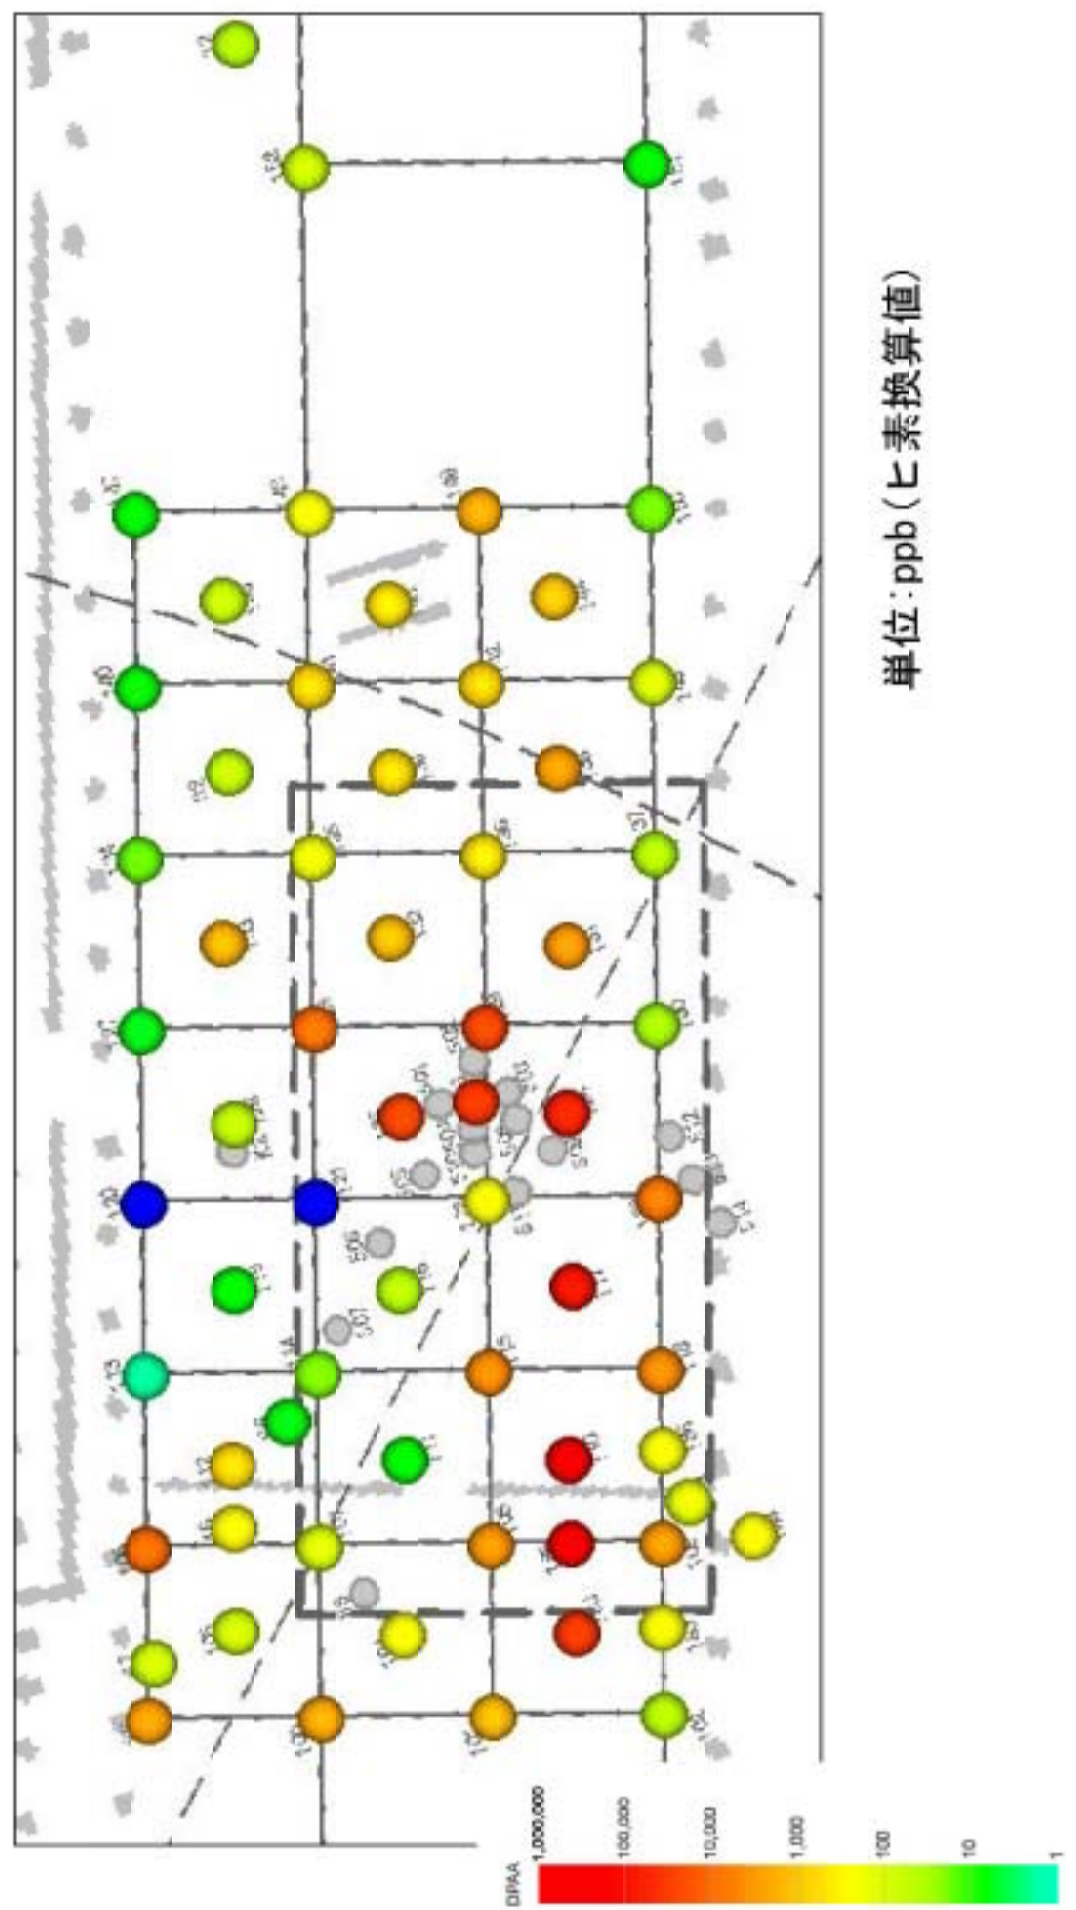
図13 2004年夏季(7~8月)掘削調査地点地下フェニルアルシン酸汚染状況図
 <深度10m>
