## 無害化処理施設における試運転結果について(案)

## 1. はじめに

平成 23 年 12 月に無害化処理施設が完成したことを踏まえ、無害化処理施設全体の安全性・健全性と要求性能を満足することを目的に、模擬検体を処理することによる試運転を実施した。

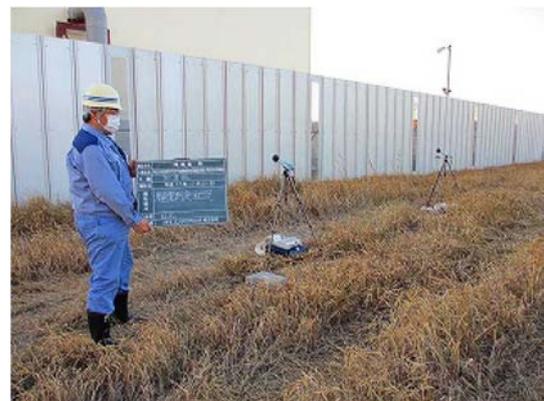
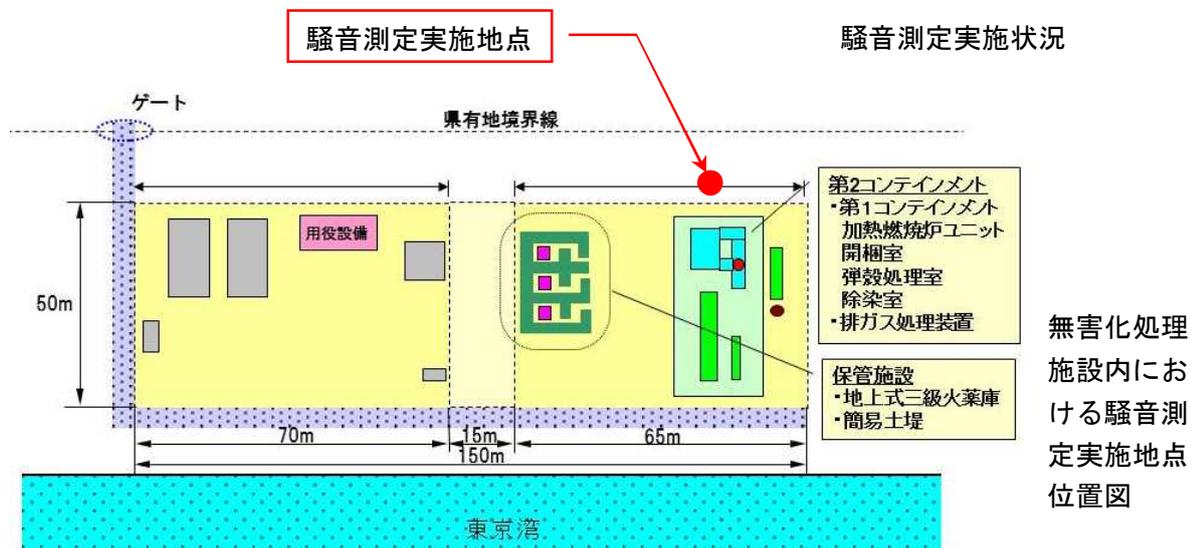
無害化処理施設第 2 コンテナメントの東南部に面するフェンス外側にて、騒音測定を実施し、模擬検体を実処理した時間帯の騒音を測定した結果、何れの場合も、時間率騒音レベルの 90% 上端値が 59～63dB(A) であることを確認した。

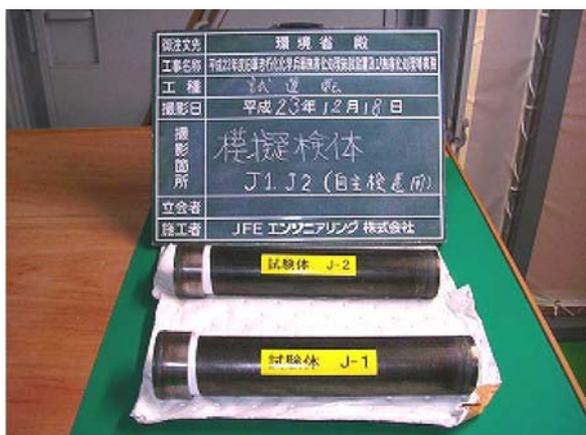
写真 1-1 模擬検体 No. 1 (手前側・試験体 J-1) 及び No. 2 (試験体 J-2)

表 2 に模擬検体の仕様を、写真 1-1～1-3 に模擬検体外観写真を示す。これら模擬検体は市販の鋼管等を使用して製作したもので、千葉県知事による火薬類廃棄許可を受けている。

うち、No. 1 と No. 2 については、JFE エンジニアリング株式会社が自主的に用意した模擬検体である。他方、No. 3 と No. 4 は環境省の業務仕様書に規定されているもので、前者は 93 式先鋭あか弾 (105mm あか弾) の、後者は 95 式きい弾 (90mm きい弾) の模擬検体とした。

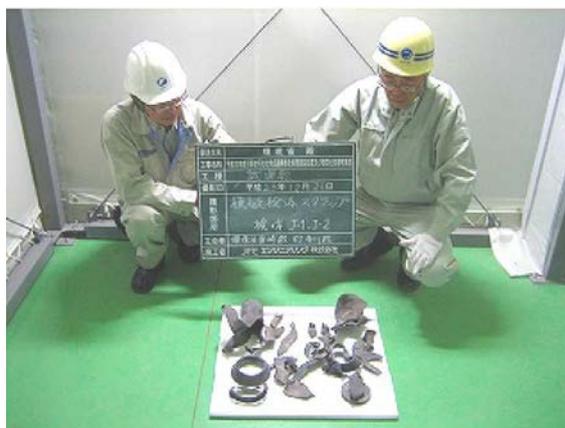
写真 2-1 模擬検体 No. 1 及び No. 2 (試験体 J-2) 試運転後の状況

その結果は写真 2-1～2-3 に示した通りであり、すべての模擬検体が完全に破壊され、炸薬や模擬化学剤等の充填物は燃焼処理されていることが確認された。

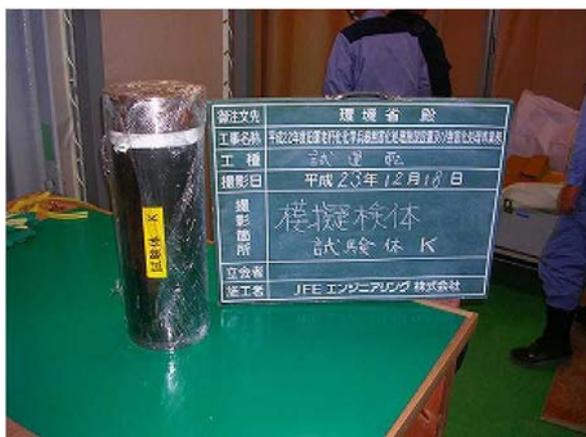
写真 1-2 模擬検体 No. 3 (試験体 K)

No. 3 には、トリニトロトルエン (TNT) を 1.2kg 収納したものとし、模擬化学剤は要しないこととした (なお、安全性・健全性の確認を確実にを行うために、直径 90mm の化学弾よりも口径が大きく炸薬量が多い 93 式先鋭あか弾の模擬検体についても試運転に供することとした)。

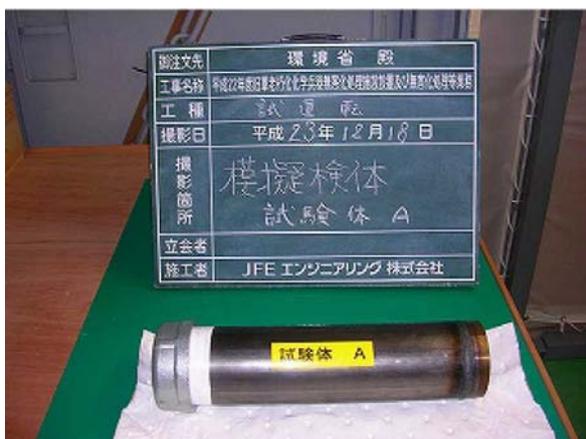
写真 1-3 模擬検体 No. 4 (試験体 A)

また、No. 4 には、ピクリン酸 128g を金属容器に密封したものを模擬検体の蓋の内側に固定するとともに、模擬化学剤としてサリチル酸メチル 857g を収納したものとした。
