### 3.1.2 掘削作業の実施状況

掘削作業は、下記のようなスケジュールによって行った。図 3.1.4 に掘削作業前の準備工事写真を、図 3.1.3 に掘削作業中の写真を示した。

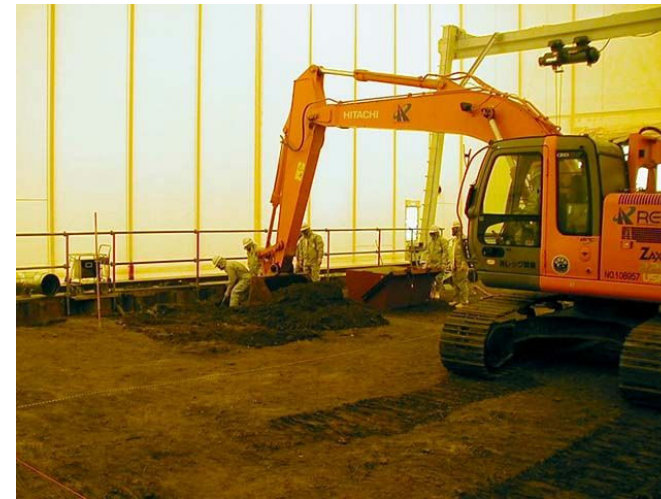
H16.12.24 掘削開始

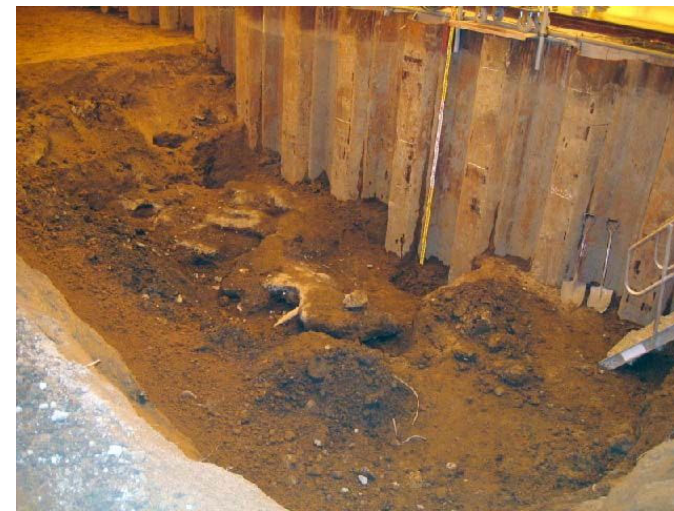
H17.1.9 トレンチ部を拡大

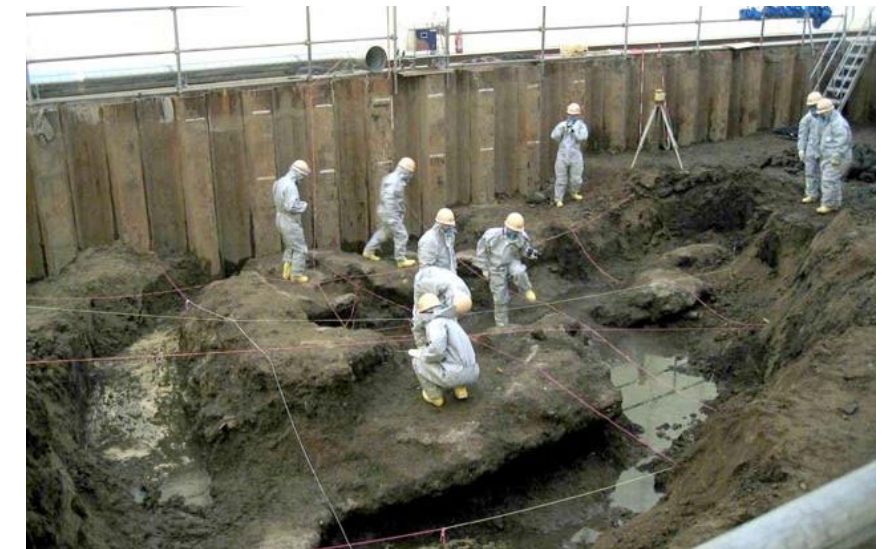
H17.1.20 専門家による調査

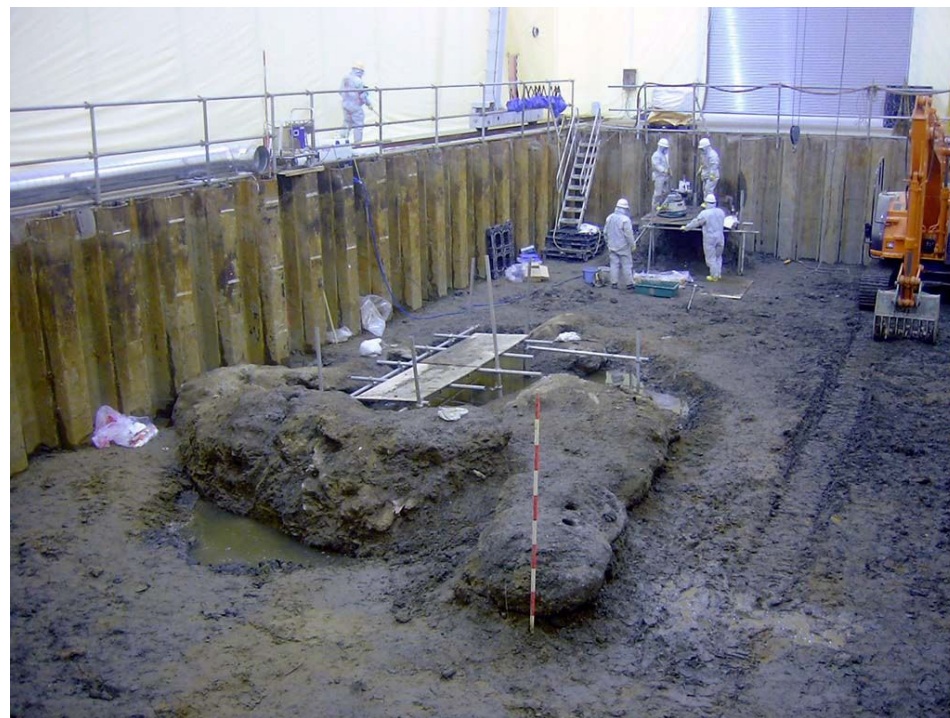
H15.2.3 西側塊のコア抜き作業  
(深さ 2.5m まで掘削済み)

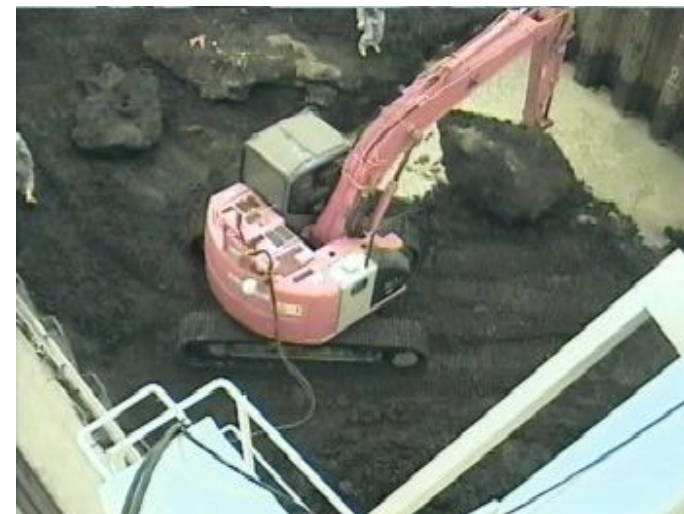
H17.2.25 水中より塊を除去

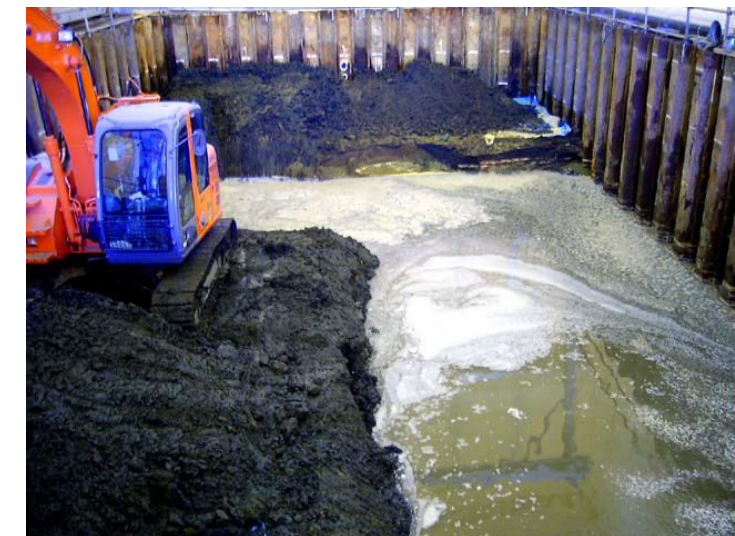
H17.4.6 塊下部を GL-4m まで掘削

- H17.4.6～ 水抜き作業を行いつつ、深さ 4m まで掘削

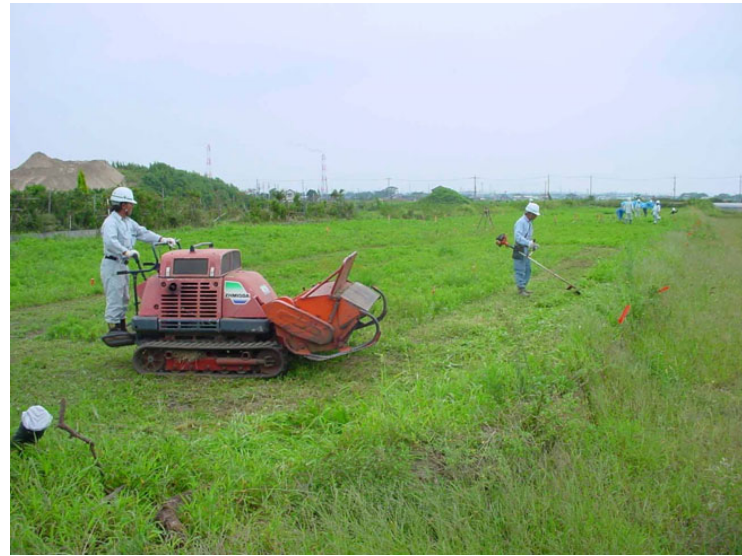
H16.9.18 掘削エリア

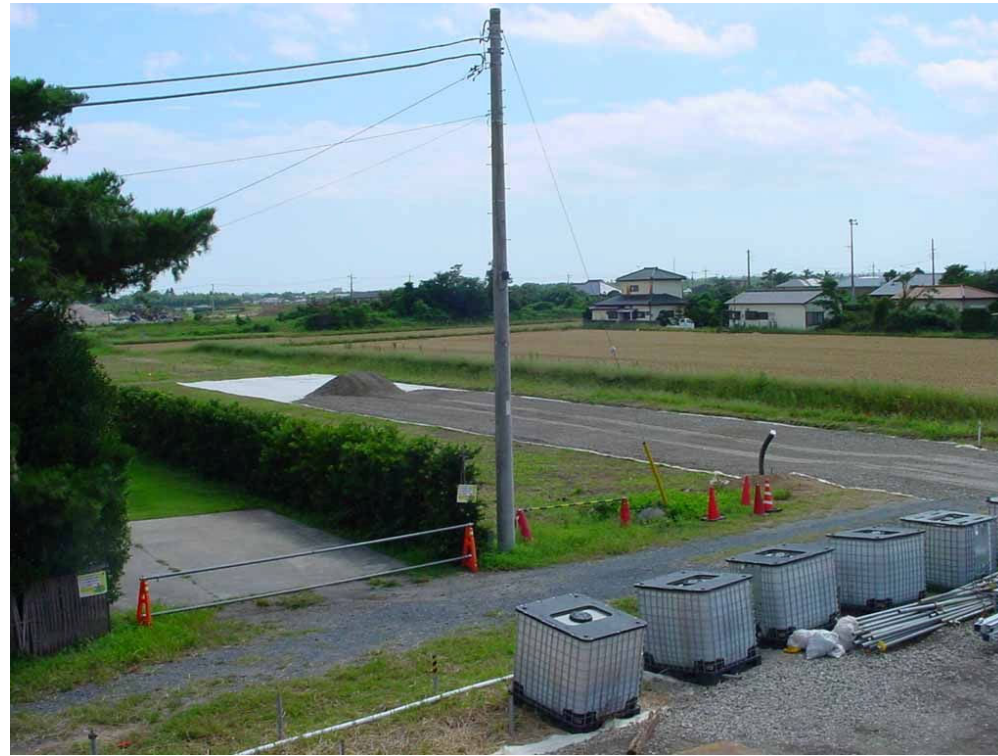
H16.9.21 仮設進入路整備中

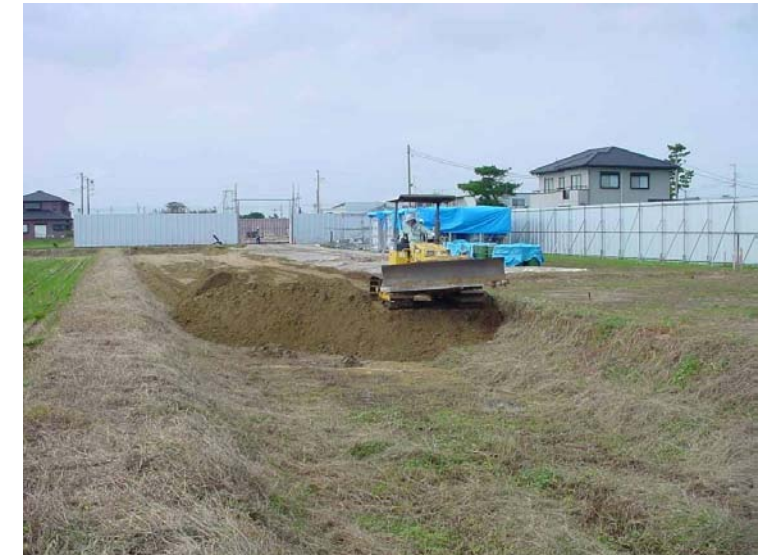
H16.10.14 敷地南側造成中

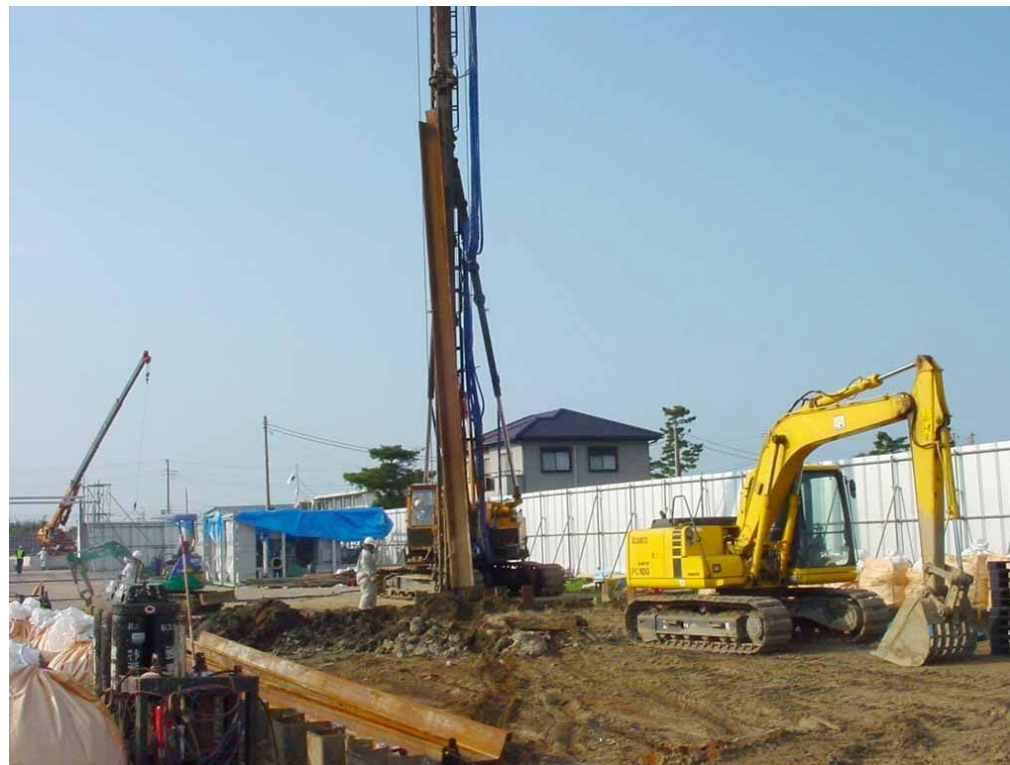
H16.11.8 土留め矢板打設中

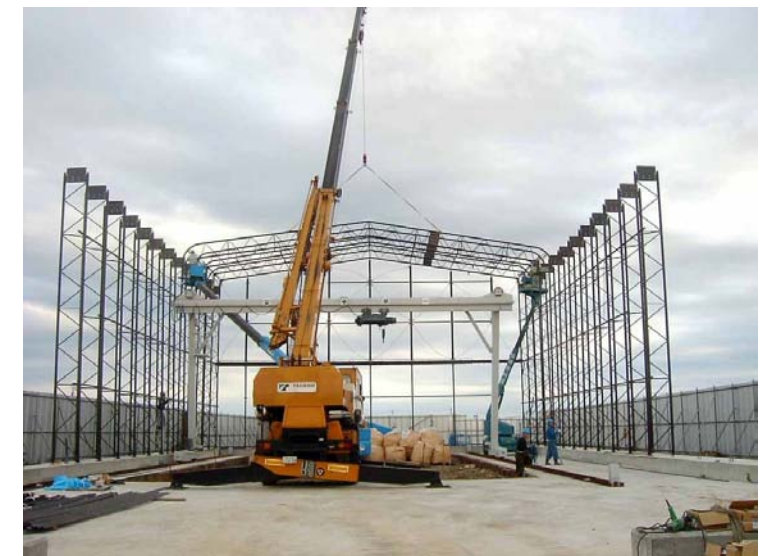
H16.11.29 仮設テント組立て中

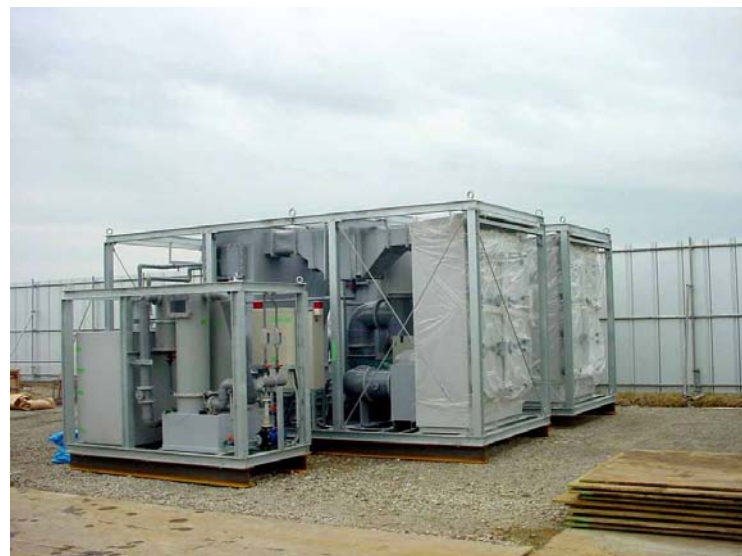
排気除染装置

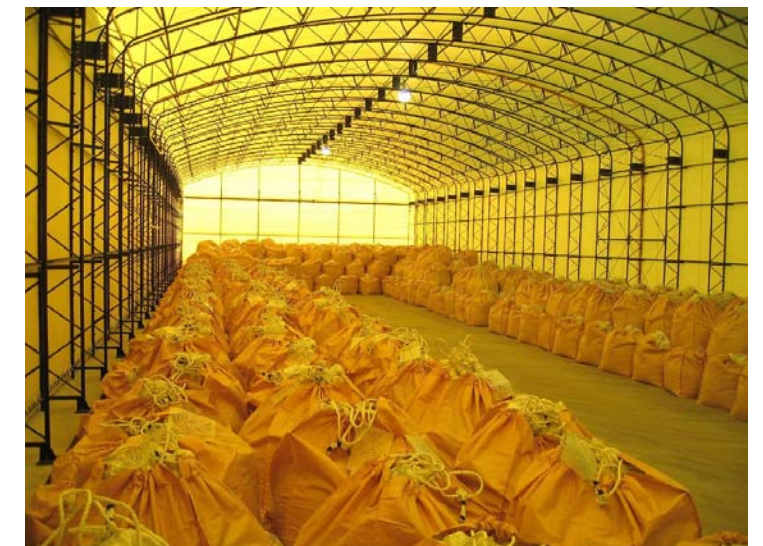
保管テント内掘削土壌
