3.2 コンクリート様の塊

南東90m地点の掘削調査にて発見されたコンクリート様の塊から高濃度のジフェニルアルシン酸が検出された。この塊中のジフェニルアルシン酸、ヒ素濃度等を調べることで、塊自体の物性、性状を明らかにする。

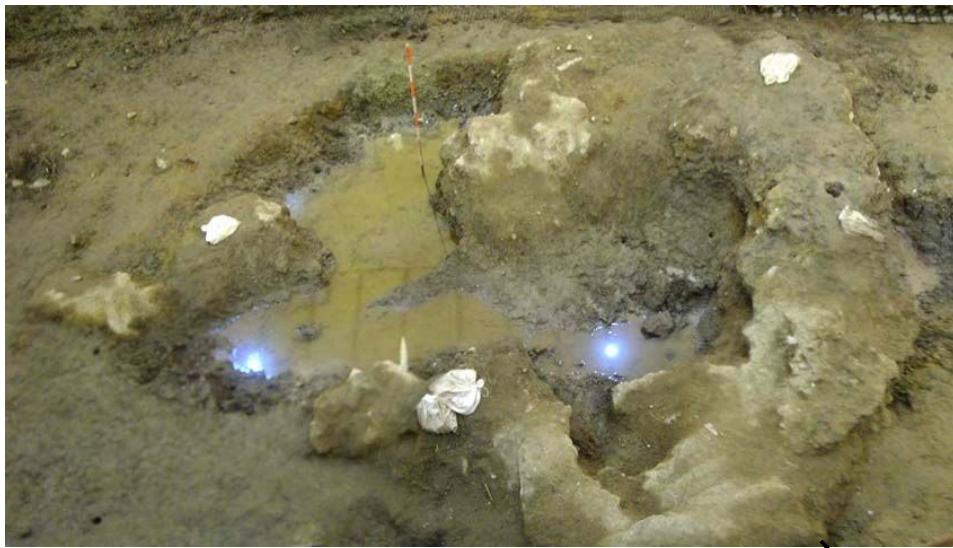
塊 (南側上より見る)

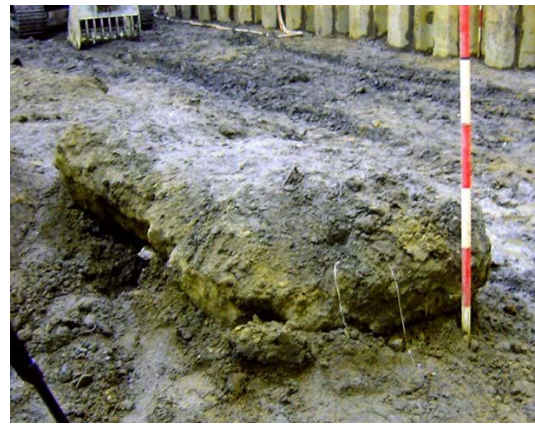
塊
深さ1.5~2mに存在

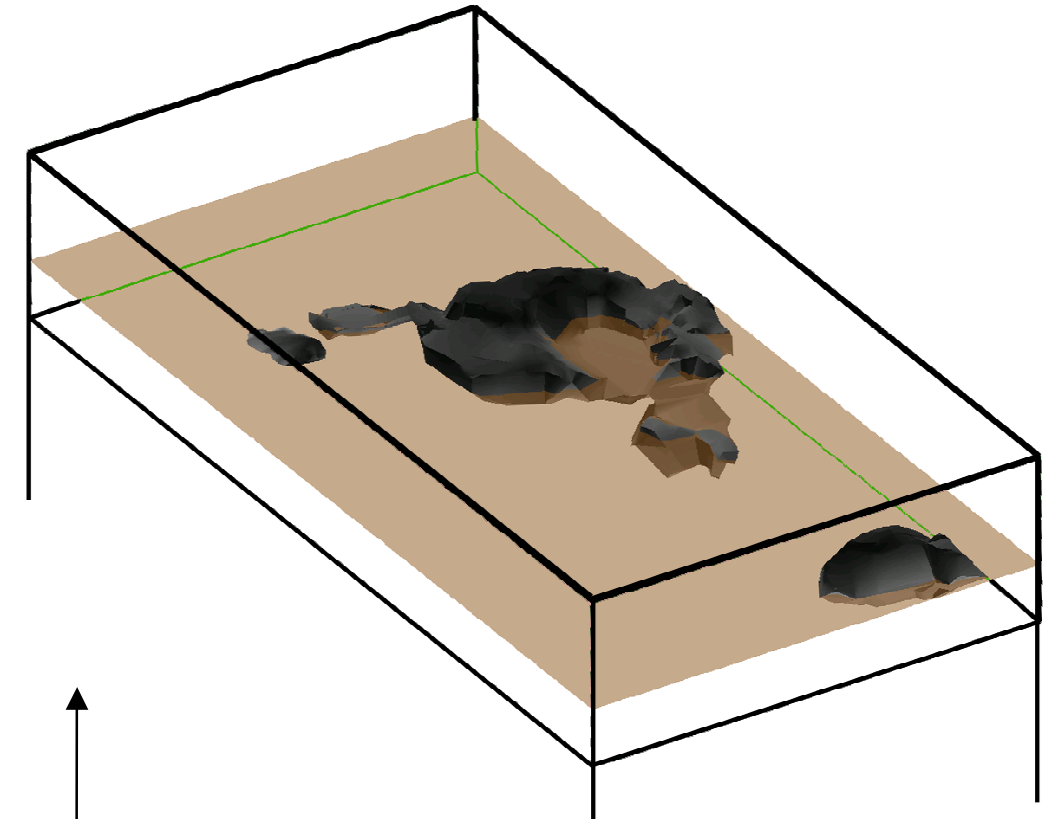
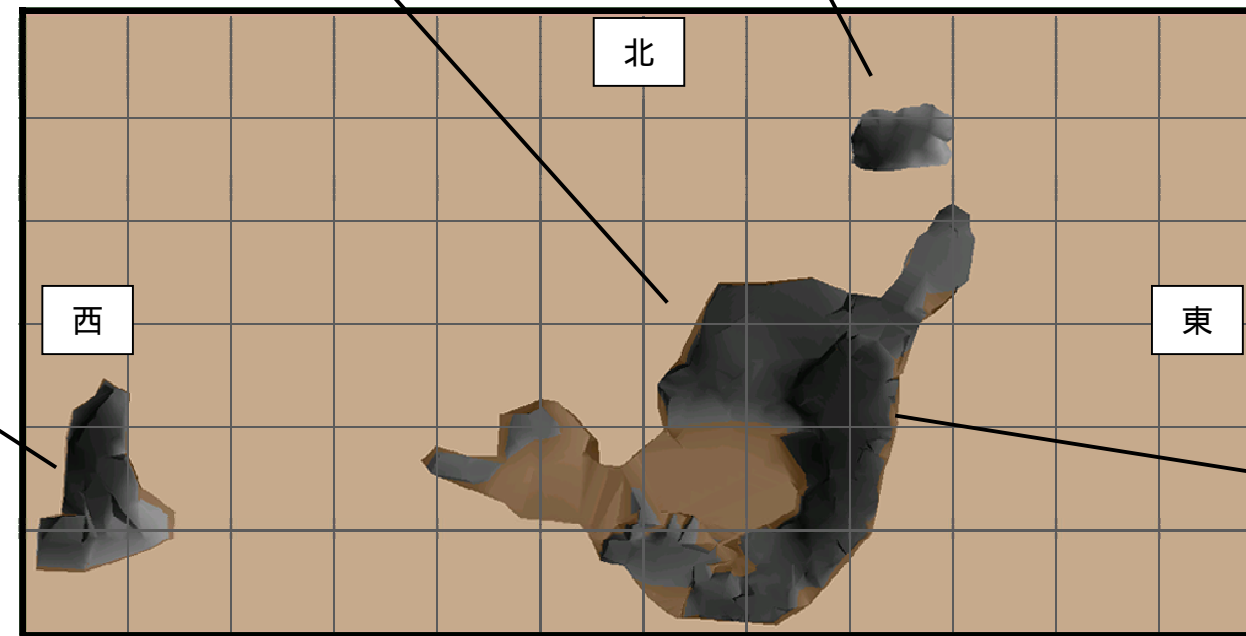
図3.2.1 コンクリート様の塊の分布状況

1)中央部の大きな塊(東西10m×南北8m×厚さ2m、塊)と西側(東西1.5m×南北4m×厚さ2m、塊)と北側(東西2m×南北1m×厚さ50cm、塊)の計3つの大きなコンクリート様の塊が発見された。これらは同一層準において発見された。またこれらの大きな塊の付近からは、多くの小塊、小片も土壤に含まれ掘削されている。3つの大きな塊と多くの小塊、小片も含めると、コンクリート様の塊の量は約5.2トンと推計された。図3.2.1にコンクリート様の塊の分布状況を示す。

東西断面

南北断面

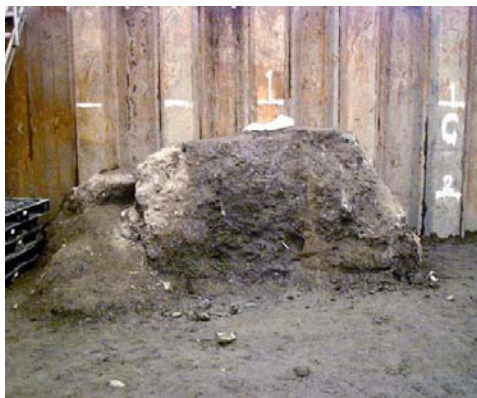
塊
(東側より見る)

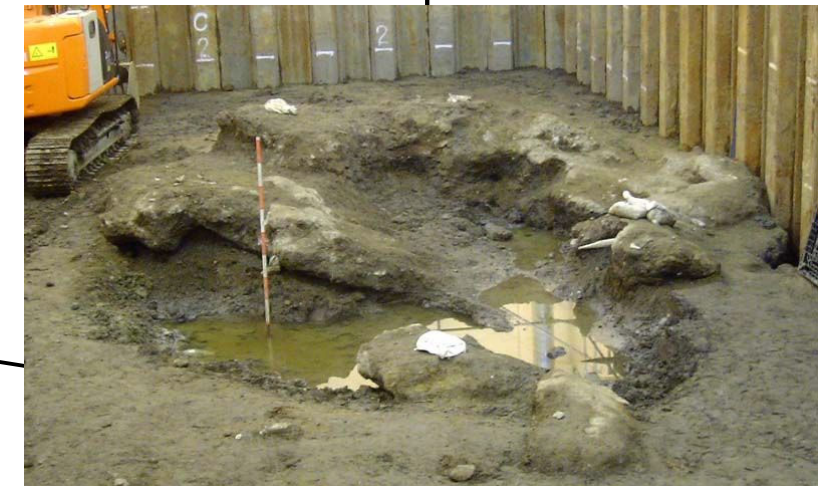
塊 (西側より見る)
