3.2.2 コンクリート様の塊の中から発見された缶、瓶等

図 3.2.4(1) コンクリート様の塊の中から発見された缶、瓶等の写真

図 3.2.4(2) コンクリート様の塊の中から発見された缶、瓶等の写真

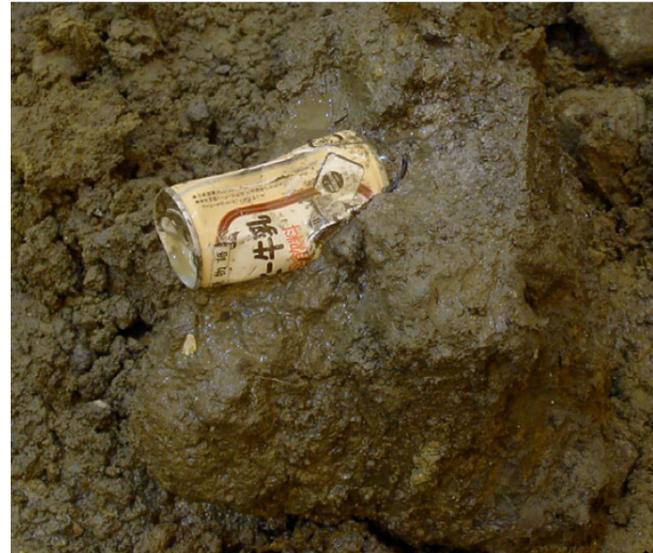
塊 -1 内部の飲料用缶  
(解砕時に発見)

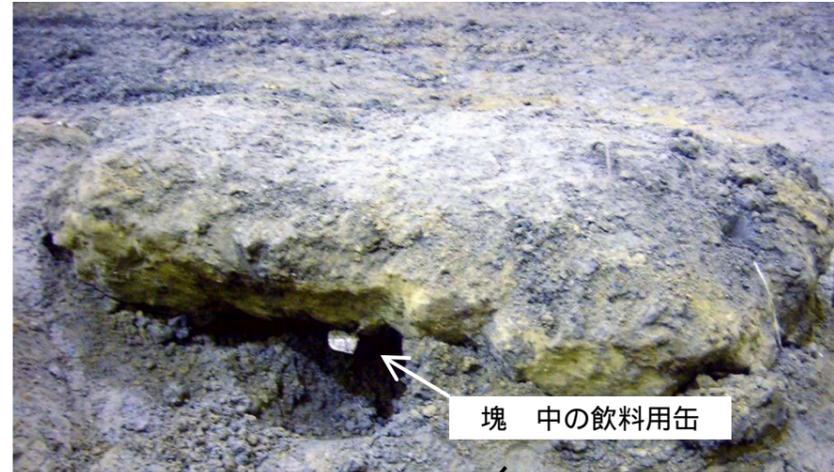
塊中の飲料用缶

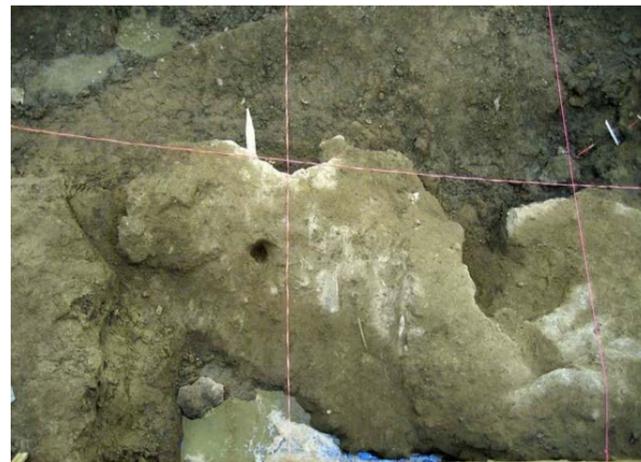
コア - 2 - 2 中の飲料用缶

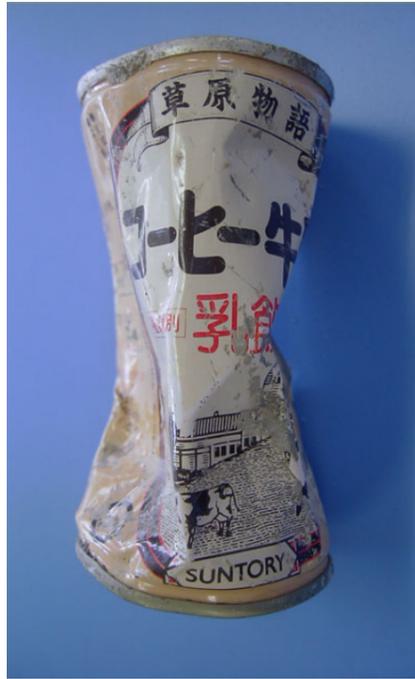
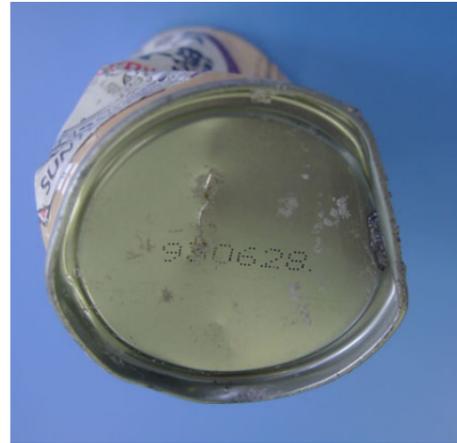
塊 -1 内部の飲料用缶

製造年月日 1993年6月28日

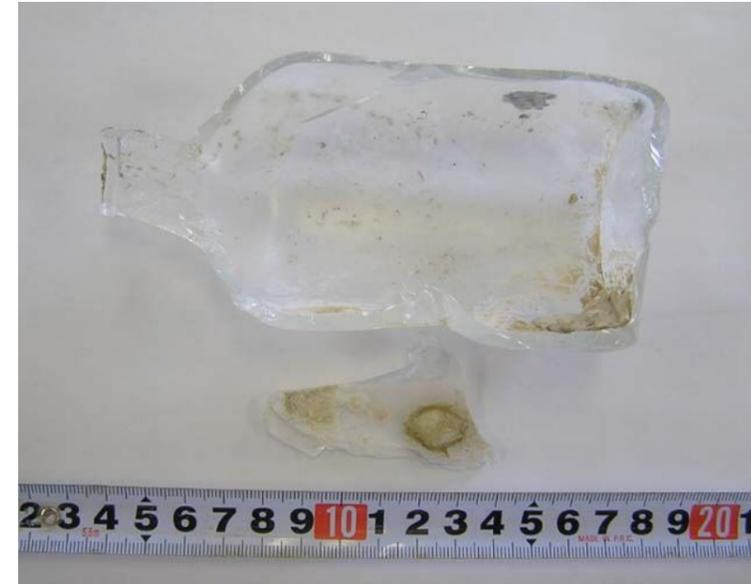
塊 - 3 下部中の白色粉の入ったガラス瓶

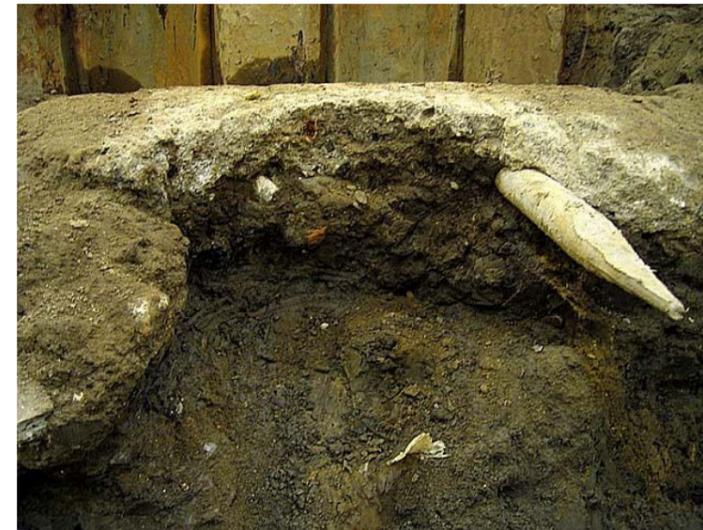
- 2 の塊の木杭 (NO.123 観測孔跡付近)

正面より (平成 17 年 1 月 24 日撮影)

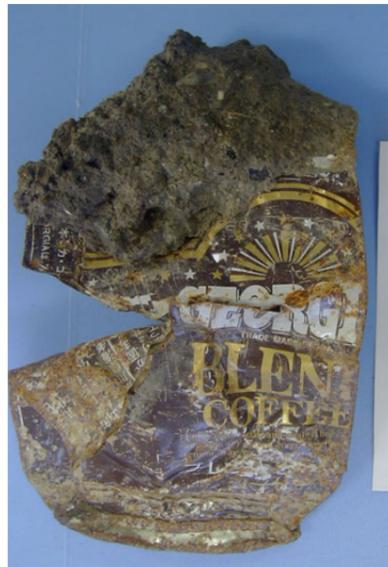
塊 中の飲料用缶 (次ページ参照)

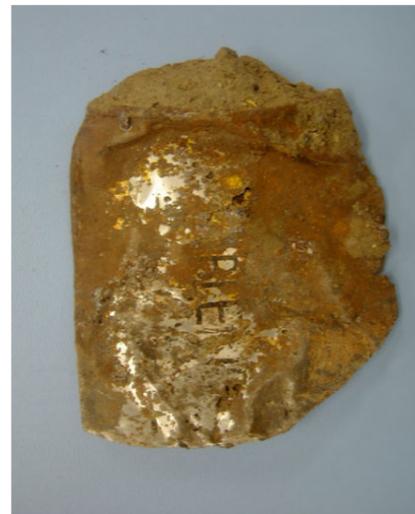
コア - 2 - 2 中の飲料用缶

(コア抜き作業によりカットされている。製造年月は不明)

平成 17 年 3 月 3 日撮影塊解体時

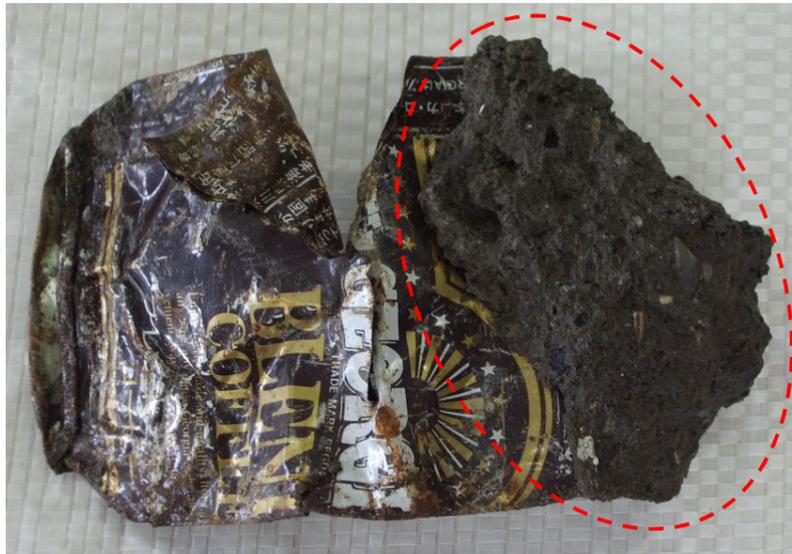
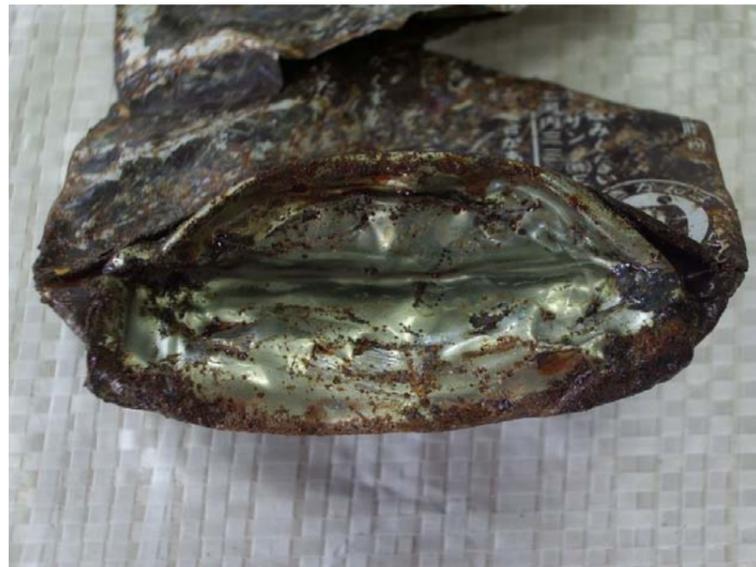
塊の製造年月

パッケージはジョージアブレンドコーヒー

製造年月日は判読不能

以上より、コンクリートと一体化した缶は「2代目ジョージアブレンドコーヒー」であり、その製造年は1989年～1993年6月の間である可能性が高い。
