### 3.6 掘削現場東側での南北断面把握のためのボーリング調査

掘削現場東側での南北断面把握のためのボーリング調査  
 ボーリングの位置および写真を以下に示す。

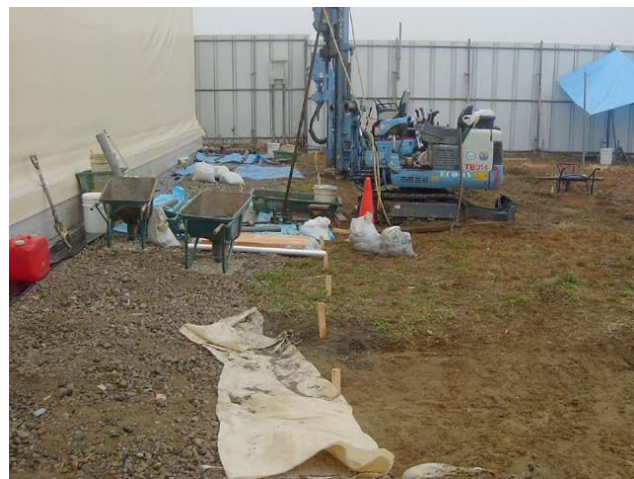
南北方向を南側より見る

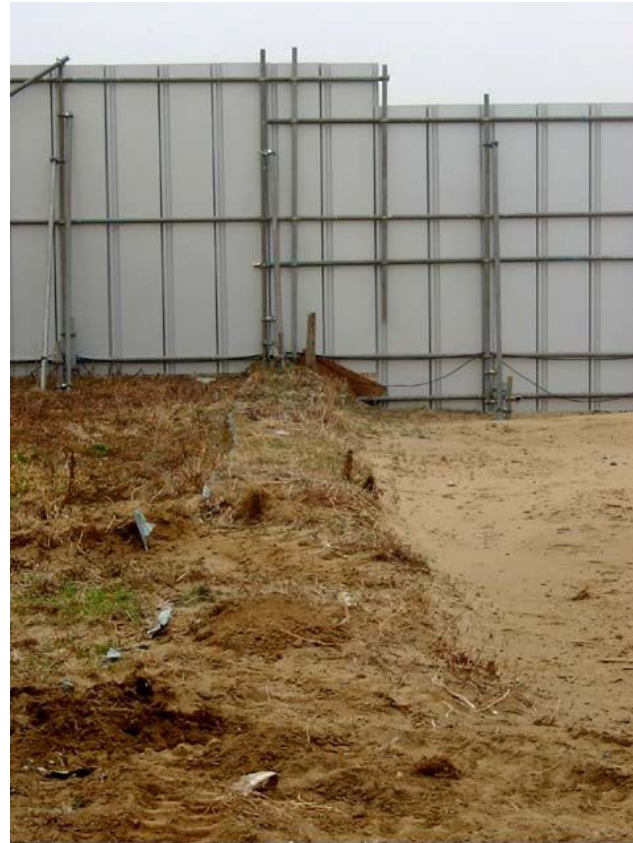
東西方向を西側側より見る

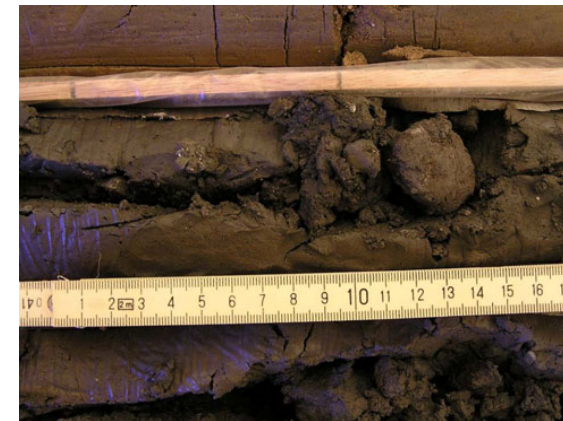
BE-1 1.5m

ボーリング結果の全概要を次頁に、各ボーリングコアの柱状図を次頁以降に、代表的なコア写真を下記に示す。

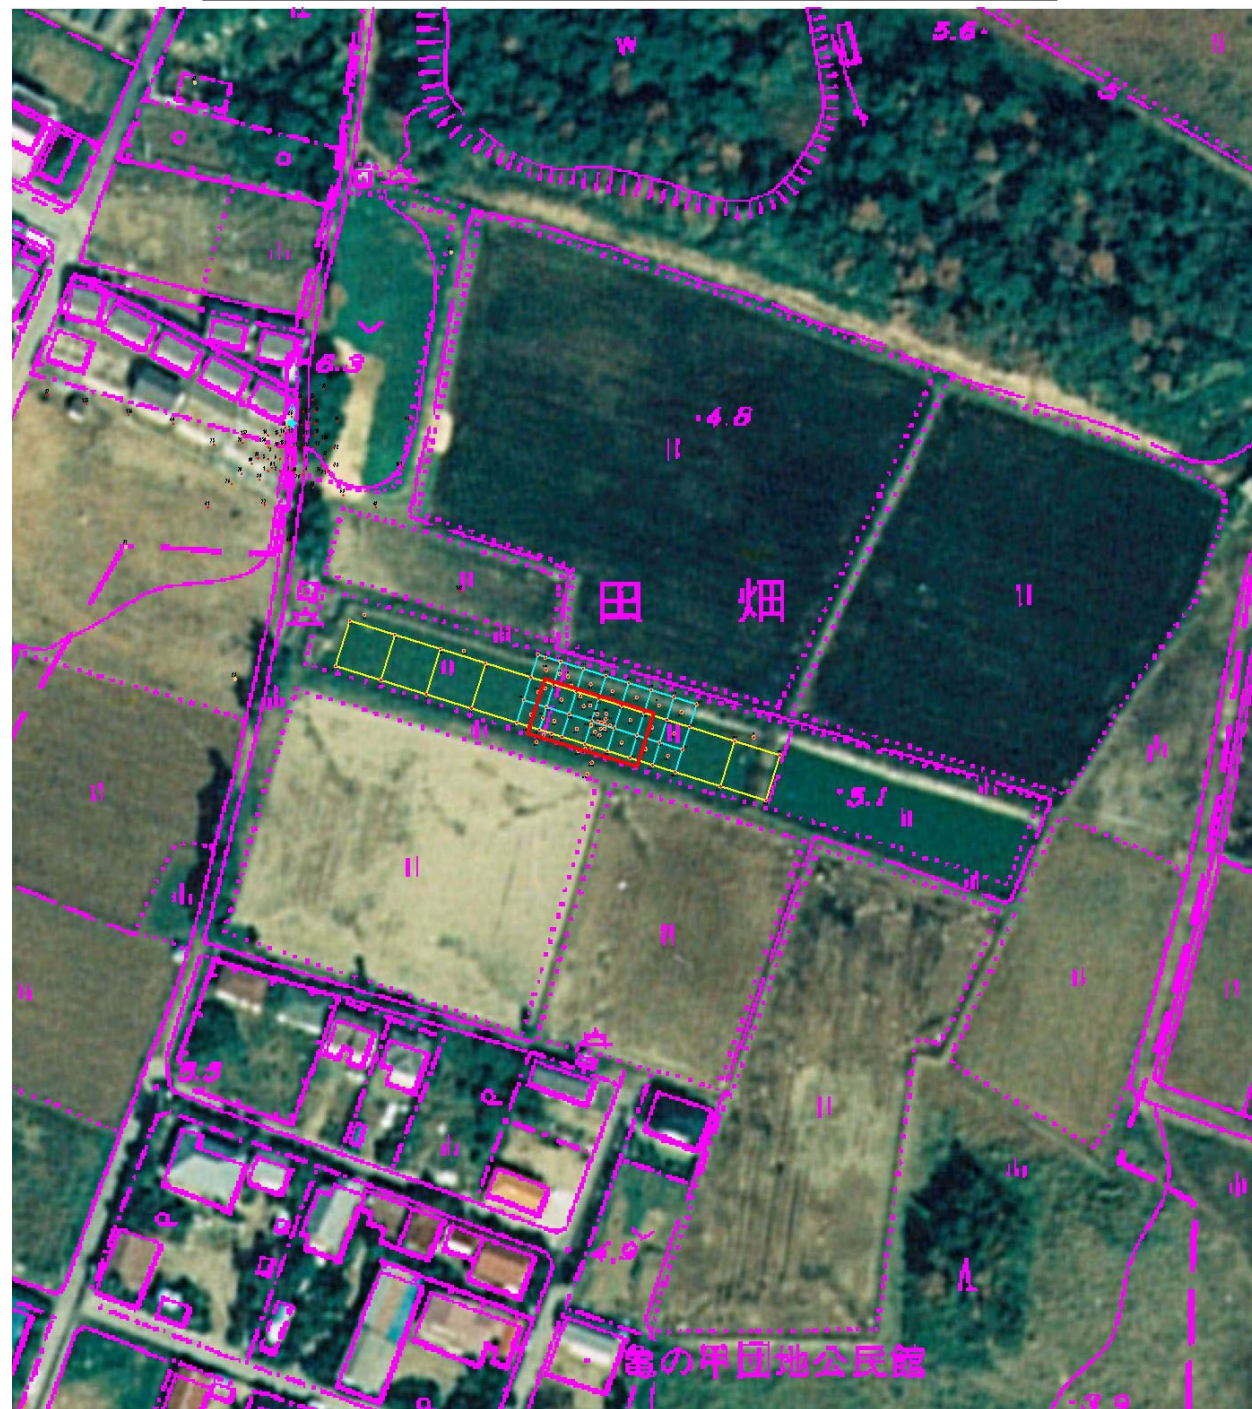
平成4年10月26日撮影（国土地理院空中写真）

図3.6.3 掘削調査地点付近の用地境界

また、空中写真と地形図(都市計画図)を比較して、用地境界と生け簀の位置関係を確認した。使用した空中写真は、平成4年10月および平成15年1月である。この結果、掘削現場箇所において平成15年1月では用地境界と水田の敷地がほぼ一致しているのに対し、平成4年10月では生け簀の位置が用地境界よりも若干南側であったと推定される。
