5.3.3 2004年秋季(10月)分析結果

2004年秋季(10月)分析は、DPAA および PAA を行った。結果は、以下の表および図としてまとめた。なお、値はすべてヒ素換算値とした。

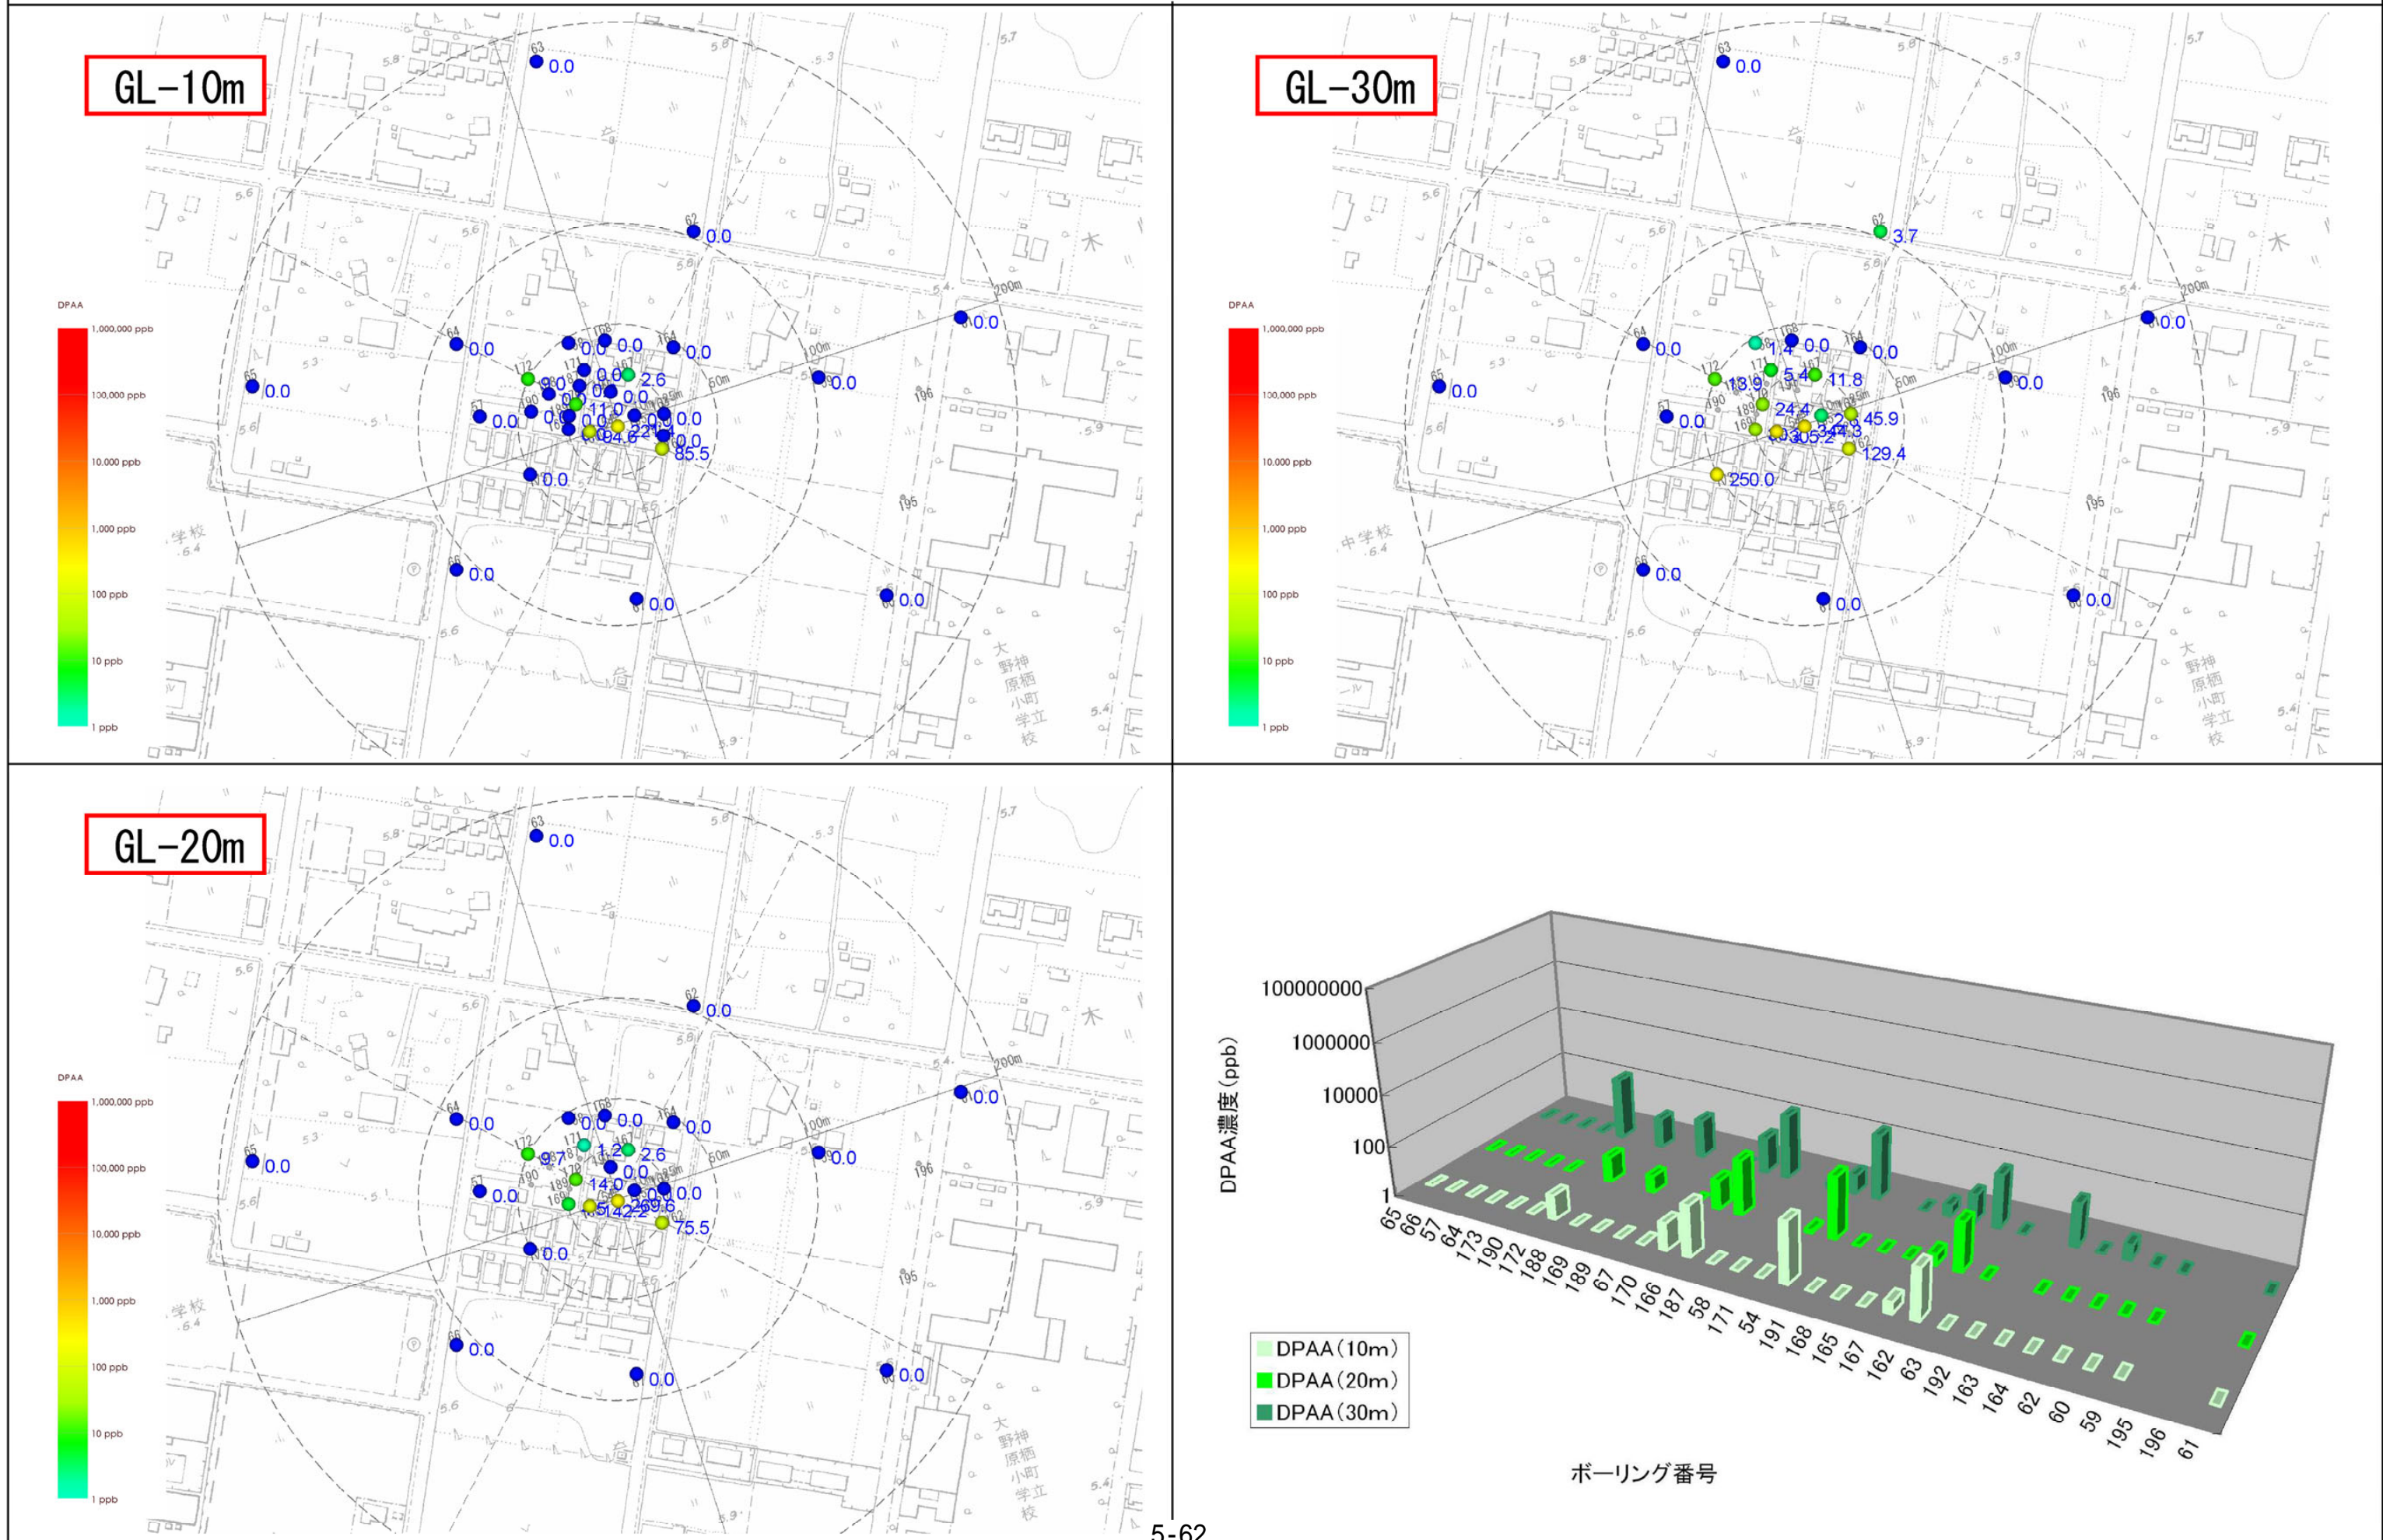
図5.3.16 2004年秋季(10月)B地区地下水DPAA汚染状況図

単位: ppb (ヒ素換算値)

2) B地区

8月の測定でこれまでB地区最大の2.6ppmを検出したB地区南西のNo66孔の汚染が、全く見られなくなった。

また、全体にジフェニルアルシン酸濃度が薄くなるとともに、再びB地区を中心とした汚染分布に変化した。最大はNo54孔の深度30mの0.34ppm。

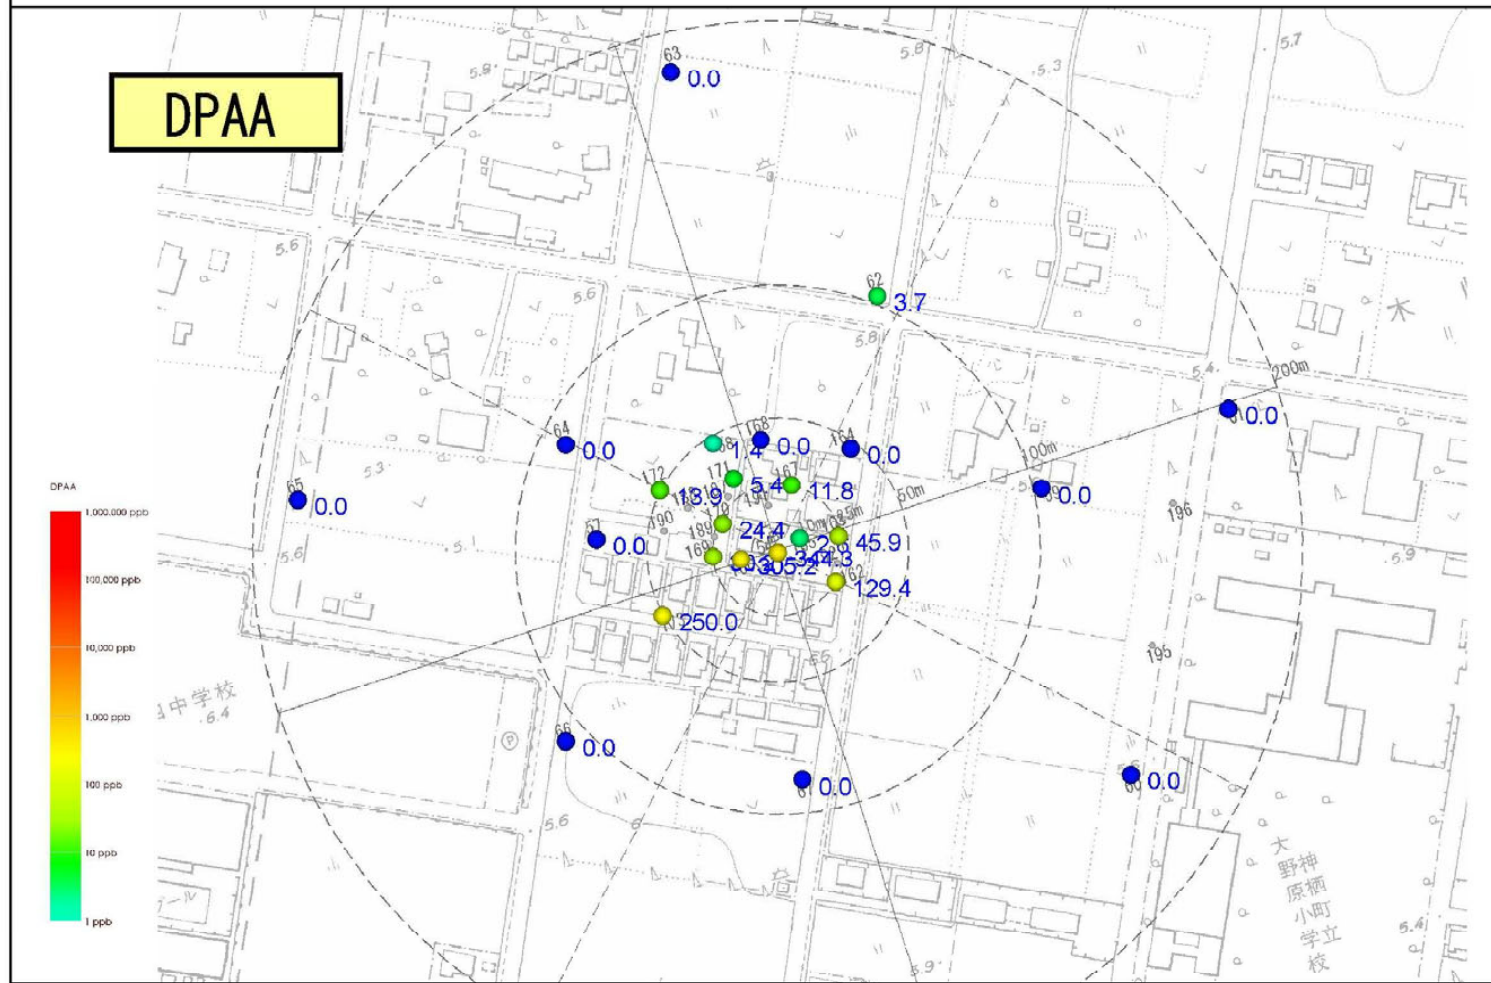
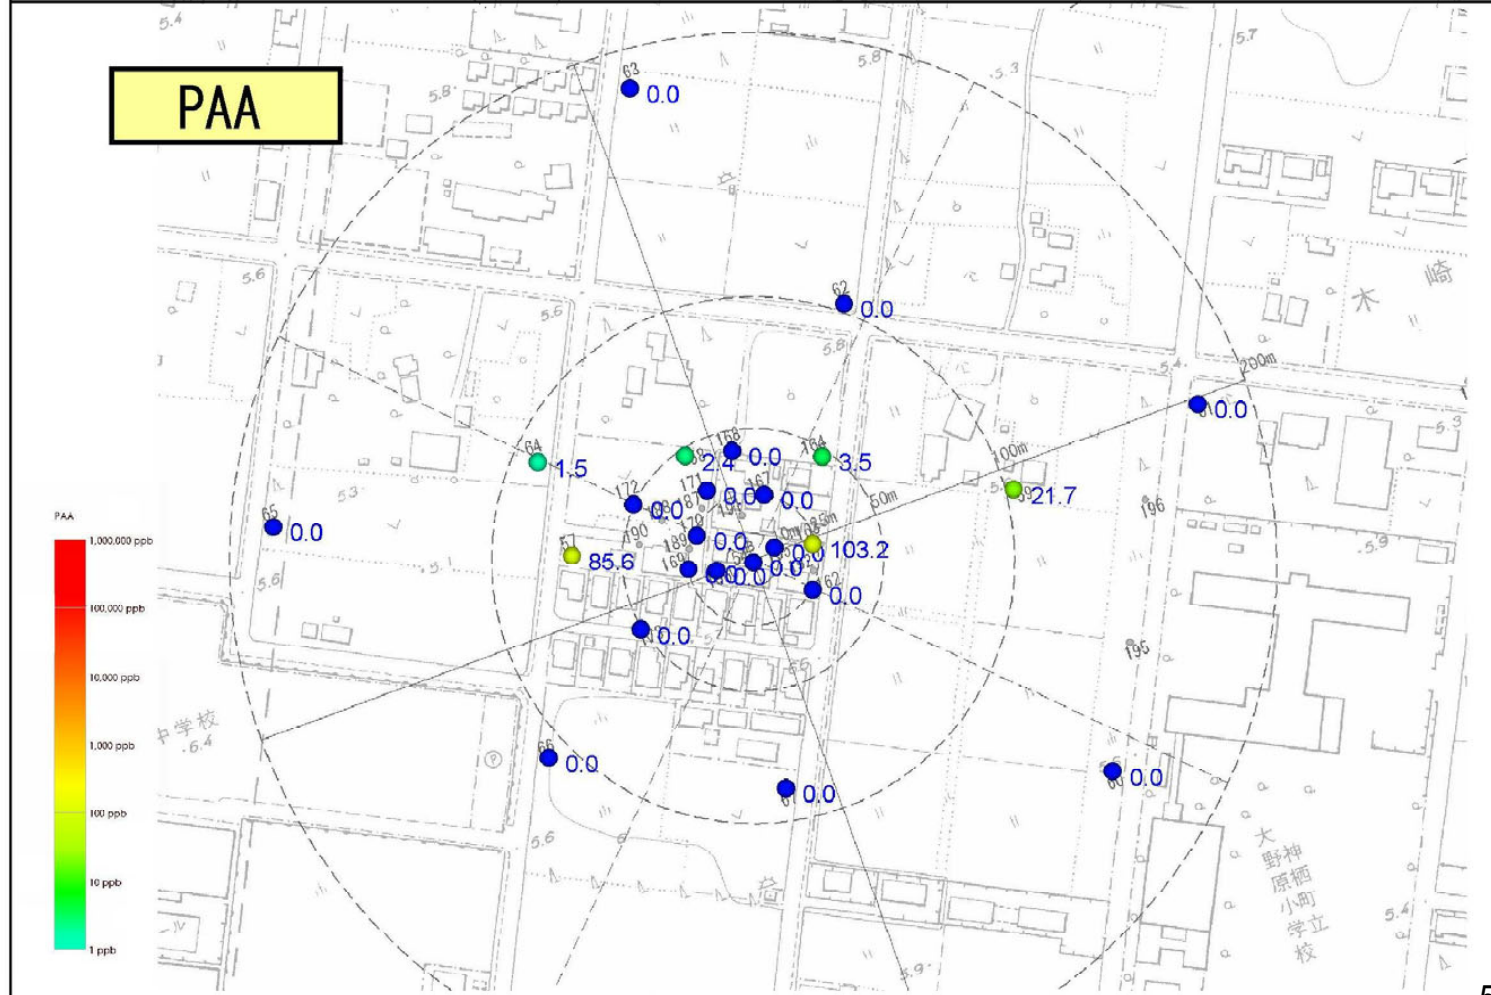
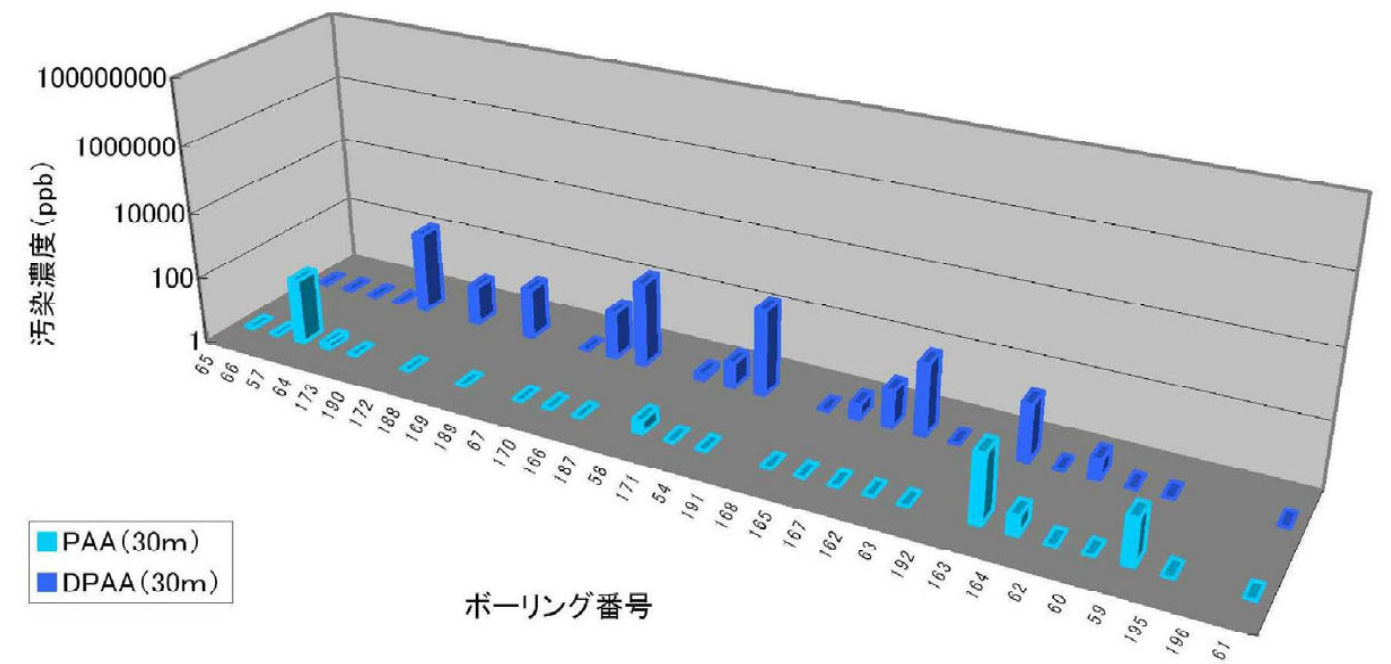
図5.3.25 2004年秋季(10月)B地区地下水DPAA・PAA汚染状況図(深度30m)

単位:ppb(ヒ素換算値)
