2.2.2 B地区ボーリングコア再観察結果

1) 目的

B地区の埋土層の性状について、ボーリングコアの詳細観察を行い、コンクリート様の塊を含む人工異物の有無等の確認をするとともに、コンクリート様の塊が発見されたA井戸南東90m付近のNo.123孔のボーリングコアと比較することで、埋土層の性状の違いについて検討を行った。

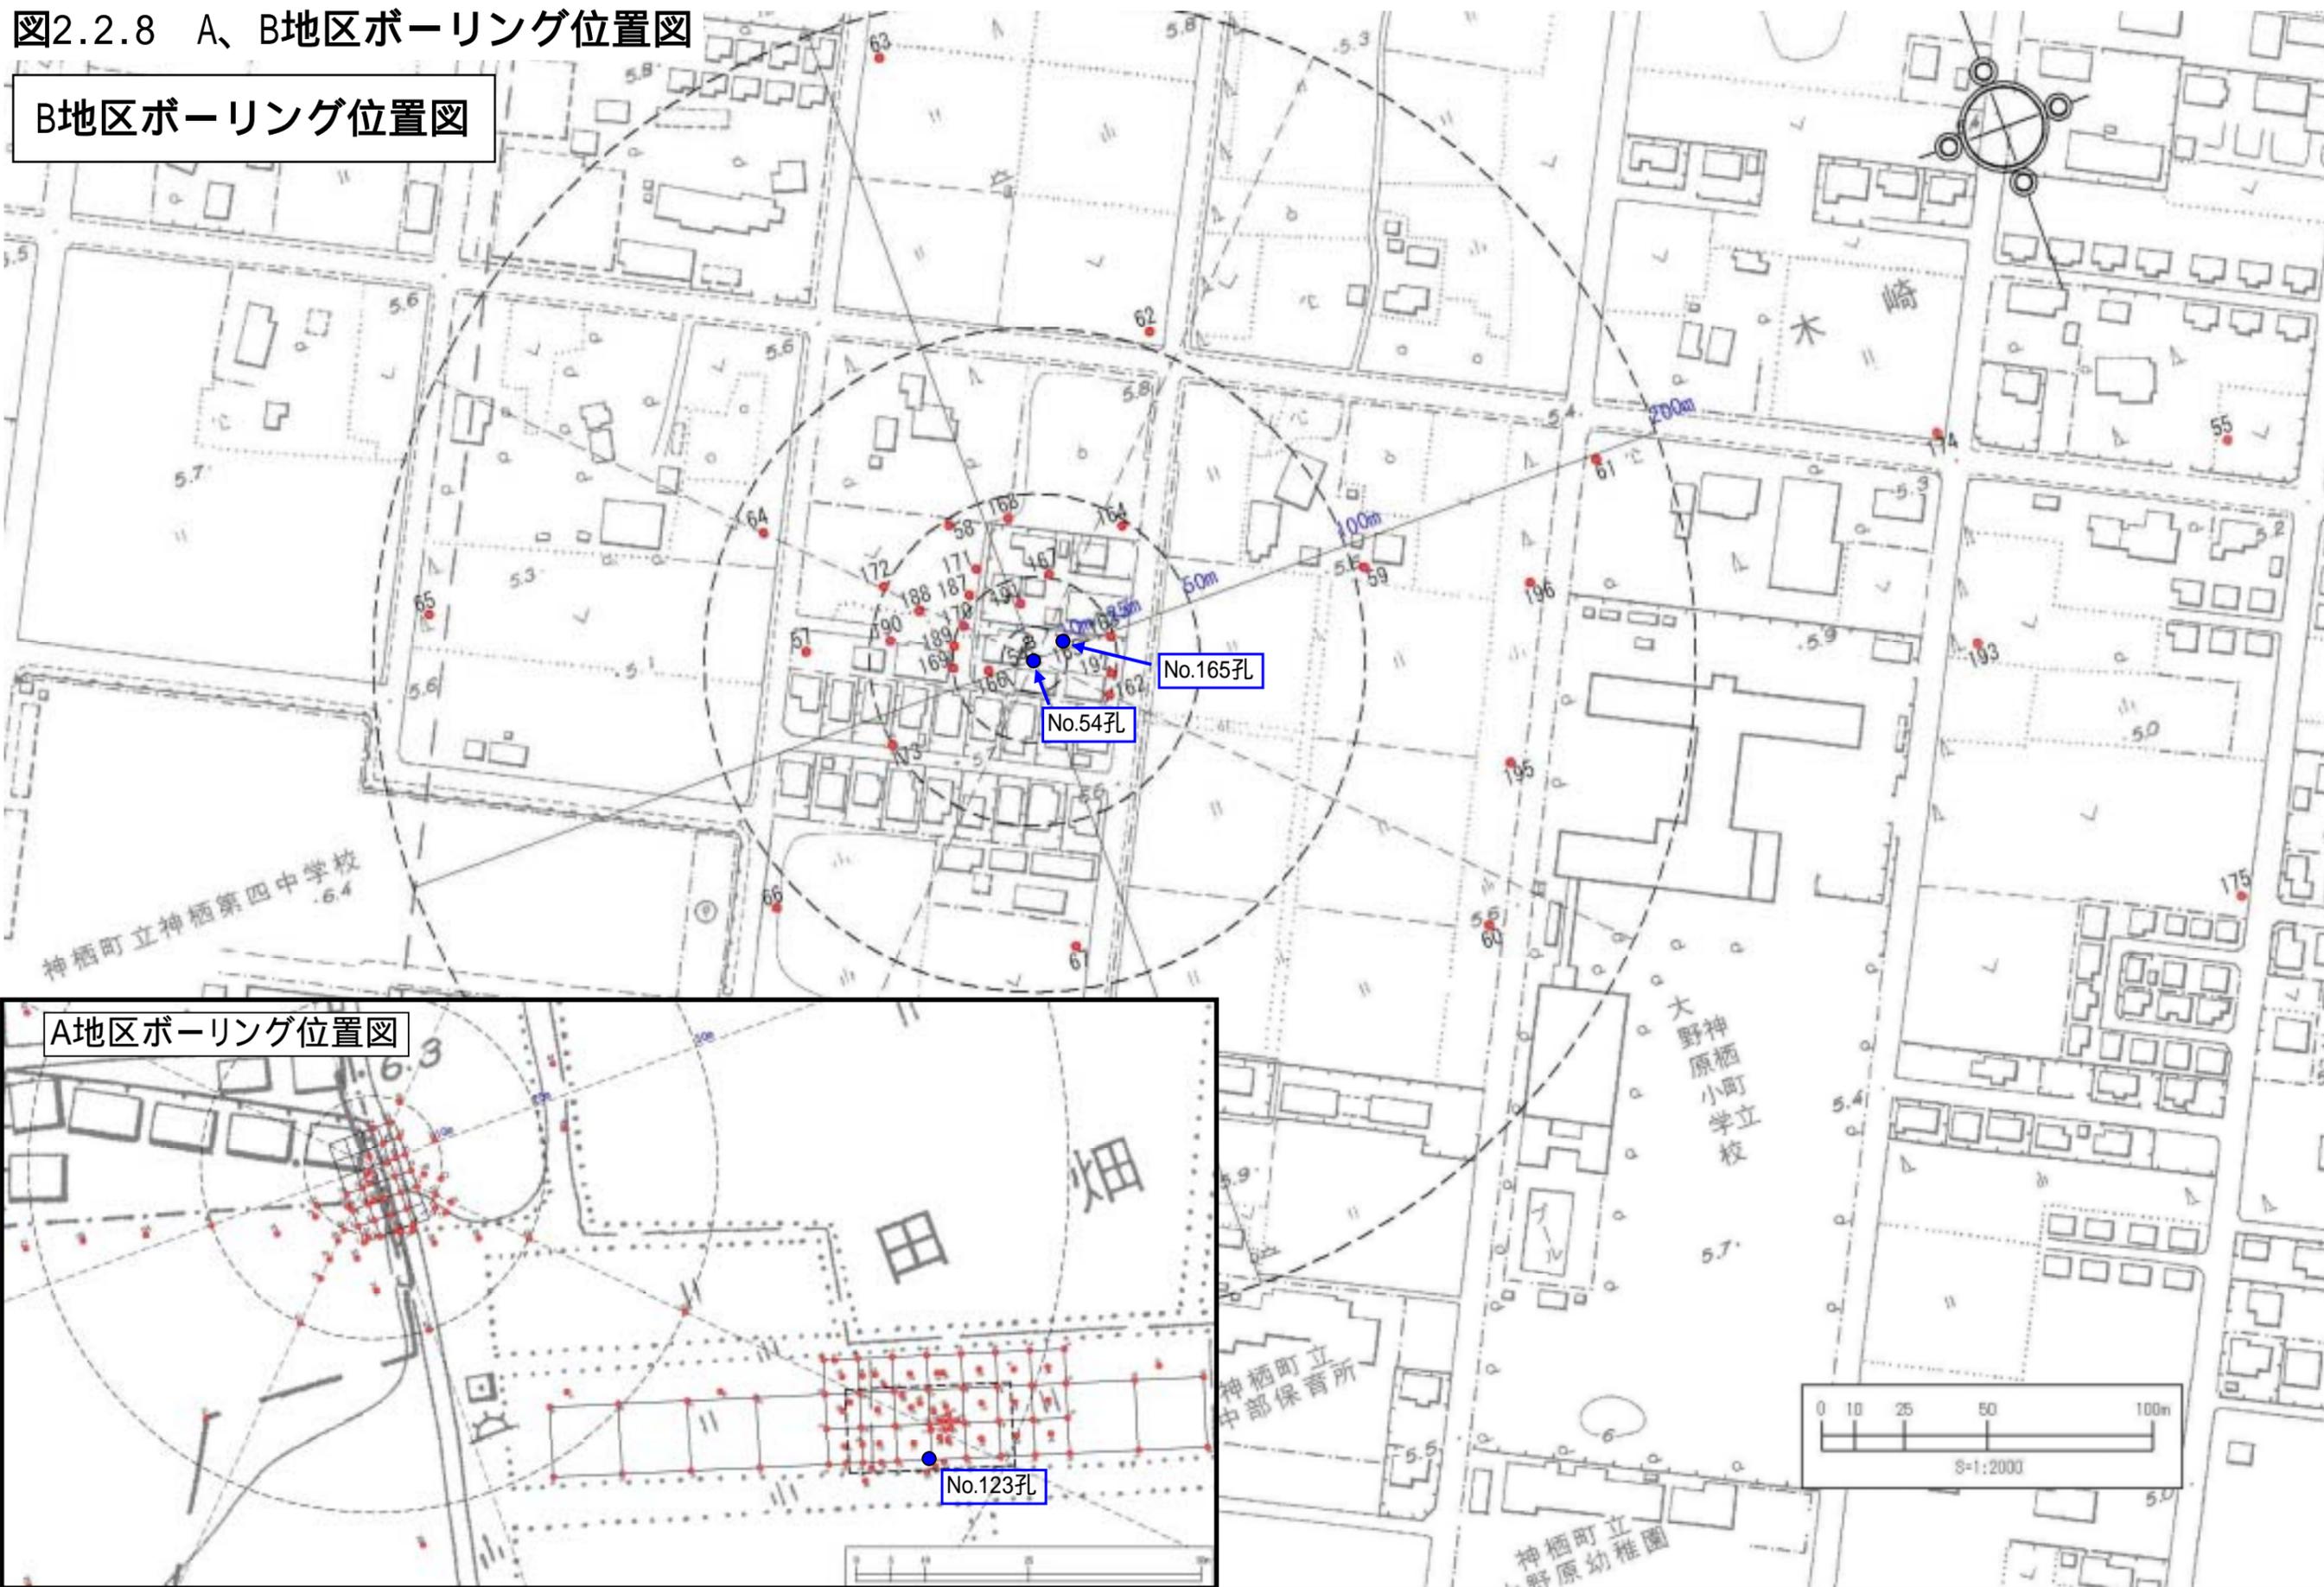
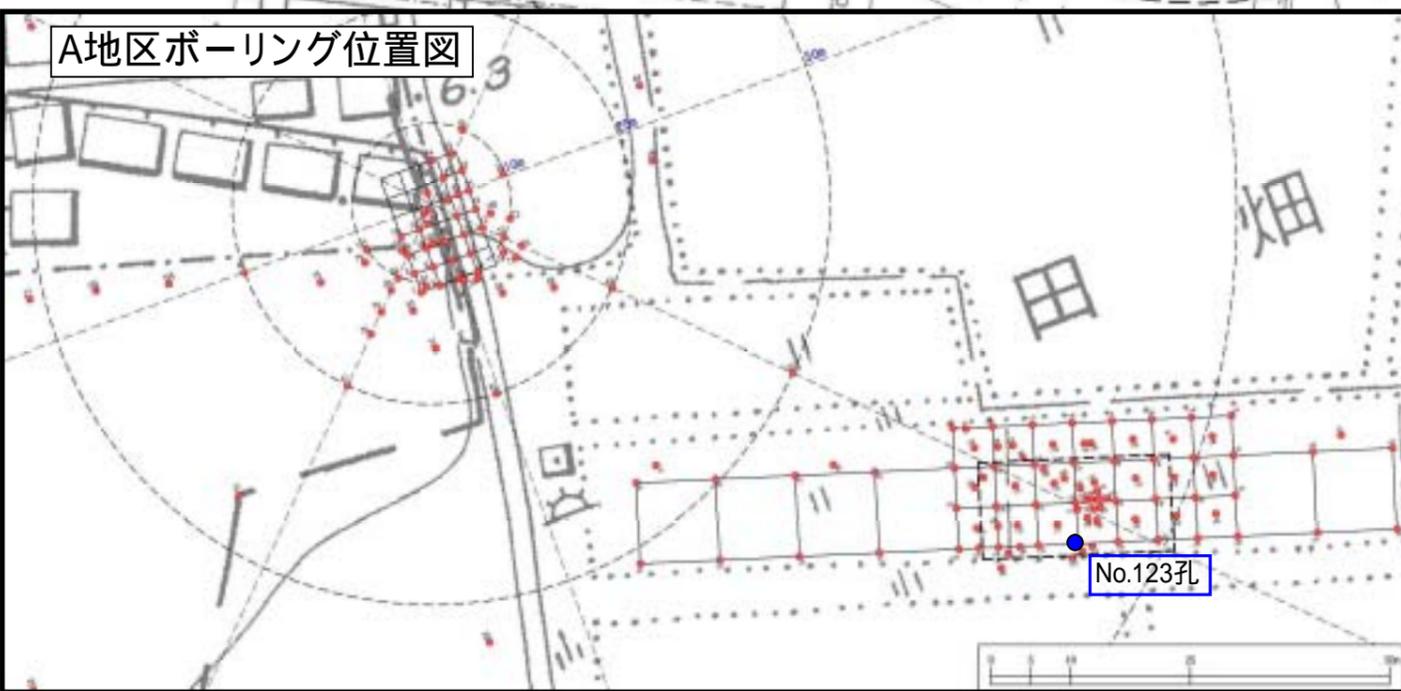
図2.2.8 A、B地区ボーリング位置図

観察したボーリングコアは、当初汚染が確認された民家井戸の直近にあるNo.54ボーリングコアと、B地区で唯一埋土層の最下部に、粘性土が確認されたNo.165ボーリングコアとした。

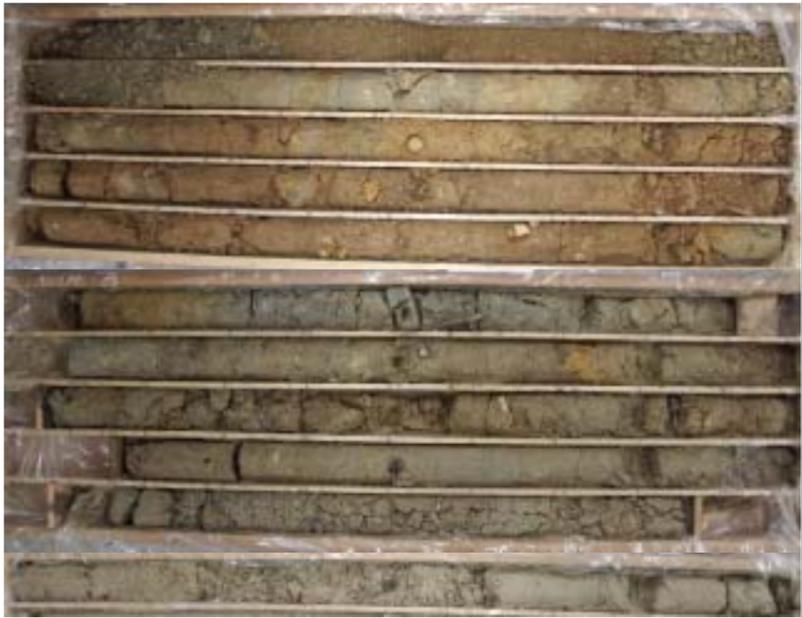
ボーリング	54 (B地区)	165 (B地区)	123 (A井戸南東90m)
コア状況写真 (埋土部)

埋土の土質分類	GL-0~5.3m : 粘土混り砂 GL-5.3~9.0m : 細砂~中砂主体 GL-9.0~10.6m : 粗粒砂 (礫を多く混入)	GL-0~1.07m : 細砂 GL-1.07~6.05 : シルト混り砂 GL-6.05~8.65m : 細砂~中砂 GL-8.65~10.3 : シルト混り砂 GL-10.3~11.24m : 砂混りシルト	GL-0~1.23m : 表土 (砂主体) GL-1.23~3.6 : 礫混り粘土 GL-3.6~5.05m : シルト混り中砂 GL-5.05~6.66 : 中砂 GL-6.66~7.02m : 砂混り粘土
埋土の全体的特徴	<ul style="list-style-type: none"> ・全体的に砂質土 (細砂) を主体とする埋土。 ・GL-5.4~5.6m 付近、粘性土分が卓越し、礫が見られるものの、コンクリート様の塊は見られない。 ・GL-5.3m を境に上部では褐色を呈す粘性土分をブロック状に混入する埋土と、下部では暗灰色を呈し粘性土分の混入が少なくなる埋土に分けられる。 ・B地区で見られる埋土は、ほぼ砂質土主体の埋土である。 	<ul style="list-style-type: none"> ・全体的に砂質土 (細砂) を主体とする埋土。 ・礫が混入するが、硬質な円礫が主体。 ・最下部に見られる粘性土主体の埋土は、比較的均質で、ガラ類は混入しない。 ・この粘性土のコアは、掘削時には、異臭を放つ非常に軟弱で高含水の粘性土であった。現在は乾燥し固結した粘性土。 ・GL-6.0m を境に上部では褐色の細砂を主体とし粘性土分をブロック状に混入するが、下部では暗灰色の中砂を主体とし粘性土分の混入が少なくなる。 ・この粘性土埋土は本孔 (165) のみで確認される。 	<ul style="list-style-type: none"> ・上部 (GL-0~3.6m) および最下部 (GL-6.66~7.02m) は粘性土主体の埋土であり、それ以外は砂質土 (中砂) 主体の埋土である。 ・粘性土主体の埋土中には、コークス、ガラ、雑多な礫を多く含み、コンクリート様の塊も含まれている。 ・B地区の一部で見られる汚泥的な粘性土ではなく、一般的な建設残土のようなものと判断される。 ・A地区で見られる粘性土主体の埋土は、本孔のみならず比較的広範囲に亘っている。

コンクリート様の塊の有無について	コンクリート様の塊など汚染源と考えられる物は見られない。	コンクリート様の塊など汚染源と考えられる物は見られない。	GL-2.18~2.48m : コンクリート様の塊 GL-2.74~2.88m : コンクリート様の塊

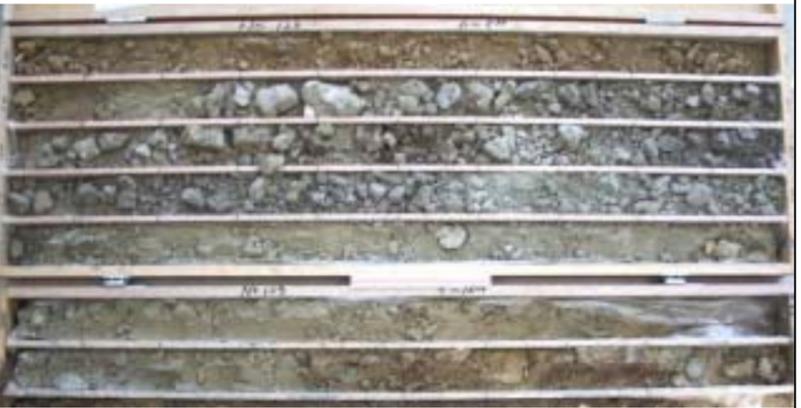
ボーリングコアでは、非常に含水率が少ない微細砂～シルトとして見られ、コンクリート様の塊自体は1～5cm程度の灰白色を呈すコンクリートガラのような形で見られる。

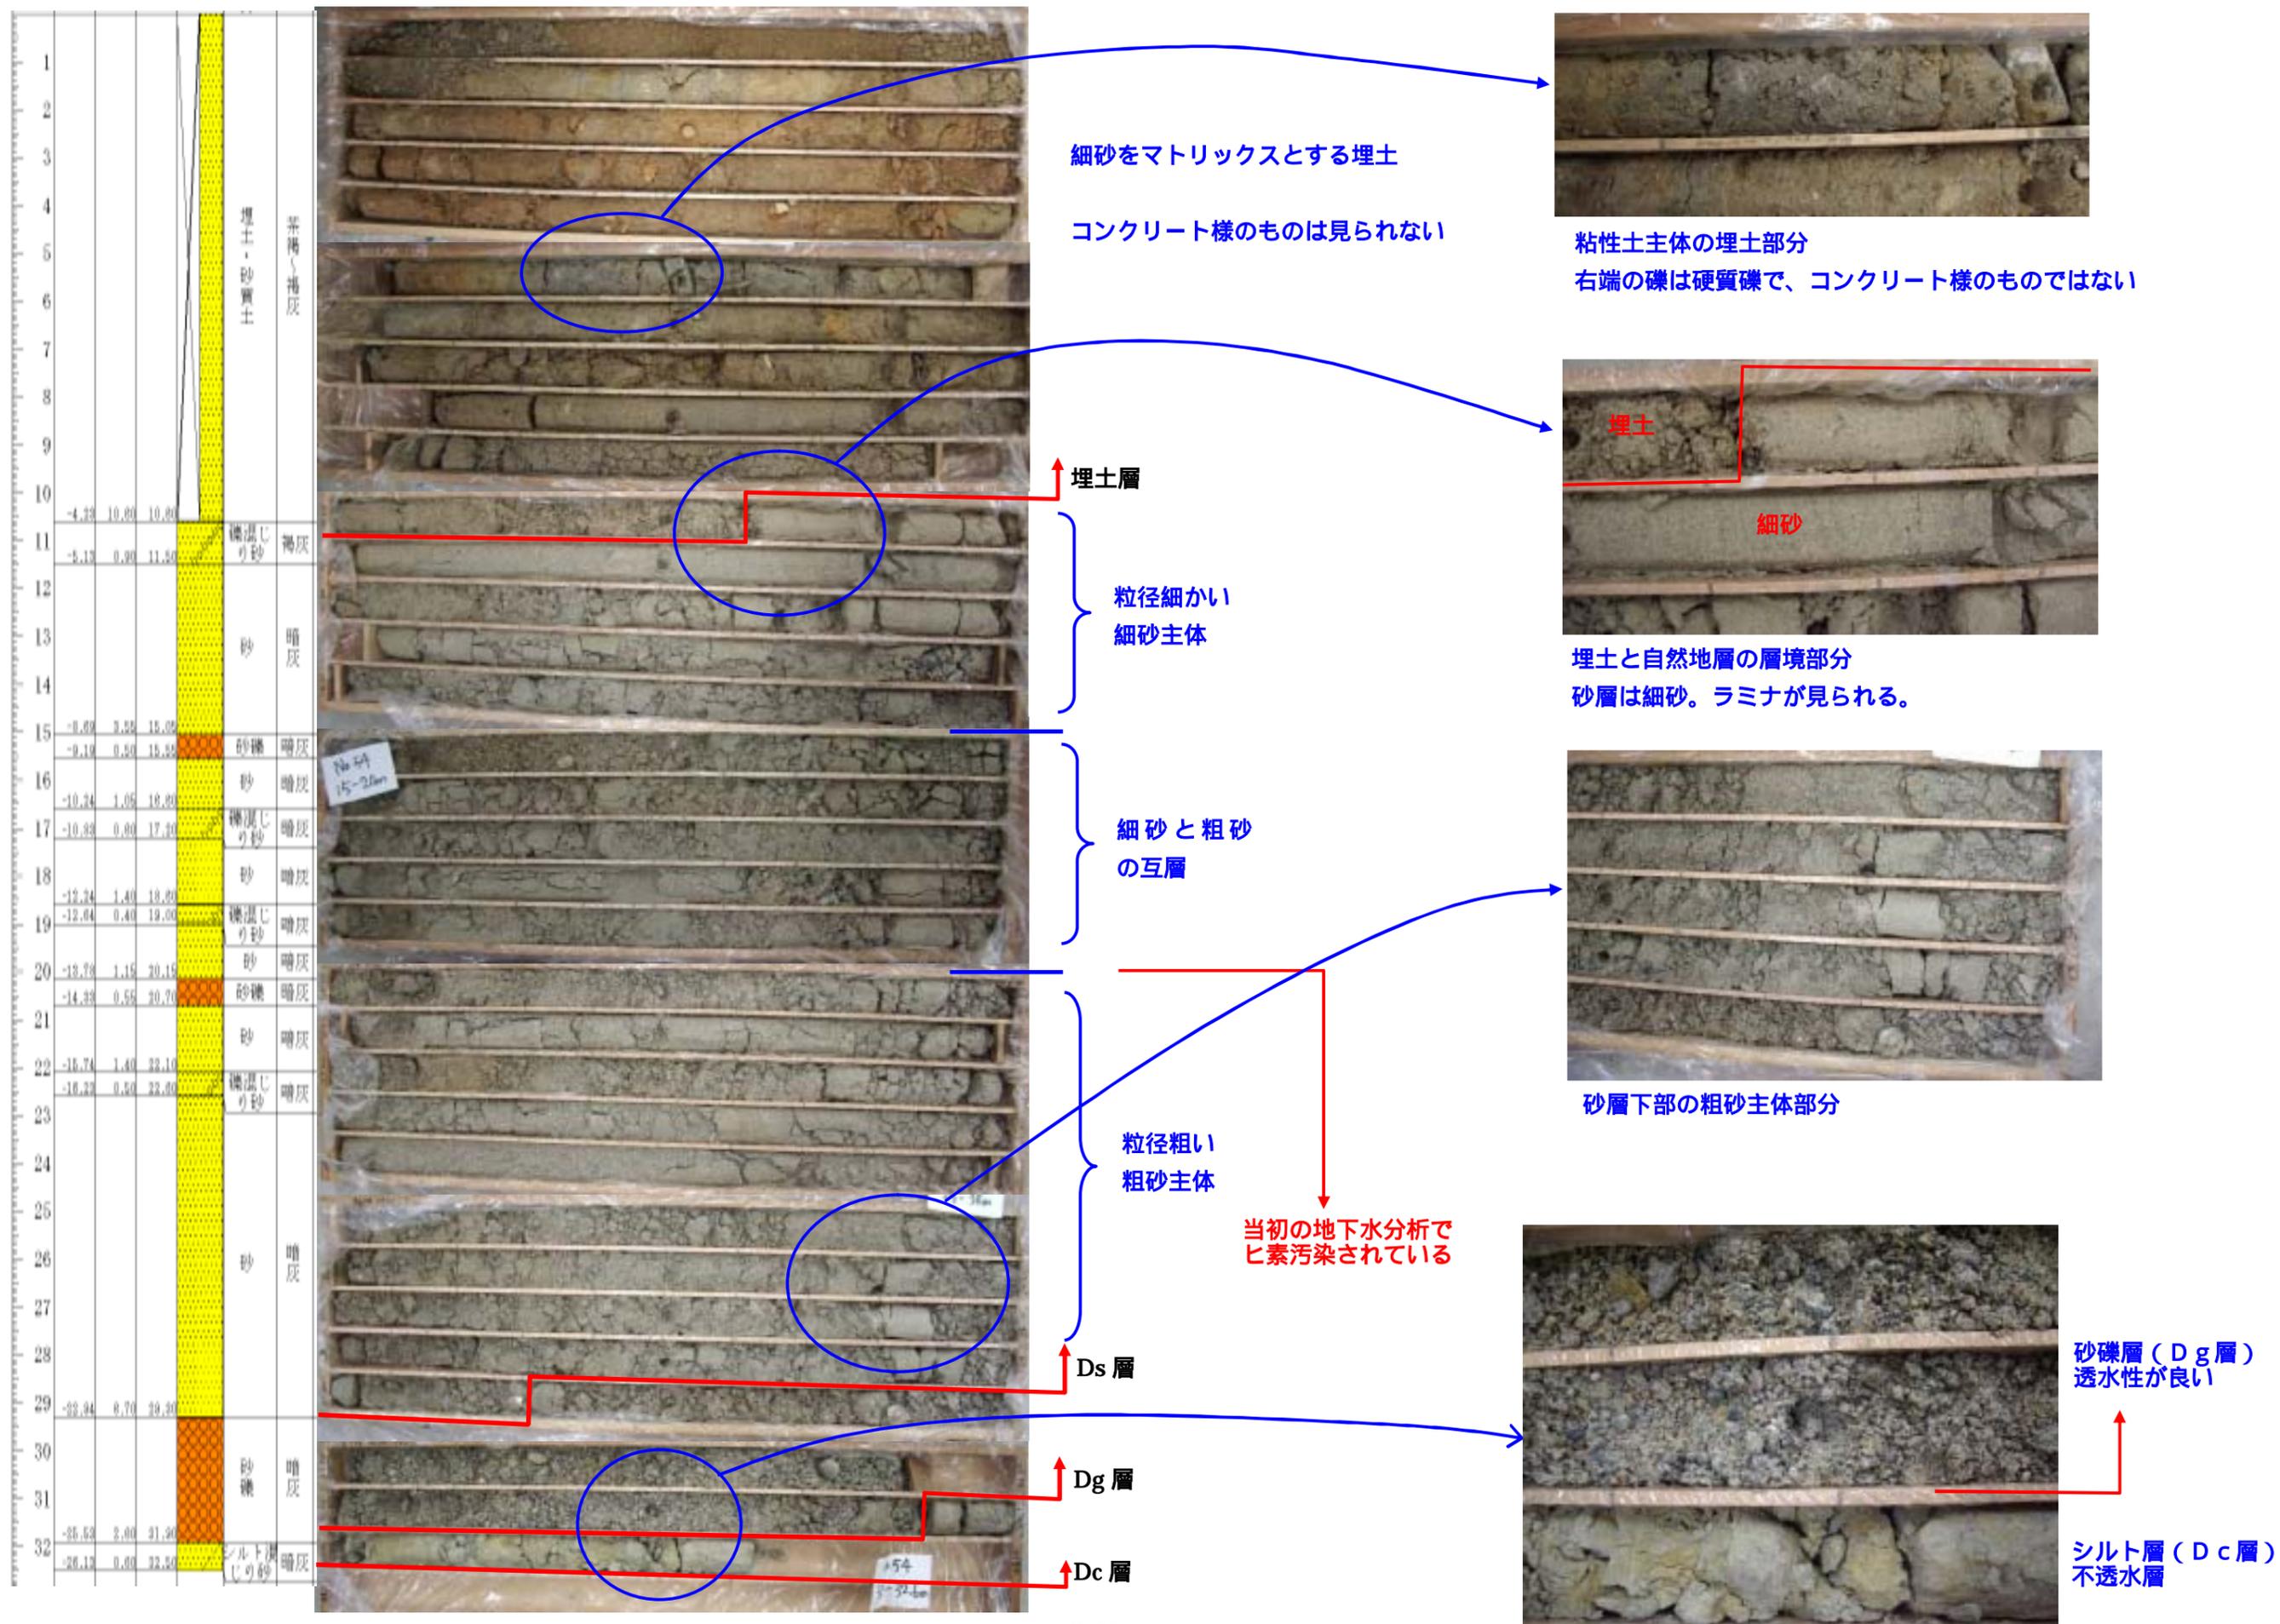
図2.2.9 B地区のコア観察結果(ボーリングNo.54)

- ・ GL-10.6mまで埋土層であり、GL-0～5.3m：粘土混り砂、GL-5.3～9.0m：細砂～中砂主体、GL-9.0～10.6m：粗粒砂（礫を多く混入）に細分される。
- ・ 全体的に砂質土（細砂）を主体とするが、GL-5.4～5.6m付近、粘性土分が卓越し、礫が見られる。
- ・ GL-5.3mを境に上部では褐色を呈す粘性土分をブロック状に混入する埋土と、下部では暗灰色を呈し粘性土分の混入が少なくなる埋土に分けられる。
- ・ コンクリート様の塊を含め、人工異物及びその痕跡等は確認できない。

- ・ GL-10.6m以深が自然堆積層部となり、GL-10.6～29.3mは砂及び細砂と粗砂の互層、GL-29.3～31.9mは砂礫、GL-31.9m以深はシルト混じりの砂となっている。
- ・ 砂及び細砂と粗砂の互層部は、各単層は比較的均質で、一部では堆積構造（ラミナ）が見られる箇

所もある。また、同区間において、粘土層の挟みなどは全く確認できない。

- ・ 砂礫層部は、5～20mm程度の垂円礫が多く見られ、マトリックスも粗砂が主体としている。A井戸等の深度30m付近に見られる砂礫と同等の地層と考えられる。
- ・ シルト混じり砂層は、黄褐色を帯びる地層で、これまでのボーリング調査でどの地点においても、同様の深度に確認されており、付近一帯に広く分布しているものと考えられ、水文的境界になる難透水層と考えられる。

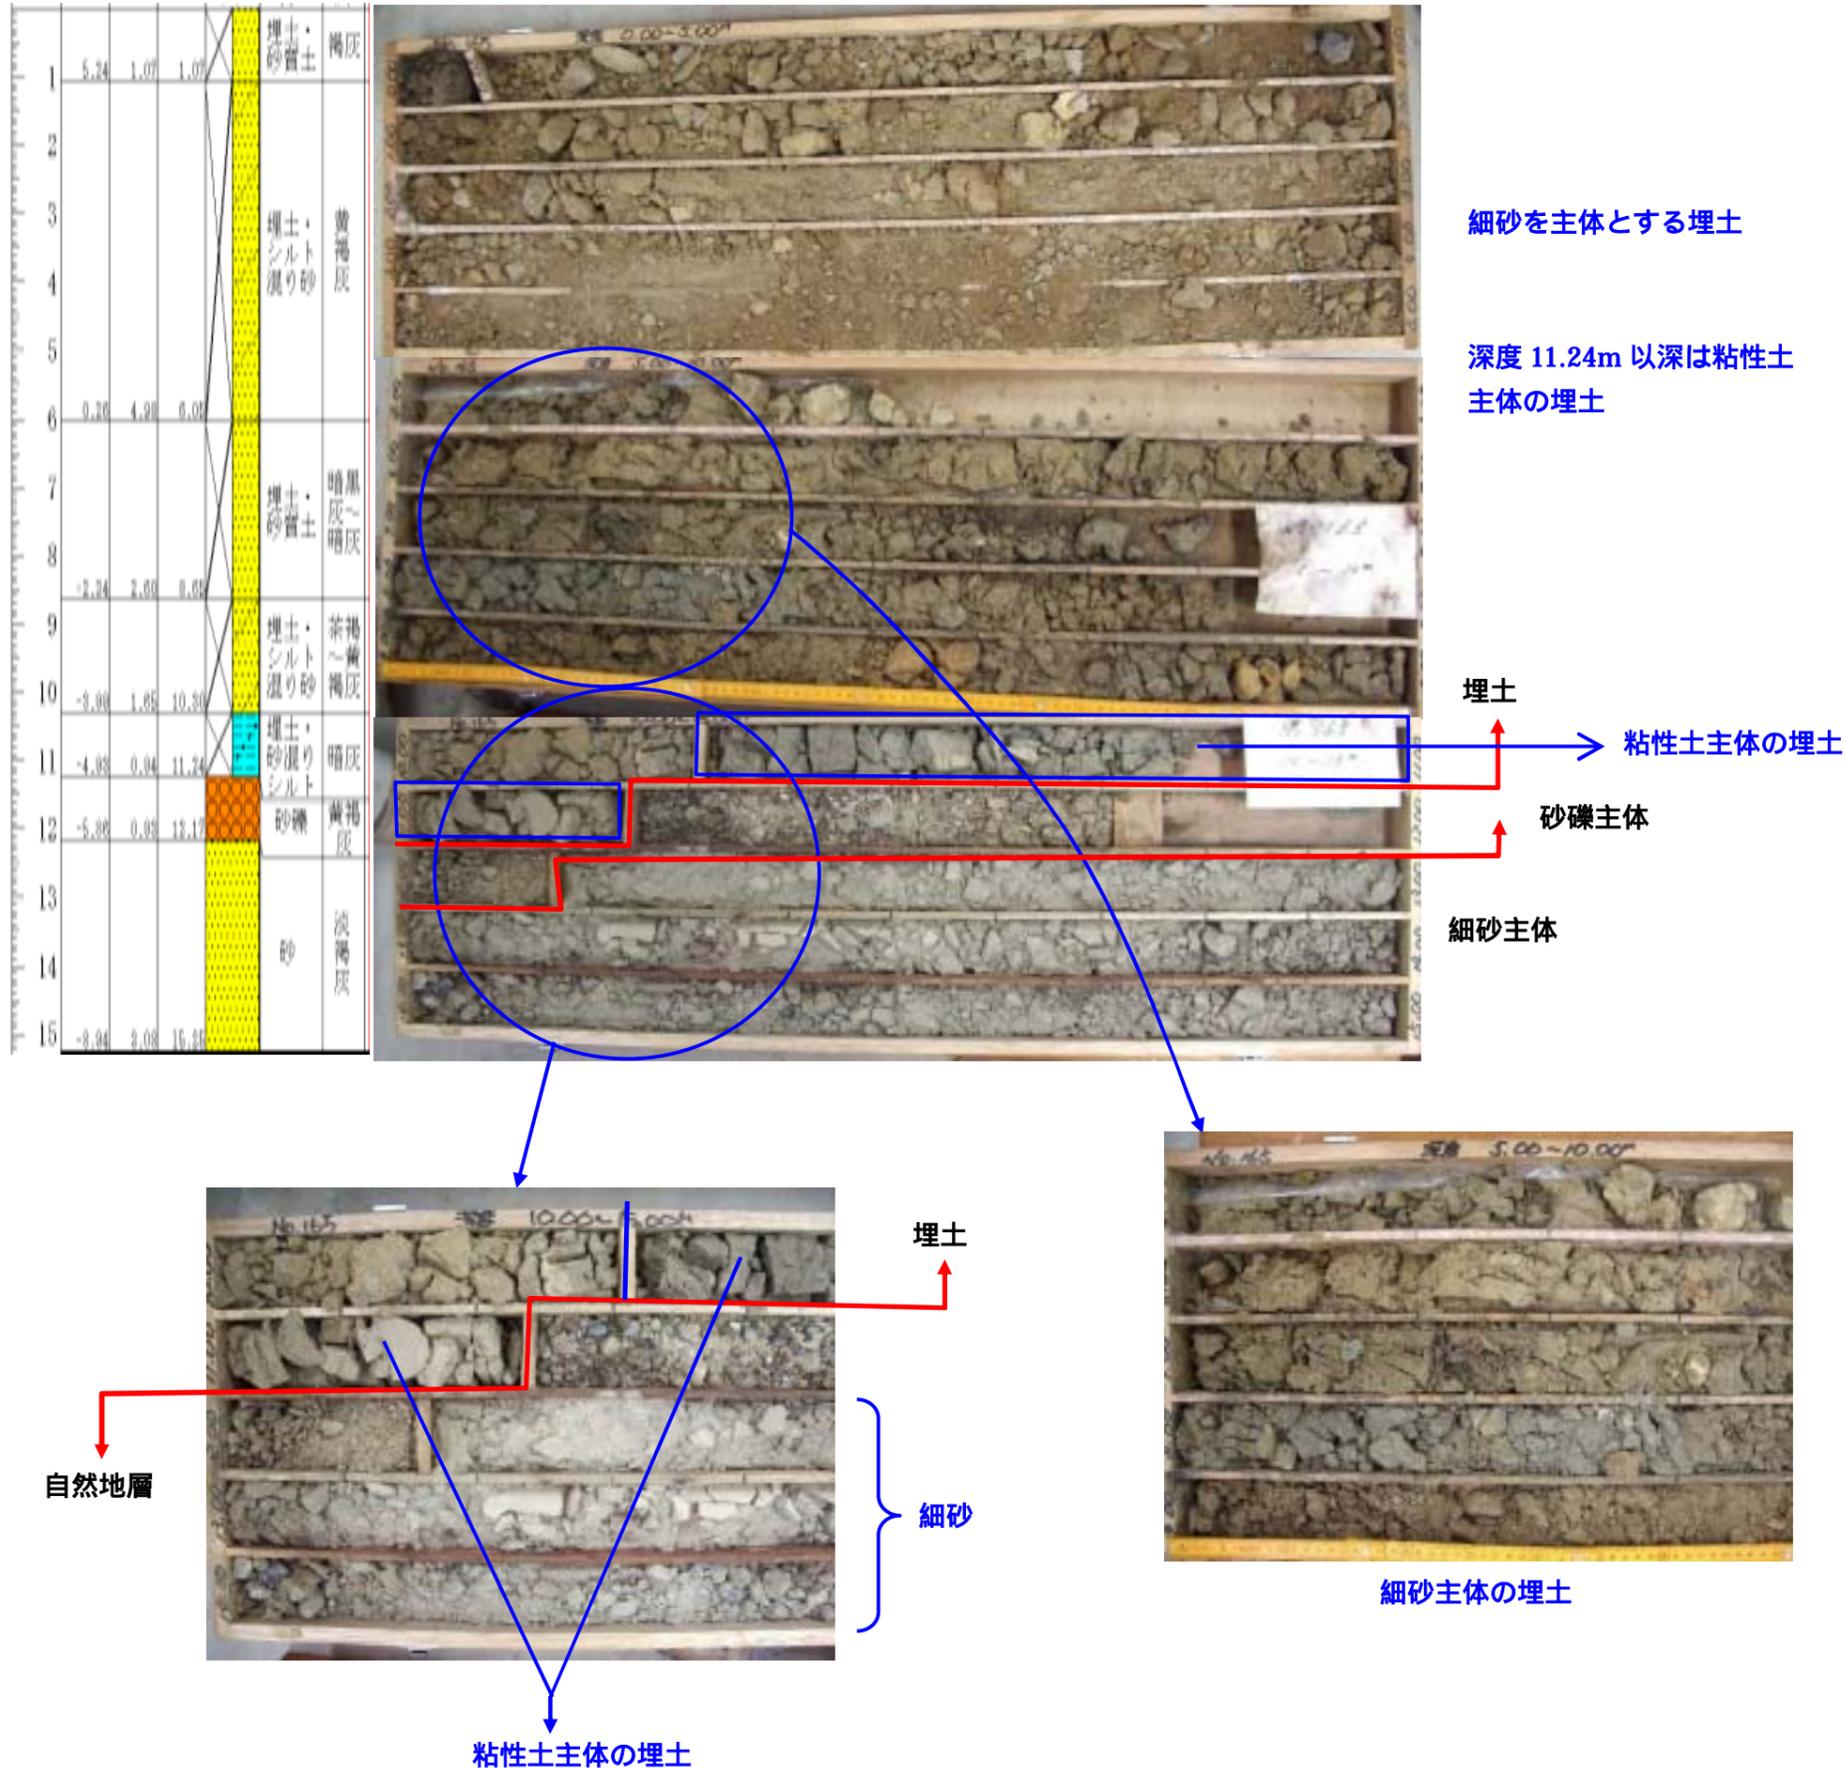
図2.2.10 B地区のコア観察結果(ボーリングNo.165)

- ・ GL-11.24mまで埋土層であり、GL-0～1.07m：細砂、GL-1.07～6.05m：シルト混り砂、GL-6.05～8.65m：細砂～中砂、GL-8.65～10.3m：シルト混り砂、GL-10.3～11.24m：砂混りシルトに細分される。
- ・ 全体的に砂質土（細砂）を主体とするが、一部に硬質な円礫が混入する。
- ・ 埋土層最下部の最下部のGL-10.3～11.24m（層厚96cm）は、粘性土を主体とし、比較的均質で、ガラ類等の人工異物は確認できない。
- ・ この粘性土のコアは、掘削時には、異臭を放つ非常に軟弱で高含水の粘性土であった。現在は乾燥し固結した粘性土である。
- ・ この粘性土埋土層は、No.165ボーリングのみで確認され、その他のものでは確認されない。
- ・ GL-6.0mを境に上部では褐色の細砂を主体とし粘性土分をブロック状に混入するが、下部では暗灰色の中砂を主体とし粘性土分の混入が少なくなる。

また、B地区のNo.165ボーリングでは、埋土の最下部に粘性土層が見られるが、コンクリート様の塊が発見された埋土層と違って、高含水で均質であり、また側方への連続性もない。

なお、B地区のNo.165ボーリングで確認された高含水の粘性土埋土層は、過去の砂利採取に伴って、地下水排除に使われた“かま場”的な凹みであったとも想定される。

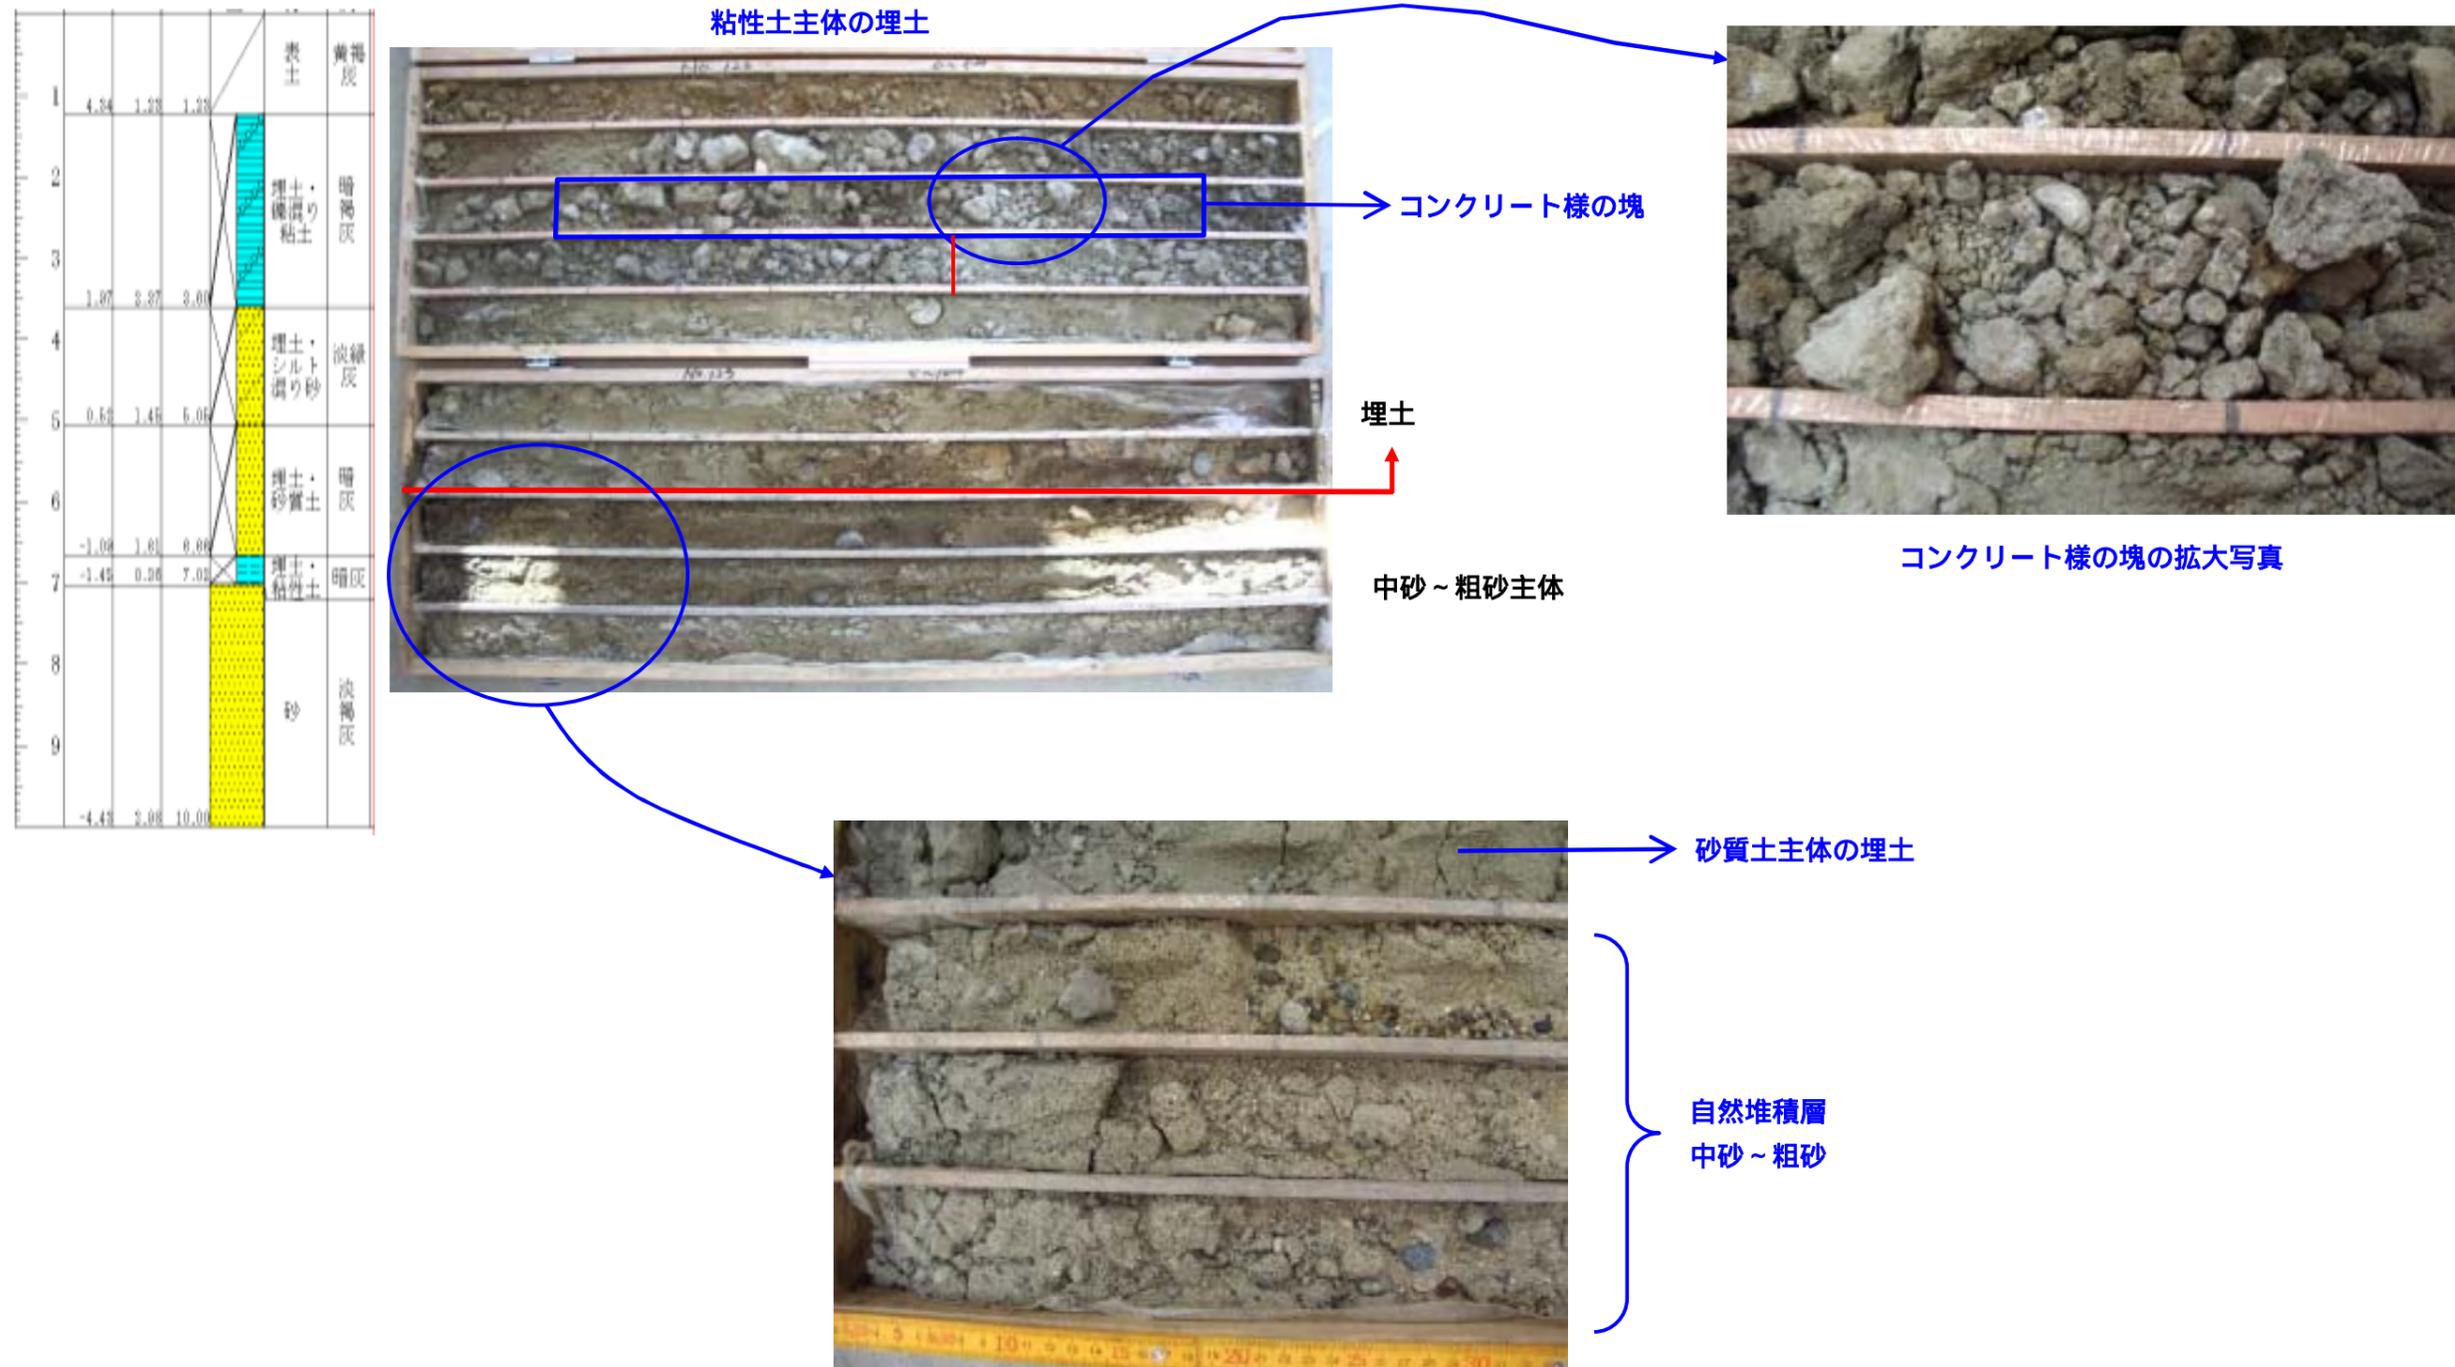
図2.2.11 A地区のコア観察結果
ボーリングNo.123(コンクリート様の塊の箇所)

掘削調査の結果、コンクリート様の塊が発見された埋土層は、黒灰～暗灰色を呈す廃棄物混じりの粘性土層であり、コンクリート様の塊の他に、空き缶、番線、コンクリートガラ、廃材等が多数混ざっていることが確認されている。
