3.3 土壌分析結果

ボーリングで採取されたボーリングコア試料を用いて、土壌中のジフェニルアルシン酸 (DPAA) を分析した。

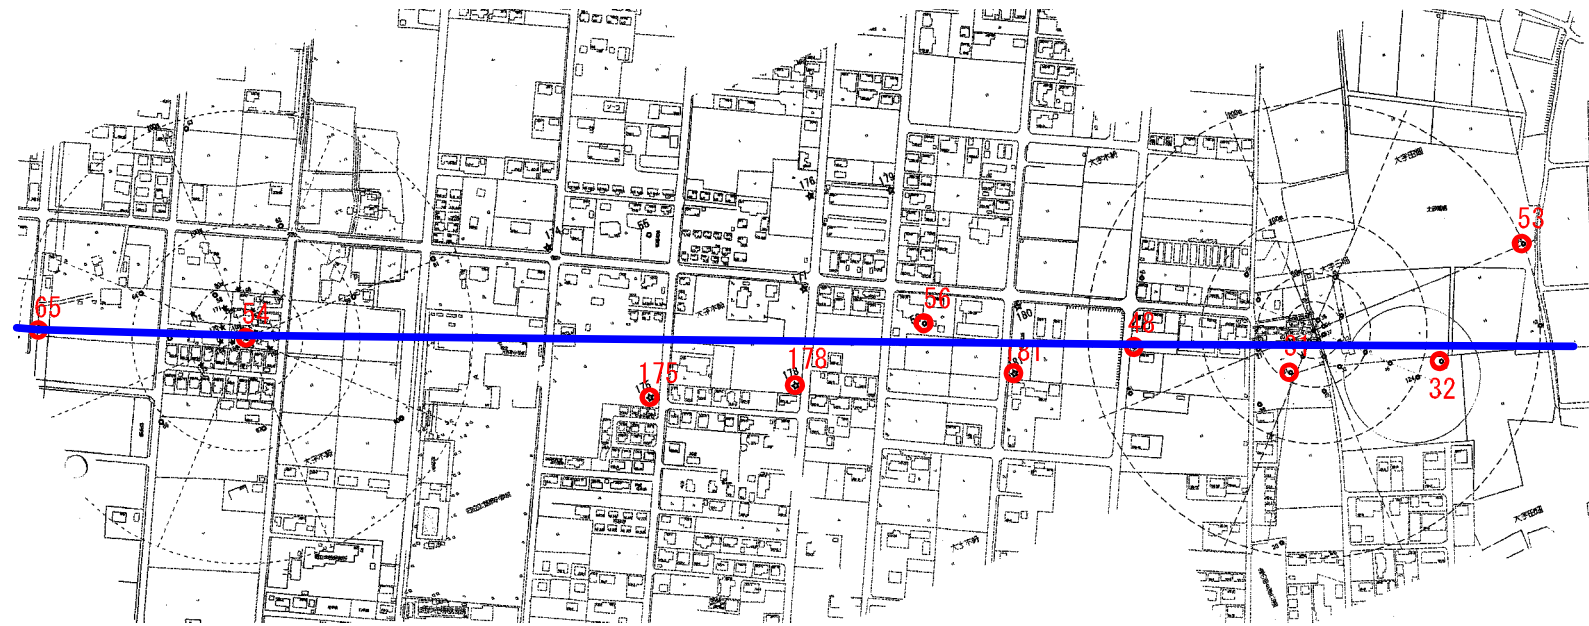
図3.3.1 初期AB間土壌・DPAA汚染状況断面図

AB 間では、No.55 孔と No.56 孔のみで分析を実施したが、土壌のジフェニルアルシン酸 (DPAA) は、No.56 孔の深度 23.5m の 0.23mg-As/kg を最高に比較的低濃度ものしか検出されなかった。すべて自然地層中であった。

太線は埋土層と自然地盤の境界を示す。
太線より上部は埋土層。

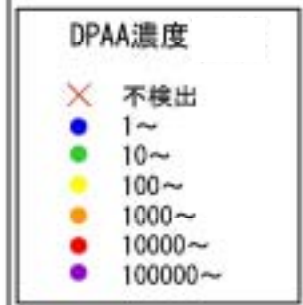
図3.3.7 初期掘削調査地点周辺土壌・地下水DPAA汚染状況断面図

図 3.3.7 初期掘削調査地点周辺土壌・地下水 DPAA 汚染状況断面図

A 井戸南東 90m (掘削調査地点) 周辺では、埋土層である No.123 孔の深度 3.1m の土壌から 2800mg-As/kg のジフェニルアルシン酸 (DPAA) が確認されるのを最高に、主に埋土層中で高濃度の汚染が確認される。高濃度汚染土壌分布は、主にメッシュ状に配置したボーリング 123 孔より西側に約 10m の範囲で広がっており、その深度は 2.0 ~ 4.0m の間で分布している。その後実施された掘削調査の結果、この高濃度汚染土壌は、コンクリート様の塊であることが分かった。

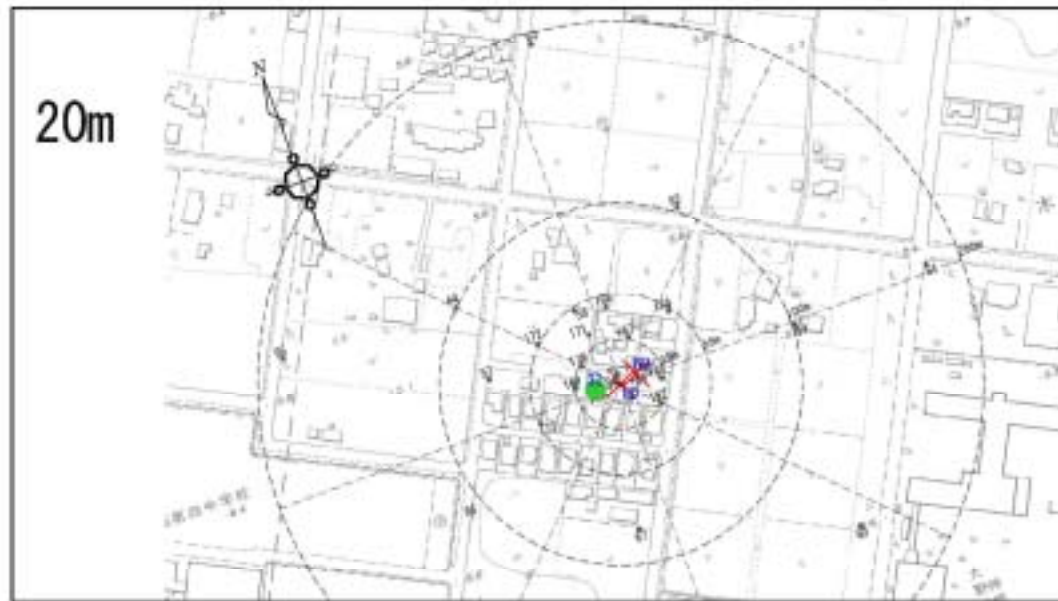
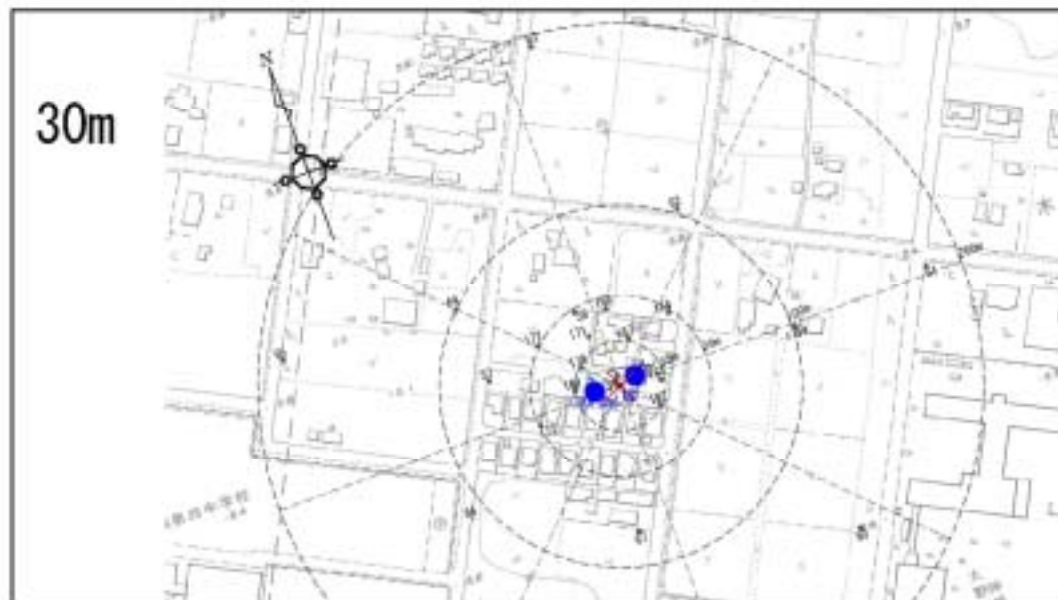
図3.3.11 初期B地区土壤・地下水DPAA汚染状況図

B 地区における土壌のジフェニルアルシン酸 (DPAA) 汚染は、B 地区中心から西に約 15m にある No.166 孔の深度 23.5m の 0.12mg-As/kg を最高に、この No.166 孔と B 地区中心から東に約 10m の No.165 孔を除いて、土壌のジフェニルアルシン酸 (DPAA) 汚染は確認されなかった。検出された深度は、すべて自然地層中であった。
