図1.2.5 汚染源掘削等調査位置図（第4段階後半(2003.12.16~2004.1.23)

図1.2.6 汚染源掘削等調査位置図（第5段階（2004.2.25～2004.3.23）

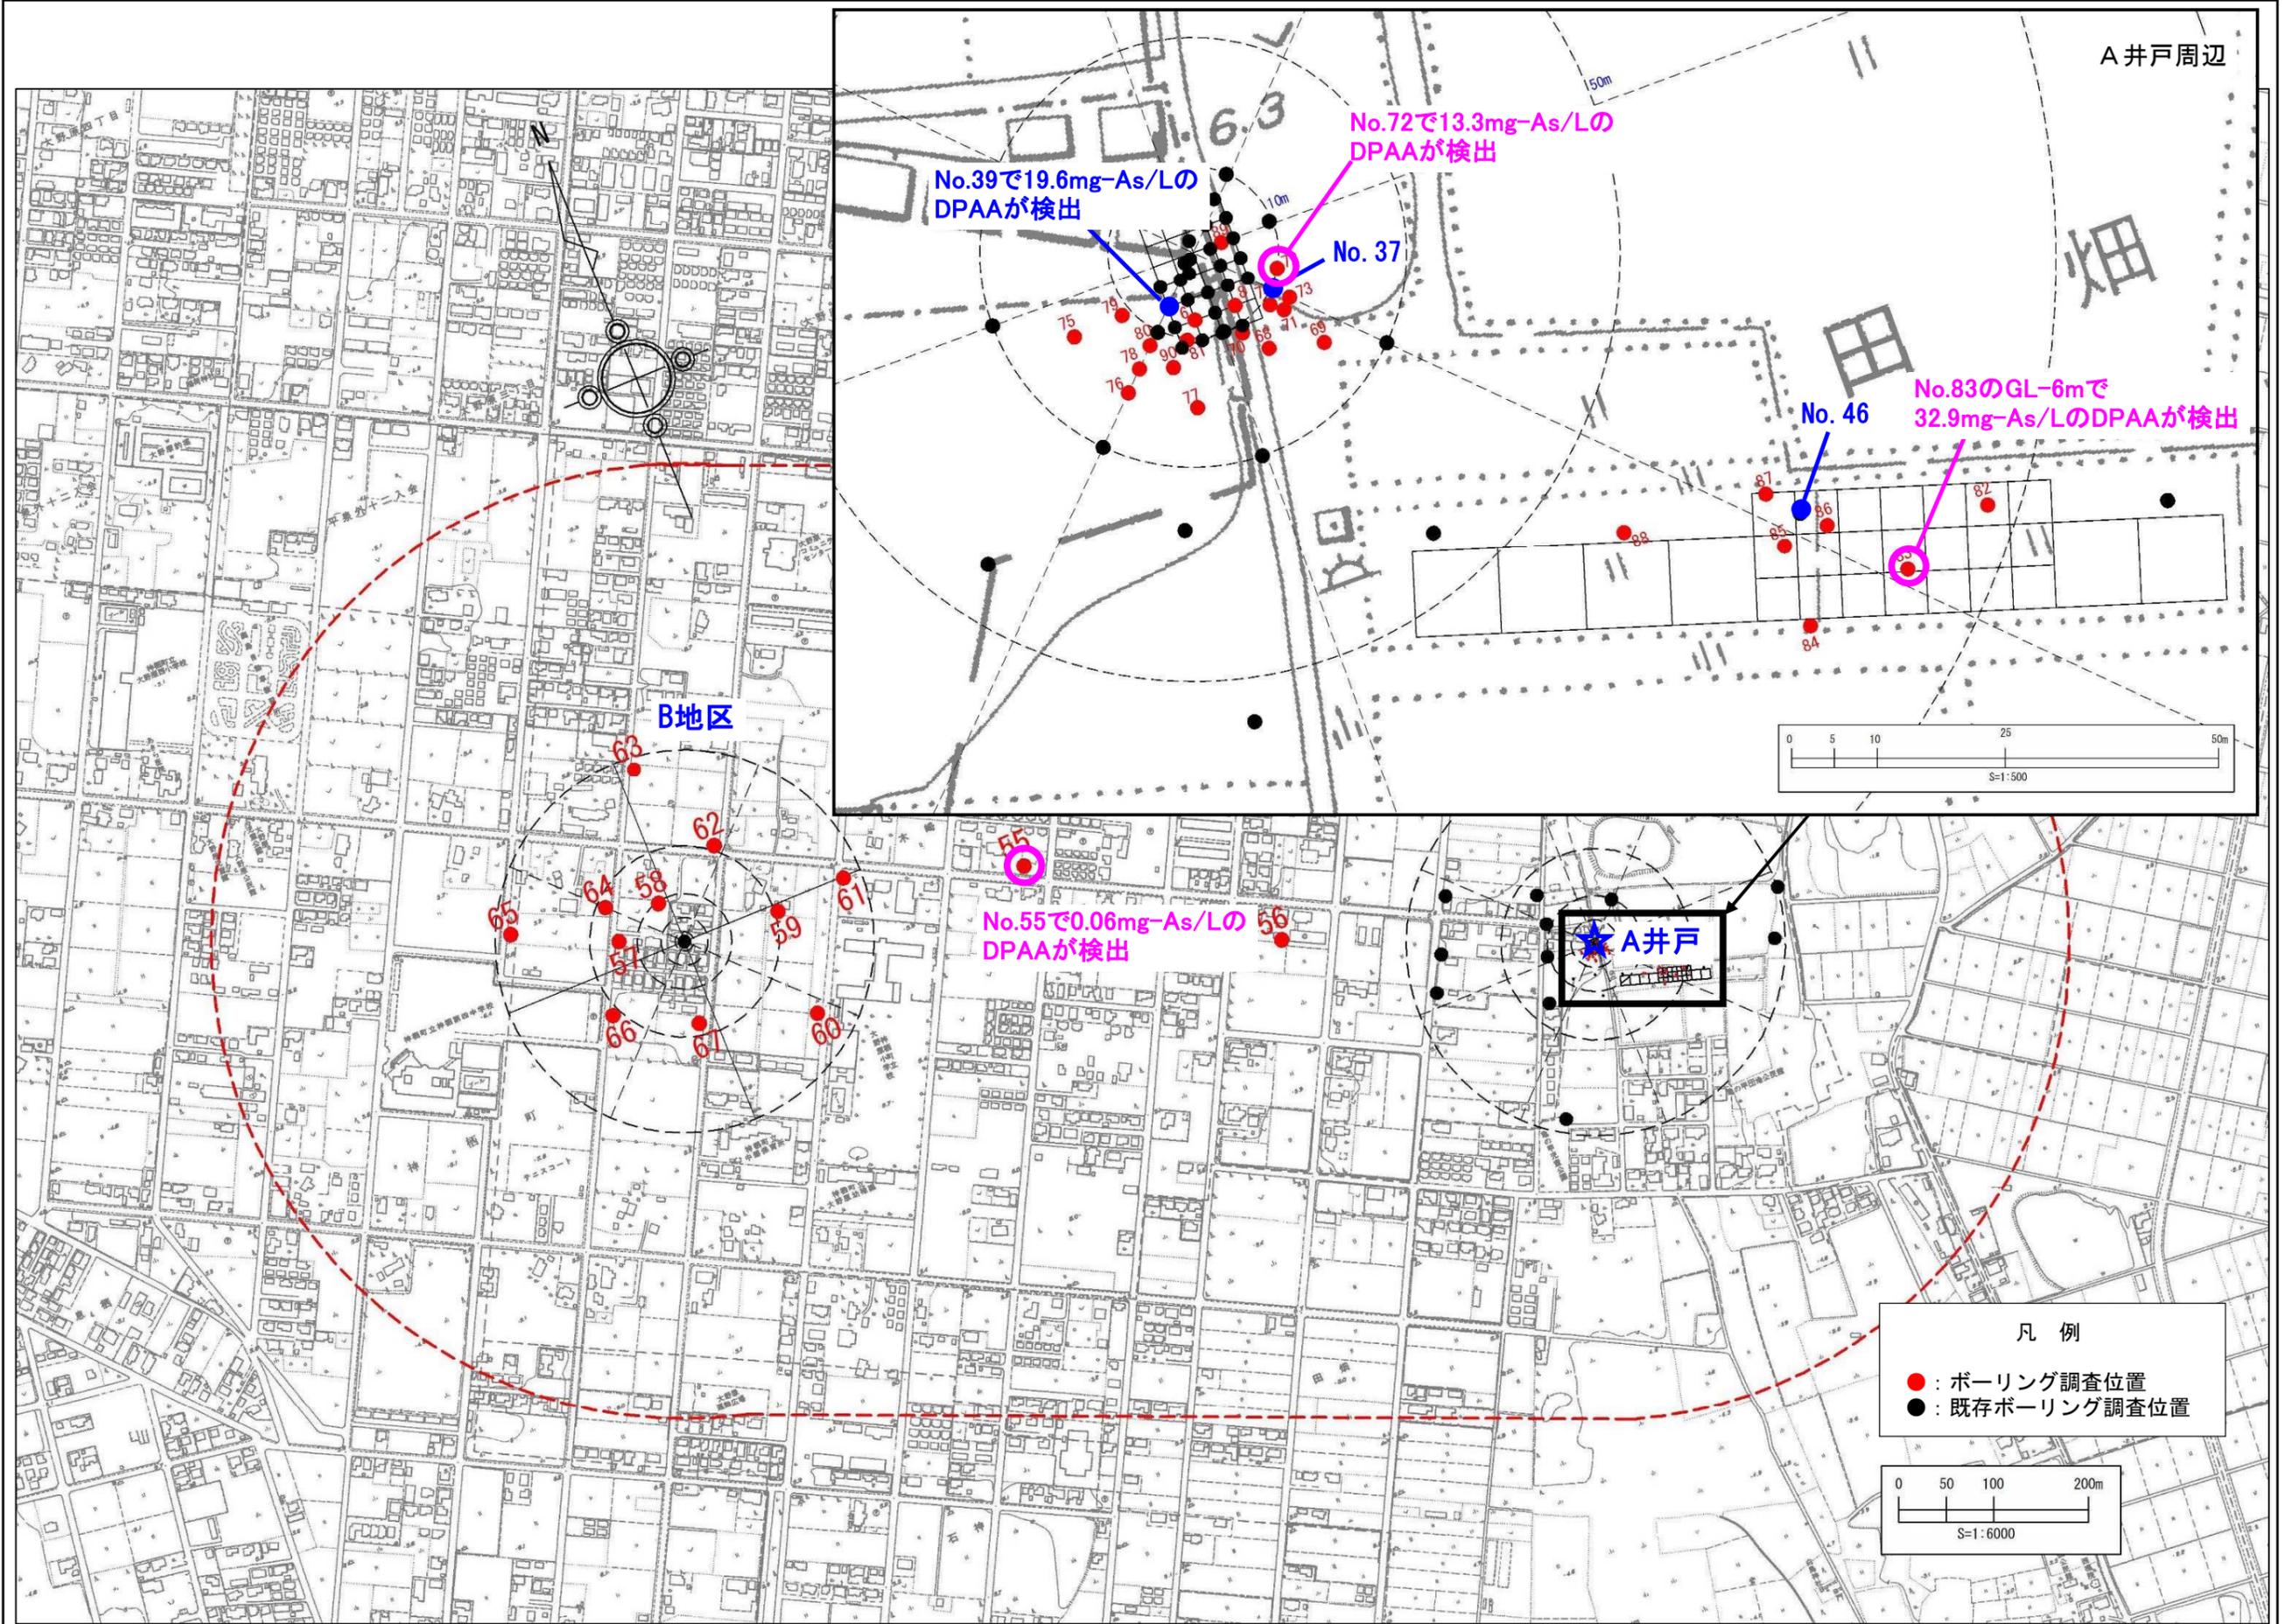
【A井戸周辺：No.68~90、B地区：No.57~67、AB間：No.55、56】

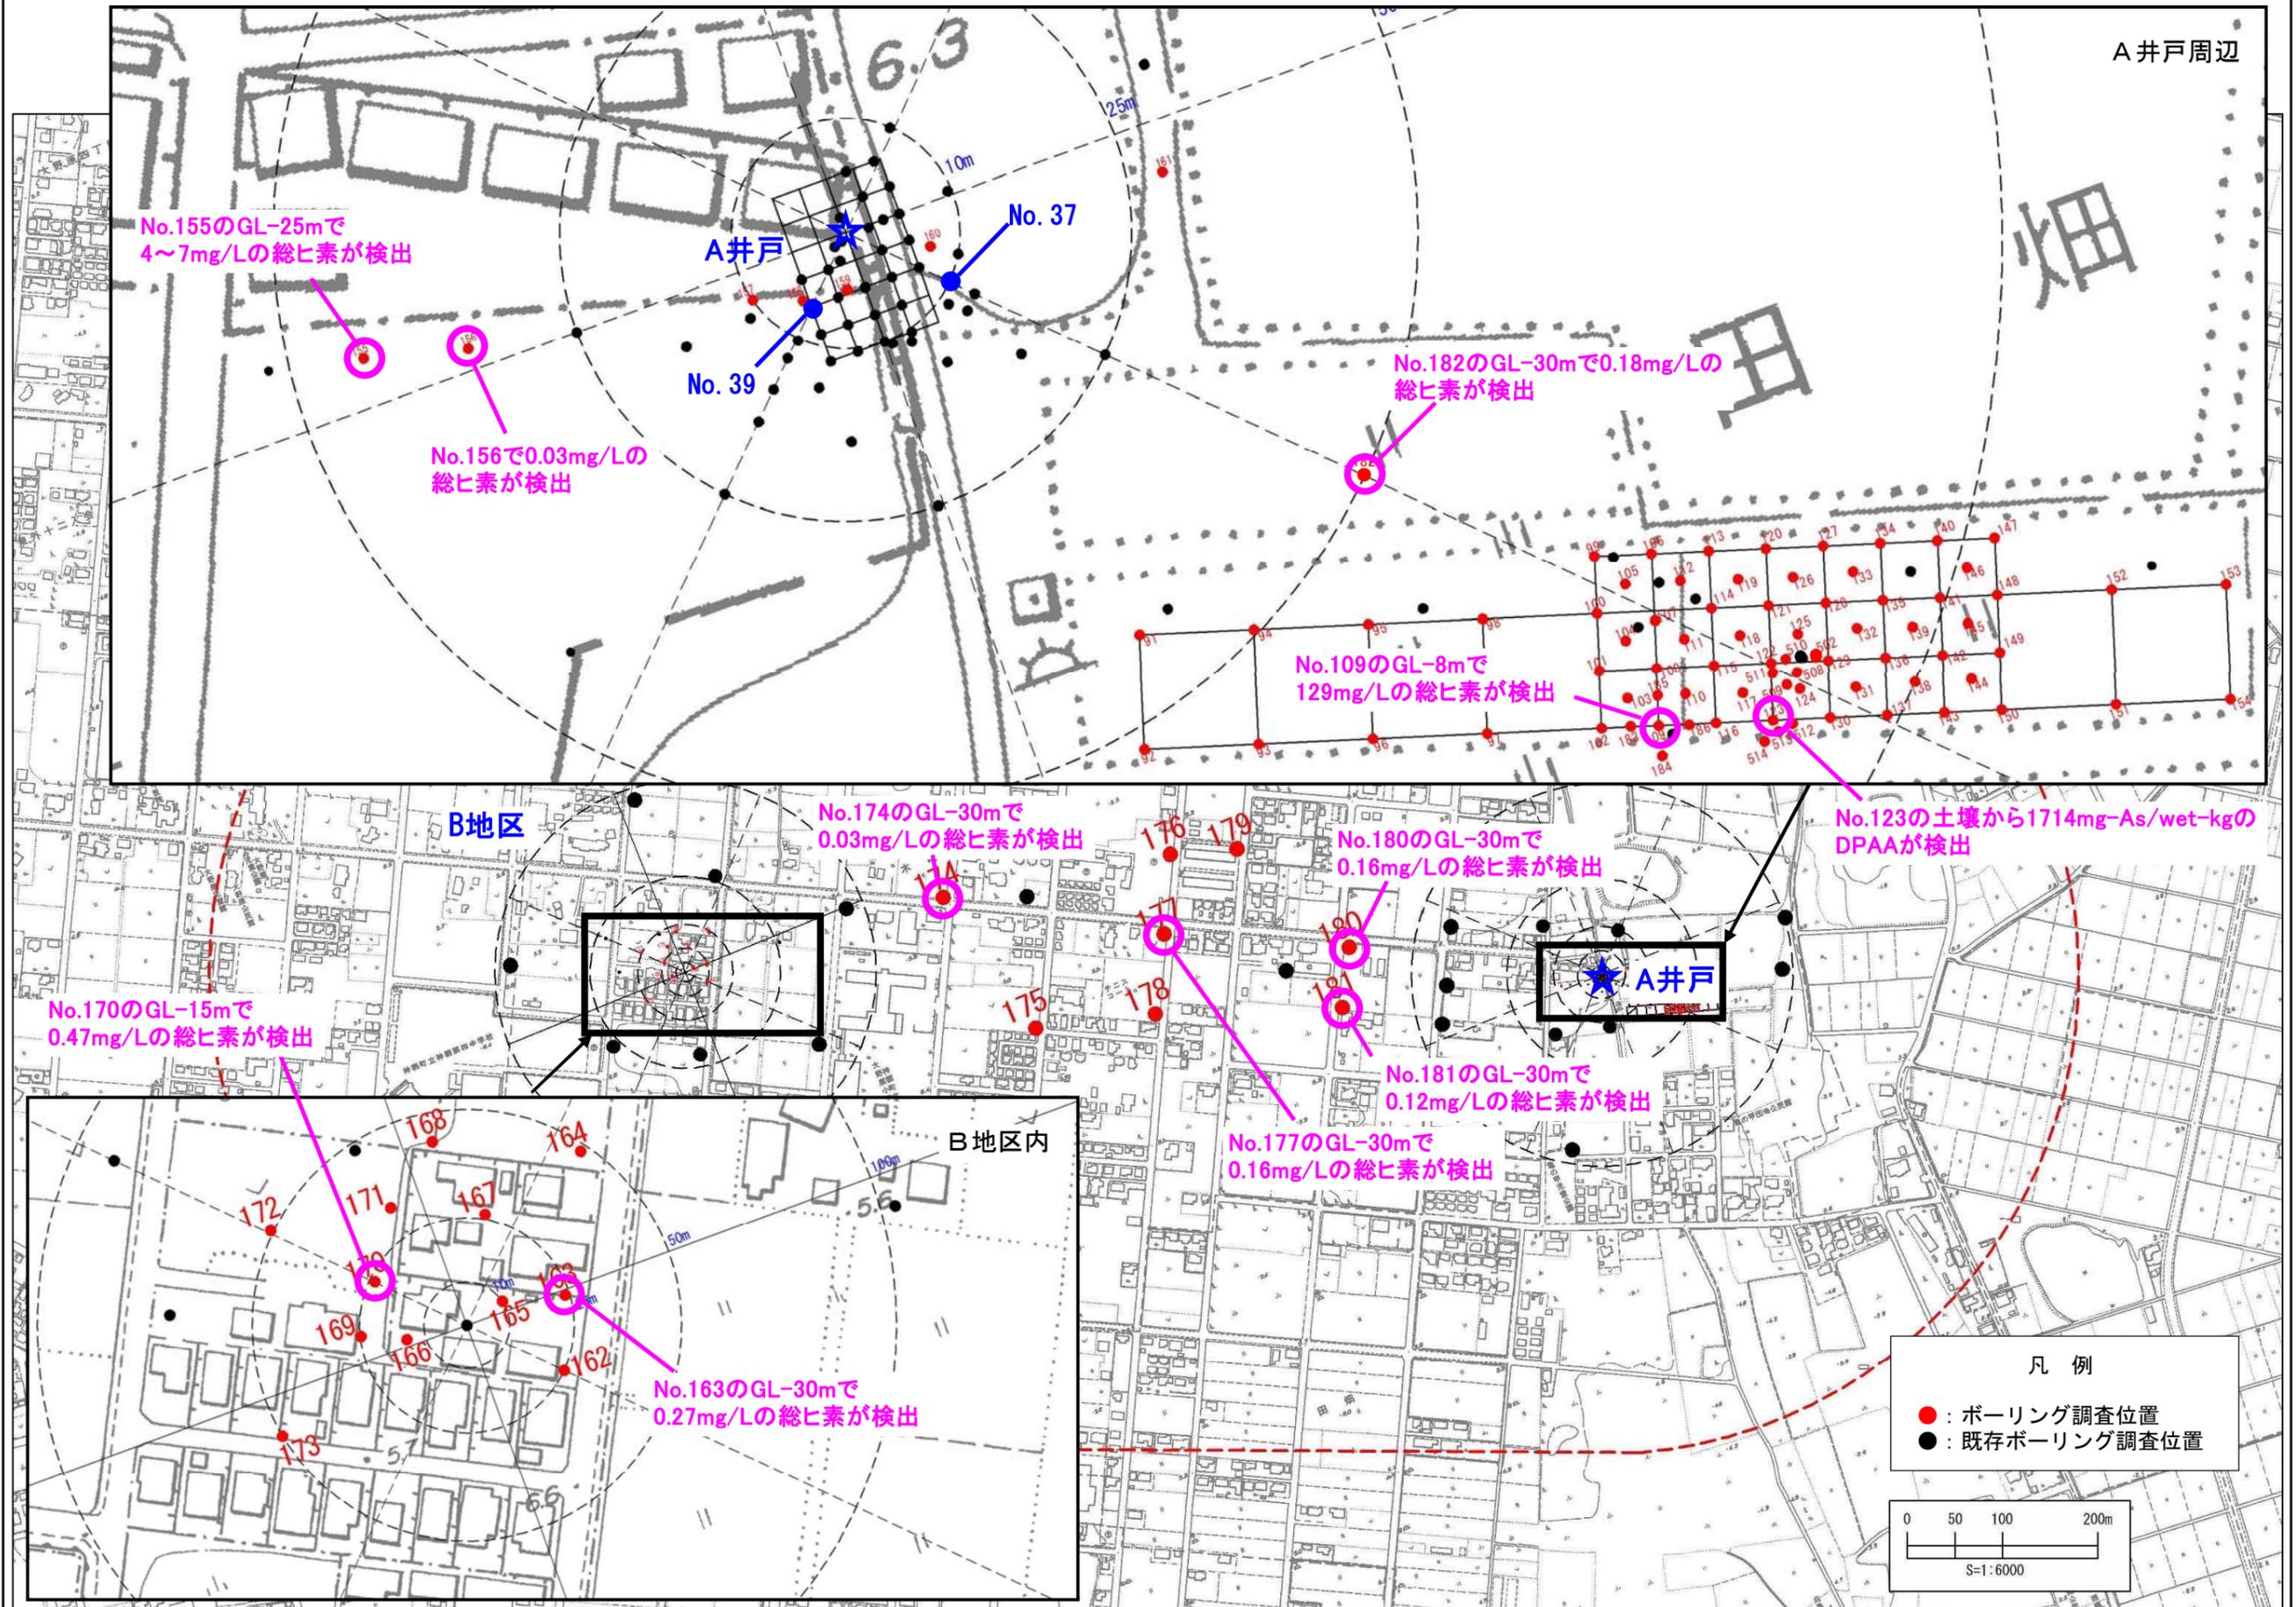
【掘削調査地区内：No. 91～154、No. 183～186、A井戸周辺：No. 155～161、B地区：No. 162～173、AB間：No. 174～181】

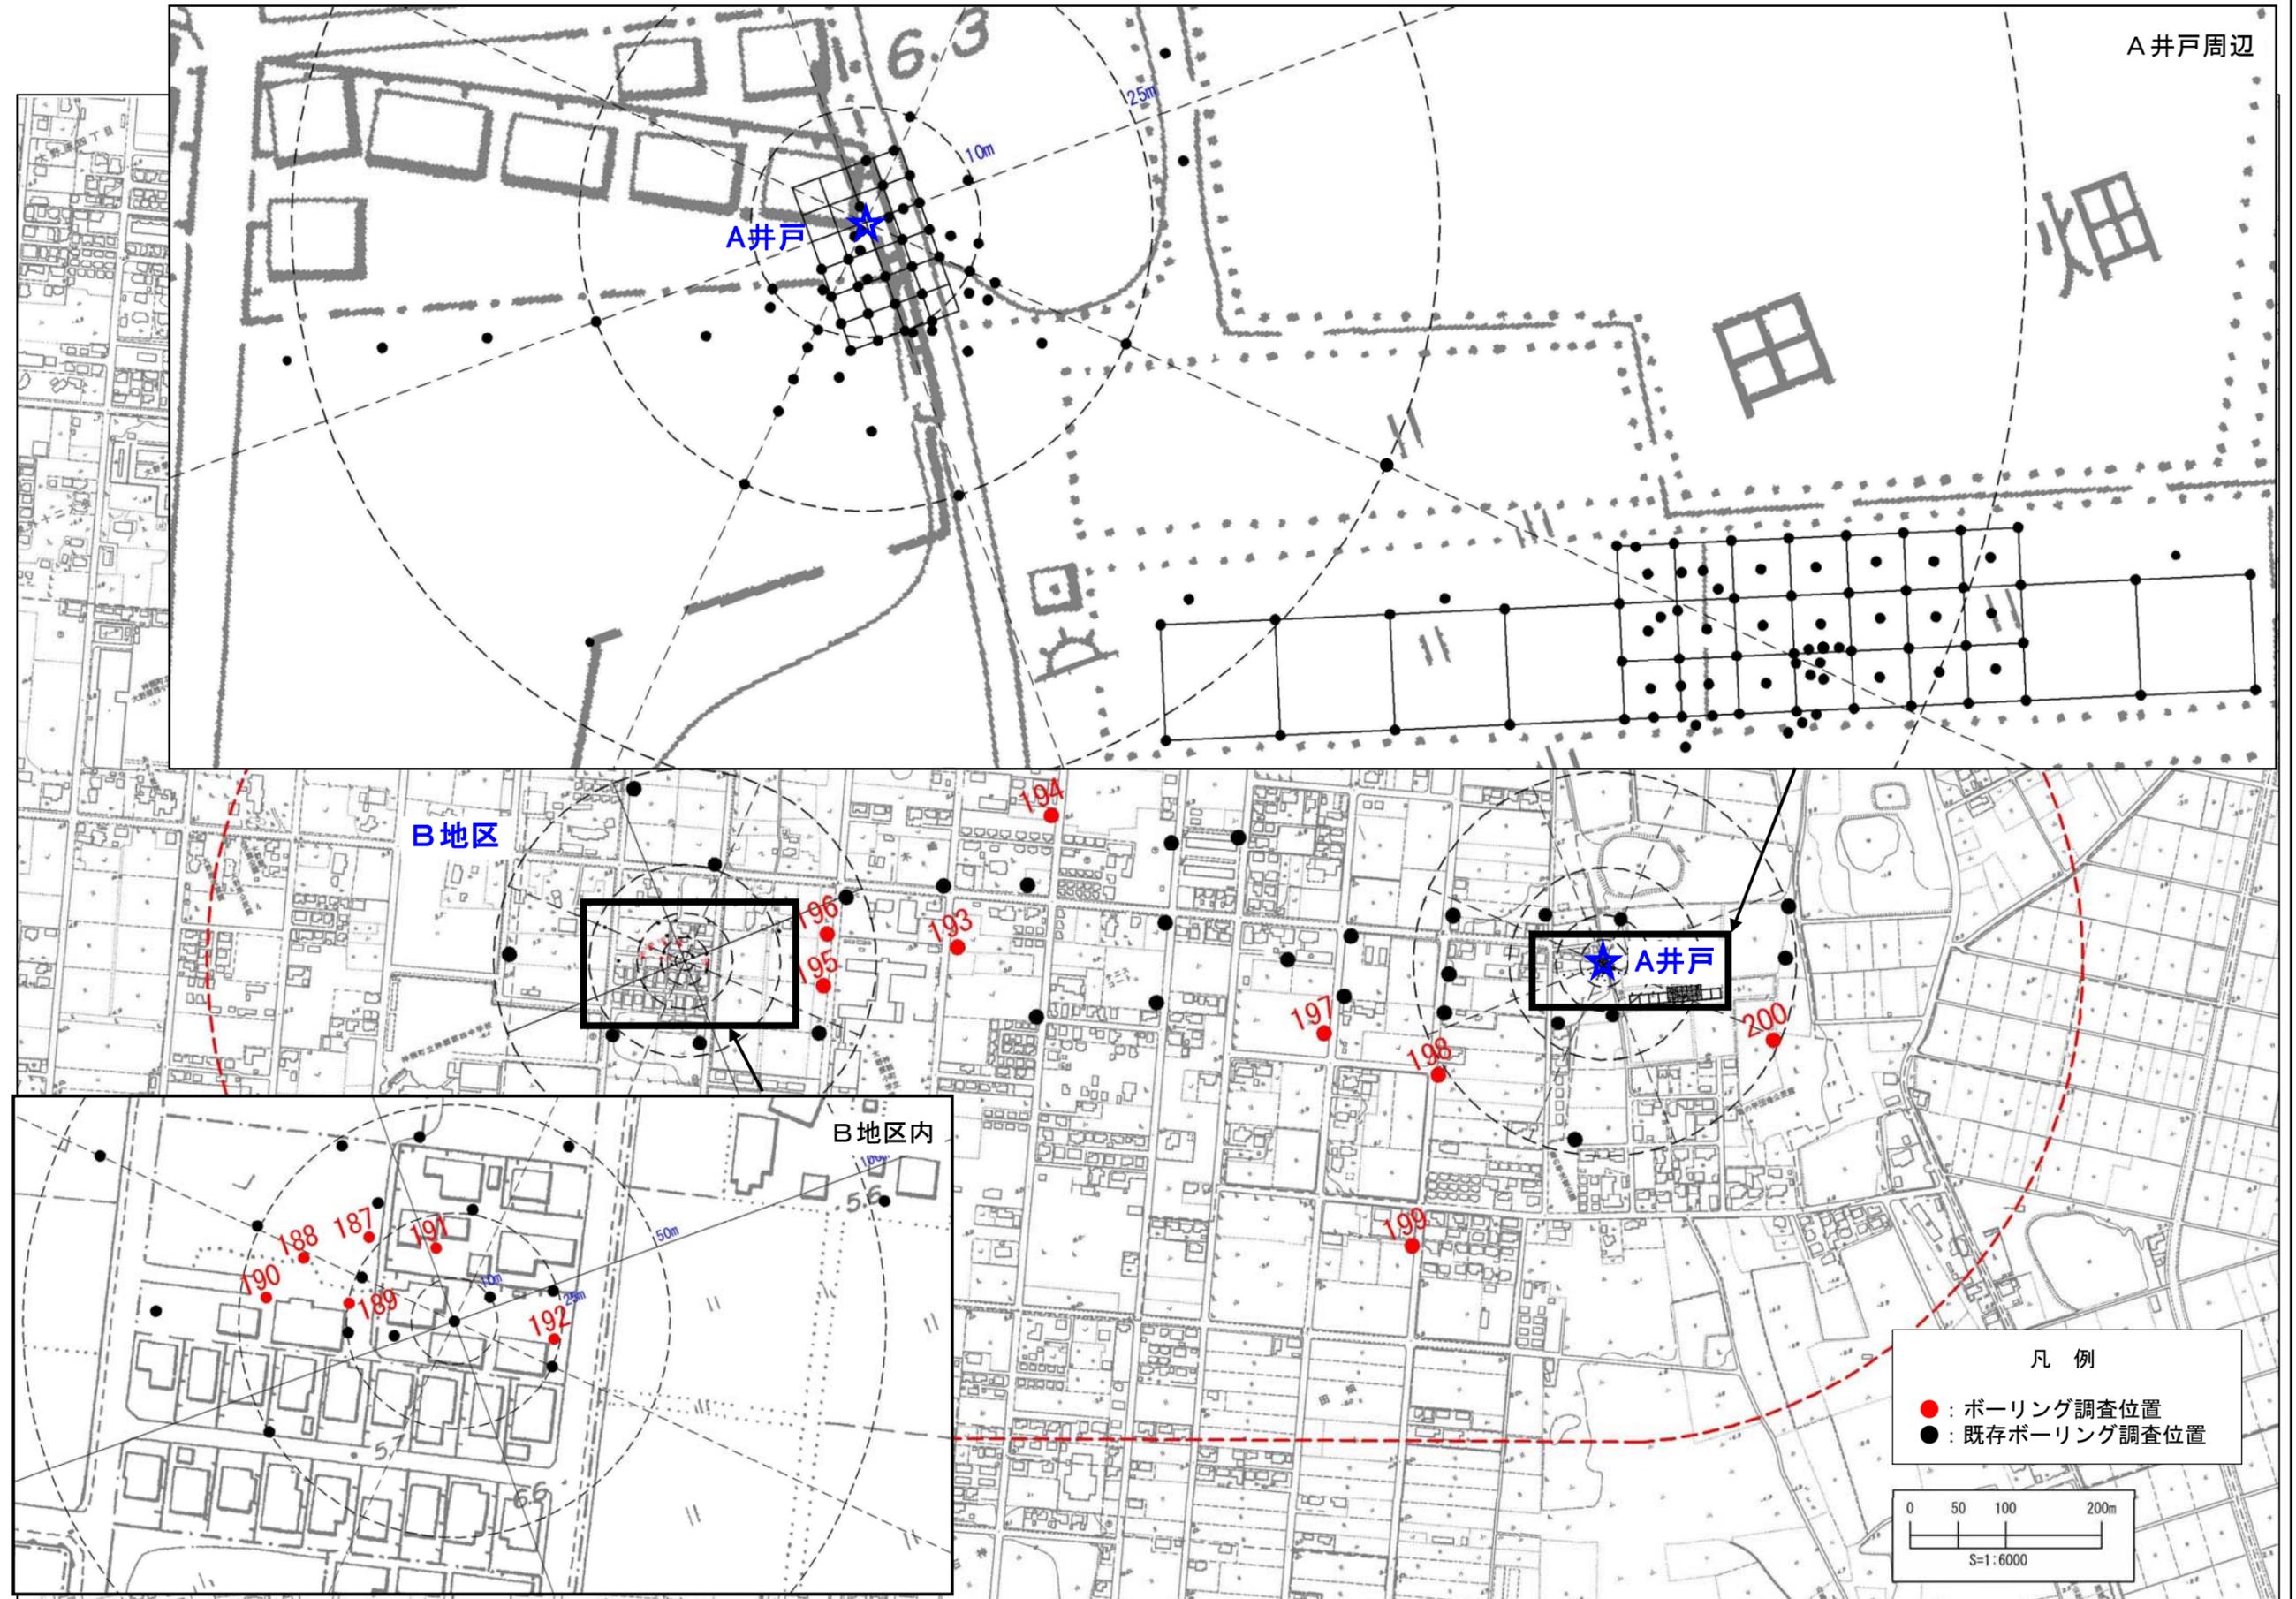
図1.2.7 汚染源掘削等調査位置図（AB間での汚染範囲把握、地下水流向、透水性把握のための追加調査  
【A井戸周辺：No. 200、B地区：No. 187～192、AB間：No. 193～199】）
