参考図2.4.22 2006年春季(4~5月)A井戸周辺地下水DPAA汚染状況図 単位: $\mu\text{g-As/L}$

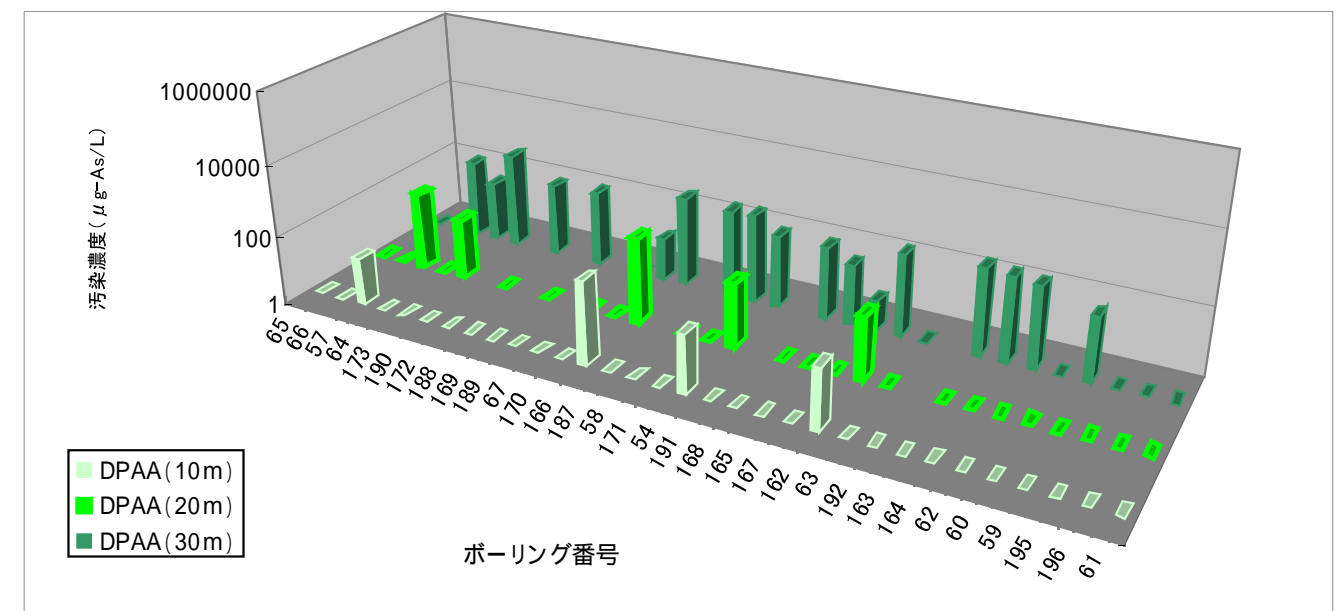
参考図2.4.26 2006年夏季(7~8月)B地区地下水DPAA汚染状況図

単位: $\mu\text{g-As/L}$

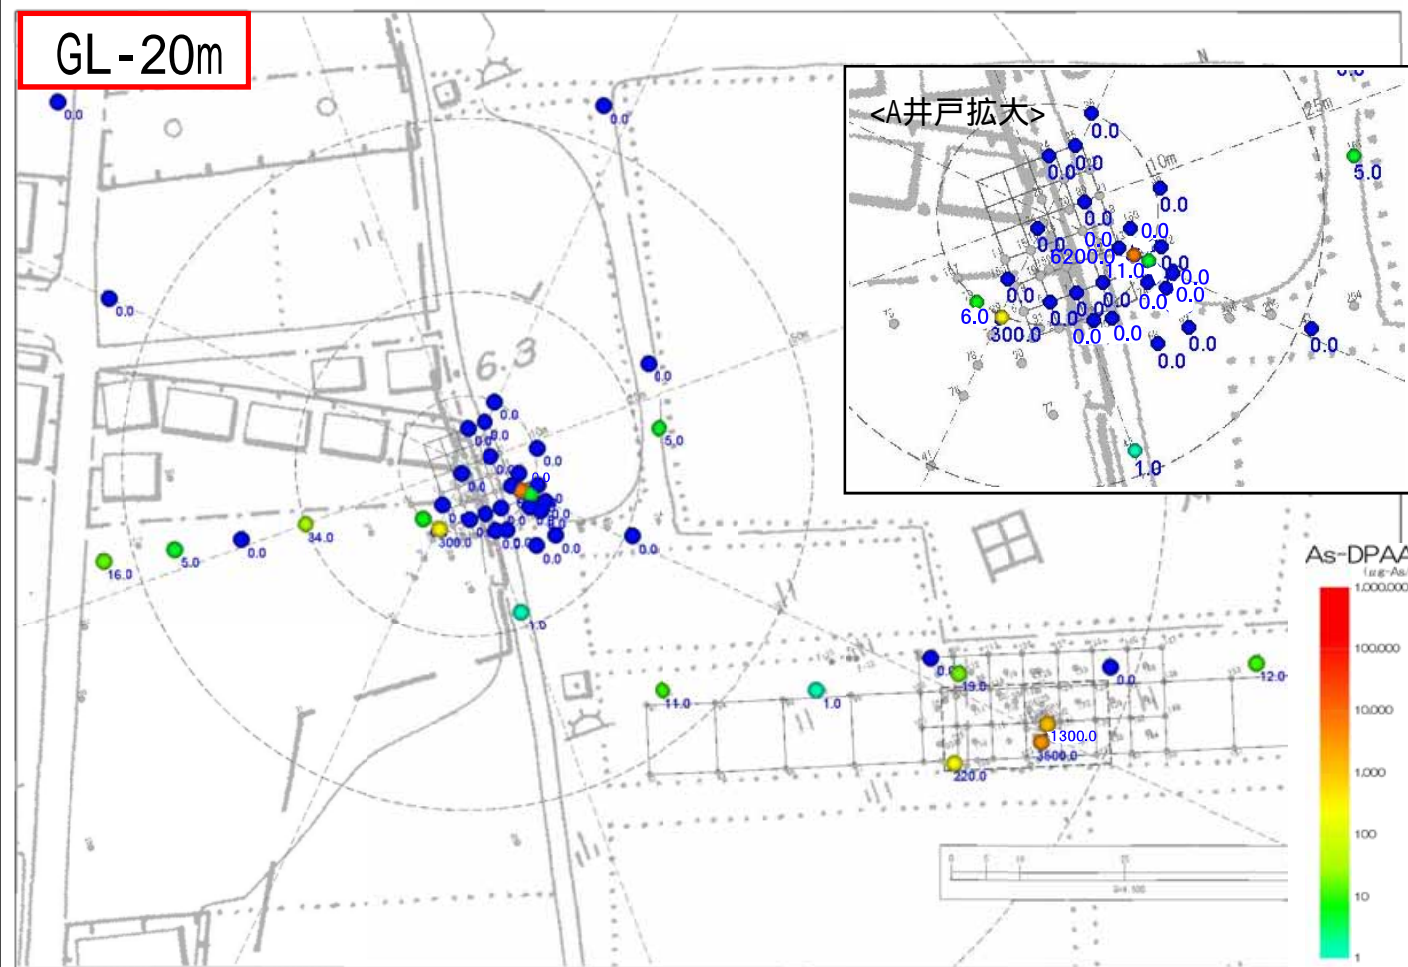
参考図2.4.28 2006年秋季(10~12月)A井戸周辺地下水DPAA汚染状況図 単位: $\mu\text{g-As/L}$
