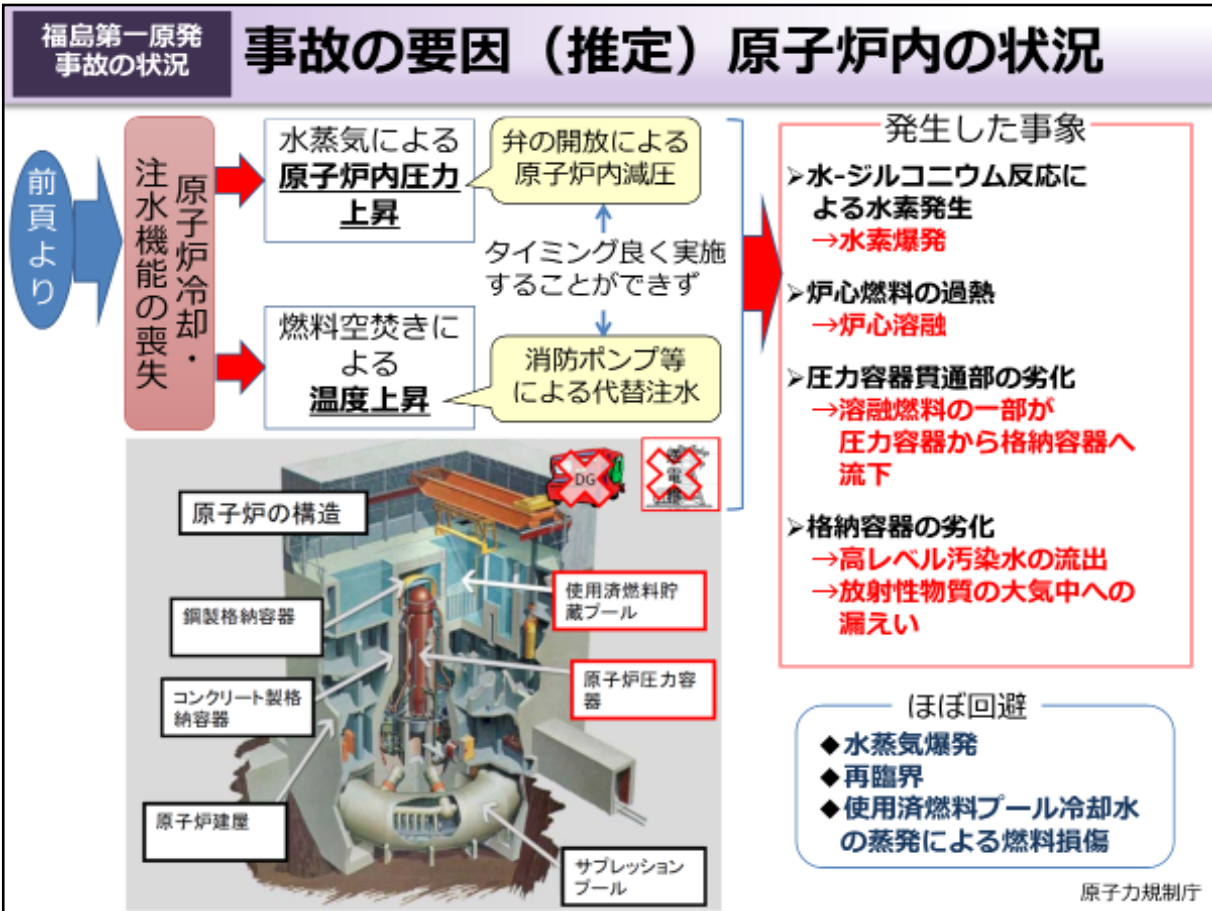
炉心への注水が停止したことによって原子炉水位が低下し、燃料が露出しました。その結果、炉心燃料が過熱し炉心溶融が始まり、圧力容器の一部が損傷したと考えられます。溶融した燃料は圧力容器から格納容器内に漏れ出すと共に、燃料体から放出されたセシウムなどの放射性物質が格納容器内に漏えいしました。また、炉心損傷に伴う高温下において、燃料被覆管の金属（ジルコニウム）と水蒸気が反応して発生した水素が、蒸気と共に圧力容器の損傷部から格納容器内に漏えいしました。

格納容器においては、炉心損傷の影響により高温・高圧状態となり閉じ込め機能が劣化し、格納容器の外に通じる配管貫通部等に隙間が生じました。こうした箇所から、放射性物質が格納容器の外に漏えいし、環境に拡散していきました。また、燃料被覆管の金属が水蒸気と反応して発生した水素は原子炉建屋に漏えい、滞留し、水素爆発が発生したと考えられます。

また、冷却のために原子炉へ注水した水が圧力容器や格納容器から漏えいし、放射性物質を含んだ高レベル汚染水となり、原子炉建屋地下やタービン建屋地下に滞留し、さらにその一部は海洋へ流出しました。

圧力容器の損傷や格納容器の閉じ込め機能の劣化により放射性物質を含む蒸気が漏えいしたことに加えて、格納容器ベント等によって大気中に放射性物質が放出されました。

このような高レベル汚染水の海洋への流出や放射性物質の大気中への漏えいにより、放射性物質が環境中に漏えいすることになりました。
