東日本大震災における被害状況

原子力発電所の事故状況

原子力規制庁

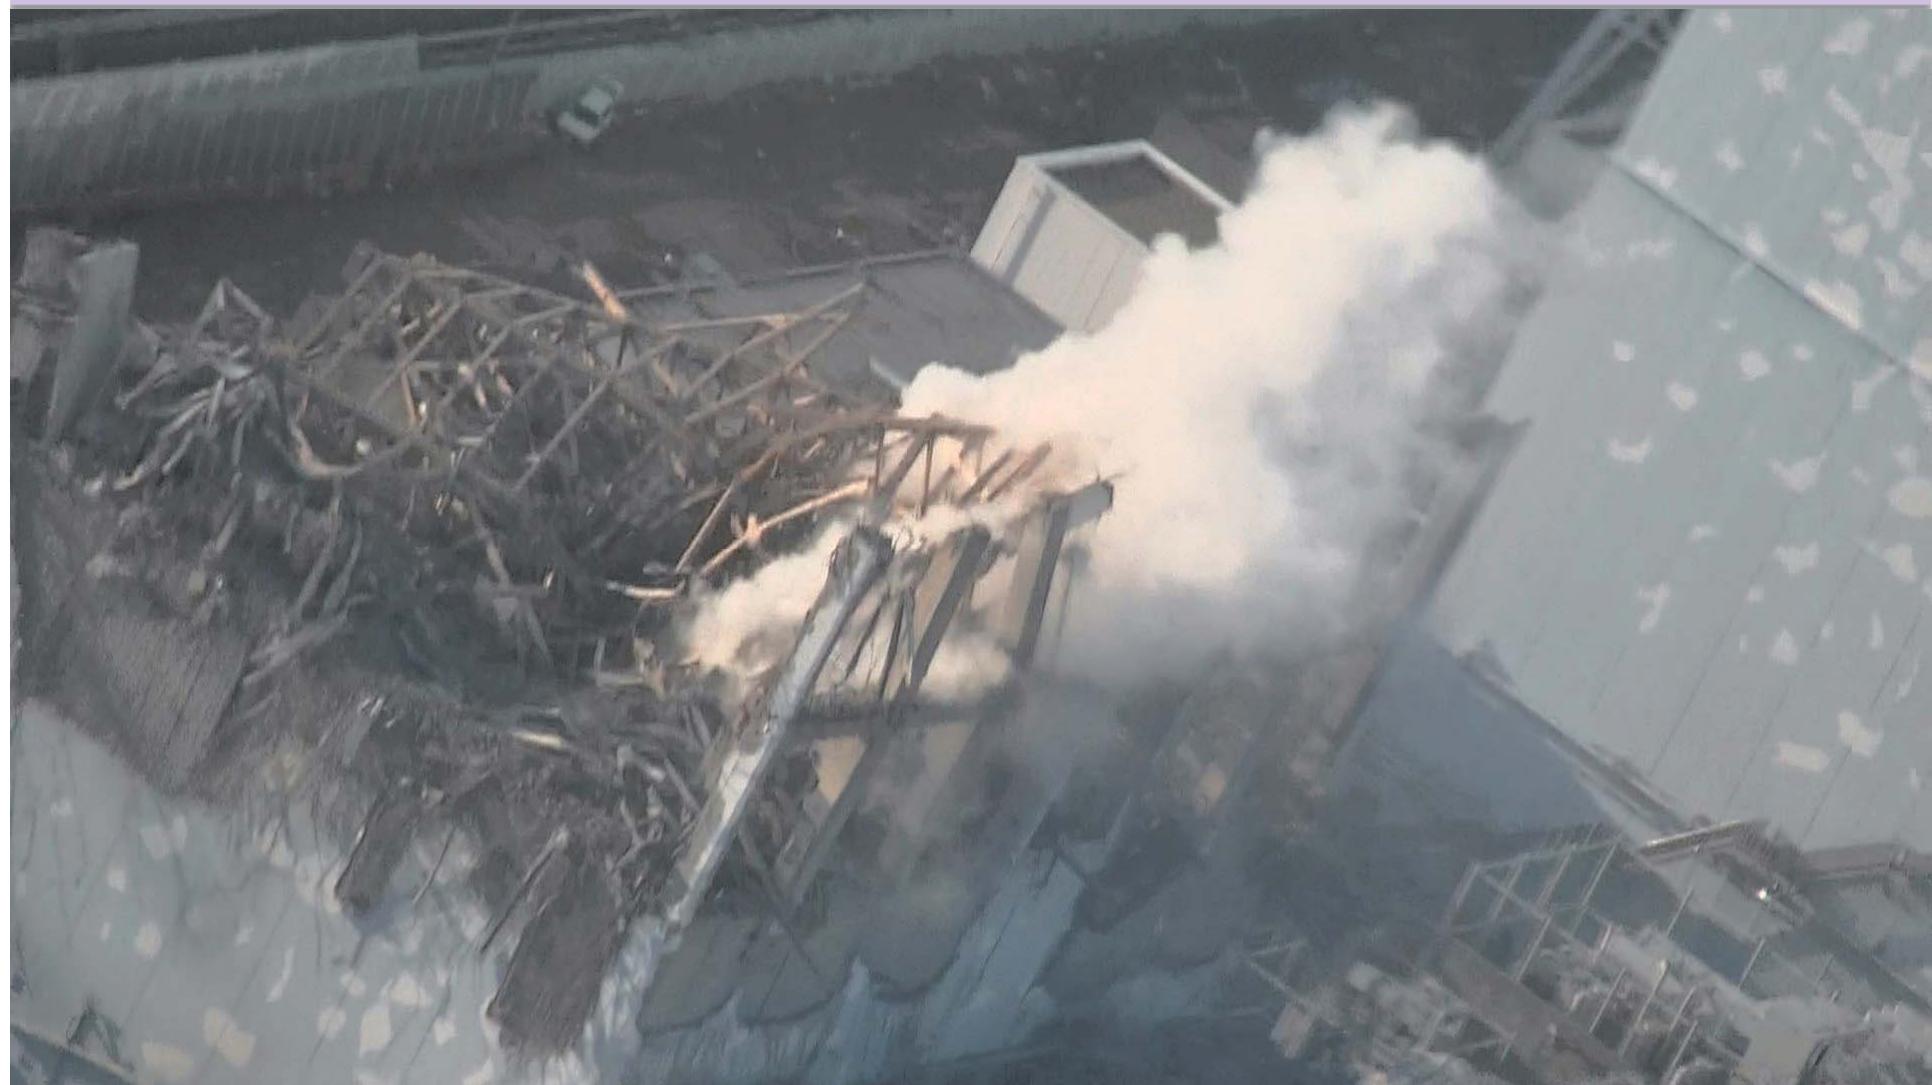
東京電力福島第一原子力発電所3、4号機（空撮）
(平成23年3月16日撮影、東京電力提供)

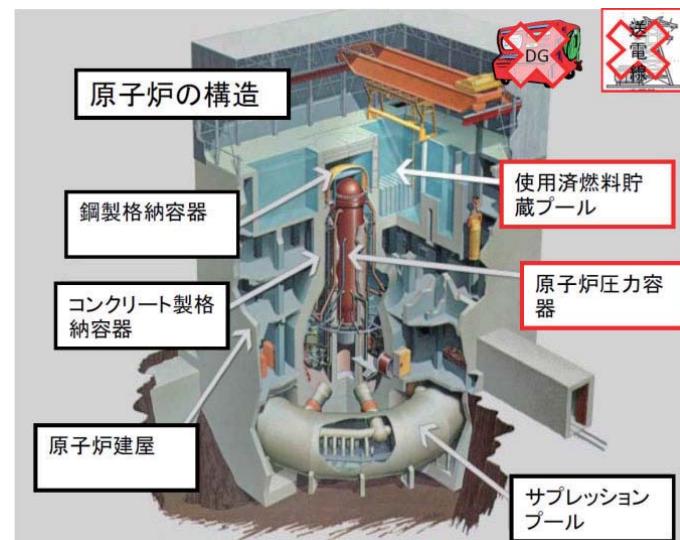
事故の要因（推定）原子炉内の状況

原子炉冷却・注水機能の喪失

水蒸気による
原子炉内圧力
上昇

弁の開放による
原子炉内減圧

タイミング良く実施
することができず

燃料空焚きに
よる
温度上昇

消防ポンプ等
による
代替注水

発生した事象

- ▶ 水-ジルコニウム反応による水素発生
→水素爆発
- ▶ 廉心燃料の過熱
→廉心溶融
- ▶ 圧力容器貫通部の劣化
→溶融燃料の一部が圧力容器から格納容器へ流下
- ▶ 格納容器の劣化
→高レベル汚染水の流出
→放射性物質の大気中への放出
