# 第6章

## 事故の状況

# 東日本大震災における被害状況

## 事故の要因（推定）地震と津波の影響

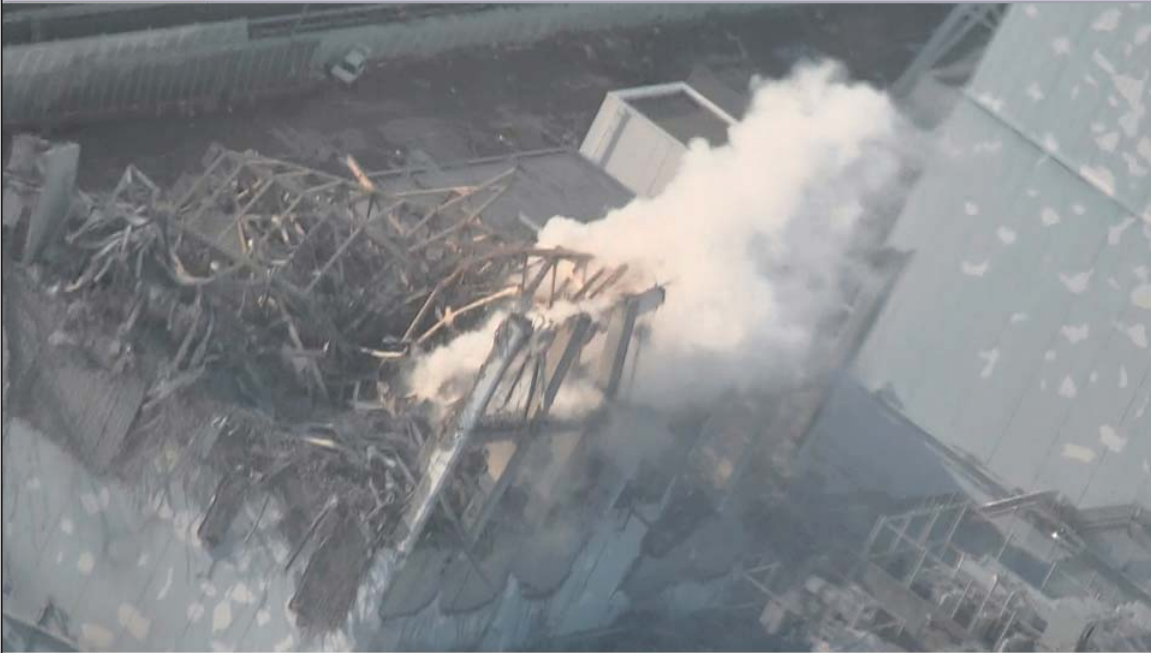
**東京電力福島第一原子力発電所3号機（空撮）**

（平成23年3月16日撮影、東京電力提供）

地震当時、運転中であった東京電力福島第一原子力発電所の1～3号機は、地震とその後の津波により、その全てで交流電源が喪失し、冷却システムが停止したことから、原子炉が冷却できなくなり、最終的に燃料の溶融に至りました。燃料の溶融の過程で、大量の水素ガスが発生し、原子炉建屋内にその水素ガスが滞留した1号機、3号機では、12日（1号機）と14日（3号機）に水素爆発が起こりました。また、3号機に隣接する4号機でも3号機から流れ込んだとみられる水素ガスにより水素爆発が発生しました。

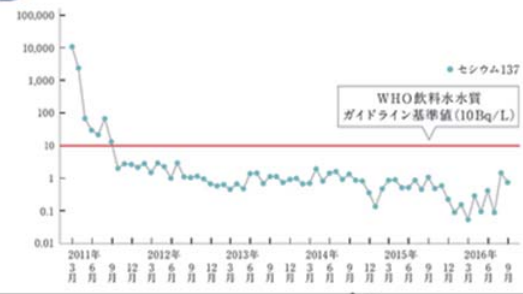
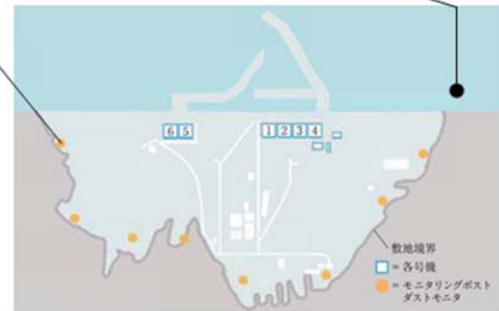
### 周辺海域での放射性物質濃度の変化

平成27年10月に完成した鋼鉄製の杭を打ち込んだ海側遮水壁や、様々な取組により周辺環境の放射性物質濃度はWHO（世界保健機関）が定める飲料水の基準値よりも十分に低い状態を継続しています。

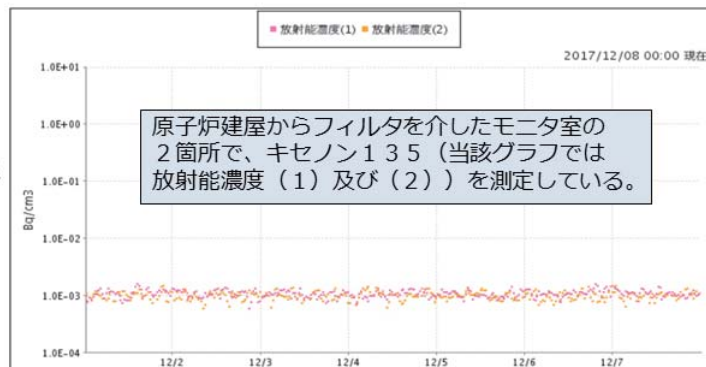
## ■ 希ガスの発生量

臨界に達すると、キセノン135などの「希ガス」が突発的に増加します。福島第一原子力発電所では、希ガスの発生を24時間常に監視していますが、現在では希ガスの発生量は安定していることから、再臨界に至っていないと言えます。一方で、再臨界が万一が発生した場合に備えて、臨界時に核分裂を抑制するためのホウ酸水設備も設置されています。
