# 第6章

## 事故の状況

東京電力福島第一原子力発電所の事故の状況、事故発生直後の対応、及び廃炉に向けた取組について説明します。

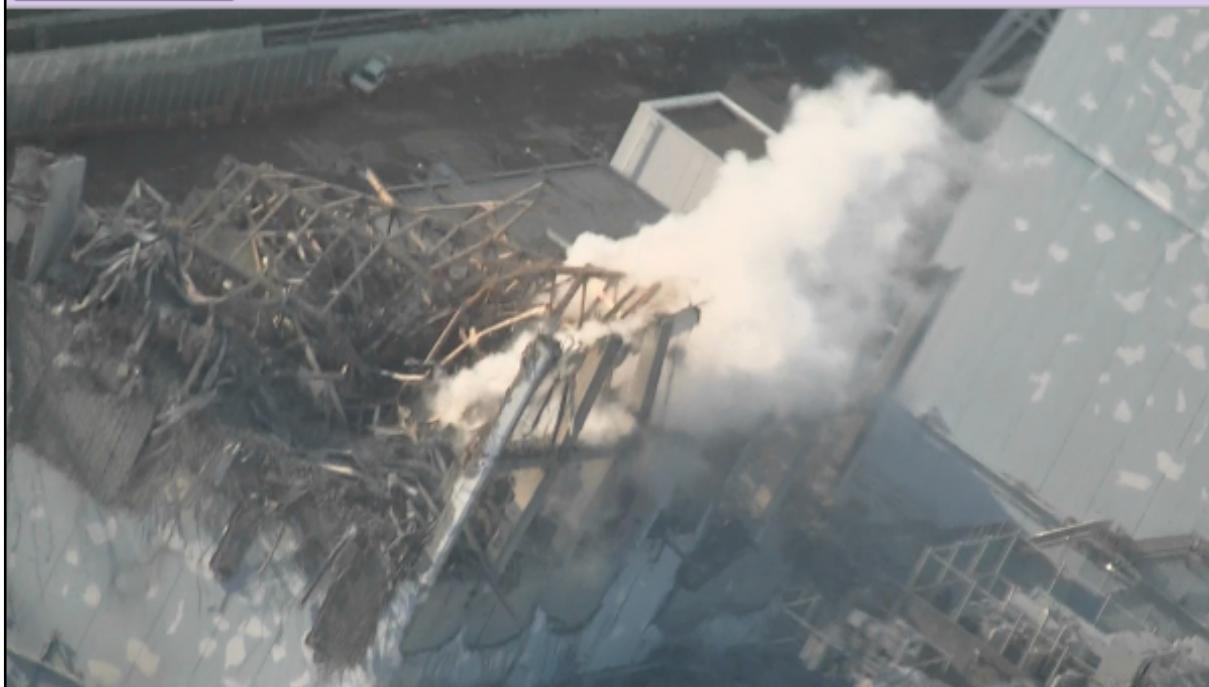
**東京電力福島第一原子力発電所3号機（空撮）**

（平成23年3月16日撮影、東京電力提供）

地震当時、運転中であった東京電力福島第一原子力発電所の1～3号機は、地震とその後の津波により、その全てで交流電源が喪失し、冷却システムが停止したことから、原子炉が冷却できなくなり、最終的に燃料の溶融に至りました。燃料の溶融の過程で、大量の水素ガスが発生し、原子炉建屋内にその水素ガスが滞留した1号機、3号機では、12日（1号機）と14日（3号機）に水素爆発が起こりました。また、3号機に隣接する4号機でも3号機から流れ込んだとみられる水素ガスにより水素爆発が発生しました。

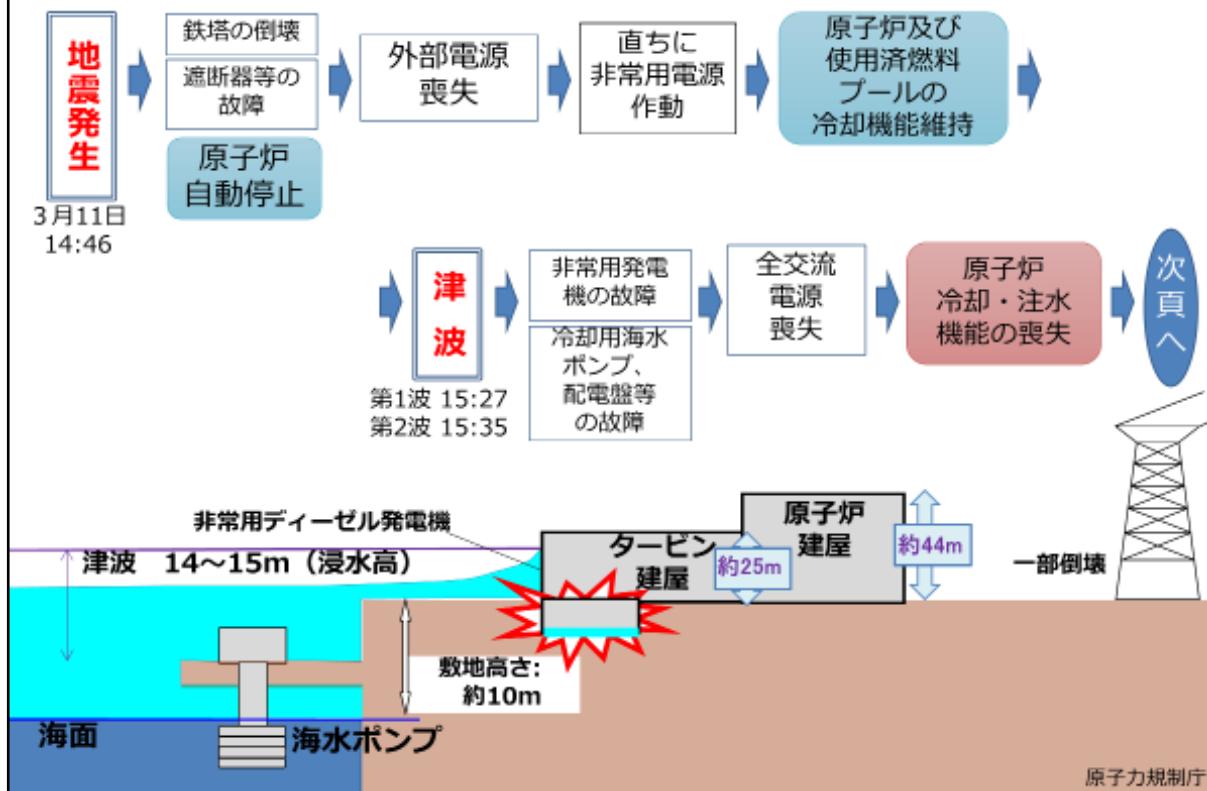
地震発生直後、運転中であった東京電力福島第一原子力発電所の1～3号機は全ての原子炉が自動停止しました。

停止後のプラントにおいても、炉心の燃料の崩壊熱を冷却する必要があります。東京電力福島第一原子力発電所では、送電鉄塔の倒壊等による外部電源喪失のため非常用ディーゼル発電機が自動起動し、通常の冷温停止に向けた手順が進められました。

しかし、その後の津波の襲来を受けて、起動した非常用ディーゼル発電機や配電盤等が被水・冠水し、6号機を除き全ての交流電源が喪失すると共に、冷却用の海水ポンプも機能を喪失しました。1号機では原子炉を冷却する機能が喪失しました。2号機及び3号機では交流電源がなくとも駆動できる冷却設備（2号機：原子炉隔離時冷却系<sup>1</sup>、3号機：原子炉隔離時冷却系と高圧注水系<sup>2</sup>）でしばらく原子炉を冷却していましたが、やがてこれらも停止して崩壊熱を冷却する手段を失うこととなりました。

こうした事態を受け、1～3号機では、消防ポンプ等を用いた代替注水を行うべく作業が進められましたが、津波の再来の恐れなどもあり代替注水に切り替えるまでの間、炉心を冷却するための注水ができる状態が続きました。1号機では14時間程度、2号機は6時間半程度、3号機では6時間半程度、炉心への注水が停止していたとみられています。さらに、代替注水系には隠れたバイパスが多く、注入した水が効果的に炉心冷却に供することができず、炉心溶融に至りました。

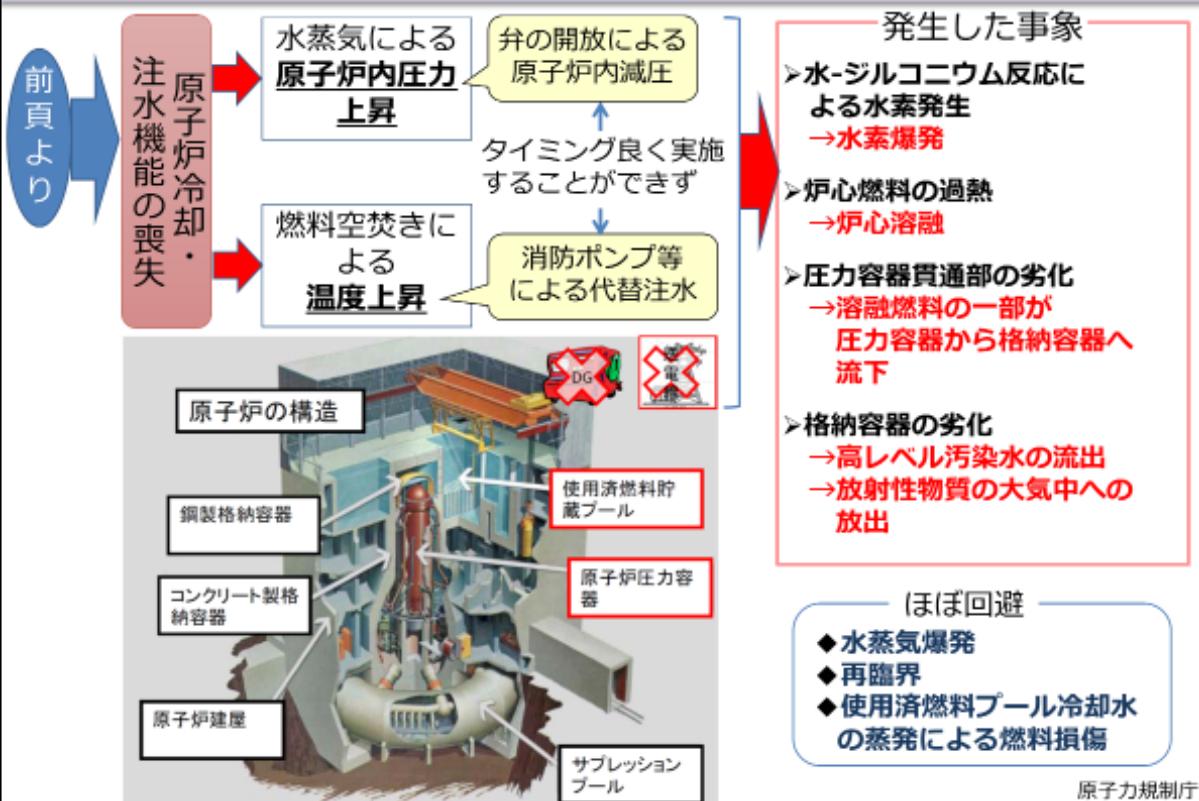
炉心への注水が停止したことによって原子炉水位が低下し、燃料が露出しました。その結果、炉心燃料が過熱し炉心溶融が始まり、圧力容器の一部が損傷したと考えられます。溶融した燃料は圧力容器から格納容器内に漏れ出すと共に、燃料体から放出されたセシウムなどの放射性物質が大量に格納容器内に放出されました。また、炉心損傷に伴う高温下において、燃料被覆管の金属（ジルコニウム）と水蒸気が反応し大量の水素が発生し、蒸気と共に圧力容器の損傷部から格納容器内に放出されました。

格納容器においては、炉心損傷の影響により高温・高圧状態になり閉じ込め機能が劣化し、格納容器の外に通じる配管貫通部等に隙間が生じました。こうした箇所から、放射性物質は格納容器の外に放出され、環境に拡散していきました。また、核燃料表面被覆管の金属が水蒸気と反応して発生した水素は原子炉建屋に漏えい、滞留し、水素爆発が発生したものと考えられます。

また、冷却のために原子炉へ注水した水が圧力容器や格納容器から漏えいし、大量の放射性物質と共に高レベル汚染水となり、原子炉建屋地下やタービン建屋地下に滞留し、さらにその一部は海洋へ流出しました。

圧力容器の損傷や格納容器の閉じ込め機能の劣化により放射性物質を含む蒸気が漏えいしたことに加えて、格納容器ベント等によって大気中に放射性物質が放出されました。

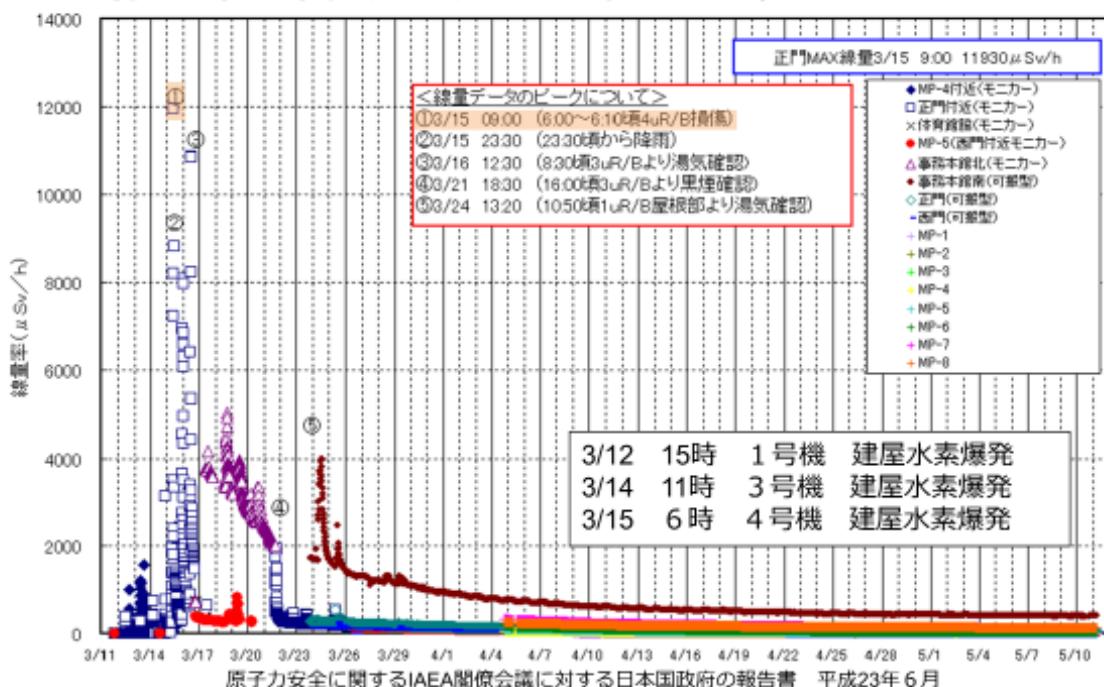
## 事故直後から2か月間の空間線量率 (東京電力福島第一原子力発電所敷地内及び敷地境界)

1~4号機建屋等で水素爆発が発生、3月15日午前中に放射線量のピークが観測されている。

μSv/h : マイクロシーベルト/時間、u : 号機 (unit) 、R/B : 原子炉建屋 (Reactor Building)

平成23年3月12日の明け方に東京電力福島第一原子力発電所敷地内のモニタリングカバーによる測定で空間線量率が上昇したことが判明し、地震後初めて、放射性物質の放出が明らかになりました。このとき、1号機では格納容器圧力が異常上昇した後、若干の圧力低下がみられたことから、格納容器からの放射性物質の漏えいがあり、大気中への放出があったものと推定されています。その後もベント操作や建屋爆発の影響により、空間線量率の一時的上昇が何度も観察されています。最も高い空間線量率が計測されたのは3月15日9時で、原発正門付近のモニタリングカバーが約12ミリシーベルト/時の数値を測定しています。

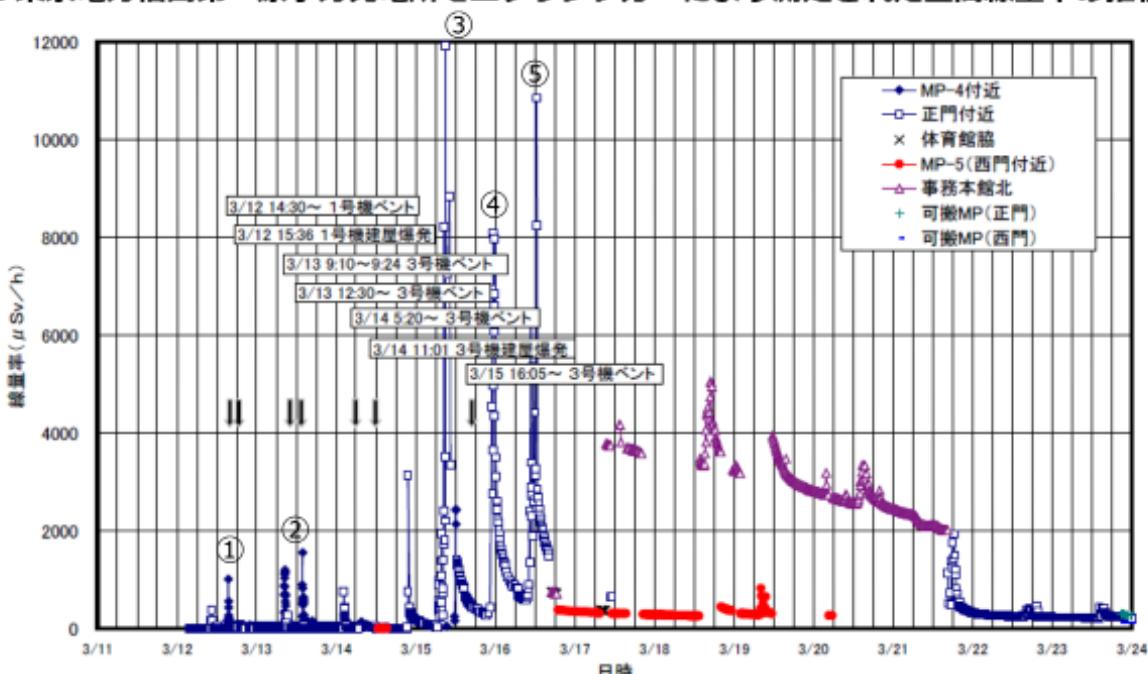
## 事故直後から2週間の空間線量率 (東京電力福島第一原子力発電所敷地内及び敷地境界)

● 東京電力福島第一原子力発電所モニタリングカーにより測定された空間線量率の推移

$\mu\text{Sv}/\text{h}$  : マイクロシーベルト/時間

今回の事故では、事象の進展に伴い、燃料が溶融、大量の放射性物質が圧力容器から炉外に放出されました。格納容器ベント操作や更に格納容器、原子炉建屋の損傷によって、溶融燃料の一部や放射性物質が炉心から空気中へ放射性物質が放出されることになりました。1号機のベント操作は、3月12日14時30分に格納容器の圧力が低下し、ベントが成功したと判断されています。その際、大気中に放出された放射性物質のプルームの影響で約1ミリシーベルト/時が観測されています（①）。翌13日にも明らかに空間線量率が上昇しました（②）が、これは3号機で原子炉水位が低下して、燃料が露出した後にベント操作をした影響と考えられています。3月15日9時には約12ミリシーベルト/時の数値が観測されました（③）が、同日早朝の6時頃に2号機で爆発音と共に圧力抑制室の圧力が低下していることから、この上昇の原因は2号機からの放射性物質の放出と考えられています。

3月15日23時と翌16日12時にも空間線量率の上昇が観測されています（④と⑤）が、前者は3号機、後者は2号機において格納容器圧力の低下がみられていることから、それぞれ3号機及び2号機からの放射性物質の放出が原因と考えられています。

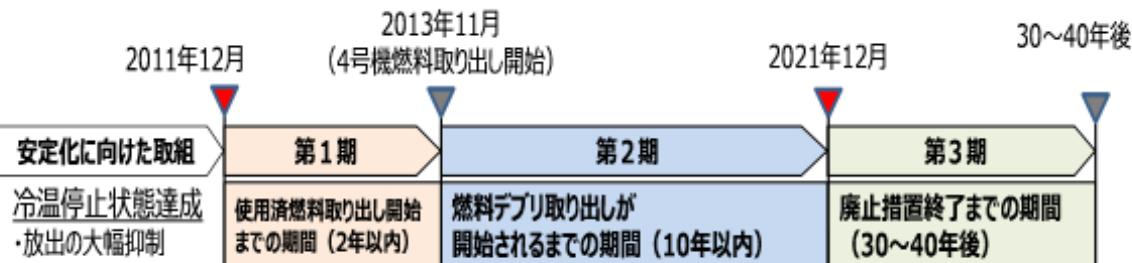
- 第1～3期という大きな期間区分に基づいた廃炉工程。
- この枠組みは、平成29年9月に改訂された中長期ロードマップにおいても維持。
- 燃料デブリは2021年内に取り出しを開始予定。

平成29年9月には、「燃料デブリ取り出し方針」を盛り込む形で中長期ロードマップを改訂しました。30～40年後の廃止措置完了の状況を想定した全体工程を立て、全体のリスク低減に基づく実施計画を立てて、廃炉作業を進めていきます。

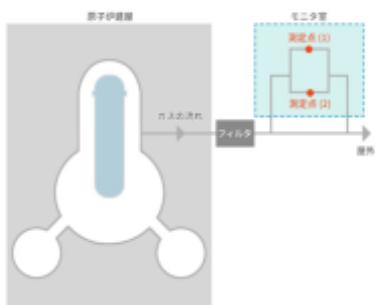
## ■ 希ガスの発生量

臨界（核分裂反応が連鎖的に発生、持続する状態）に達すると、キセノン135などの「希ガス」が突発的に増加します。東京電力福島第一原子力発電所では、希ガスの発生を24時間常に監視していますが、現在では希ガスの発生量は安定していることから、再臨界に至っていないと言えます。一方で、再臨界が万が一発生した場合に備えて、臨界時に核分裂を抑制するためのホウ酸水設備も設置されています。

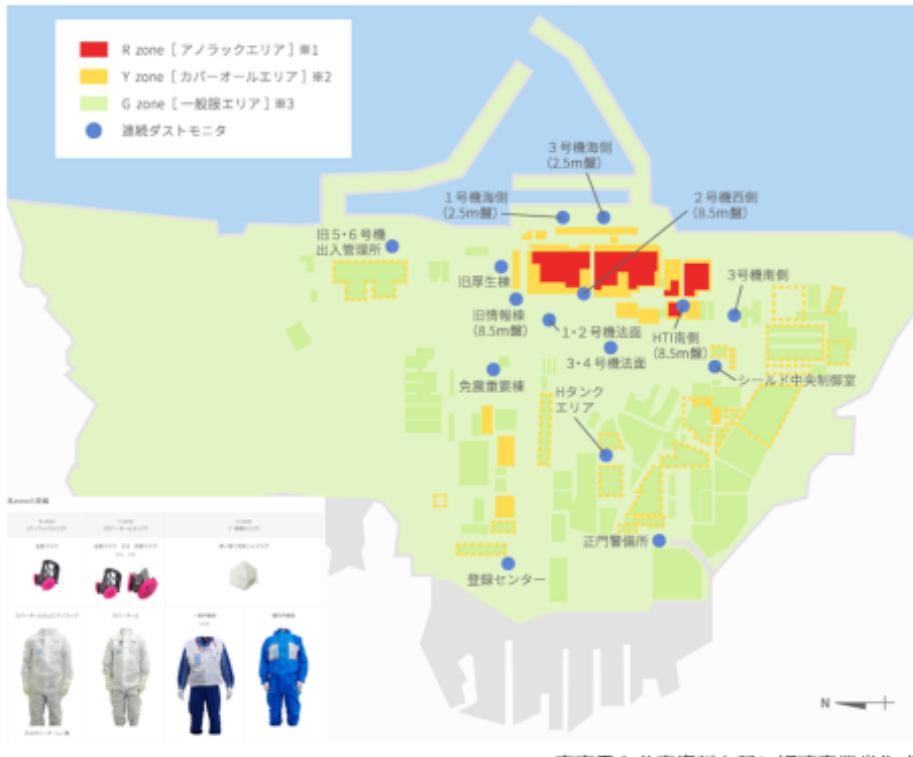
東京電力福島第一原子力発電所では、作業時の負荷軽減による安全性と作業性の向上を図るため、ガレキ撤去やフェーシング等による労働環境の改善を進めた結果、一般作業服等で作業可能なエリアが、平成30年6月に、構内面積の約96%に拡大しました。

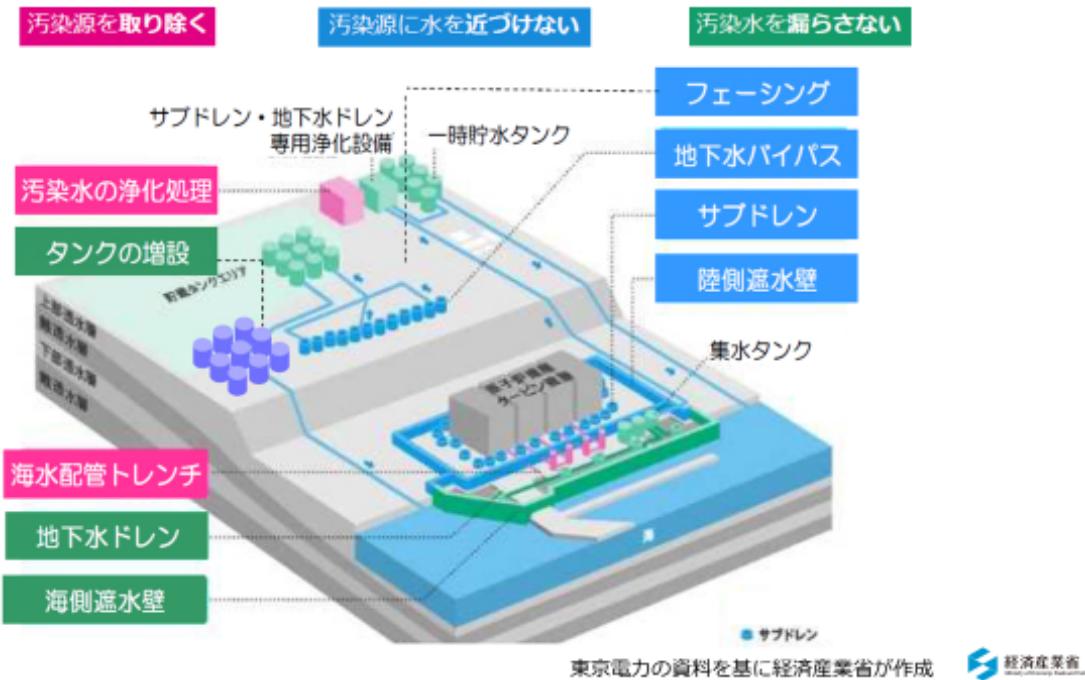
「汚染源を取り除く」、「汚染源に水を近づけない」、「汚染水を漏らさない」、という3つの基本方針に基づいて、予防的・重層的な対策を講じています。

放射性物質を含む汚染水の取扱いについては、3つの方針で取り組んでいます。

<方針1. 汚染源を取り除く>

- ①汚染水から62核種の放射性物質を除去浄化を行う。
- ②トレーンチ等に残存する高濃度汚染水を除去する。（注1）

<方針2. 汚染源に水を近づけない>

- ①建屋山側で地下水をくみ上げ、建屋近傍への流入を抑制する。
- ②建屋近傍の井戸（サブドレン）により地下水をくみ上げ、地下水位を下げ、建屋への流入を防ぐ。
- ③建屋周りに凍土壁を設けて、地下水の建屋への流入を抑制する。（注2）
- ④敷地舗装（フェーシング）による雨水の土壤浸透を押さえる。（注2）

<方針3. 汚染水を漏らさない>

- ①海側に鋼管製の遮水壁を設けて、放射性物質を含む地下水の海洋への流出を低減する。（注3）
- ②護岸部に地下水ドレンを設けて、地下水をくみ上げ、海洋放出を抑制する。
- ③日々発生する汚染水処理水である、高濃度汚染水や処理後の浄化水の貯蔵のためにタンクを計画的に確保する。

- (注1) 平成27年12月までに2-4号機の海水配管トレーンチ内の汚染水を除去・充填を完了した。
- (注2) 予防的・重層的対策により、汚染水発生量が約540m<sup>3</sup>/日（平成26年5月）から約200m<sup>3</sup>/日（平成30年上半期）まで減少した。
- (注3) 平成27年10月に海側遮水壁の完成により、港湾内の放射性物質の濃度は大幅に低減した。また、課題として、わずかにトリチウムを含む浄化処理後の水の貯蔵量が増え続けており、対策が求められています。

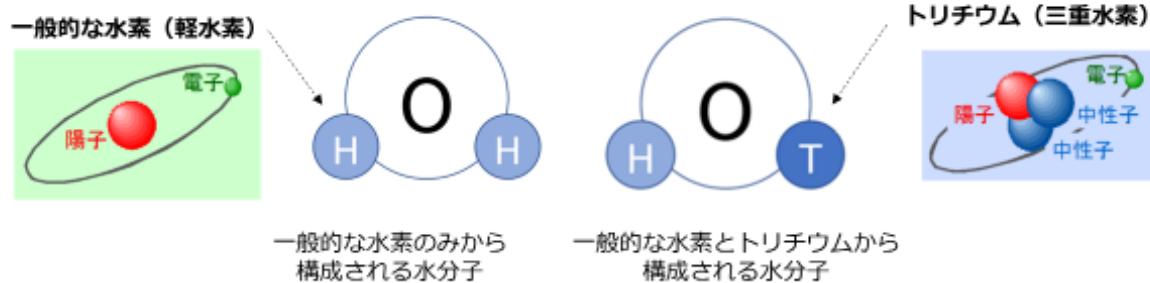
トリチウムは「三重水素」と呼ばれる水素の放射性同位体。  
水分子を構成する水素として存在しており、多核種除去設備等での除去が困難。

### 【水分子の構造】

トリチウムとは、日本語で「三重水素」と呼ばれる水素の放射性同位体です。一般的な水素と同じように酸素と化合して水分子を構成することから、身の回りでは水分子に含まれるかたちで存在するものが多く、大気中の水蒸気、雨水、海水、水道水にも含まれています。トリチウムは水分子の一部になって存在しているため、多核種除去設備等での除去は困難です。トリチウムは、原子力発電所を運転することで人工的に生成される以外にも、自然界で宇宙線により生成されます。

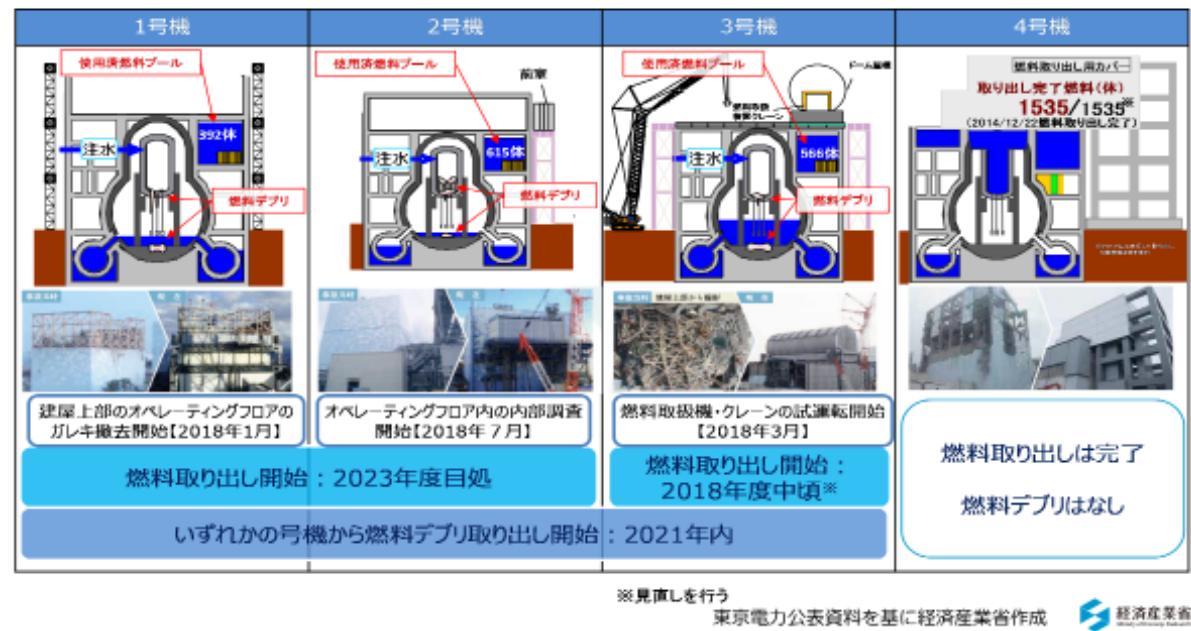
## 福島第一原子力発電所 1～4号機の現状について

- 1～3号機は安定状態を維持した上で、使用済み燃料プール内の燃料取り出しに向けた準備作業中（ガレキ撤去、除染、遮へい、取出用設備の設置等）。
- 事故時に溶けて固まった燃料（燃料デブリ）の取り出し方針を決定。取り出しの具体的な方法決定に向け検討中。

使用済燃料プールからの燃料取り出しについて、4号機では2014年12月に、1,535体全ての燃料の取り出しを無事に完了しました。これにより、使用済燃料が冷却できずに崩壊することによる、放射性物質放出のリスクが大幅に低減されました。

現在、1～3号機について、ガレキの撤去等の取り出しに向けた準備を進めています。3号機では、2018年2月にプール内燃料取り出し用カバーを設置しました。2018年3月から開始した燃料取扱設備等の試運転において複数の不具合が発生したため、2018年中頃としていた取り出し開始時期について、改めて精査・見直しを行うこととしています。

2017年9月に改訂された中長期ロードマップにおいて、格納容器底部の燃料デブリに対し、「気中」で「横」からアクセスすることに先行して着手し、次第に規模を拡大するという「ステップ・バイ・ステップ」でアプローチしていくという方針を示しました。
