事故の要因（推定）地震と津波の影響

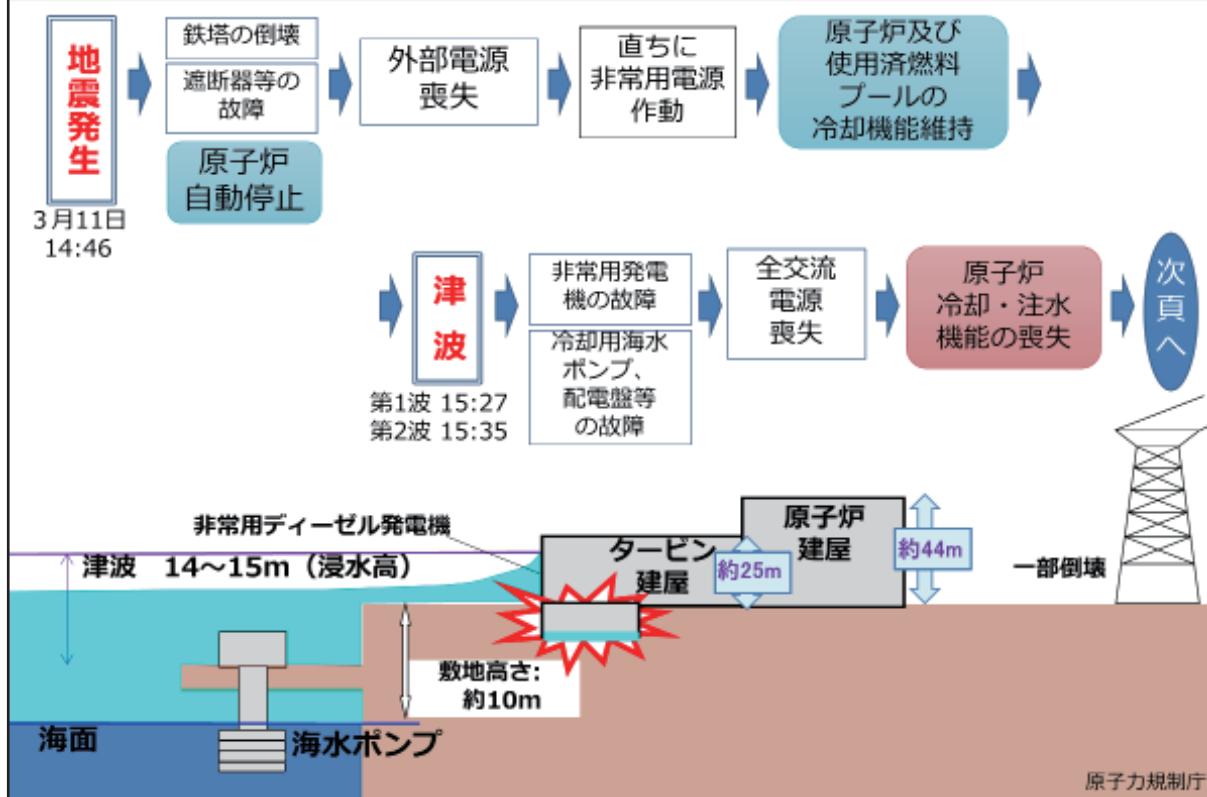
地震発生直後、運転中であった東京電力福島第一原子力発電所の1～3号機は、全ての原子炉が自動停止しました。

停止後のプラントにおいても、炉心の燃料の崩壊熱を冷却する必要があります。東京電力福島第一原子力発電所では、送電鉄塔の倒壊等による外部電源喪失のため非常用ディーゼル発電機が自動起動し、通常の冷温停止に向けた手順が進められました。

しかし、その後の津波の襲来を受けて、起動した非常用ディーゼル発電機や配電盤等が被水・冠水し、6号機を除き全ての交流電源が喪失すると共に、冷却用の海水ポンプも機能を喪失しました。1号機では原子炉を冷却する機能が喪失しました。2号機及び3号機では交流電源がなくとも駆動できる冷却設備（2号機：原子炉隔離時冷却系¹、3号機：原子炉隔離時冷却系と高圧注水系²）でしばらく原子炉を冷却していましたが、やがてこれらも停止して崩壊熱を冷却する手段を失うこととなりました。

こうした事態を受け、1～3号機では、消防ポンプ等を用いた代替注水を行なうべく作業が進められましたが、津波の再来の恐れなどもあり、代替注水に切り替えるまでの間、炉心を冷却するための注水ができる状態が続きました。1号機では14時間程度、2号機は6時間半程度、3号機では6時間半程度、炉心への注水が停止していたとみられています。さらに、代替注水系には隠れたバイパスが多く、注入した水を効果的に炉心冷却に供することができず、炉心溶融に至りました。
