**東京電力福島第一原子力発電所3号機（空撮）**

事故の要因（推定）原子炉内の状況

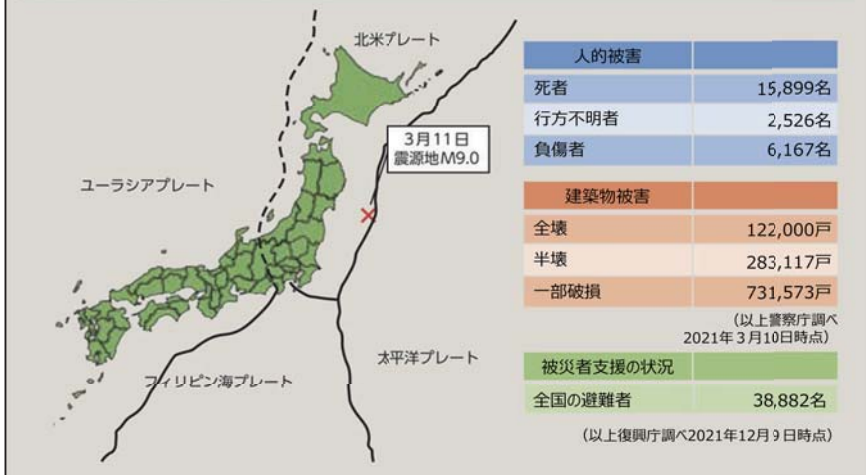
- 平成23年3月11日（金）14:46に三陸沖でマグニチュード9.0の地震が発生。東北地方を中心に地震、津波等により大規模な被害。
- 日本の観測史上最大規模の地震、世界的にも1900年以降、4番目の規模の地震となる。

2011年3月11日午後2時46分、三陸沖を震源とする大地震があり、宮城県栗原市で震度7を観測しました。地震の規模を示すマグニチュード（M）は9.0で、記録が残る大正12年以降国内で最大、前年のチリ大地震（M8.8）に匹敵する世界最大級の地震になりました。

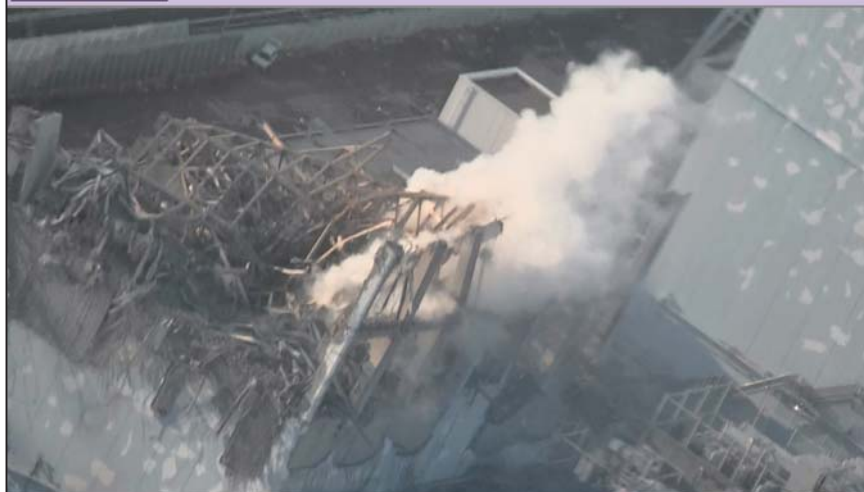
（2011年3月16日撮影、東京電力提供）

地震当時、運転中であった東京電力福島第一原子力発電所の1～3号機は、地震とその後の津波により、その全てで交流電源が喪失し、冷却システムが停止したことから、原子炉が冷却できなくなり、最終的に燃料の溶融に至りました。燃料の溶融の過程で、水素ガスが発生し、原子炉建屋内にその水素ガスが滞留した1号機、3号機では、12日（1号機）と14日（3号機）に水素爆発が起きました。また、3号機に隣接する4号機でも3号機から流れ込んだとみられる水素ガスにより水素爆発が発生しました。

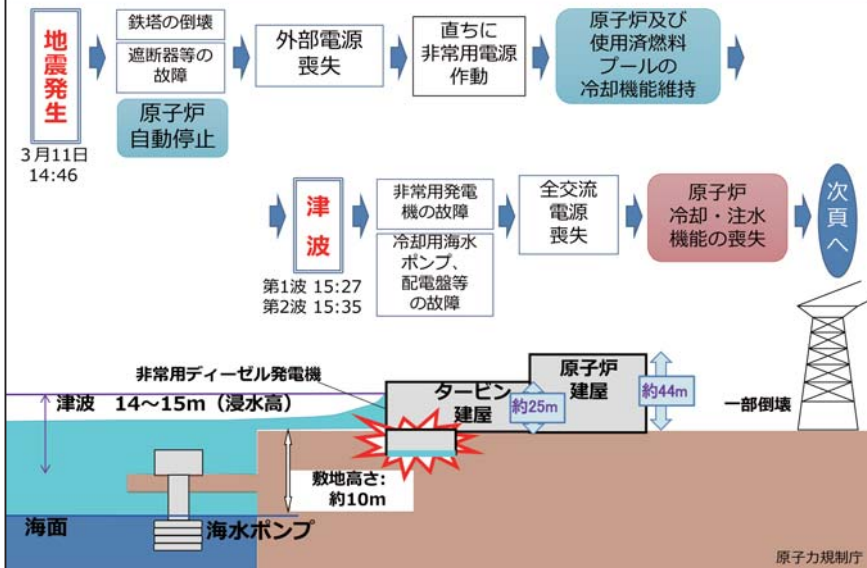
地震発生直後、運転中であった東京電力福島第一原子力発電所の1～3号機は、全ての原子炉が自動停止しました。

停止後のプラントにおいても、炉心の燃料の崩壊熱を除去する必要があります。東京電力福島第一原子力発電所では、送電鉄塔の倒壊等による外部電源喪失のため非常用ディーゼル発電機が自動起動し、通常の冷温停止に向けた手順が進められました。

しかし、その後の津波の襲来を受けて、起動した非常用ディーゼル発電機や配電盤等が被水・冠水し、6号機を除き全ての交流電源が喪失すると共に、冷却用の海水ポンプも機能を喪失しました。1号機では原子炉を冷却する機能が喪失しました。2号機及び3号機では交流電源がなくても駆動できる冷却設備（2号機：原子炉隔離時冷却系¹、3号機：原子炉隔離時冷却系と高圧注水系²）でしばらく原子炉を冷却していましたが、やがてこれらも停止して崩壊熱を冷却する手段を失うこととなりました。

こうした事態を受け、1～3号機では、消防ポンプ等を用いた代替注水を行うべく作業が進められましたが、津波の再来の恐れなどもあり、代替注水に切り替えるまでの間、炉心を冷却するための注水ができない状態が続きました。1号機では14時間程度、2号機は6時間半程度、3号機では6時間半程度、炉心への注水が停止していたとみられています。さらに、代替注水系には隠れたバイパスが多く、注入した水を効果的に炉心冷却に供することができず、炉心溶融に至りました。

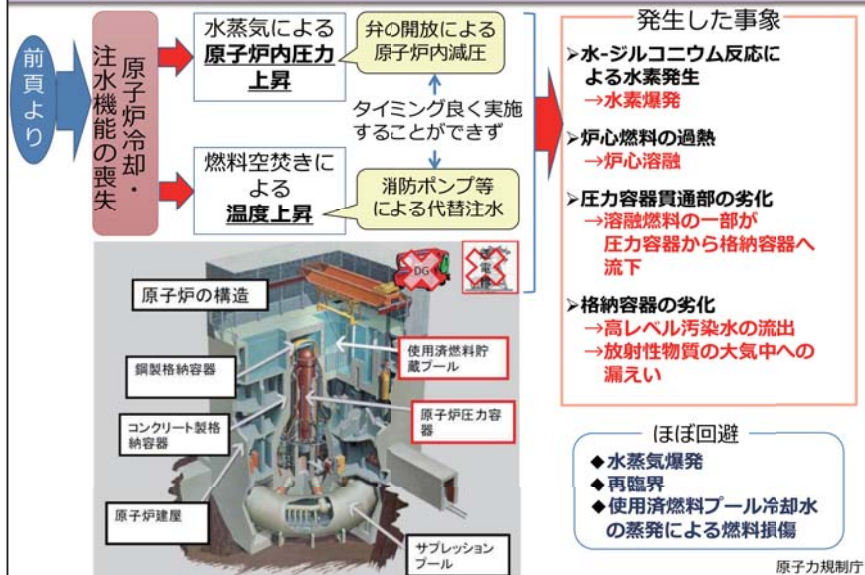
炉心への注水が停止したことによって原子炉水位が低下し、燃料が露出しました。その結果、炉心燃料が過熱し炉心溶融が始まり、压力容器の一部が損傷したと考えられます。溶融した燃料は压力容器から格納容器内に漏れ出すと共に、燃料体から放出されたセシウムなどの放射性物質が格納容器内に漏えいしました。また、炉心損傷に伴う高温下において、燃料被覆管の金属（ジルコニウム）と水蒸気が反応して発生した水素が、蒸気と共に压力容器の損傷部から格納容器内に漏えいしました。

格納容器においては、炉心損傷の影響により高温・高圧状態となり閉じ込め機能が劣化し、格納容器の外に通じる配管貫通部等に隙間が生じました。こうした箇所から、放射性物質が格納容器の外に漏えいし、環境に拡散していきました。また、燃料被覆管の金属が水蒸気と反応して発生した水素は原子炉建屋に漏えい、滞留し、水素爆発が発生したと考えられます。

また、冷却のために原子炉へ注水した水が压力容器や格納容器から漏えいし、放射性物質を含んだ高レベル汚染水となり、原子炉建屋地下やタービン建屋地下に滞留し、さらにその一部は海洋へ流出しました。

压力容器の損傷や格納容器の閉じ込め機能の劣化により放射性物質を含む蒸気が漏えいしたことに加えて、格納容器バント等によって大気中に放射性物質が放出されました。
