## － 改善箇所説明図 －

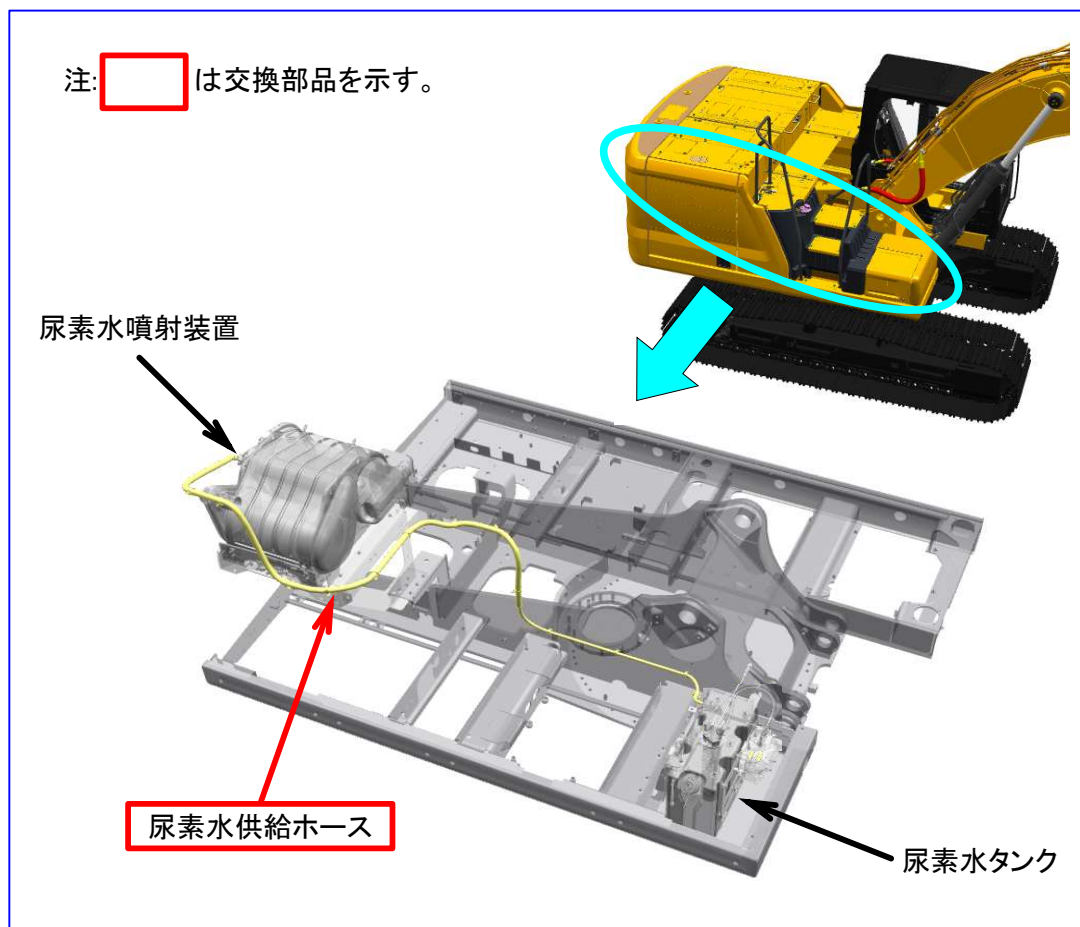
### 不具合発生箇所

当該特定特殊自動車の排気ガス浄化装置の一部である尿素SCR装置において、尿素水供給ホースが尿素水噴射制御装置の要求仕様を満たさないため破損し、尿素水が漏れ出るおそれがある。そのまま使用を続けると尿素水を正常に噴射できなくなり、窒素酸化物の還元反応に影響を及ぼす。

全車両、尿素水供給ホースを対策品へ交換する。

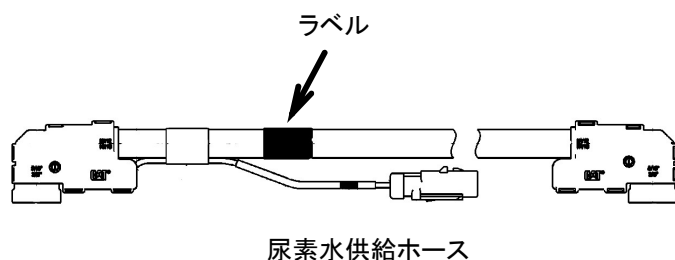
－ 尿素水供給ホースに貼りつけられたラベルに印刷されている部品番号により識別する。

改善措置品: 609-2710  
616-1621  
622-3437  
622-3439  
622-3442  
622-3444
