# PCB廃棄物に関する鳥取県の取組

## 鳥取県循環型社会推進課

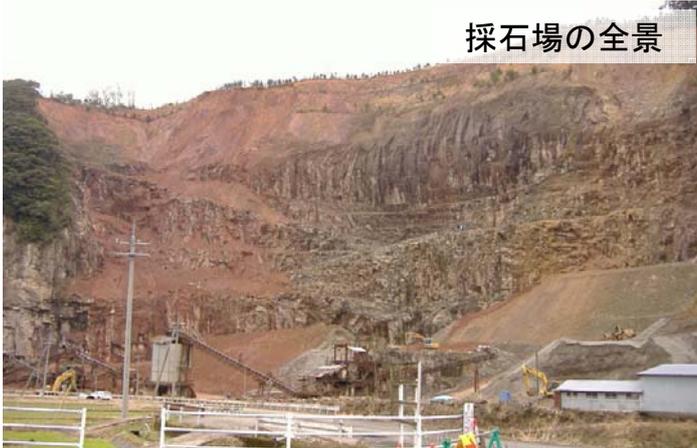
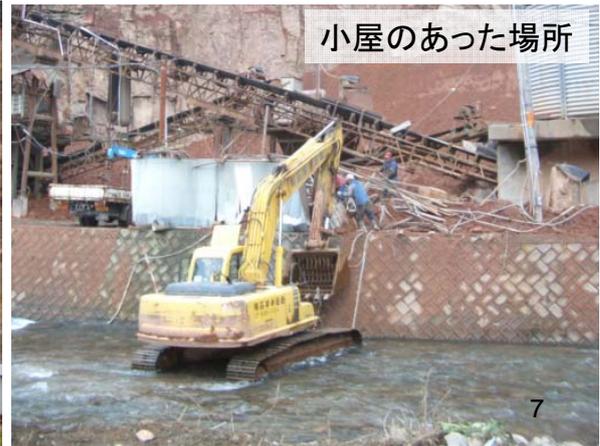
### 砕石場に保管されていたPCB廃棄物が河川に流出した事例 (H18年2月)

- 砕石場の崩落により、高濃度PCB廃棄物を保管していた小屋ごと河川に流出
- 約1.5km下流には水道水源(浅井戸)があり、影響が懸念された
- ⇒○県が緊急的に河川底質の除去等を行い、河川法に基づき原因者負担金支払を命令
  - ・バキュームでの吸引→凝集沈殿により汚泥分離→汚泥は砕石業者が保管
- 河川、海域、水道水源の水質・底質の分析により汚染状況を調査
- ⇒県採石条例を改正し、採石場内におけるPCB廃棄物の保管を禁止

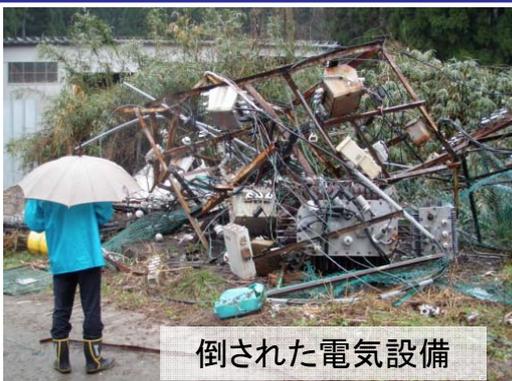
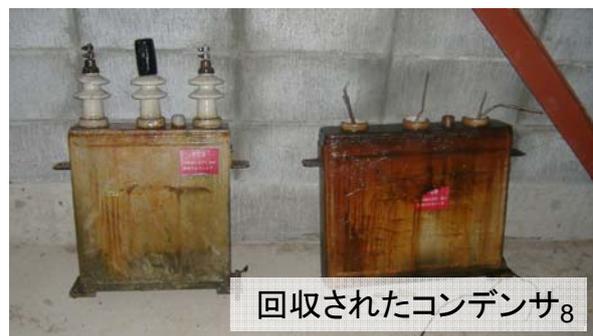
### 廃止砕石場のプラント解体の際にトランス等が放置された事例 (H22年4月)

- 廃止された砕石場が転売され、購入者が砕石プラント、電気設備等を解体した際にコンデンサ等16台(うち2台が高濃度PCB廃棄物)が放置され、PCBが漏洩。
- 場内の土壌からPCBが検出され、流出防止措置、撤去・保管を指導。(場内ため池、河川水等からはPCBは検出されず、場外への流出はなし)
- 当該機器は電気関係報告規則に基づく使用廃止届出がされていたが、PCB特別措置法に基づく保管届出が未提出
- ⇒中国四国産業保安監督部から届出情報を入手し、保管届出のない使用廃止事業場を調査(⇒従来から年1回提供を受けていたが、以後、3ヶ月に1回に頻度をあげた)
- ⇒併せて、県内の休廃止採石場を一斉調査

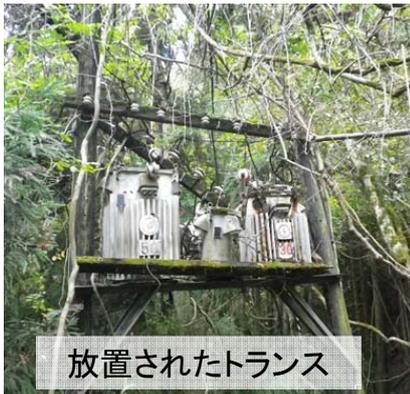
- 山林内に放置された閉鎖鉱山においてコンデンサ等17台が発見された。(うち1台は高濃度PCB含有機器であったが、届出がなく行政が未把握の機器)
- 水質及び土壌の検査を実施し、周辺土壌以外にはPCBが拡散していないことを確認  
⇒コンデンサなどの放置の可能性がある廃止鉱山、空き工場を一斉調査中

放置されたトランス

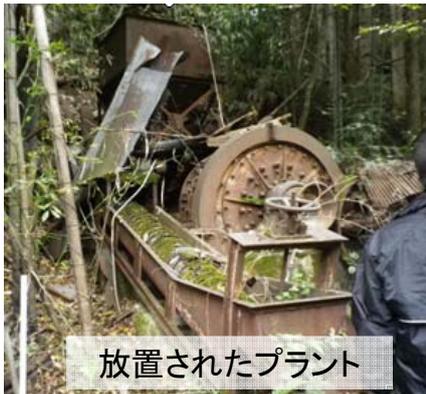
放置されたプラント

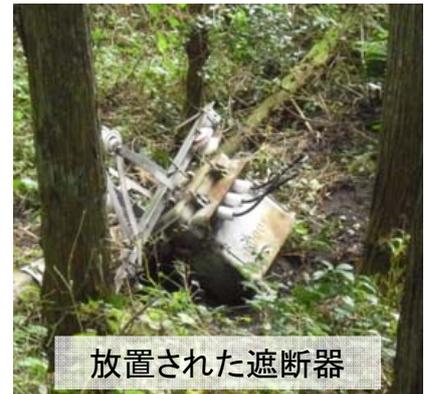
放置された遮断器
