車両蒸発ガス(給油時)推算式について

(一財)石油エネルギー技術センター
石油基盤技術研究所
燃料油研究室

- ①新年式車と旧年式車には有意な差があることについて
- ②差が出る要因の解析

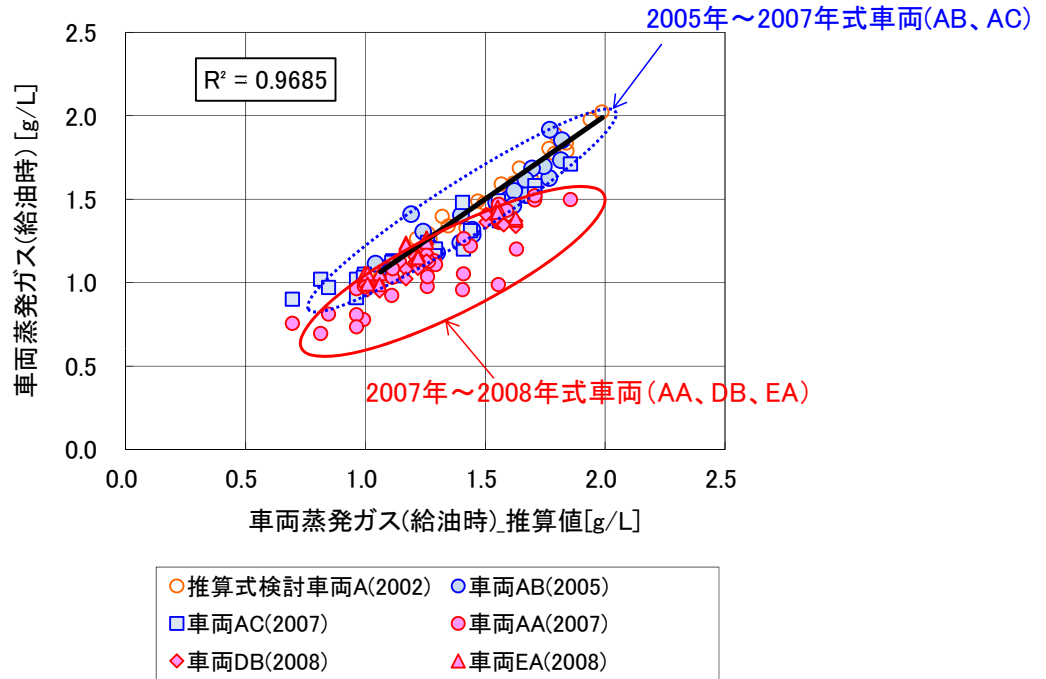
<旧推算式との乖離率>

2007年式、2008年式の車両3台(AA、DB、EA)は、同じ給油条件において2002年式推算式検討車両Aに比較して、車両蒸発ガス量(給油時)が1~2割程度低くなっていた。

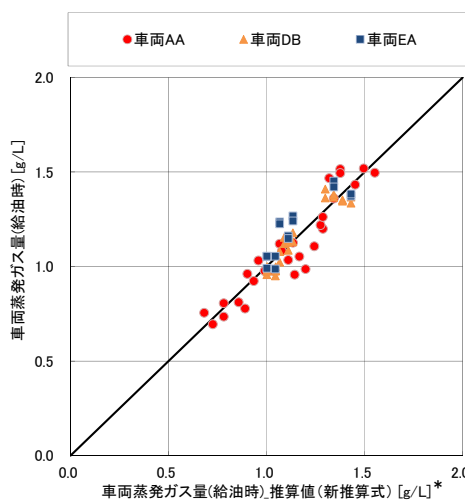
車両蒸発ガス量(給油時)が低下した**2007年式、2008年式の車両3台(AA、DB、EA)**を用いて**推算式を見直した。【新推算式】**

* 車両蒸発ガス量(給油時)推算値[g/L] =
 $0.024107*A - 0.04173*B - 0.00436*C + 0.008012*D + 0.341865$

A: 車両タンク内燃料温度[°C]
 B: 車両タンク内燃料温度[°C]-給油温度[°C]
 C: 給油速度[L/min]
 D: 蒸気圧[kPa]

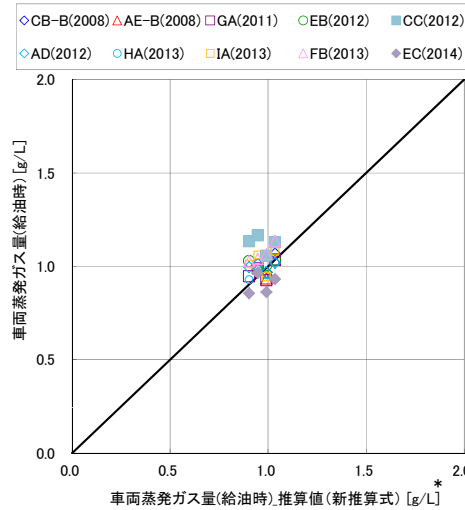
車両蒸発ガス量(給油時)が低下した2007年式、2008年式車両と比べて、**2008年式~2013年式の車両10台は同等である**ことを確認した。

* 車両蒸発ガス量(給油時)推算値[g/L] =
 $0.024107*A - 0.04173*B - 0.00436*C + 0.008012*D + 0.341865$
 A: 車両タンク内燃料温度[°C]
 B: 車両タンク内燃料温度[°C]-給油温度[°C]
 C: 給油速度[L/min]
 D: 蒸気圧[kPa]

給油条件:
 車両タンク内燃料温度: 26.7, 31.7°C、給油温度: 19.4°C、
 給油速度: 37.1L/min、燃料蒸気圧59.0, 64.5kPa

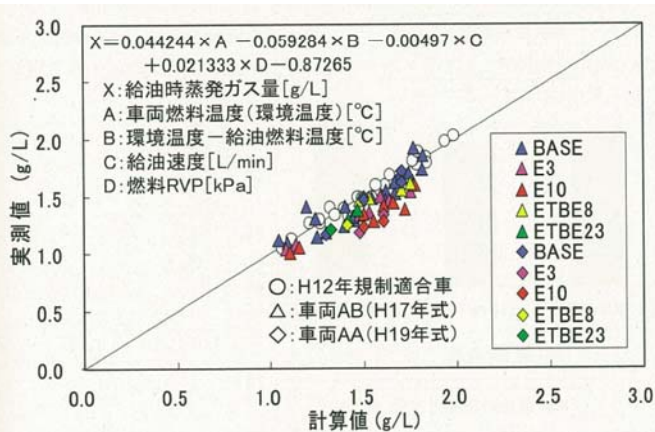
図 4.1.3-6 給油時蒸発ガス発生量の各影響因子による多変量解析結果
* 車両 AB、AA および含酸素基材混合ガソリンによる評価結果の適用

2005年式車両AB、2007年式車両ACの給油蒸発ガス量は、2002年式車両A(平成12年排出ガス規制適合基準車両)を用いて構築した給油時蒸発ガス量推定式(旧推算式)から求められる推定値と同等となったが、**2007年式車両AAの給油時蒸発ガス量は推定値より低くなった。**

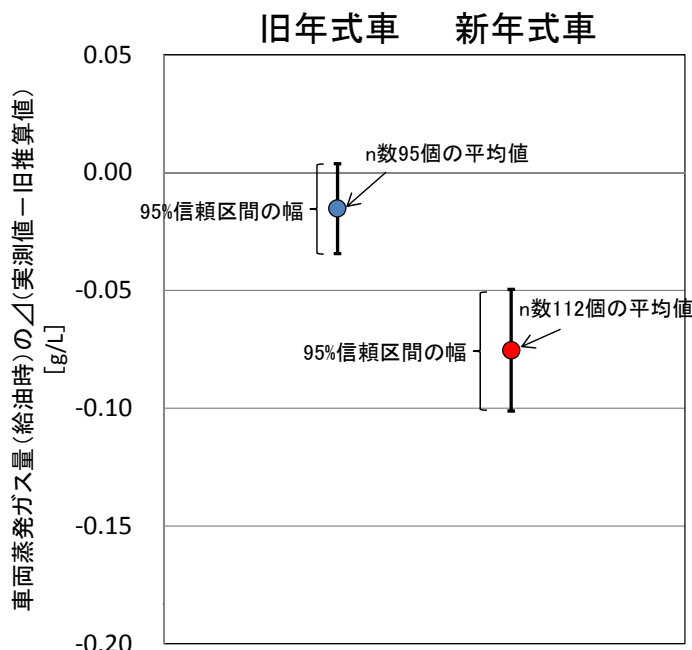
車両蒸発ガス量(給油時)の△(実測値-旧推算値)

仕切り板等がない2007年式以降の車両13車種(新年式車)の112データは、仕切り板等があると思われる1997年～2007年式の車両8車種(旧年式車)の95データと、車両蒸発ガス量(給油時)の△(実測値-旧推算値*)に対する95%信頼区間の解析から、**有意な差があった**。

旧年式車	新年式車
n数	95	112
平均値	-0.015	-0.075
95%信頼区間の幅	±0.019	±0.026
旧推算式との有意差	なし	あり

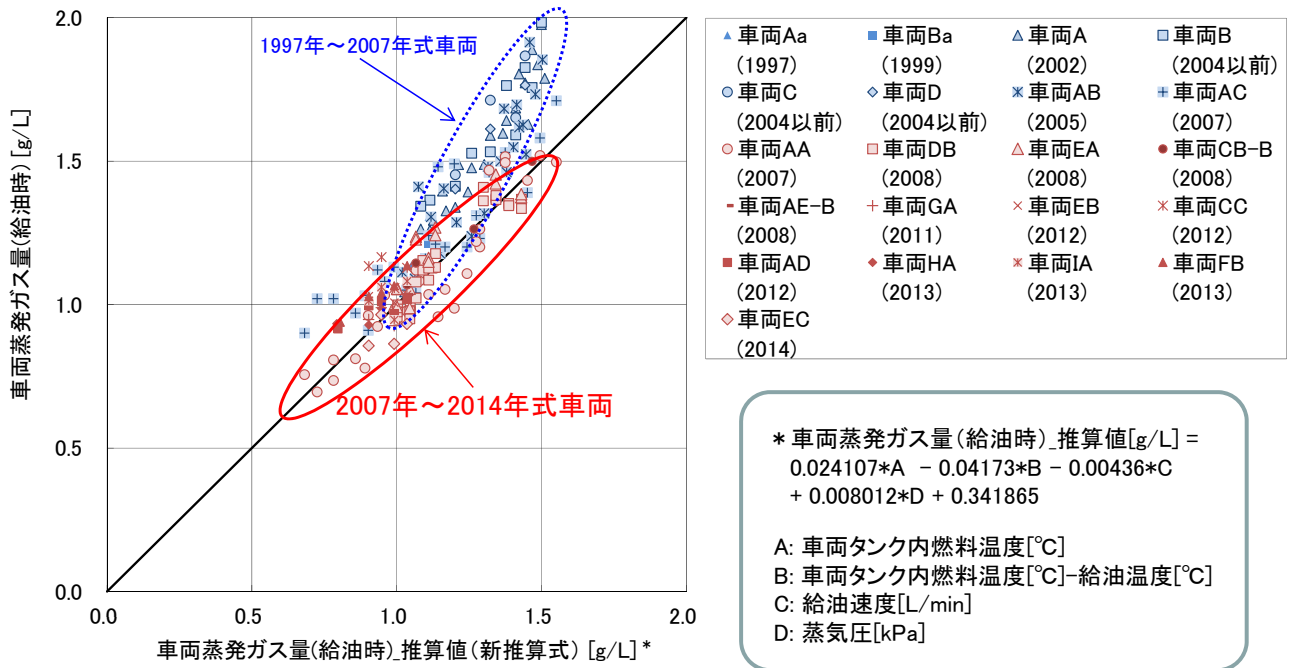
仕切り板等がない2007年式以降の車両13車種(新年式車)は新推算式とよく合うが、仕切り板等があると思われる1997年～2007年式の車両8車種(旧年式車)は、新推算式の推算値に比較して、車両蒸発ガス量(給油時)が高くなっていた。

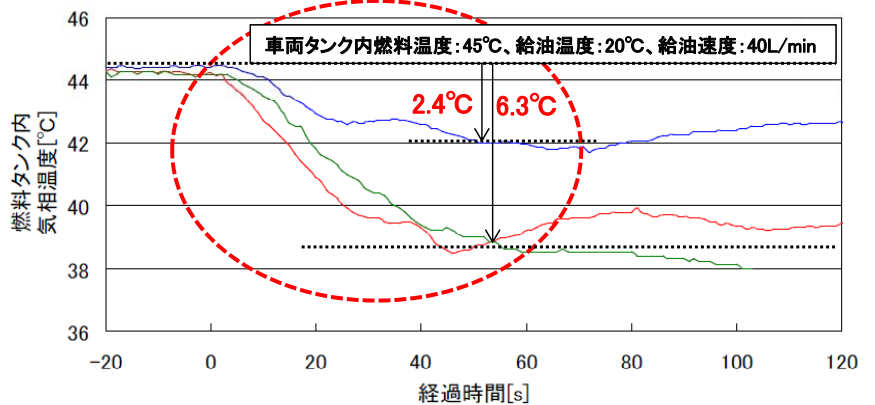
給油時の燃料タンク内気相温度の挙動

新年式の車両2台(AA、DB)は、フィルターパイプ付け根付近の仕切り板等が無い構造を有している。これらのタンク構造では、給油開始後から燃料タンク内の気相温度が大きく低下しており、タンクが速やかに冷却されている。冷却の効果により気相中のガソリン含有量が少なくなることで車両蒸発ガス量の低減が大きいと考えられる。

—推算式検査車両(仕切り板有) —車両AA(仕切り板無) —車両DB(仕切り板無)

※解析のために温度差の大きな条件で実施

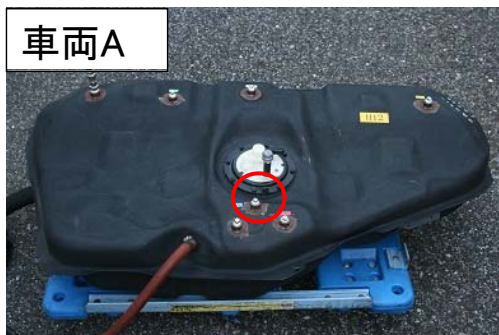
車両A

旧年式車(車両A)、新年式車(車両AA、車両DB)とも、タンク中央部に熱電対を差し込み、満タン時の液面から1cm程度上方で気相温度を測定

燃料タンク容量	試験時の給油量
50L	42.5L

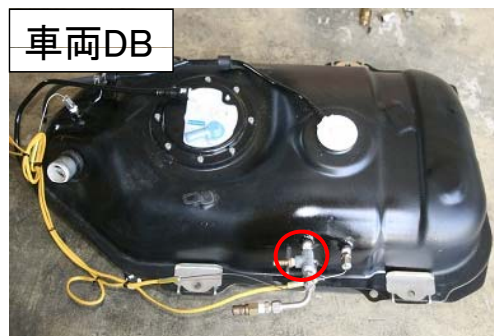
車両DB

燃料タンク容量	試験時の給油量
36L	28.8L
