6. 発電実績・予測に関する業務

6.2. 発電実績

6.3. 発電量予測に関する業務

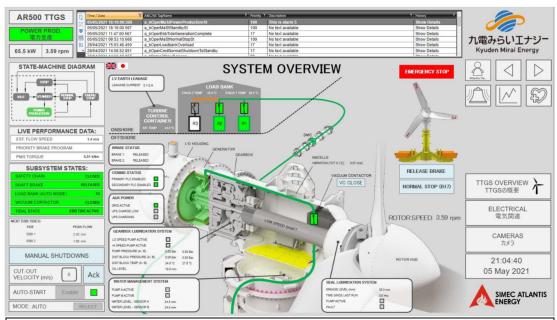
図 6.1-1 潮流発電機運用概要システム画面説明

図 6.1-1 に SCADA システムのうち潮流発電機運転概要システムの画面を示す。画面 に表示されているアイコンの詳細は以下のとおりであり、画面の番号と説明の番号は 対応している。全てのアイコンで緑色表示は健全または動作中、赤色表示は機器が故障 していることを示している。

- ①発電有無表示
- ②発電機出力・ローター回転数表示
- ③セーフティチェーン、ブレーキ、ロードバンク及び発電機遮断機の状態
- ④ブレーキの状態(開放または投入)
- ⑤タービン発電機 PLC などの通信状態
- ⑥補助電源の状態
- ⑦ギアボックス潤滑油システム:低速ポンプと高速ポンプは冗長システムであり、タービン発電機が長期間休止していた場合や、機械式ポンプが故障した場合にのみ、操作者によって起動される。ポンプと配電ブロックの圧力センサーは、シャフトの回転速度が6.5rpmを超えた場合(大潮)にのみ、それらの圧力を記録する。
- ⑧水管理システム:タービン発電機内部に浸水した場合のみ有効となる。
- ⑨シール潤滑システム:8 時間以上の回転後にシール潤滑ポンプに信号を送るようにプログラムされており、シールポンプは内部で自動プログラムを実行してシールを潤滑する。ポンプは120 秒間運転し、その間に「ポンプ作動中」の表示ランプが緑色点灯。ポンプから故障が報告される場合、PLC はリセットコマンドを発送して故障を解除する。
- ⑩タービン発電機真空コンタクタ
- ①負荷装置用コンタクタ
- 迎緊急停止アイコン
- ③警報履歴画面表示アイコン
- (4)計測履歴画面表示アイコン
- 15電気関連画面表示アイコン
- 16ローター・ブレード画面表示アイコン

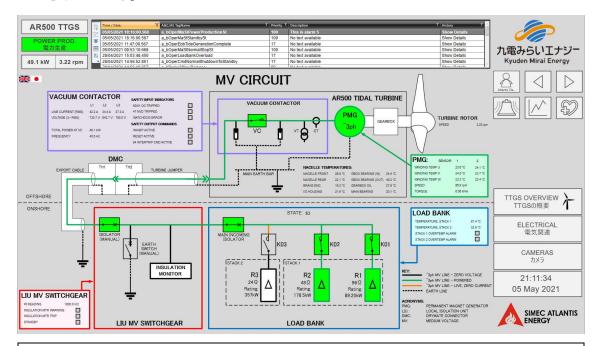
図 6.1-2 電気関連管理システム画面説明

図 6.1-2 に電気関連管理システムの画面を示す。画面に表示されているアイコンの詳細は以下のとおりであり、画面の番号と説明の番号は対応している。潮流発電機運転概要システム同様、緑色表示は健全または動作中、赤色表示は機器が故障していることを示している。

- ①発電機遮断器の電気測定値
- ②発電機遮断器の状態表示:内部システムに障害が発生した場合、ウオッチドッグエラー表示ランプが赤色点灯。発電前の時間平均化回転数が3RPM未満の場合、「禁止機能作動中」の表示ランプは、赤色点灯。禁止機能作動中になると、システムの不安定性を防ぐためにローターを停止させない限り、コンタクタの状態を変更することができない。
- ③ナセル温度
- ④発電機温度、トルク及び速度の測定値
- ⑤ロードバンク温度
- ⑥ロードバンクコンタクタ:緑色点灯はコンタクタまたは断路器投入
- ⑦LIUの IR 測定値:警告レベルとトリップレベルは、以下で示す、表 5-1 の通りに指定されている。

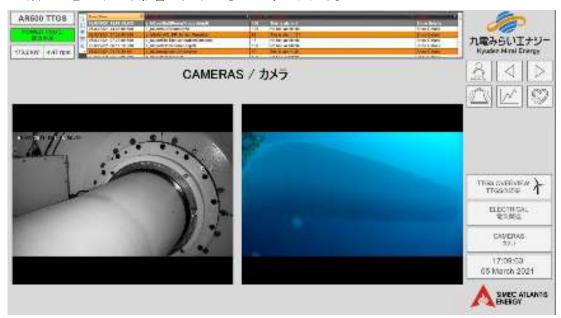
図 6.1-3 ローター・ブレード監視カメラ画面

図 6.1-3 にローター・ブレード監視カメラの画面を示す。タービン発電機内にカメラを設置し、ローターの回転状況を監視、及びタービン発電機外側の海水中にカメラを設置し、ブレードの回転状況を監視した。ブレード監視カメラでは回転状況の他、ブレー

ドへの付着物の状況、魚の遊泳状況等を確認することができ、潮流発電機設置が周辺魚類の生息に与える影響は少ないものと考えられる。

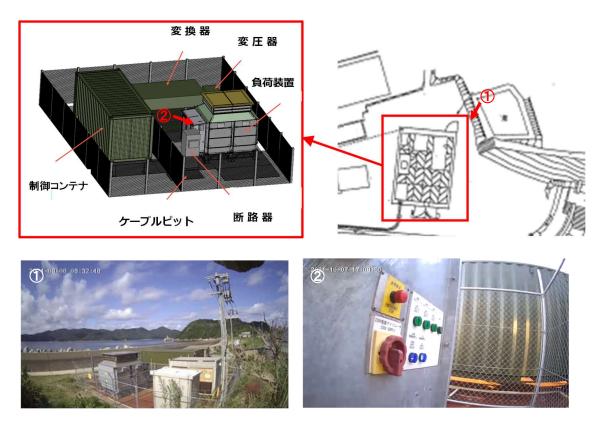
図 6.1-5 監視カメラ設置場所と映像(①:陸上設備全体監視、②:負荷装置稼働確認)

陸上設備を監視するために 2 台の監視カメラを設置し、関係者の携帯電話で監視できるようにした。監視カメラ設置場所と監視カメラの映像を図 6.1-5 に示す。監視カメラは携帯電話にダウンロードしたアプリを通じて、カメラの映像を確認するほか、不審者の侵入・警告、カメラ越しの人物と会話ができる機器を採用した。

2 台のカメラのうち、1 台は陸上設備全体の監視、もう1 台は負荷装置稼働時に点灯する ランプが確認される場所に設置した。

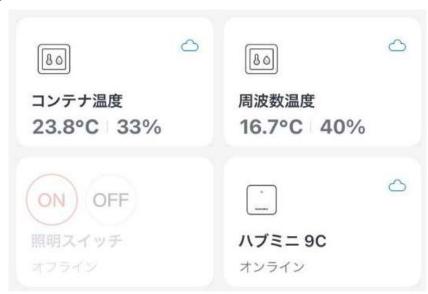
図 6.1-6 負荷装置用制御コンテナおよび周波数変換装置温度監視画面

負荷装置用制御コンテナと周波数変換装置には空調設備が設置されているが、温度監視ができていなかったことから、携帯電話にダウンロードしたアプリにて遠隔で温度が確認できるセンサーを追加し、室内の温度監視も実施した。図 6.1-6 に温度監視するアプリの画面を示す。

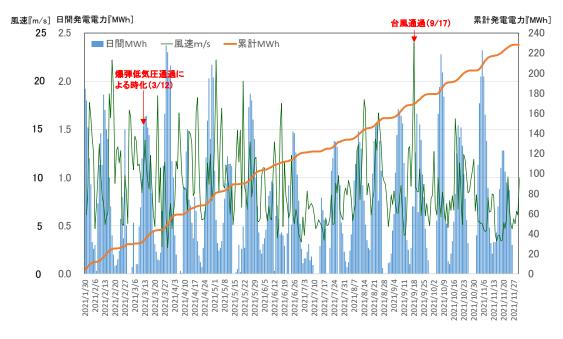
図 6.2-1 日間・累計発電電力量および福江周辺の風速

図 6.2-1 に日間・累計発電電力等と気象庁が公表している福江の日間瞬間最大風速を示す。実証期間をとおした累計発電電力量は 247MWh、設備利用率は 6.3%。3 月 28 日大潮時に最大の日間発電電力量 (2.37MWh/日) を確認。その日の日間設備利用率は 19.8%であった。発電電力量は干満差に合った発電であることから、予測可能な再生可能エネルギーであることが確認された。また、風速と発電電力量から潮流発電は気象・海象に左右されない発電方法と思われる。爆弾低気圧や台風通過にともなう海上時化など特異な気象時の実績については、後述する。

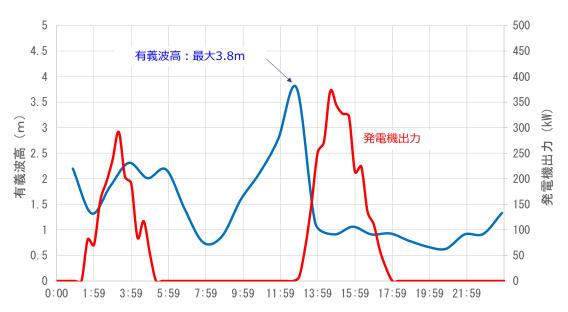
図 6.2-4 2021 年 3 月 12 日 潮流発電機設置海域の有義波高と潮流発電機出力

図 6.2-4 に 2021 年 3 月 12 日、潮流発電機設置海域の有義波高と潮流発電機の発電 実績を示す。有義波高は最大 3.8mまで上昇したが、潮流発電機出力に与える影響は見 られなかった。

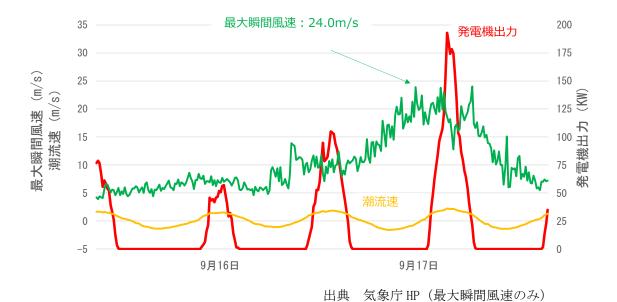
図 6.2-6 台風 14号通過時の最大瞬間風速、潮流速、潮流発電機出力

図 6.2-6 に台風 14 号が通過した 2021 年 9 月 16、17 日の福江の瞬間最大風速、奈留瀬戸海域の潮流速、潮流発電機出力を示す。潮流発電機出力は潮の干満(潮流速)に合わせて発電するため、風速の強弱が発電に影響しないことを確認した。

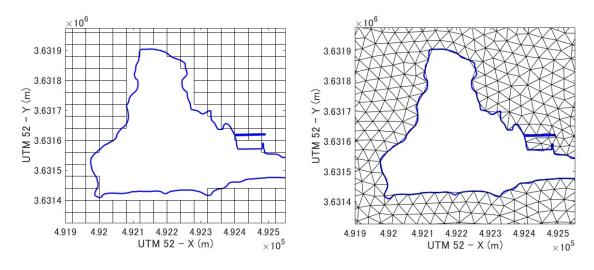
図 6.3-1 構造化格子(左)と非構造化格子(右)の篝火崎岬(奈留島)不整形海岸形状 への適応性

ここで使用する FVCOM は、運動量、連続性、水温、塩分、密度などの浅水原始方程式を有限体積法により解く海洋モデルである。図 6.3-1 に示すとおり、FVCOM は非構造格子を用いていることから、奈留瀬戸の不規則な海岸形状に計算領域をより正確に適合させることができる。

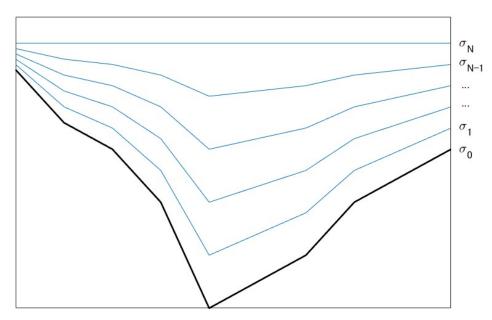
図 6.3-2 鉛直方向のシグマ分布

FVCOM は 3 次元モデルであることから、奈留瀬戸の不規則な水深を滑らかに表現するために、垂直方向の離散化には一様なシグマ座標系を使用した。これは、すべてのセルとノードについて、鉛直領域が計算領域全体に対して一定の層数に等しく分割されることを意味する。図 6.3-2 に示すとおり、例えば、シグマ層の数を 10 とすれば、深度 30m の地点では 層幅は 3m となり、深度 40m の地点では 4m となる。

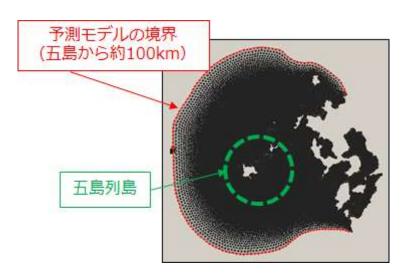
図 6.3-4 FVCOM 数値モデルの水平計算領域

図 6.3-4 に示すとおり、モデル計算領域は、福岡県、佐賀県、長崎県、熊本県、鹿児島県の海域を含む広い範囲となる。この広い領域は、開境界不安定性が我々の対象領域(奈留瀬戸)に及ぼす影響を最小限に抑えることを目的としている。この観点から、開境界ノード(図 6.2-4 の赤) と AR500 の位置との間の最小「安全」距離は 100km に設定した。

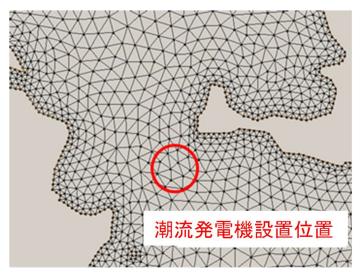
図 6.3-5 FVCOM を用いた 奈留瀬戸の詳細メッシュ

図 6.3-5 で示すとおり、水平面内では、奈留瀬戸の海岸線の 750 ㎡から、開口境界の約 10 Listでセルサイズが大きくなっている。これにより、実用的な総セル数、ノード数を保 ちつつ、対象領域内の分布を非常に細かくすることができる。使用したグリッドは、総セル数 127,697、総ノード数 66,719。垂直面では、10 の垂直シグマ層がシミュレートされた。

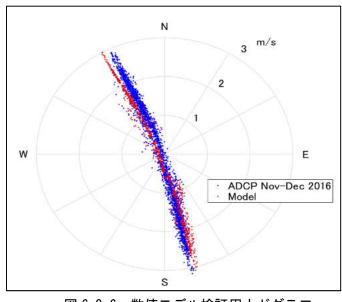
図 6.3-6 数値モデル検証用ホドグラフ

奈留瀬戸周辺の数値モデルの精度を検証するため、2016年の10月25日から12月10日まで潮流発電機設置位置からおよそ100m西の北緯32°49'06.6″、東経128°54'37.8″で測定したデータとモデル結果を比較した。図6.3-6に示すとおり、主に洪水時など潮流に影響される流れ方向のわずかなずれを除いて、ADCPで測定したデータと良い相関を示す結果が得られた。そこで、本章で紹介するメッシュと条件でシミュレーションを行うこととした。

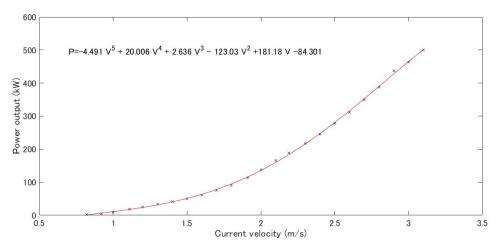
図 6.4-1 表 6.4-1 の「流速 vs 発電電力」データからのカーブフィティング

2016年の ADCP データによる流速の検証に加え、本事業で得られた発電電力量の実績との比較による数値モデルの検証も行った。この目的のために、FVCOM による流速の結果は、表 6.4-1 に示す AOUK 社から提供された「流速 vs 発電電力」データのカーブフィッティングの結果を基に、図 6.4-1 で示す方程式として表せる。

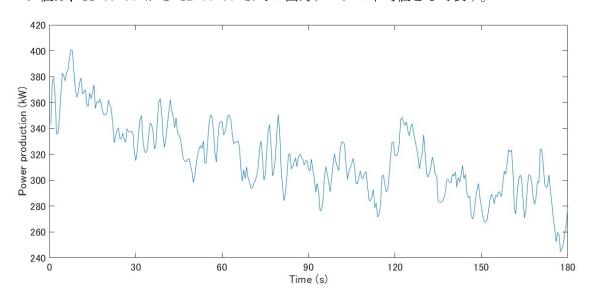
図 6.4-2 3 分間の発電電力 2Hz データ (2021 年 3 月 14 日 16:00~16:03)

FVCOM の流速結果に式を適用した発電電力と本事業で得られた発電実績と比較した。例として、1 日 (4/29)、1 週間 (TBD)、1 ヶ月 (TBD) の AR500 出力に対する FVCOM 発電電力の推定結果を図 6.4-2 に示す。数値モデルでは、乱流や波浪による発電量の変動や、ローターの軸周りの回転による 3P 変動は予測できない。そこで、本事業では、モデル結果と直接比較するために、発電電力を 1 分平均値で示す。例えば、4/29 12:00 に対応する発電実績データ値は、11:59:30 から 12:00:30 までの出力データの平均値として表す。

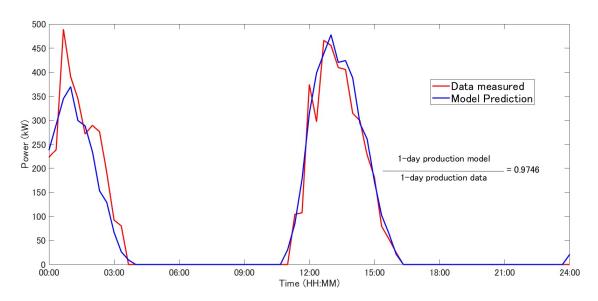
図 6.4-3 4/29 の発電電力測定値とモデル予測値の比較

比較の結果、1 日、1 週間、1 τ 月の測定データに対して、それぞれ 2.5%の欠損(図 6.4-3)、0.34%の過大評価(図 6.4-4)、8.59%(図 6.4-5)となり、モデルは高い精度であることを確認した。このような予測値とデータとの乖離は、様々な理由が考えられる。松本モデルでは、開境界節点での潮位計算に 37 個の潮汐高調波成分のうち主要な 21 個だけを考慮し

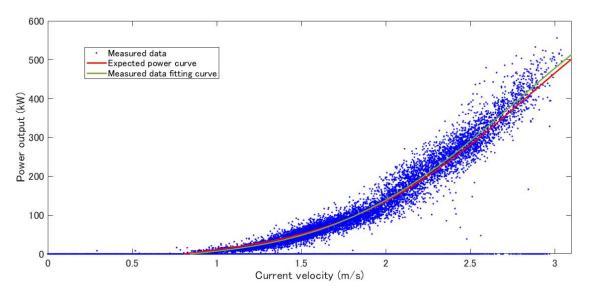
図 6.4-6 予想されるパワーカーブ(赤)と 本事業で得られた発電実績から計算されたパワーカーブ(緑)

AOUK 社から提供されたパワーカーブを、本事業の発電実績と流速のデータで検証した。 潮流発電機が稼働していない期間のデータが混入しないように、実測データのフィッティングカーブでは、発電がゼロのポイントは全て破棄した。その結果を図 6.4-6 に示す。AOUK 社から提供されたデータから算出された効率とほぼ同じ曲線が得られたが、流速が約2.3m/s 以上では、奈留の実測データから計算した値の方が若干高くなっている。

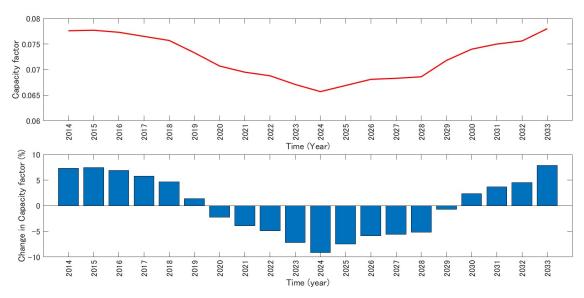
図 6.4-7 本事業で使用した潮流発電機(AR500 ヨー・ピッチ制御なし)20年間設備利用 率変動特性

さらに、月の節理が潮流エネルギー生産に与える影響を数値化するため、2014年から2033年までの年間発電量係数を算出した結果を図6.4-7に示す。

期間が非常に長く、数値シミュレーションができないため、2016 年の 10 月から 12 月に 測定した ADCP データの高調波解析による結果を基に算出した。容量係数は 2015 年の 7.77% から減少し、2024 年には 6.57%と低い値となる。その後、2033 年の 7.80%まで再び上昇する。これは、平均化された設備利用率 7.23%に対して \pm 9.14%の変動を意味する。このサイクルは 18.6 年の周期で繰り返される。

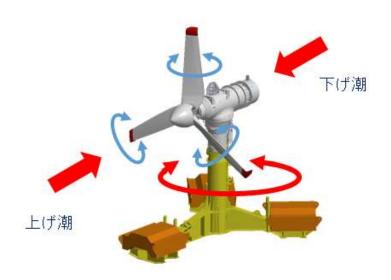
図 6.4-8 本事業で使用した潮流発電機のピッチ回転(青)とヨ―回転(赤)のイメージ

本事業で使用した潮流発電機は、主に3つの要因で出力が制限されている。第一に、ヨー制御ができないため、垂直軸を中心に回転することができない(図 6.4-8 の赤色回転矢印)。また、ローターが北西方向を向いているため、潮流の運動エネルギーが電力に変換されるのは干潮のみである。

第二に、ブレードの回転面に対する角度であるピッチ角(図 6.4-8 の青色回転矢印)を制御していない。ピッチ角は、その時々の流況に応じてローター効率を潮流発電機の特性に適合させるために変更することができる。図 6.4-9 に AOUK 社製潮流発電機の流速に対する最適なピッチ角度を示す。

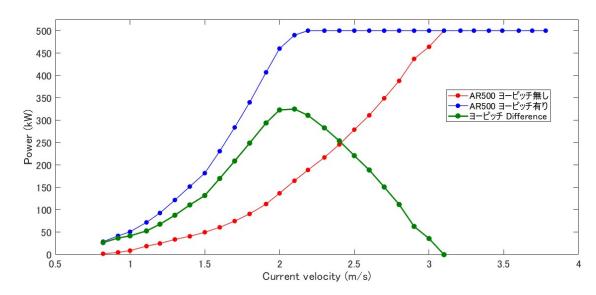
図 6.4-10 本事業で使用した潮流発電機(AR500)のヨー・ピッチ制御なし(赤), ヨー・ピッチ制御あり(青), 両タービン間の差(緑)のパワーカーブ

このため、本事業で使用した潮流発電機におけるヨー・ピッチ制御の効果に関して検討した。解析は、本事業で得られた発電実績と、ヨーおよび/またはピッチ制御の搭載を考慮した同時期の数値モデル速度結果から計算された出力推定値との比較で構成されてる。モデルの検証としては、1日、1週間、1ヶ月の期間を比較対象としている。図 6.4-10 に示すと

おり、ピッチ制御による正のパワーギャップは流速に依存し、2.1m/s の流速で最大となる。

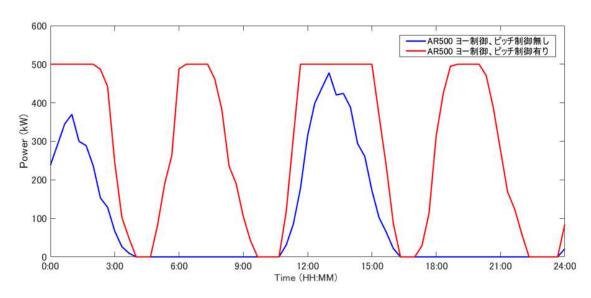
図 6.4-11 本事業で使用した潮流発電機 (AR500) のヨー・ピッチ制御有無による発電電力 の比較 (2021 年 4 月 29 日)

数値モデルによる流速に基づき、その年の最も強い春の潮流は4月29日に発生。試算結果を表 6.4-2に示す。1日の発電電力量は2,181.49kWhに達したと推定。潮流発電機にヨー制御を搭載した場合、3,212.31 kWh(ヨーとピッチ制御なしに対して47.25%増)の電力量が期待される。ピッチ制御のみを搭載した場合、1日の発電電力量が76.14%増加する(3,842.43 kWh)。最後に、ヨーとピッチ制御の両方を搭載した潮流発電機は、その日の発電電力量が6,942.83kWh(+218.26%)と推測される。図6.4-11は本事業で使用した潮流発電機のヨー・ピッチ制御搭載機の発電電力量比較である。

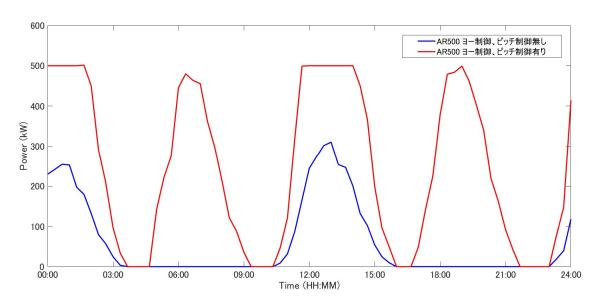
図 6.4-12 本事業で使用した潮流発電機 (AR500) のヨー・ピッチ制御有無による発電電力 の比較 (2021 年 4 月 13 日)

4月13日の結果については、予想通り、潮流速が低いため、ヨー・ピッチ制御なしとの差が大きくなっている。ヨー制御を搭載した場合、4月29日と同程度の増加率(+50.98%)となる。しかし、ピッチ制御は142.03%の出力増加をもたらし、両制御システムを搭載した場合は319.79%の増加を示し、4月29日推定値(それぞれ76.14%と218.26%)より明らかに高い値となる。結果は表6.4-3と図6.4-12に示す。

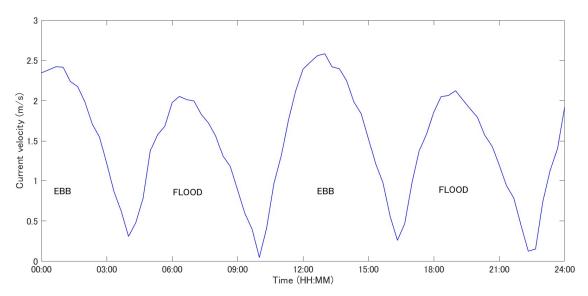
図 6.4-13 本事業の潮流発電機設置場所の FVCOM 数値シミュレーションによる潮流速結果 (2021 年 4 月 13 日)

4月13日と4月29日では、潮流発電機が2倍の時間運転されるため、ヨー制御による発電電力量は増加するものの、2倍にはならない。これの原因は、本事業の設置場所では、満潮時の流速が干潮時よりも著しく低いためと推測される。その結果を図6.4-13に示す。

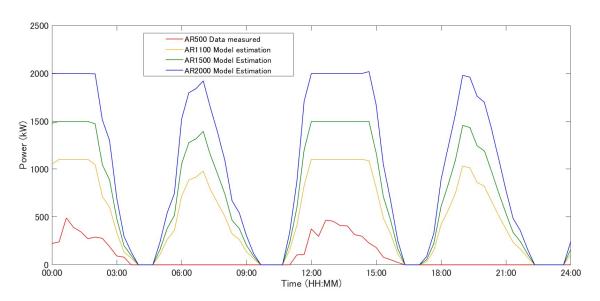
図 6.4-14 2021 年 4 月 29 日における本事業潮流発電機と他機種の発電電力比較

また、奈留瀬戸は本事業の潮流発電機が設計された条件とは異なるため(オークニー諸島の潮汐サイトは奈留瀬戸より浅く潮流速が強い)、現在の設置地点ではロータサイズ、定格容量、定格流速が異なる機種の潮流発電機の方が発電量として採算性が高い可能性がある。このため、流速に関する数値モデルの結果を用いて、他の AOUK 社製潮流発電機を用いた発電電力を試算した。図 6.4-14 に 2021 年 4 月 29 日における発電電力を示す。なお、比較に使用した機種は本事業で使用した AOUK 社製 AR500 (500kW)、AR1100 (1,100kW)、AR1500

4月29日、AR1100、AR1500、AR2000の発電量は、本事業で使用した潮流発電機 (AR500)の発電電力の5.54倍、7.84倍、10.87倍であると推測される。04/29のAR500、AR1100、AR1500、AR2000の設備利用率は、18.58%、46.82%、48.53%、50.51%と推測された。

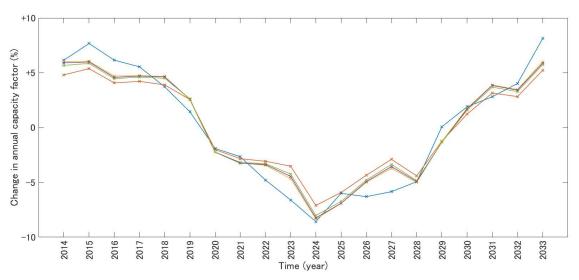
図 6.4-15 本事業で使用した潮流発電機の 20 年間の発電量変動特性

また、各タービンの長期的な効率を把握するために、同様の比較を 5 年後に拡張した。 5 年間の設備利用率の結果は表 6.4-4 に示す。 2021 年 4 月 29 日は昼夜間が同じであり、潮流が年平均よりかなり強かったので、表 6.4-4 の設備利用率は 2021 年 4 月 29 日より低くなっている。図 6.4-15 に示すように、タービンの種類は、月の歳差運動期間(18.6 年)の発電量の変化にも影響を与える。

潮流エネルギーポテンシャルの低い年(2021~2028 年)は高流速の発生が少ないため、本事業で使用した定格流速の高い潮流発電機(AR500、定格流速=3.1 m/s)ほど強い変動が見られる。一方、定格流速が低い(2.2 m/s)ため、潮流エネルギー資源の変化の影響を受けにくいことから、変化の少ないのはヨー・ピッチ制御搭載のAR500と推測される。AR1100、AR1500、AR2000は定格速度が同じ(2.5 m/s)であるため、20年間の年間変動幅はほぼ同じである。定量的には、年間設備容量の変化を分散係数(式 1)で表 6.4–5に示す。この表では、各潮流発電機の定格流速が参考値として含まれている。

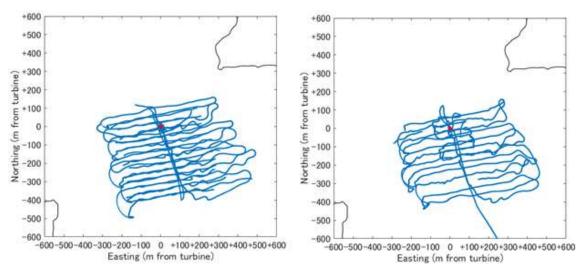
図 6.5-2 船舶搭載型 ADCP 測定対象領域 (左: 2020 年 11 月、右: 2021 年 3 月)

最初のアプローチとして、2020 年 11 月と 2021 年 3 月のフィールドワークで、潮流発電機の下流域を広範囲にカバーした。両日に船舶がたどったルートを図 6.5-2 に青い点で示す。

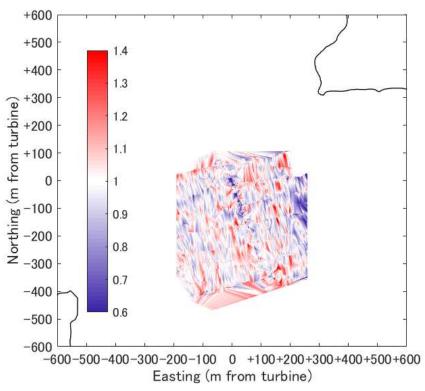
図 6.5-3 2021 年 3 月を 2020 年 11 月と比較した RV マップ (地表から 26m 地点)

図 6.5-3 は、水深 26m の潮流発電機設置前後の測定データを比較したマップであり、潮流発電機中心の鉛直位置に相当する。潮流発電機下流(南東)側にはっきりとした青いウエイクが確認でき、タービン近傍の RV 値は 0.6 と最小である。これは、船舶搭載型 ADCP で測定したデータを比較するために必要な式(2) および式(3) で仮定した条件による誤差が主な要因である。

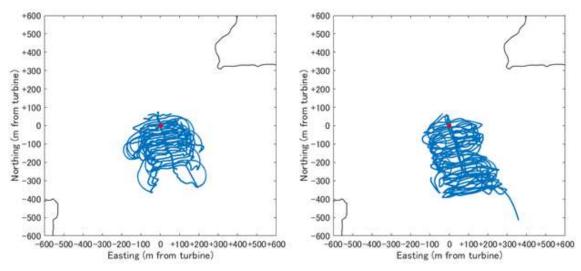
図 6.5-4 船舶搭載型 ADCP 測定対象領域 (左: 2021 年 5 月、右: 2021 年 9 月)

過去 2 回の測定で潮流発電機の影響が強かった地域の流れの状況をより明確に把握するため、2021年5月と2021年9月に実施したフィールドワークでは、タービンの下流域をより狭く、短くした。結果を図6.5-4に示す。

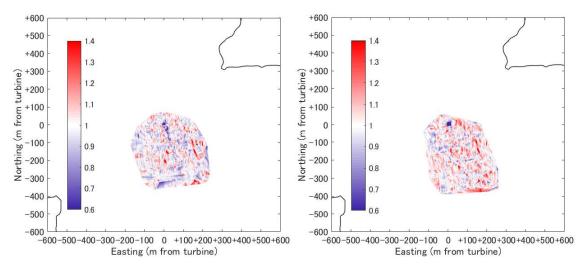
図 6.5-5 2021 年 5 月と 9 月を 2020 年 11 月と比較した RV マップ(地表から 26m 地点)

2021年3月に測定したデータと同じように、2021年5月と9月に測定したデータを、潮流発電機設置前の2020年11月に測定したデータと比較し、地表から26m地点のRVのマップを図6.5-5に示す。5月のフィールドワークで測定されたデータから得られた結果は、3月に得られたマップと同様であり、マップの中央にはっきりとした青いウエイクが分かる。一方、9月に地表から26mの地点で測定したデータでは、タービン設置地点のごく近傍を除き、下流の流れにおけるタービンの影響は不明瞭である。

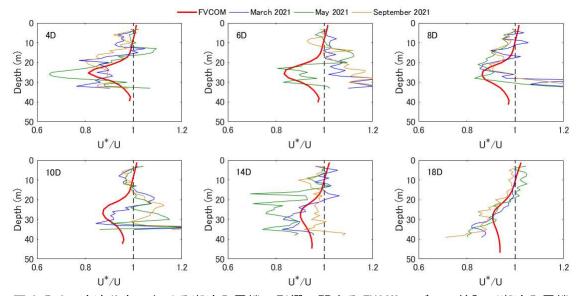
図 6.5-6 流速分布における潮流発電機の影響に関する FVCOM モデルの検証(潮流発電機 下流 4D (72m)、6D (108m)、8D (144m)、10D (180m)、14D (252m)、18D (324m)

船舶搭載型 ADCP の測定技術の限界により、乱流関連パラメータを測定することができなかった。そのため、数値モデルの検証は潮流速への影響のみを考慮して行われた。図 6.5-6は、タービンから 4D (72m)、6D (108m)、8D (144m)、10D (180m)、14D (252m)、18D (324m)における RV の垂直プロファイルを示す。

結果から潮流発電機から各距離は許容範囲と思われる。各距離について少なくとも 1 回のフィールドワークで測定された流速の減少をモデルが合理的に再現していることが図で示されている。

最も深い測定層では、特に 6D (3 月と 9 月)、8D (3 月、5 月、9 月)、10D (3 月、5 月、9 月)で、予想外の値が観測された。原因は確認できていないが、これらの層ではデータの質が低いことが関係している可能性がある。乱流関連データの測定については、底面固定式ADCP を設置することで容易に解決できる問題と思われる。

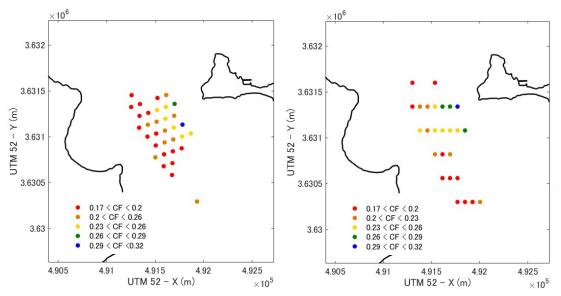
図 6.5-7 ファーム化のレイアウトと各潮流発電機の設備利用率 (左:ファーム A、右:ファーム B)

ファームレイアウトを決定した後、ウエイクを考慮し、潮流発電機の配置を決め、各ファームのシミュレーションを再度実施した。図 6.5-7 は 2 回目のシミュレーションで算出されたファーム A 及びファーム B のタービン配置と設備容量係数を示している。

潮流発電機から発生するウエイクを無視すると、ファーム A の方が高い設備利用率 (A:B=0.2521:0.2448) と推測される。しかし、ファーム A のウエイク損失 (-16.16%) は、ファーム B (-9.98%) より明らかに大きい。それを考慮した結果、ファーム B の予想発電量係数 (0.2203) は、ファーム A (0.2114) よりも高くなった。個々の潮流発電機の設備利用率と交流による損失の結果は表 6.5-1、2 に示す。

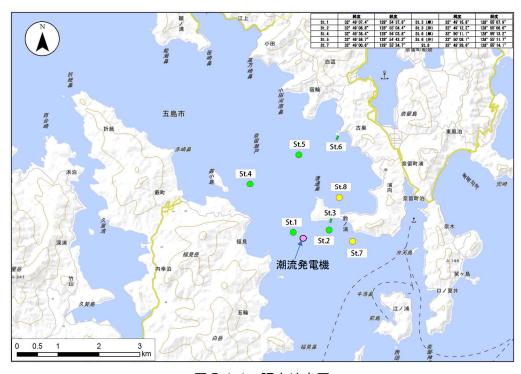
図 7.1-1 調査地点図

事業実施前に行なった現況調査の概要を表 7. 1-1、7. 1-2、調査実施時期を表 7. 1-3、調査地点を図 7. 1-1、調査測線を図 7. 1-2 に示す。

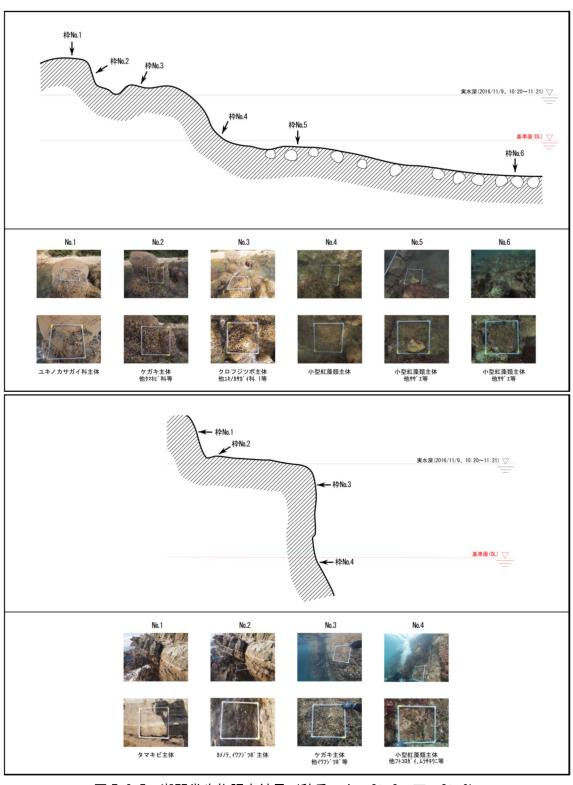
図 7.2-5 潮間帯生物調査結果 (秋季 上: St.3、下: St.6)

代表的な結果として、秋季の St. 3、St. 6 の潮間帯生物の断面概略図を図 7. 2-5 に示す。 St. 3 では中部のケガキ、クロフジツボ、St. 6 では上部のタマキビ、下部のケガキ、イワフジツボが多く出現していた。

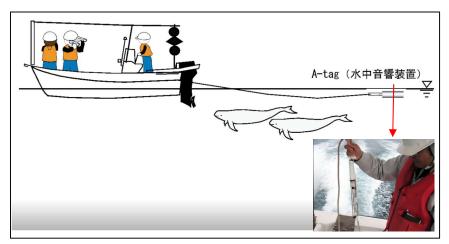
図 7.2-6 海産哺乳類調査方法 (イメージ図)

調査は図 7.2-6 のとおり、調査船上より双眼鏡を使った目視観察により海産哺乳類の出現状況を確認する。また、目視観察とあわせて水中音響装置 (A-tag) の曳航調査を行った。

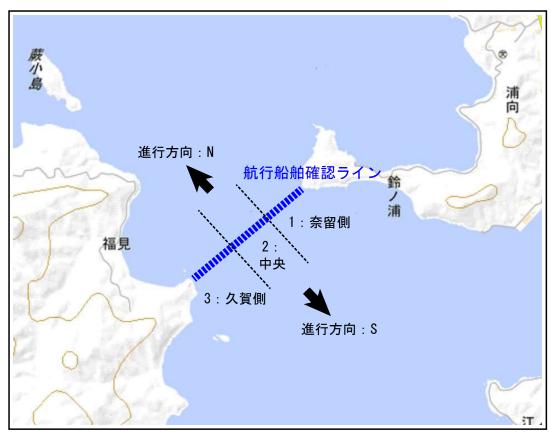
図 7.2-10 航行船舶調査確認ライン等

航行船舶調査については、現地調査実施時にあわせて行った。図 7.2-10 に示すかがり火崎(奈留島側)と久賀島側突端を結ぶ線を確認ラインとし、通過場所として奈留島側:1、瀬戸中央:2、久賀島側:3 の3区域に分けて整理した。また、進行方向については確認ラインを北西方向へ通過した船舶を N、同じく南東方向へ通過した船舶を S とした。
