### 7.3. 環境負荷の低減に向けた環境影響評価手法の取り纏め

#### 7.3.1. 潮流発電事業における環境影響評価項目の選定

### 7.3.2. 環境影響評価項目における評価手法

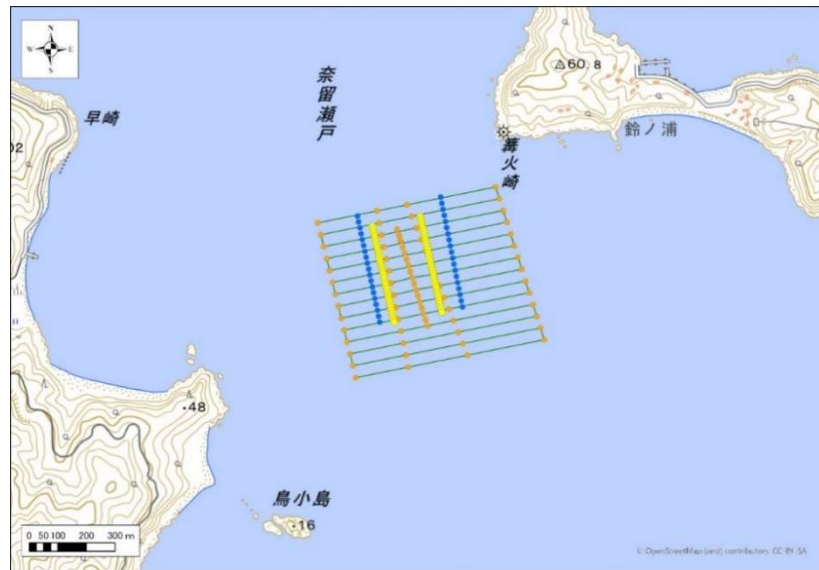
図 7.3-3 潮流調査範囲

調査範囲、調査測線等は数値シミュレーションの結果を元に設定し、観測は南流時に行なった。また、流れの水平分布については事業実施前の状況を確認していなかったことから、潮流発電機設置前に 1 回、設置後に 3 回、計 4 回の調査を実施した。

注：図中の●は測線維持のための目印のようなものであり、観測は東西方向の測線で実施。●、●は補足として 2020 年 11 月に南北方向に実施したもの

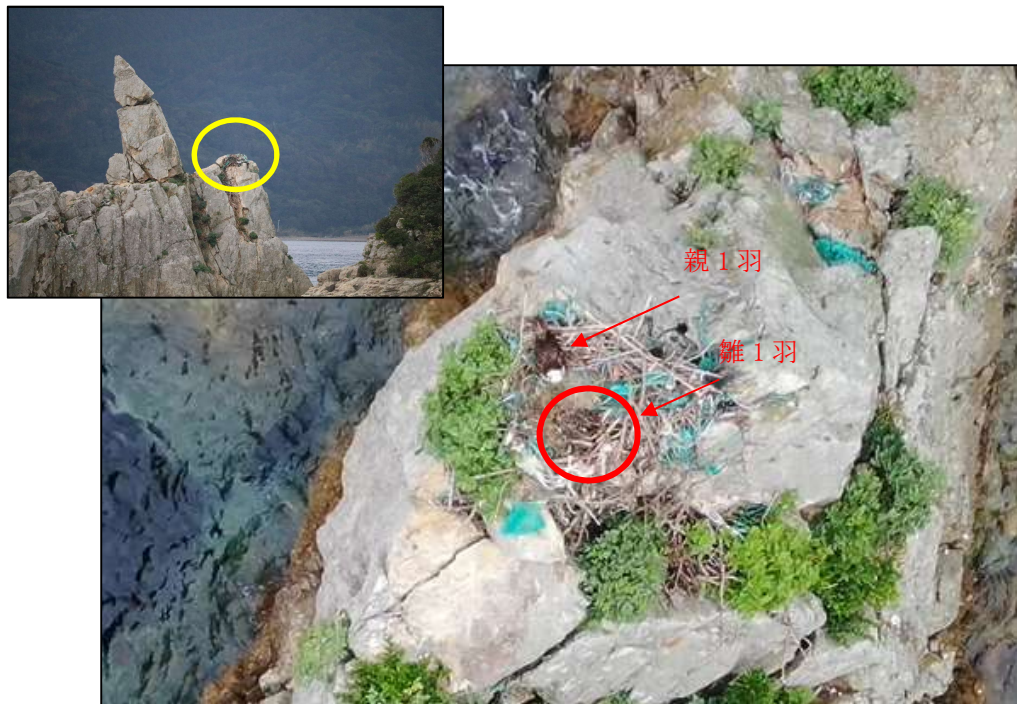
図 7.3-9 上空から確認したミサゴの営巣状況（令和 2 年 6 月撮影）

既知のミサゴ営巣場所ではドローンで上空 30m 程度まで接近し、撮影を行なった。ミサゴの営巣への影響は認められず、ミサゴの雛 1 羽を確認することができた。

確認されたミサゴの営巣状況を図 7.3-9 に示す。

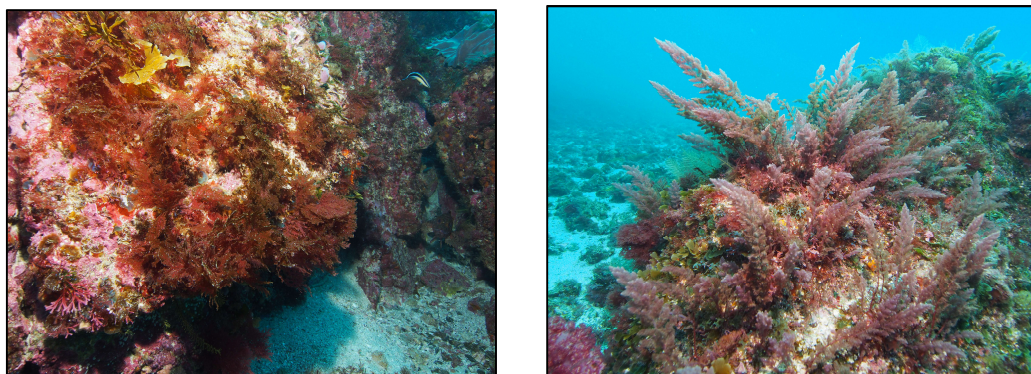
図 7.3-11 St.6 藻場調査結果（2022 年 1 月撮影 左：ユカリ、右：カギケノリ）

St. 6 についても藻場を構成する大型海草（コンブ類、ホンダワラ類等）の着生はみられなかった。小型海草は種数、着生量ともに St. 3 より多く、ユカリ、カギケノリ等が多く観察された。また、こうした状況は 2017 年 2 月に行なわれた事業実施前の調査結果と同様であった。
