# 災害時の石綿対策のポイント

建築物石綿含有建材調査者協会の経験から

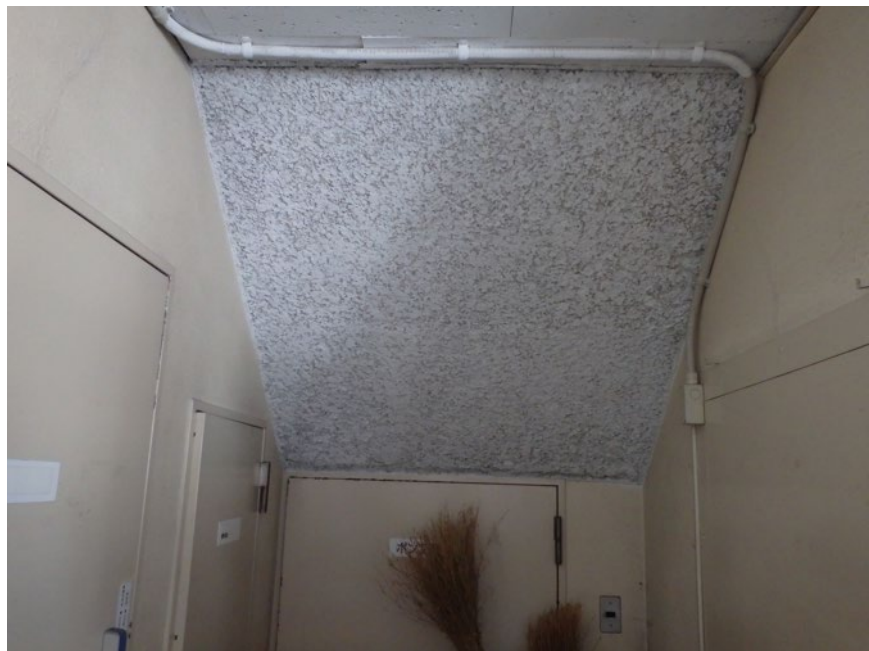
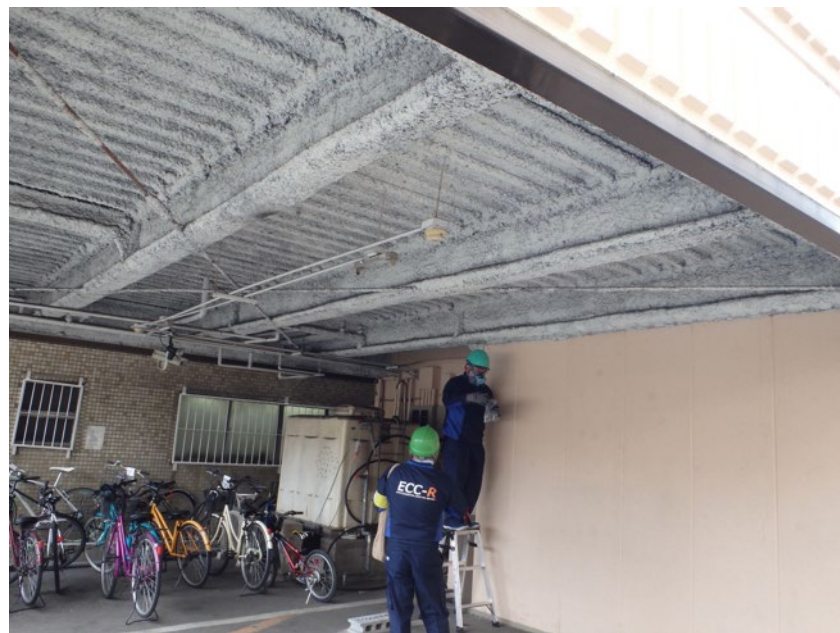
- 吹付け石綿（石綿含有吹付けRW）：レベル1  
危険性が非常に高く把握が必要

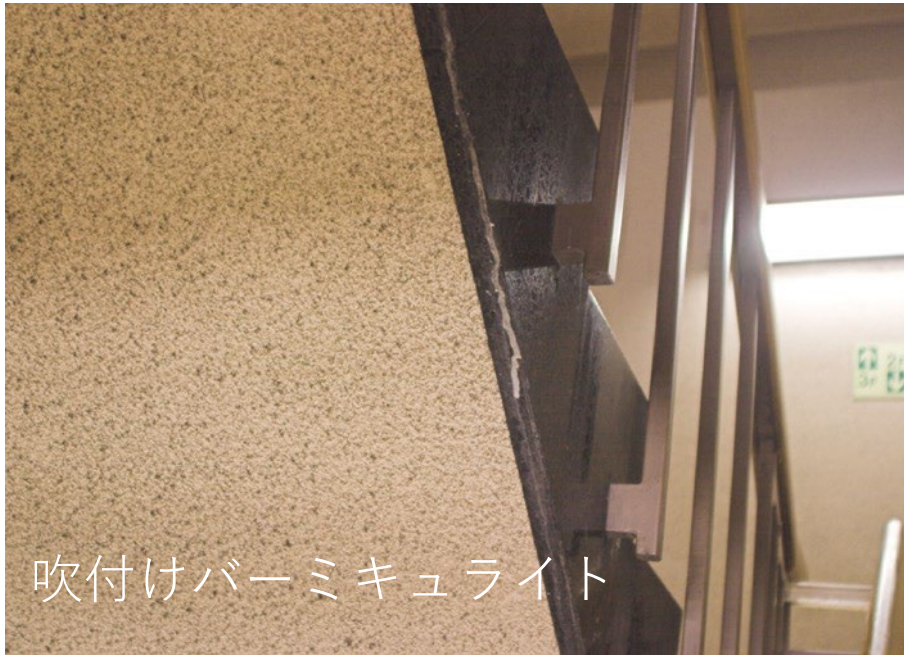
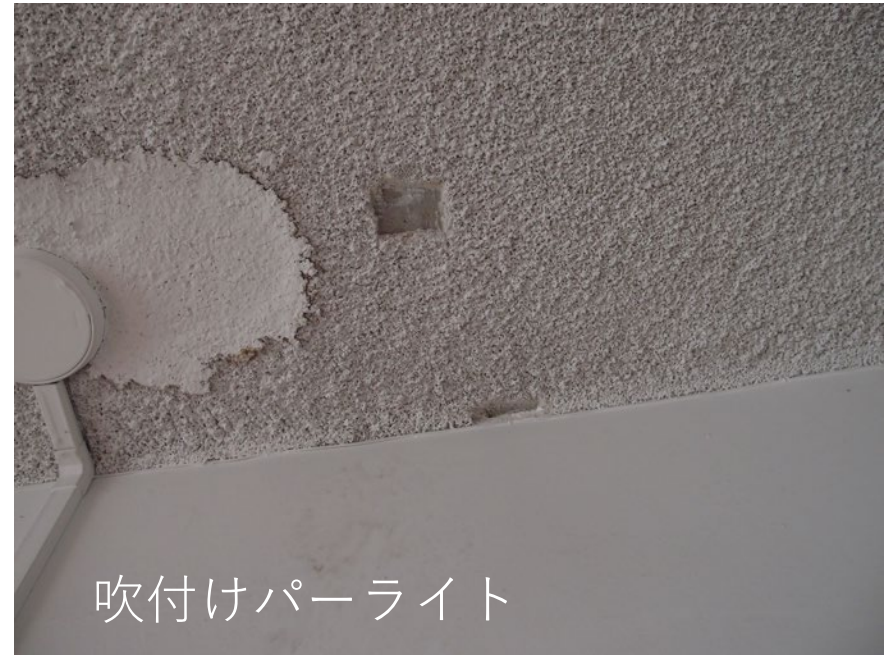
○吹付けバーミキュライト、吹付けパーライト（レベル1）

危険性が高く把握が必要だが、把握が難しい。

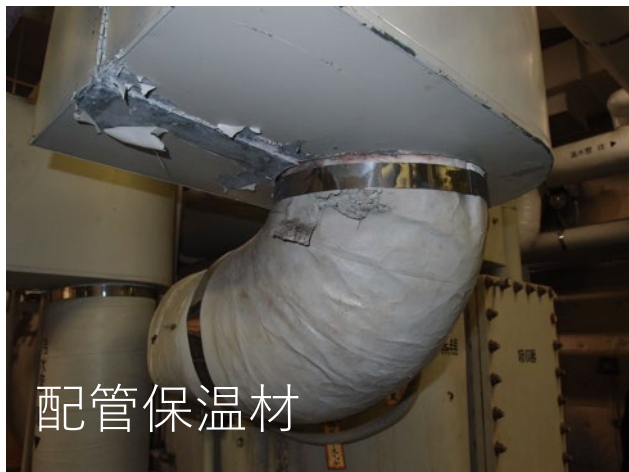
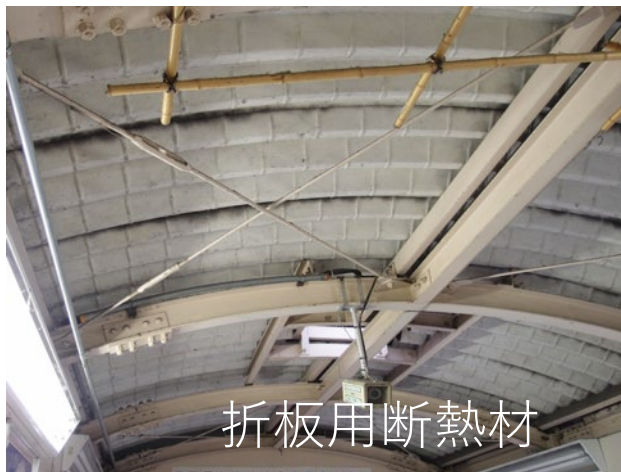
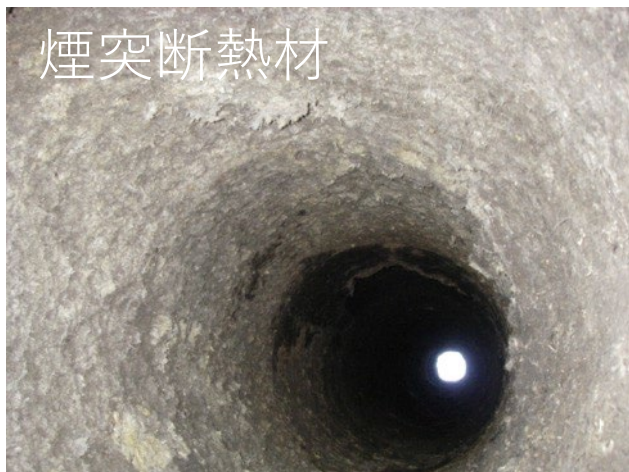
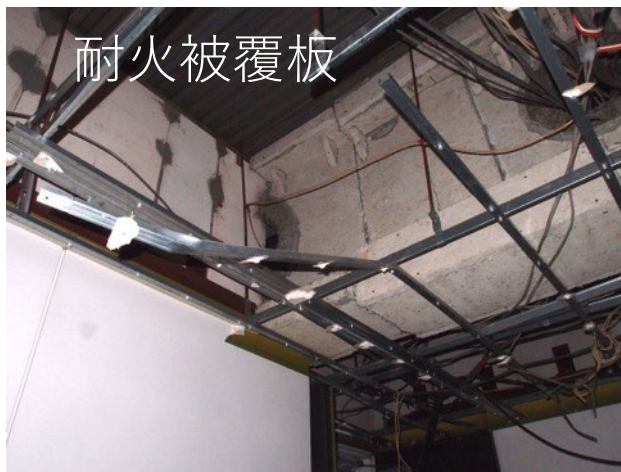
## ○保温材・断熱材（レベル2）

危険性が高く把握したいが、把握が難しい。

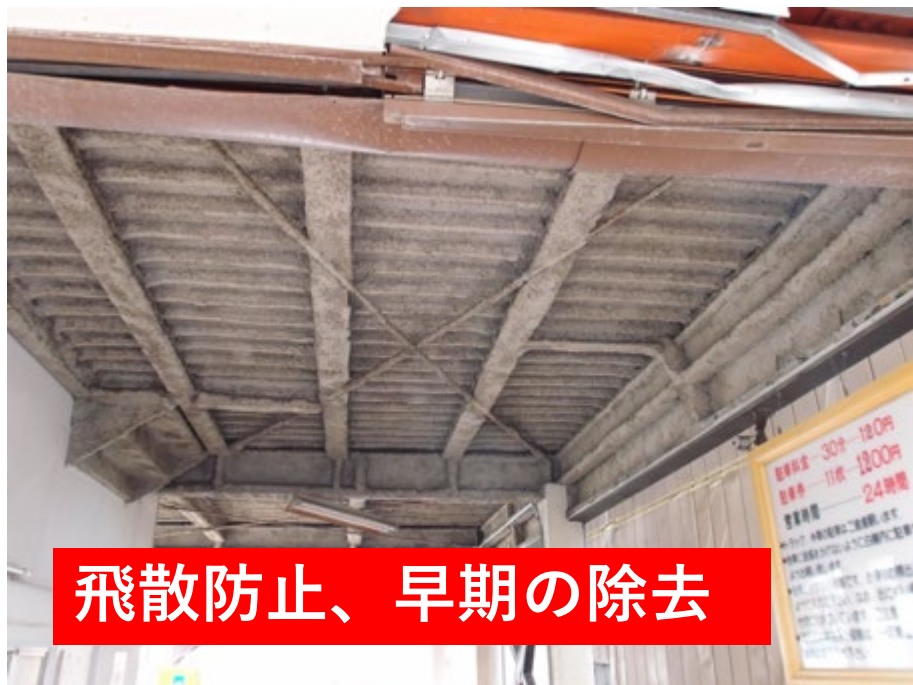
写真 吹付け耐火被覆（吹付けロックウール）

数量は少ない。

含有なしのものが多い。

含有ありの場合は危険性が高い。

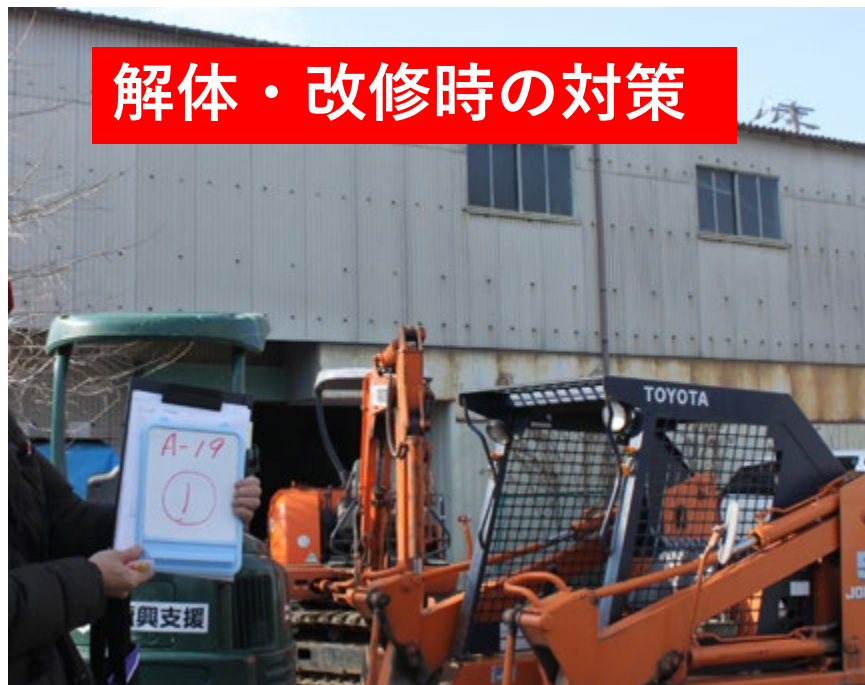
写真 波板スレートの倉庫

数量は多い。

ほとんどが含有あり。

破砕等により飛散。

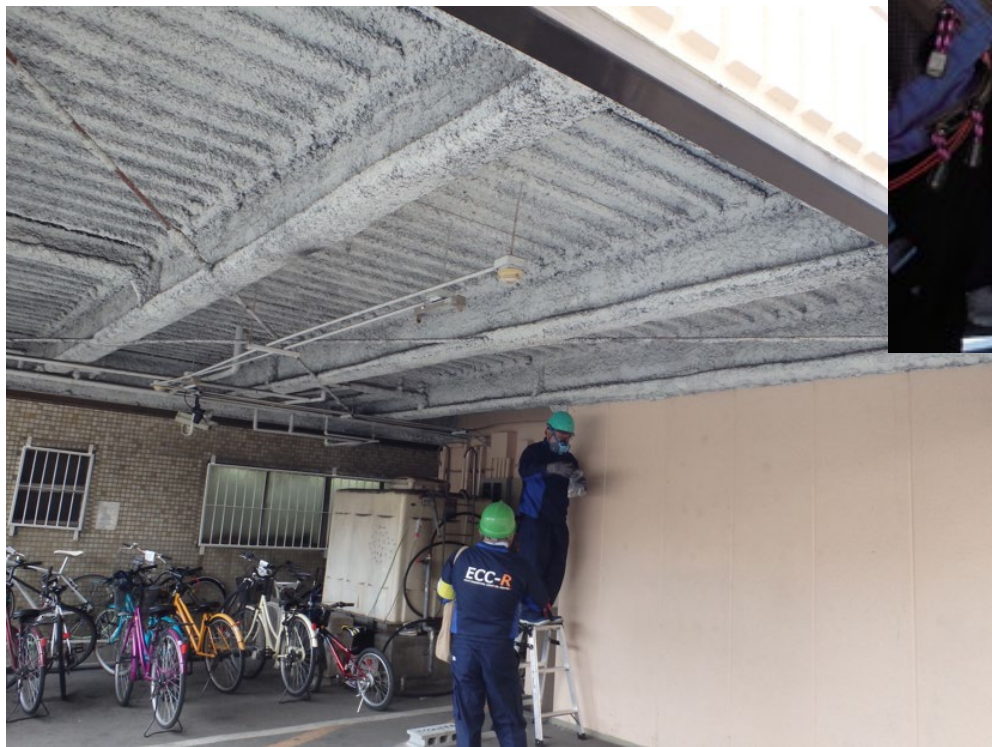
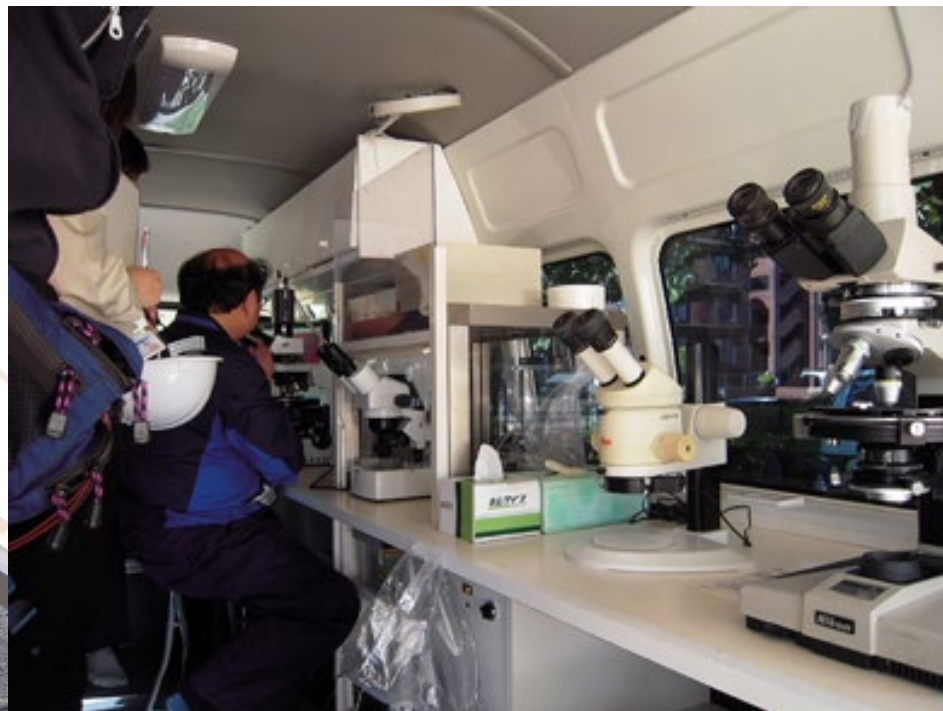
熊本地震後の調査で、確認された吹付けロックウールのある  
建築物65棟のうち、石綿含有ありは10棟

## ②定性分析が重要

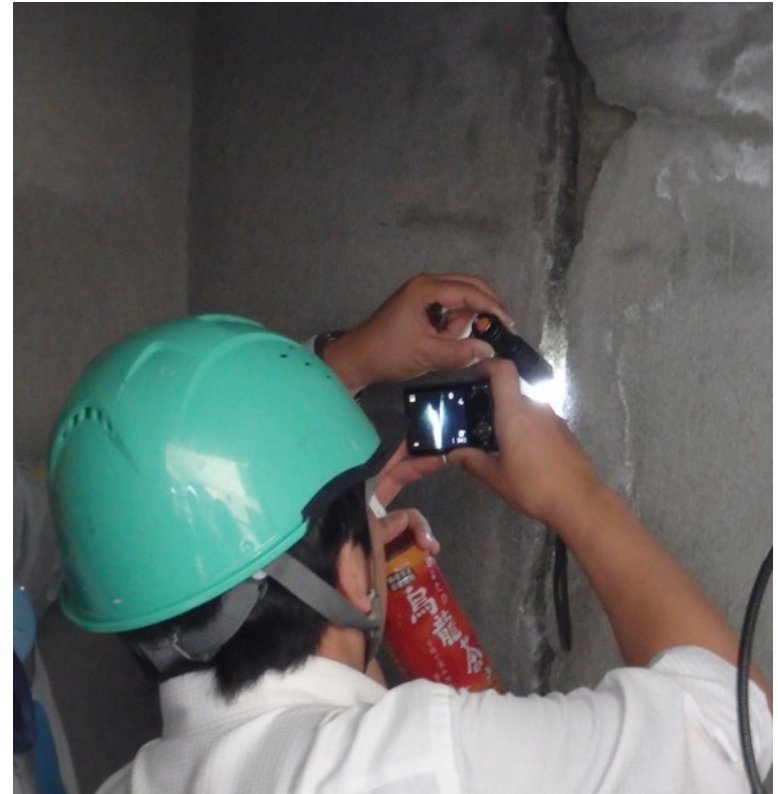
## ④煙突断熱材の把握

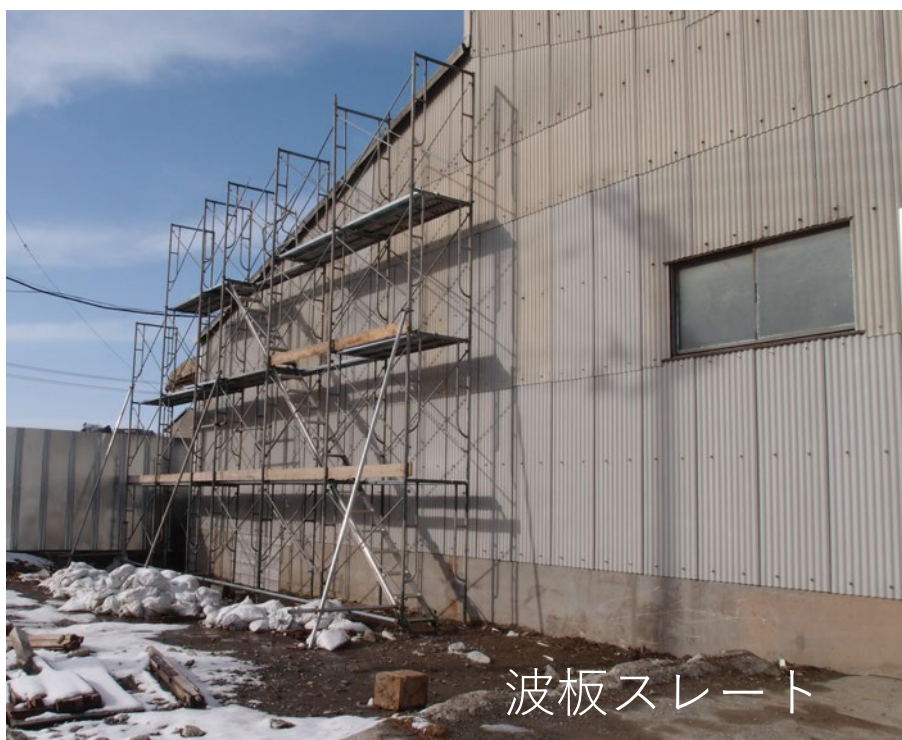
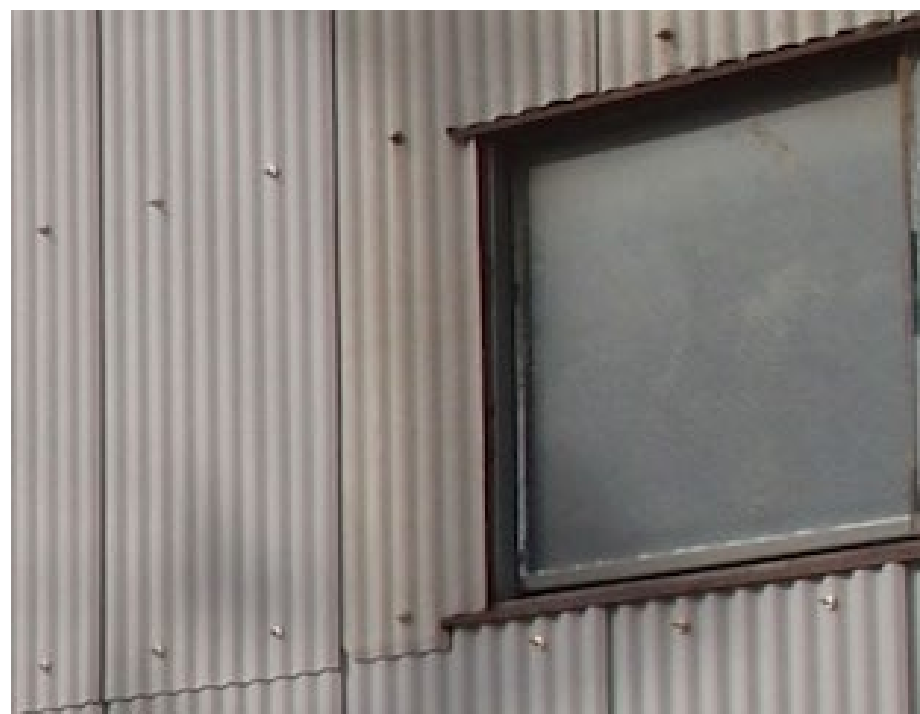
波板スレート

災害後の改修工事により、石綿含有建材と非含有建材が混在している。

⇒改修工事の際の事前調査の徹底、残存する石綿含有建材の記録

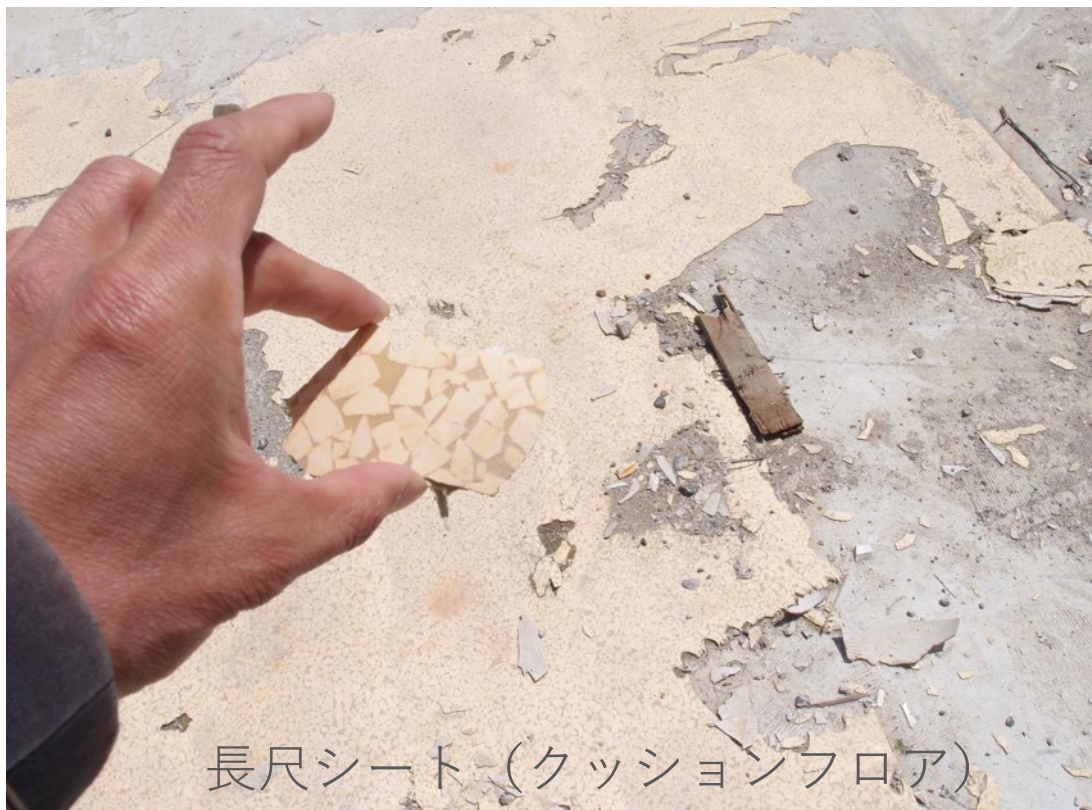
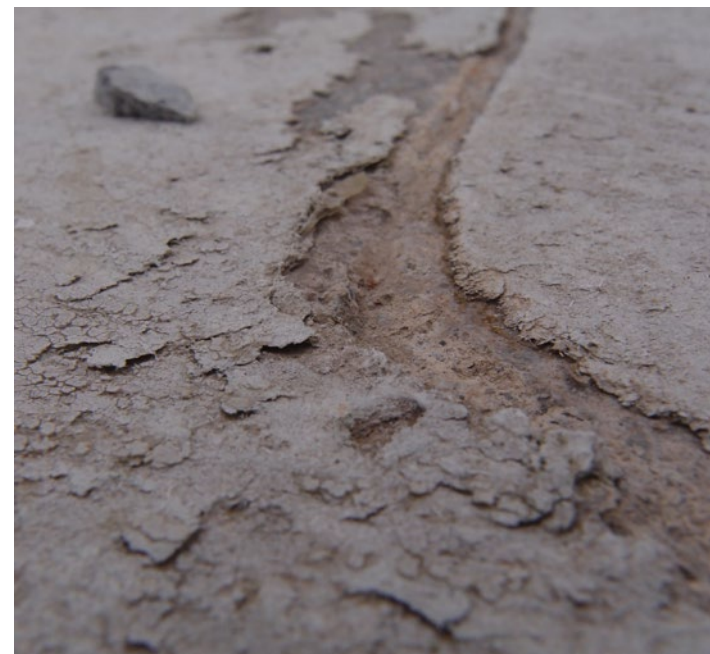
長尺シート（クッションフロア）

床材（長尺床シート）の除去後に床面に石綿が残存している。

⇒住民やボランティアへの注意喚起、事前調査の徹底、除去部分の明示

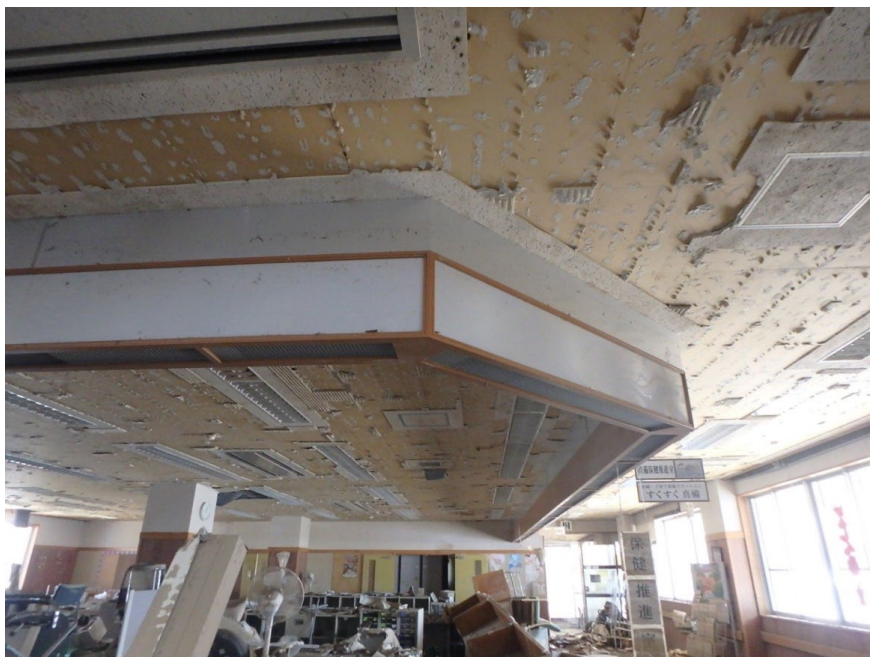
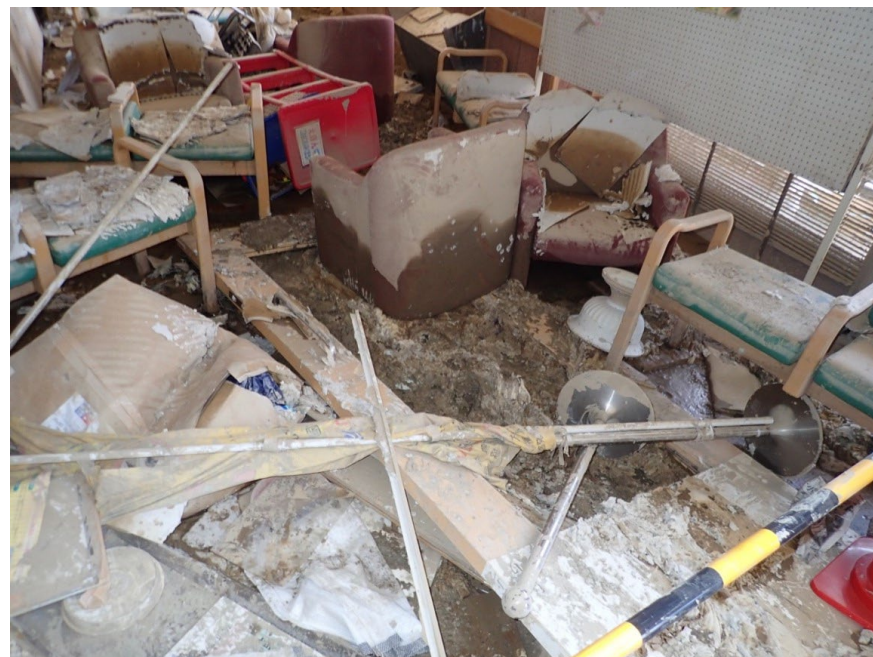
水害による天井材（ロックウール吸音天井板）の脱落

写真は石綿非含有製品

⇒住民やボランティアへの注意喚起、早期の分析と対策

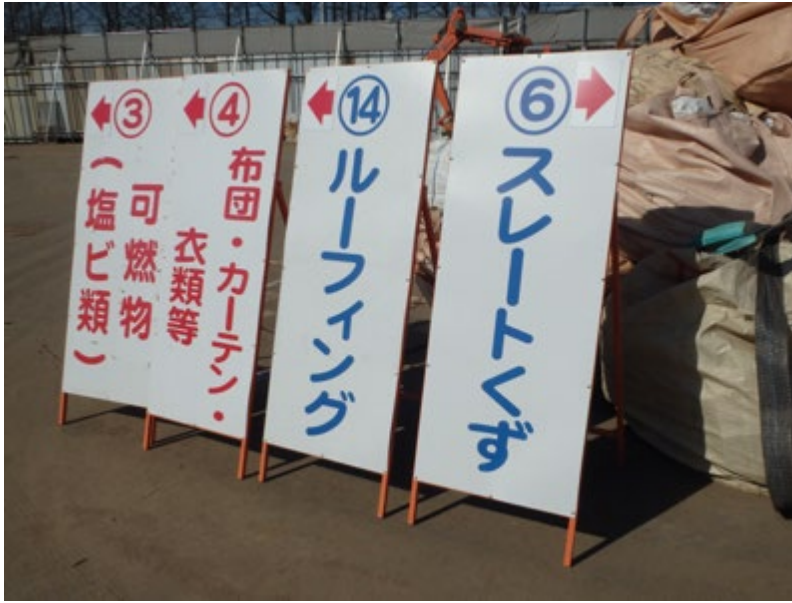
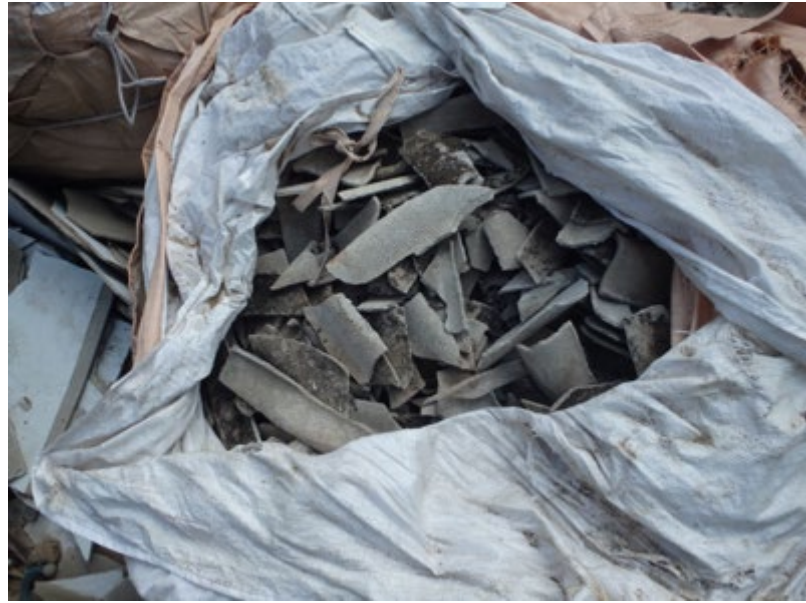
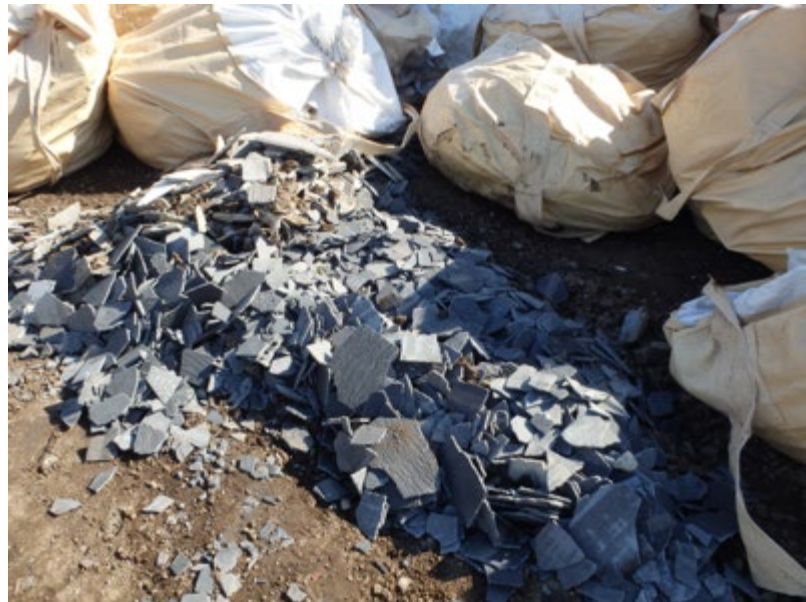
分別が不十分。  
解体現場で破碎。  
フレコンバッグに詰め込むために破碎。  
袋に入っていないものもある。
