令和4年度建築物等の解体等工事における石綿の飛散防止対策研修会

リフォーム・戸建て等の解体等における石綿事前調査

2023年1月

一般社団法人 建築物石綿含有建材調査者協会 石川 宣文

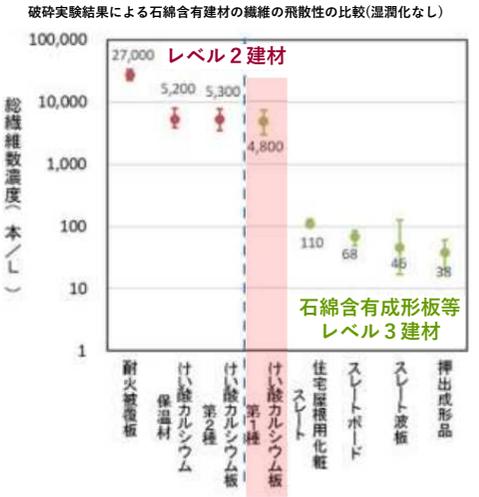
- 実態調査で、レベル3建材の除去等作業の現場近くで石綿の飛散が確認され、レベル3建材の除去等作業においても、適切な飛散防止措置が行われない場合には、作業現場周辺の大気中に石綿が飛散するおそれがあることが明らかになった。
- 石綿含有成形板等の破砕に伴う繊維の飛散性を破砕実験結果から比較した結果、湿潤化していない場合、石綿含有けい酸カルシウム板第1種の破砕に伴う繊維の飛散性はレベル2建材と同程度の水準であった。（右表参照）

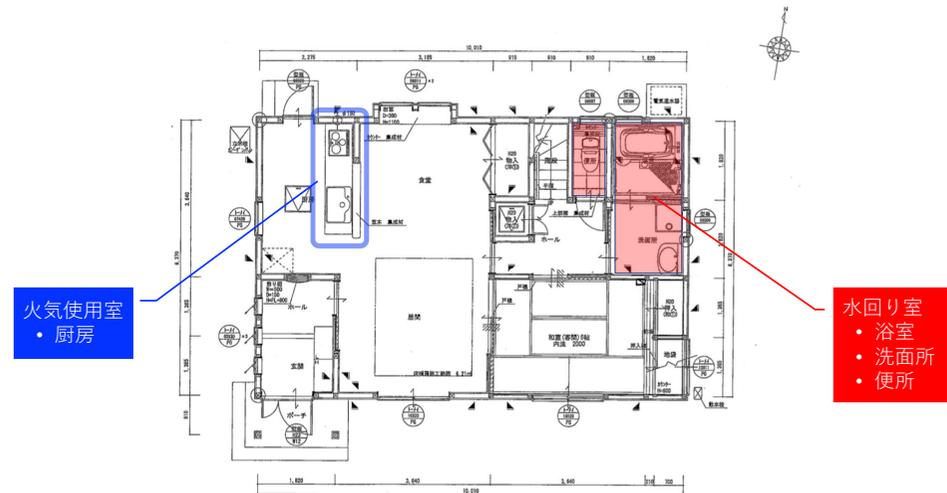
1階平面図

参考 平面図 間取りと、火気使用室、水回り室(浴室、洗面所、便所)の位置を把握する

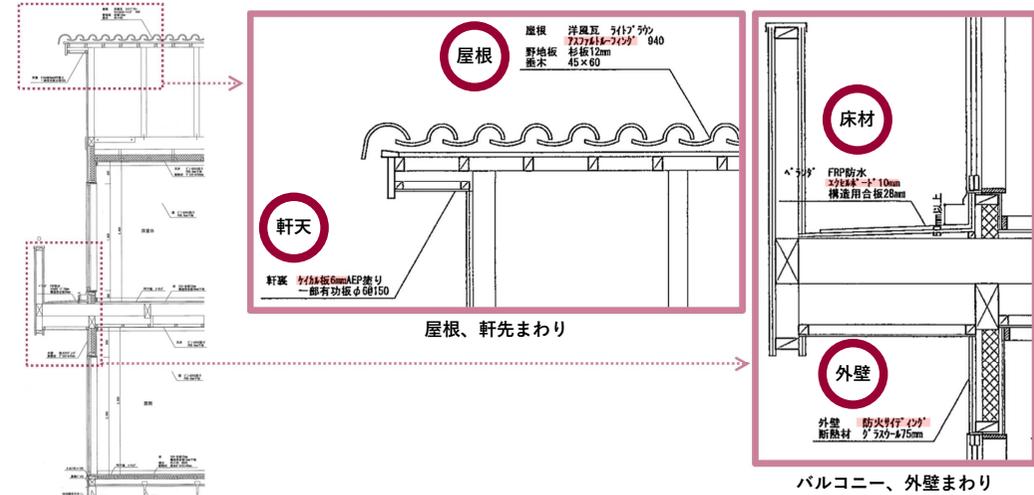
参考 矩計図 屋根と外壁は、仕上げ材、構造材、防水処理材、断熱材をそれぞれ確認する

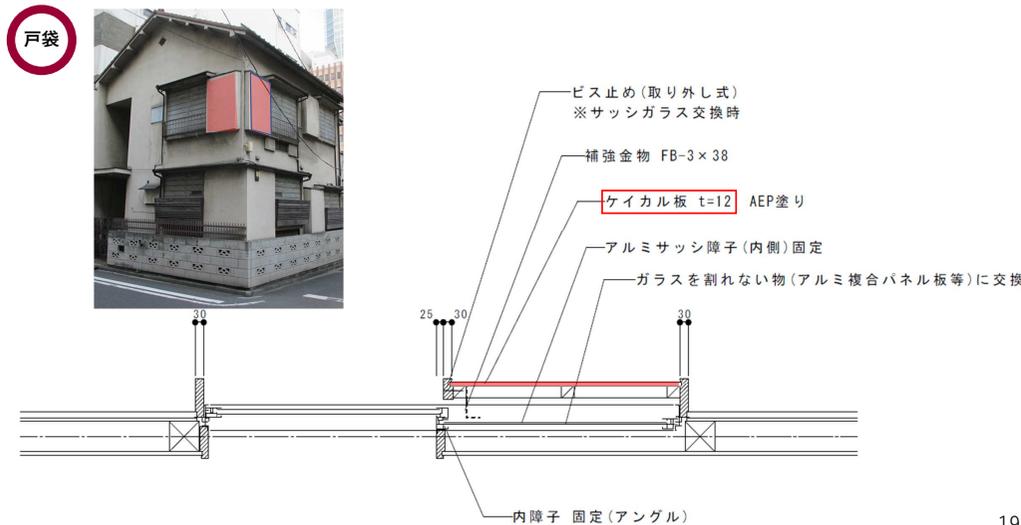
参考 詳細図 外部建具の戸袋にけいカルシウム板第1種が使用された事例

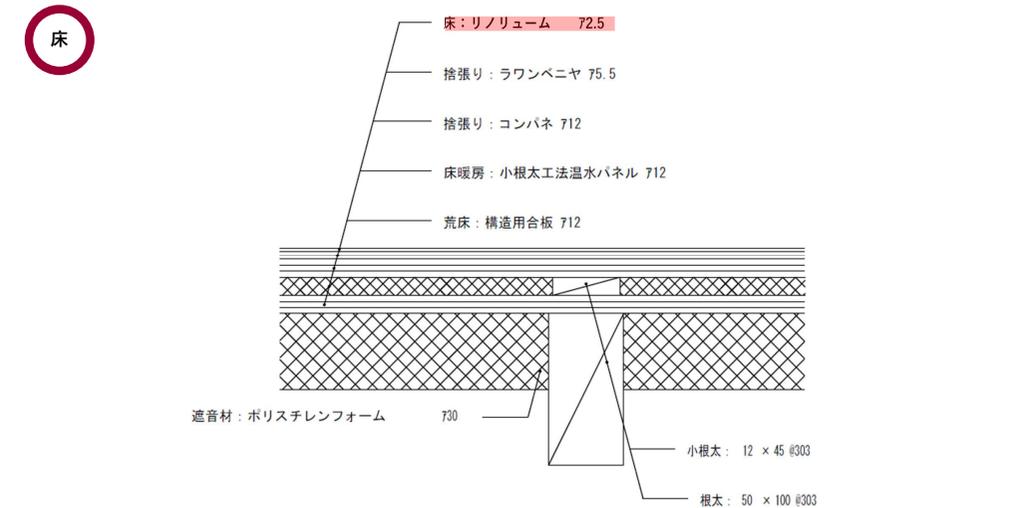
参考 詳細図 床のリノリウムの中には石綿を含有する製品がある

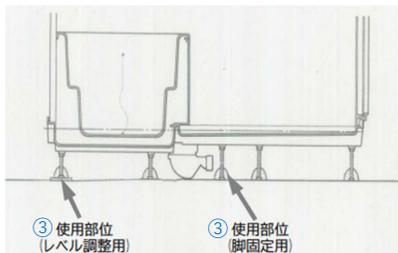
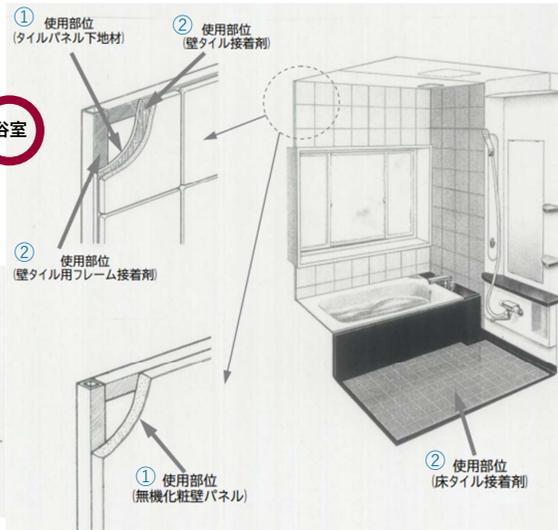
浴室

石綿使用部位

- ① タイルパネル下地
- ② 壁・床タイル接着剤
- ③ 支持脚
- ④ 配管パッキン
- ⑤ 排水管の耐火被覆

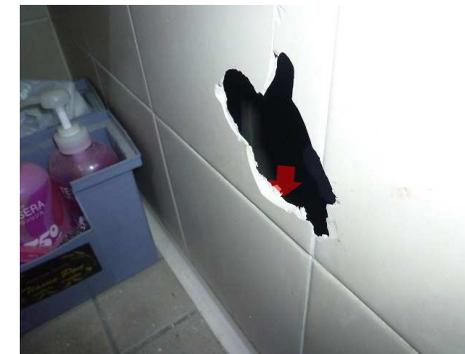
参考 写真 タイルパネル下地で使用されたスレート板(ユニットバス)

浴室 壁 化粧フレキシブルボード

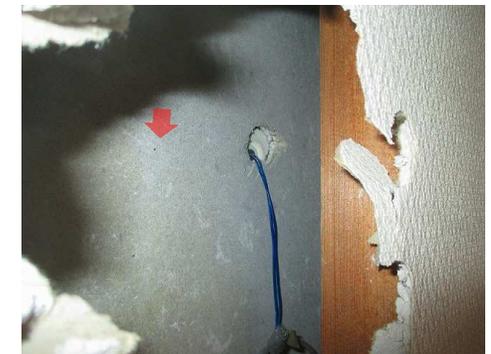
ユニットバス裏側壁

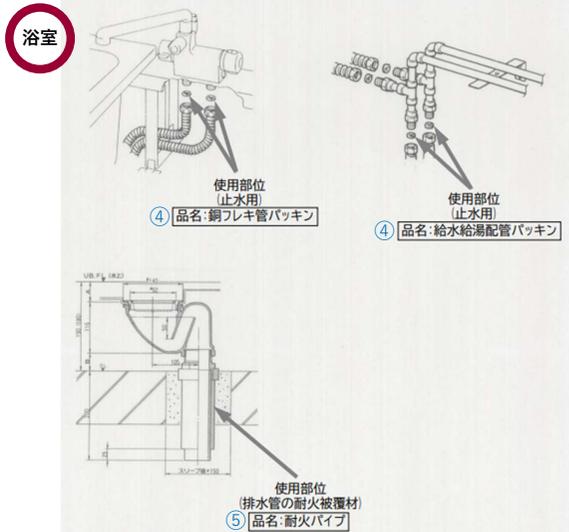
石綿使用部位

- ① タイルパネル下地
- ② 壁・床タイル接着剤
- ③ 支持脚
- ④ 配管パッキン
- ⑤ 排水管の耐火被覆

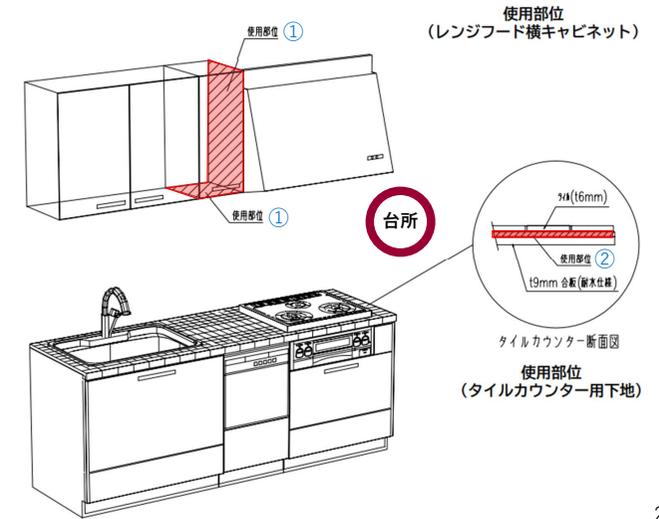
石綿使用部位

- ① レンジフード横キャビネット
- ② タイルカウンター下地

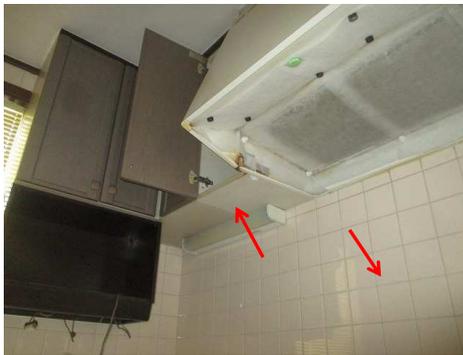
台所

参考 写真 コンロや流しの廻りの仕上げ材、吊戸棚などの板に石綿含有の可能性あり

キッチン吊戸棚底板

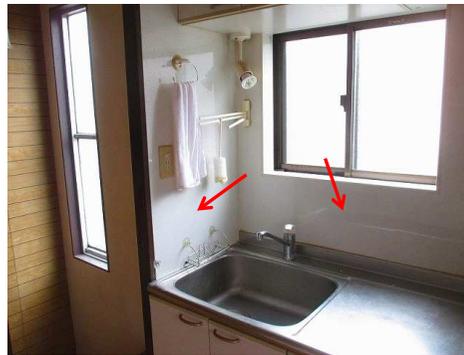
台所 流し廻り壁化粧ケイカル板

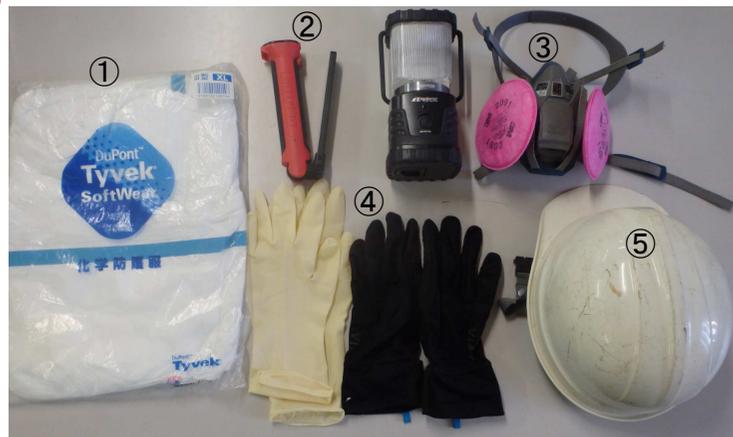
用品

- ① タイベック
- ② 懐中電灯等照明器具
- ③ 防じんマスク
- ④ 手袋
- ⑤ ヘルメット

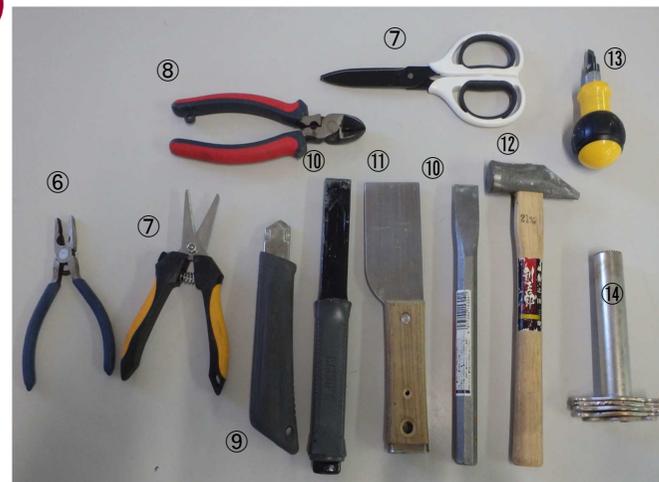
工具

- ⑥ ベンチ
- ⑦ はさみ
- ⑧ ニッパー
- ⑨ カッター
- ⑩ タガネ
- ⑪ 革漕ぎ
- ⑫ ハンマー
- ⑬ ドライバー
- ⑭ コルクローラー

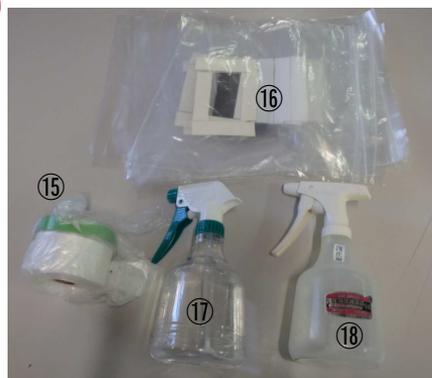
養生

- ⑮ マスカー（簡易養生用）
- ⑯ 簡易グローブバッグ
- ⑰ 水スプレー
- ⑱ 固化剤スプレー

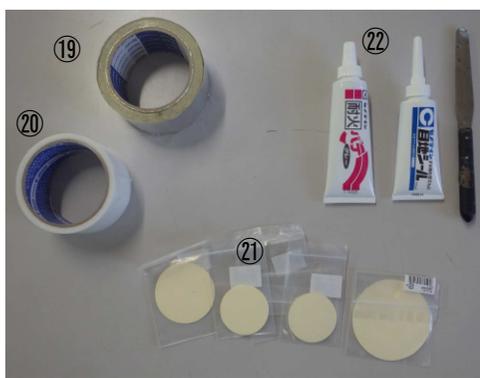
- ⑲ アルミテープ
- ⑳ 養生テープ
- ㉑ 補修用板
- ㉒ 耐火パテ、シール材とヘラ

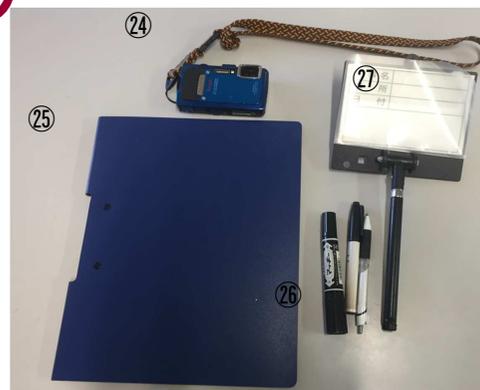
清掃

- ㉔ デジタルカメラ
- ㉕ クリップボード
- ㉖ 筆記具
- ㉗ 工事写真記録ボード

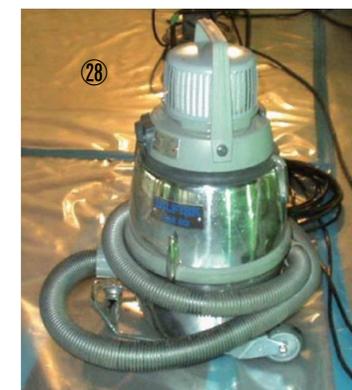
㉘高性能真空掃除機

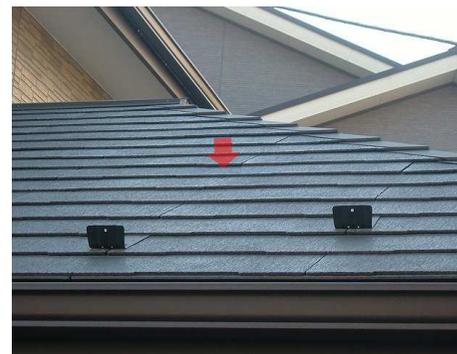
屋根

住宅屋根用化粧スレート（コロニアル）

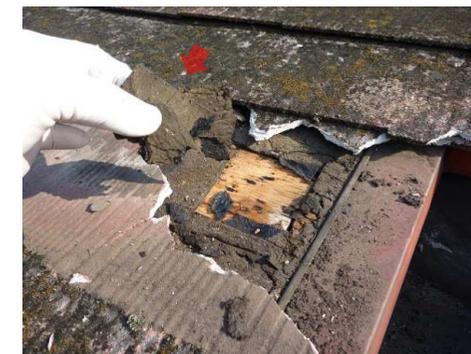
コロニアルを外してから採取

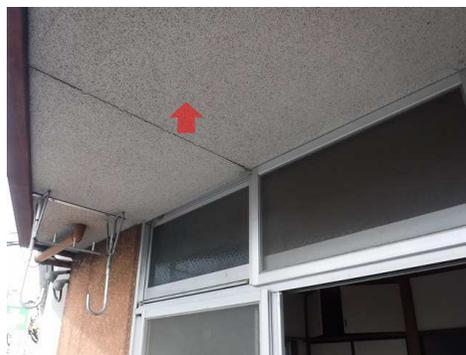
軒天 パルプセメント板

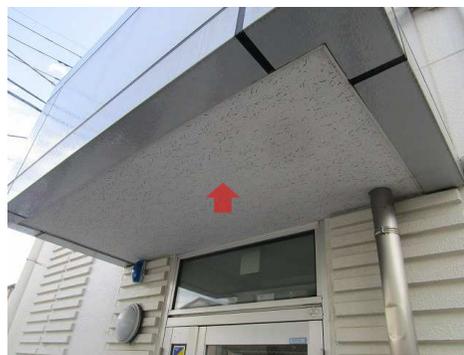
庇裏 岩綿吸音板
(外部の場合は、捨貼りが**けい酸カルシウム板第1種**)

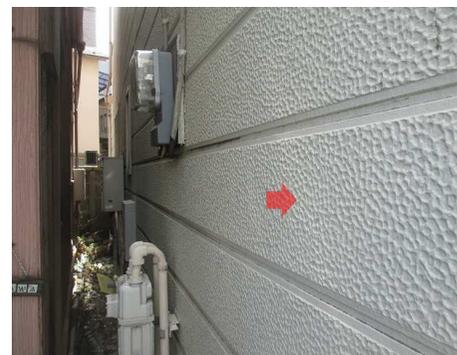
繊維補強セメント板系サイディング

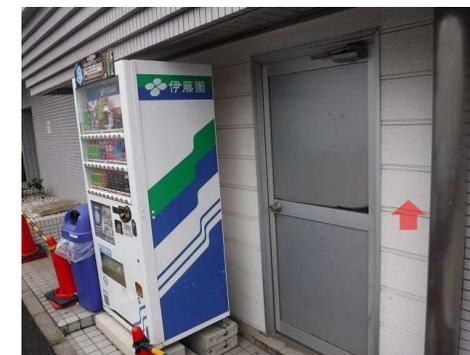
けい酸カルシウム系サイディング

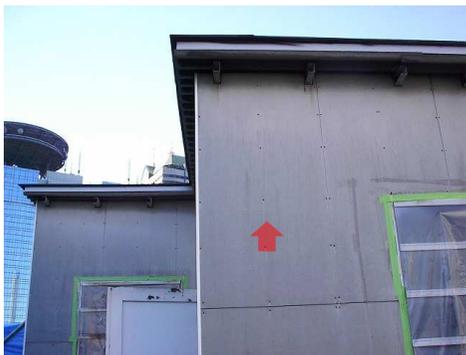
石綿スレート平板

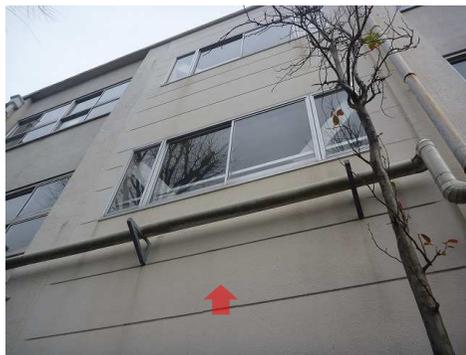
押出成形セメント板

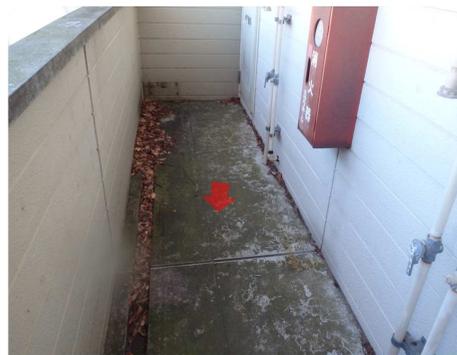
外廊下の床に使用された押出成型セメント板

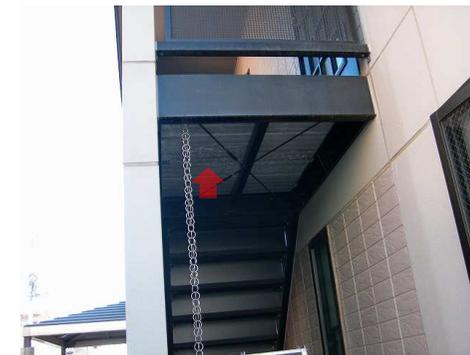
外階段の踊り場に使用された押出成型セメント板

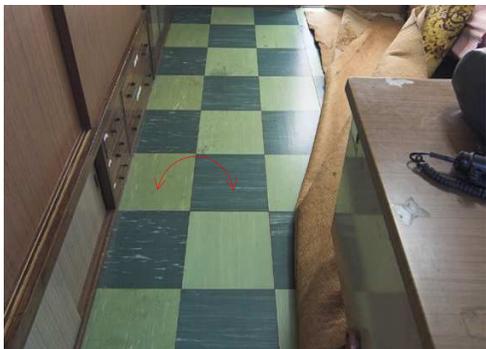
2種類のビニル床タイルで施工（2試料）

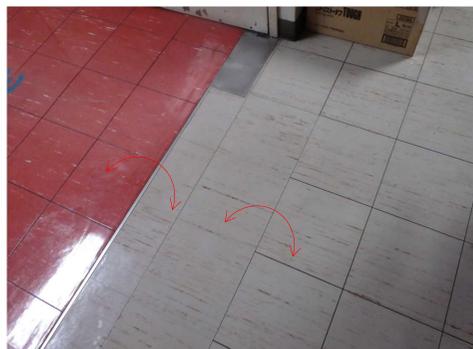
赤とベージュ、ベージュの中央部分は貼り方が違う

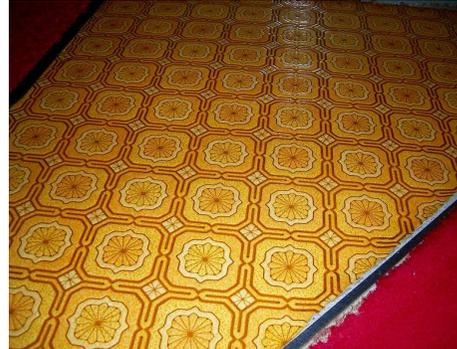
クッションフロアは石綿を含有したものがある

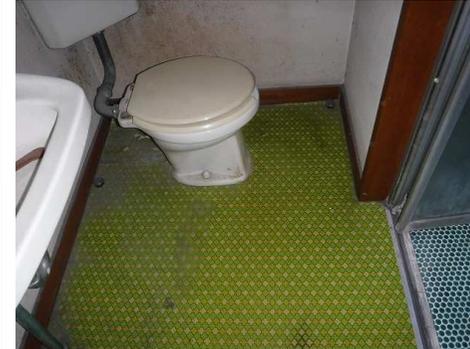
トイレなどの水回りの床に多く使用されている

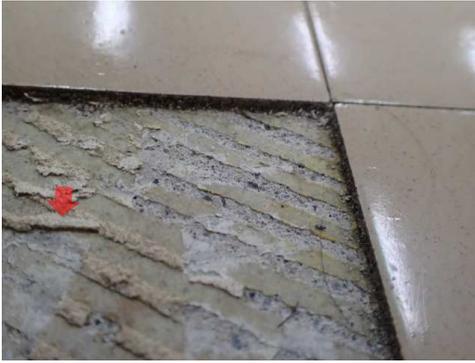
クリンタイル含有の接着材

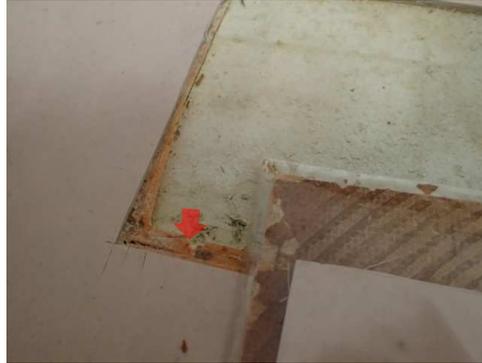
2重に貼られたビニル床タイル

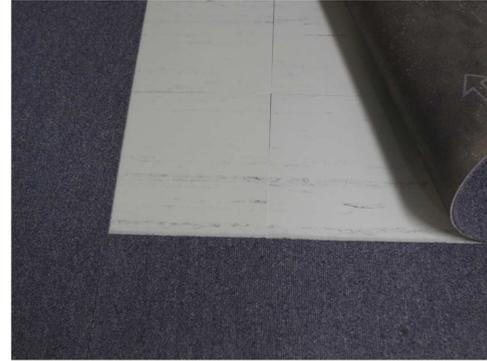
タイルカーペットの下に、ビニル床タイルが残っている場合がある。

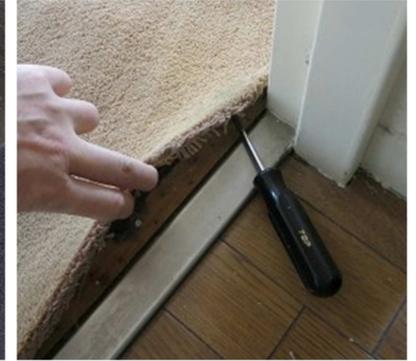
カーペットの下も確認する(グリッパーで止められている場合は復旧が難しいため注意を要する。)

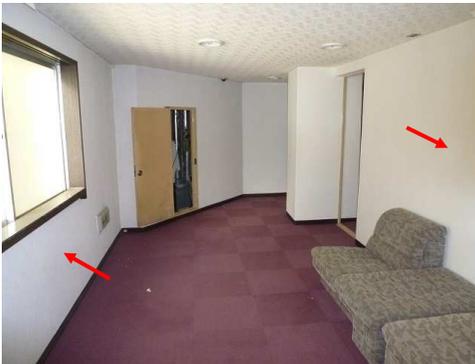
せっこうボード下地クロス仕上
※不燃クロスも石綿懸念あり

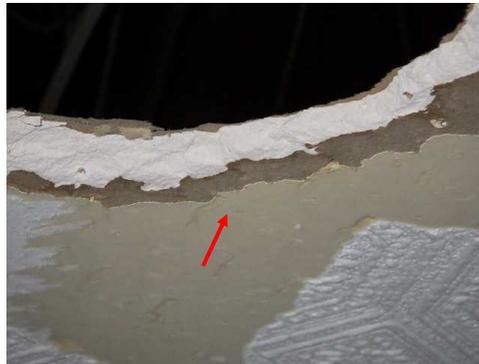
石こうボードの紙にクリンタイル含有

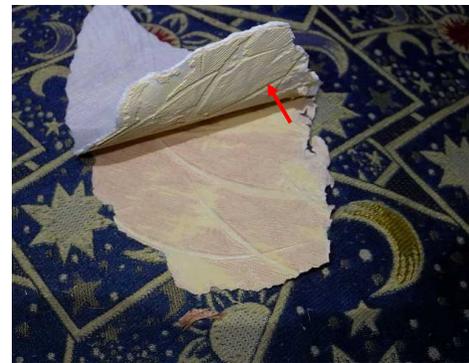
改修された壁：旧仕上げの上に改修のクロス仕上げ(パテ材から石綿検出)

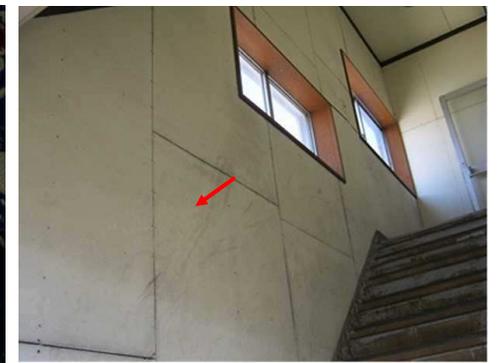
パルプセメント板：表面EP塗装

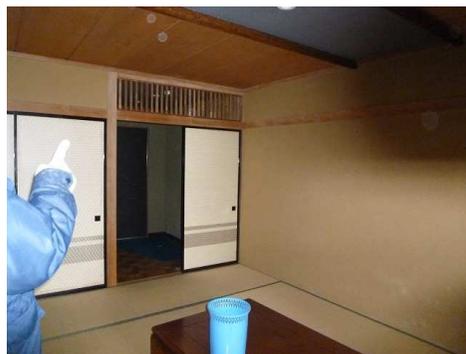
和室 じゅうらく壁

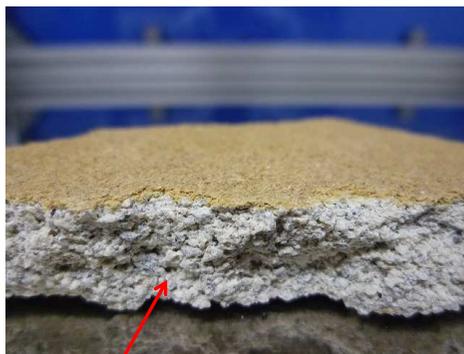
砂壁状の部分から白石綿（クリソタイル）が検出

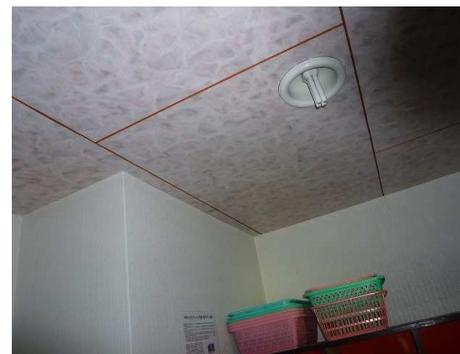
天井 化粧けい酸カルシウム板第1種

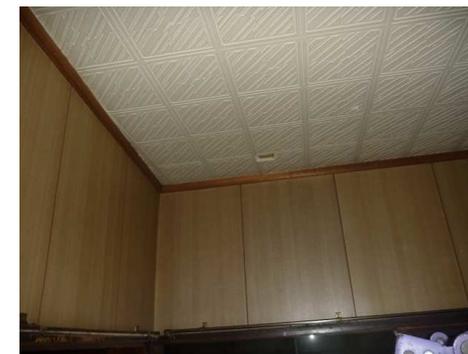
天井 ロックウール吸音板

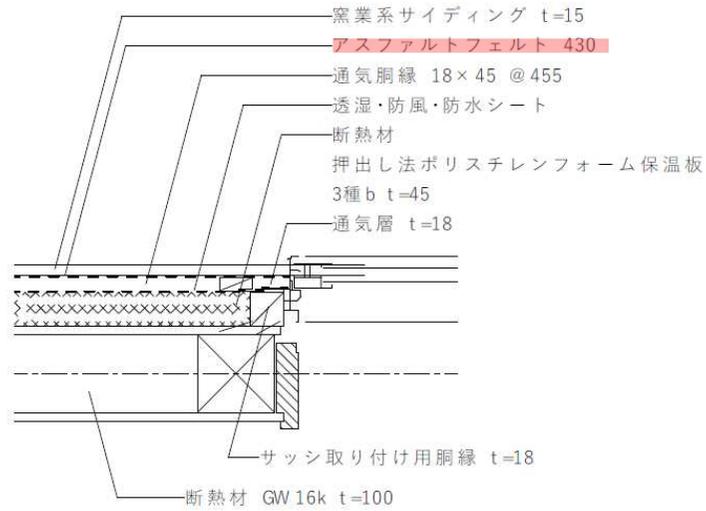
参考 詳細図 外壁の内側のアスファルトフェルトも、石綿含有の可能性あり

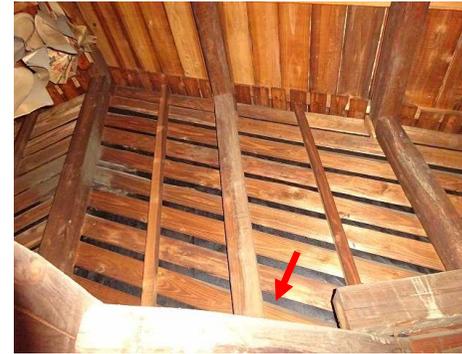
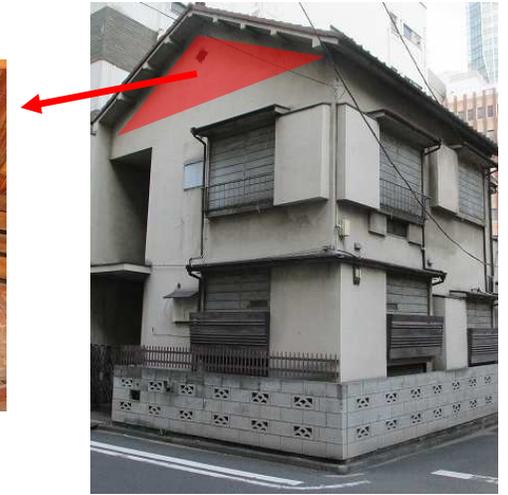
参考 写真 外壁の内側のアスファルトフェルトも、石綿含有の可能性あり

天袋からアスファルトフェルトを目視で確認できる場合もある

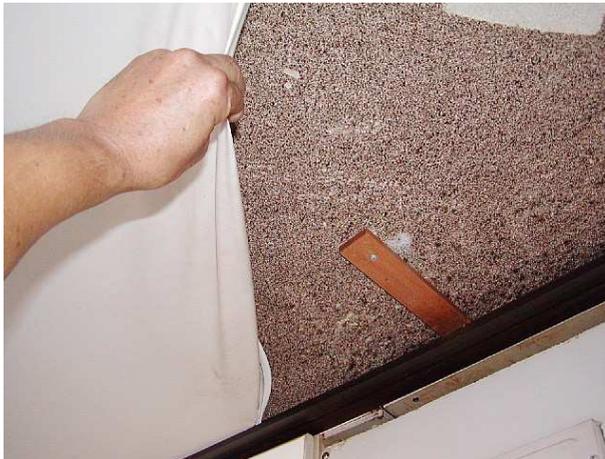
参考 写真 共同住宅の居間天井のパーミキュライトを膜方式で覆った事例

共同住宅の居間天井（パーミキュライト） ビニール被膜による囲い込み工法

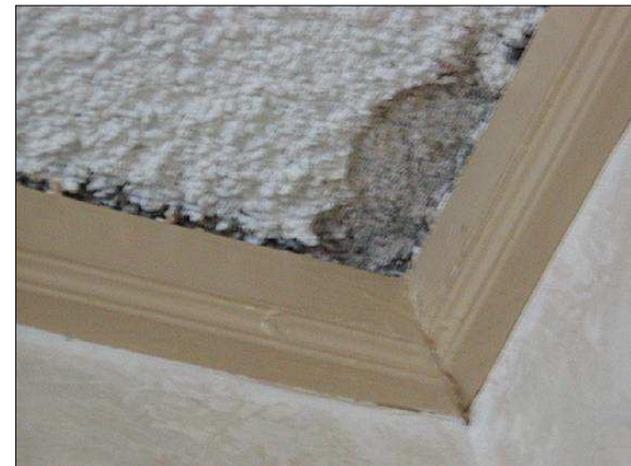
参考 内装材 天井吹付け石綿の上から、石綿対策工事でパーライトが吹付けられた事例もある

居室 吹付け石綿の上から石綿対策工事として吹付けパーライト

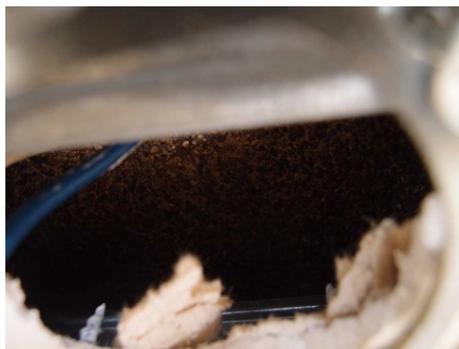
最上階の天井材を破壊し、
屋根裏に施工された吹付けバーミキュライトを確認

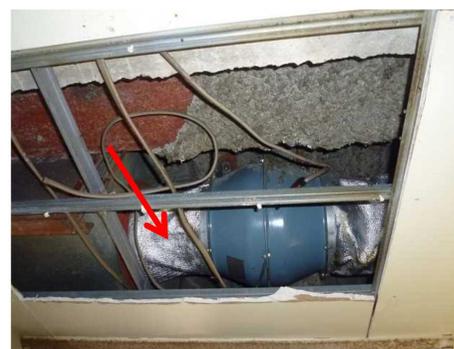
天井板を取り外すと、
鉄骨梁の吹付け耐火被覆と
ダクトのたわみ継ぎ手を確認

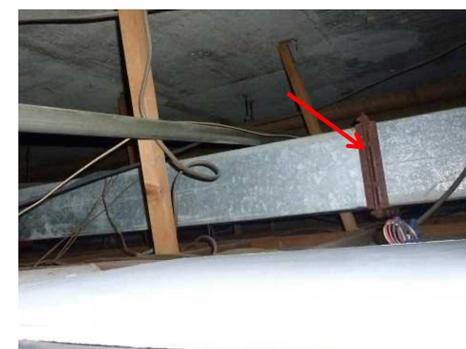
天井点検口の目視調査でダクトのパッキンが確認

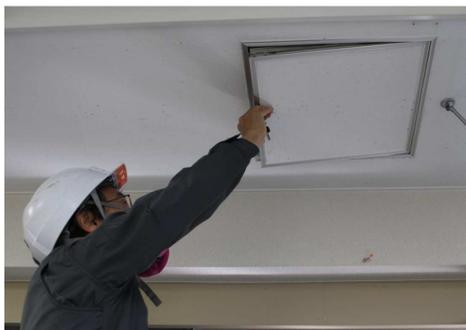
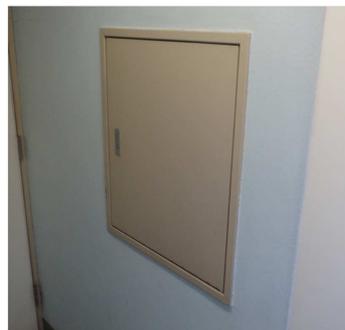
天井点検口を開ける際の注意

- ① 呼吸用保護具を着用
- ② 静かに、少し開けて、裏面の堆積物を確認する
- ③ 堆積物がない場合は、そのまま開ける
- ④ 堆積物がある場合は、床面にシートで養生して開ける

写真左：天井点検口
写真右：壁点検口

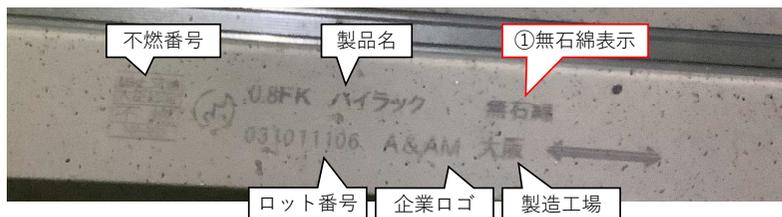
- ① 無石綿マーク（石綿含有なしの根拠にならない）

石綿等の対象含有率は、1975年に石綿の重量が5%超、1995年に1%超、2006年9月に0.1%超となった。2006年9月以前に記載等された裏面等の「無石綿」も印字等を以て、石綿を含有しないものとは扱えない。
- ② aマーク

平成元年7月から平成7年1月25日までに製造された、石綿を5重量%超えて含有する製品と、平成7年1月から平成16年9月30日までに製造された石綿を1重量%超えて含有する製品に、aマークを表示

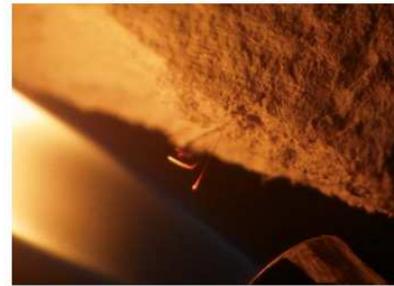
(参考資料) 写真3-2 燃焼試験

注) 有機繊維を減らして、無機繊維を見やすくする

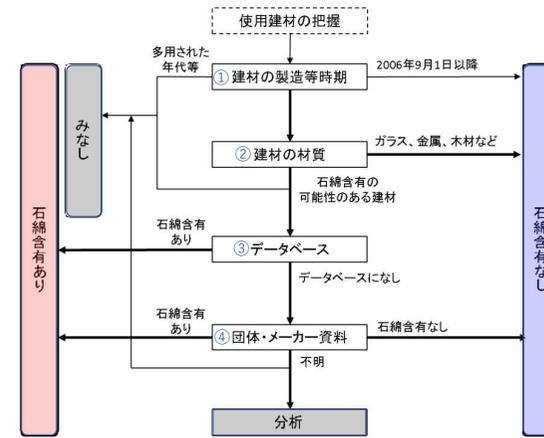
図1-4-1 石綿含有の有無の判断の流れ(参考例)

① 建材の製造等時期での判断

2006年9月1日以降に製造された建材は石綿含有なし

② 建材の材質での判断

ガラス、金属、木材等は石綿含有なし

③ データベースでの判断

石綿含有ありの根拠として使用する石綿含有なしの根拠にはならない

④ 団体・メーカー資料での判断

製品名が特定できなければ不明
製品名を特定し無含有証明が入手できれば石綿含有なし

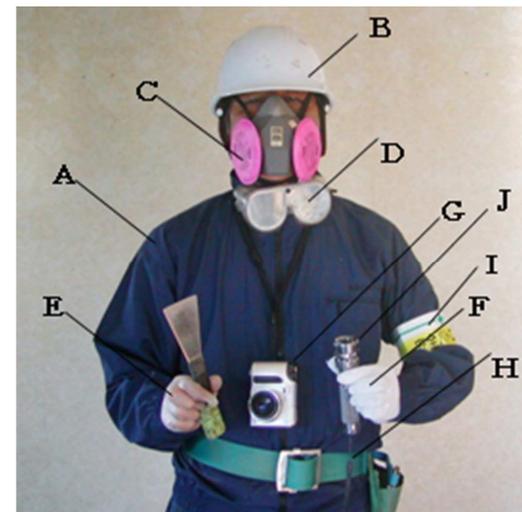
◎装着必須品 ○携帯する △用意

- A ◎作業衣(粉じん付着が少ない生地)
- B ◎保護帽
- C ◎防塵マスク(状況による)
- D ○防塵メガネ(状況による)
- E ◎薄ビニール手袋
- F ○軍手(調査完了後は廃棄)
- G ◎カメラ(首掛けストラップは短く)
- H ○墜落制止用器具(状況による)
- I △腕章、名札(状況による)
- J ○懐中電灯、工具類
