改善箇所説明図

基準不適合発生箇所
インタークーラー出口ホース

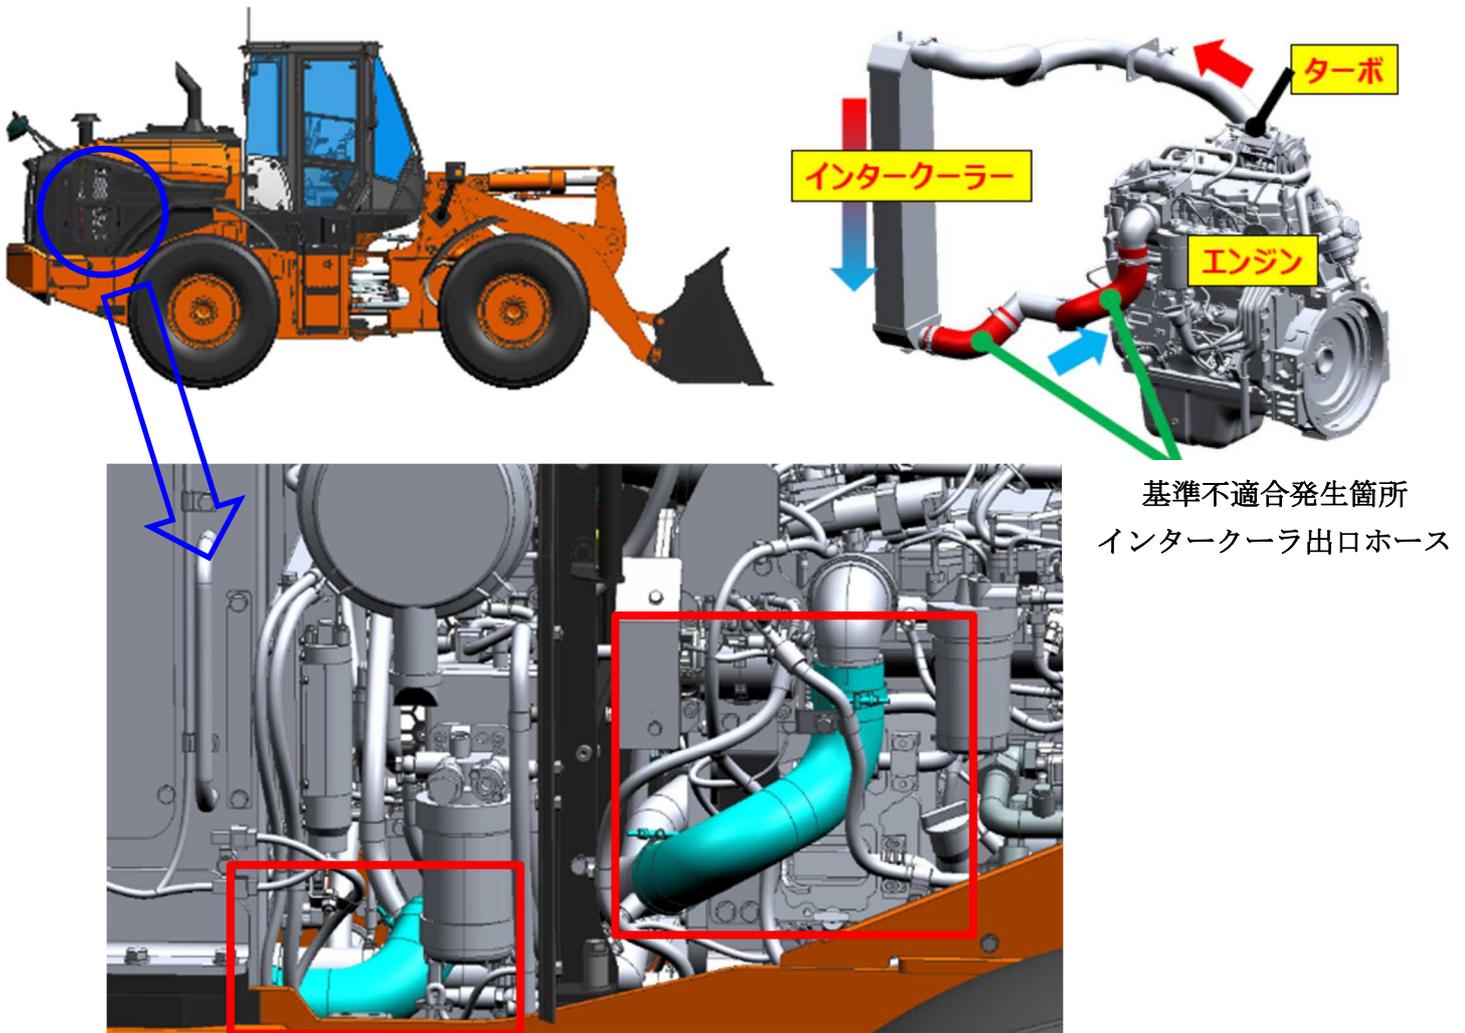
基準不適合箇所

注: は交換部品を示す。

ショベルローダーのインタークーラーにおいて、エンジンへ吸気を供給するホースの選定が不適切なため、走行等において当該ホースに加圧を繰り返すとホースが破損することがある。そのため、過給圧力不足によるエンジン出力の低下や排出ガスが基準値を満足しなくなるおそれがある。

改善措置の内容

全車両、インタークーラーホース出口側を対策品に交換する。

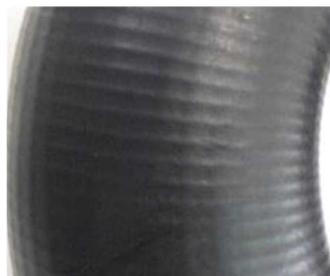
識別

ホース表面の外観が異なる。

変更前:
表面につやがあり、補強糸の跡が浮き出ている。

変更後:
表面につやがなく、製造工程でテープを巻き、剥がした跡がある。
