# 上サロベツ自然再生事業実施計画書

平成 30 年6月

環境省北海道地方環境事務所

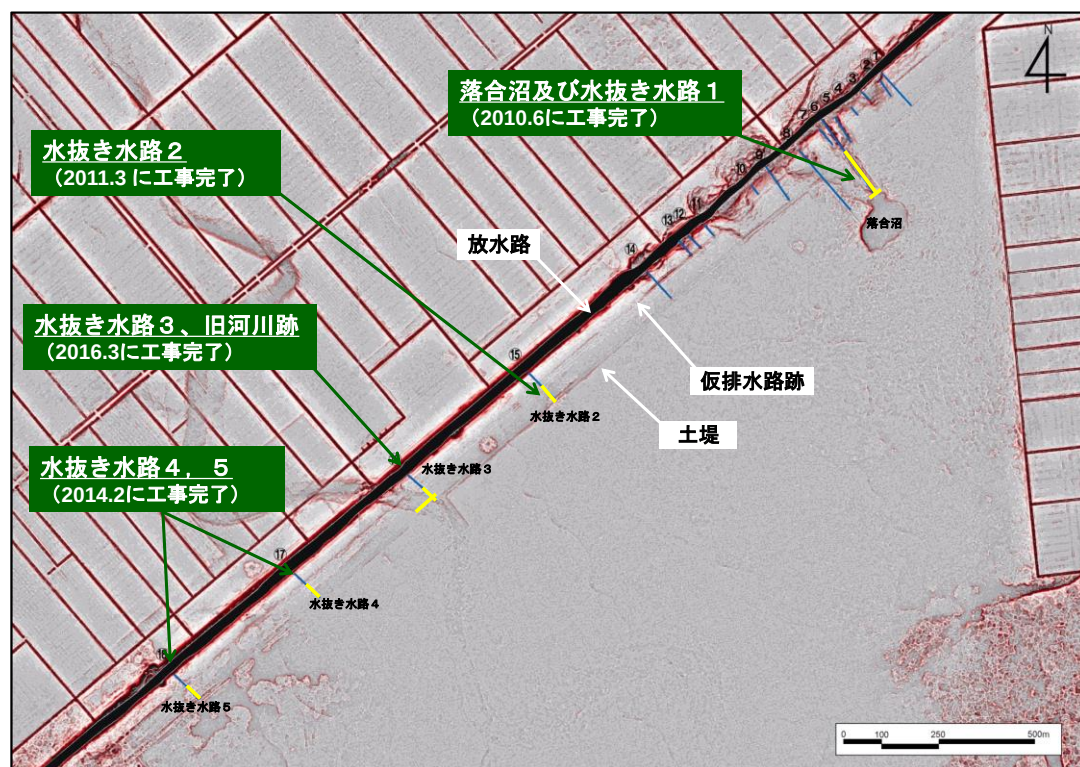
図 4-8 事業の対象とした水抜き水路と対策工実施状況

堰き止めの対象とする水抜き水路の考え方を以下のとおりとし、落合沼及び水抜き水路 1、水抜き水路 2、水抜き水路 3 及び旧河川跡、水抜き水路 4、5 を対象とした事業を実施した。

①湿原からの水分流出に及ぼす影響が大きく、堰き止め工によって後背の高層湿原域の地下水位低下を抑制する効果が期待できる「標準的な水抜き水路」を堰き止めの対象とした。

②湿原からの水分流出に及ぼす影響が小さいと考えられる「相対的に短い水路」は堰き止めの対象外とした。

③放水路開削時に地すべり崩壊が発生した部分は、堰き止めに伴う地下水位の上昇によって地盤の不安定化を招くおそれがあることから、新たな堰き止めは実施しない。

④仮排水路部分からの地盤の亀裂拡大が一部で確認されていることから、地下水位の上昇に伴う地盤の不安定化を回避するため、仮排水路よりも下流側は手をつけず、上流側での堰き止めを実施した。

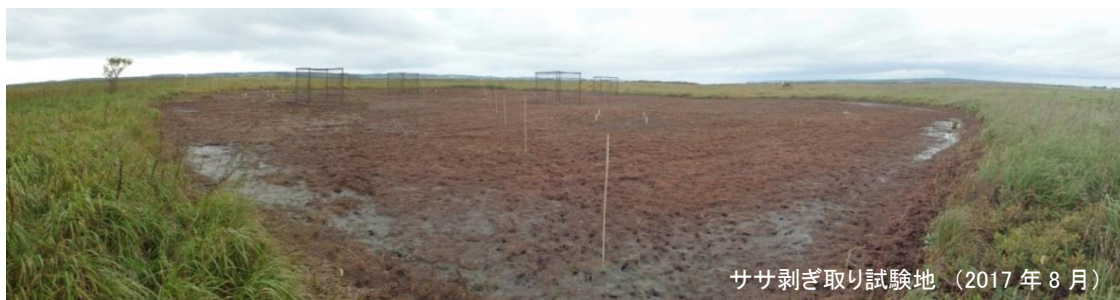
図 5-7 ササ剥ぎ取り試験地の概要

5-4-1 によりササの侵入抑制対策の実施が必要と評価された場合に、早急に対策を実施できるよう試験施工により地下水位を上昇させる手法等を確立しておく必要がある。平成 28（2016）年 2 月に丸山道路北側においてササ剥ぎ取り試験地及び溝造成試験地を造成したところであるが、施工効果を評価できるまでにはしばらく時間を要するため、新たな試験地設定は慎重に検討することとし、当面は既施工箇所のモニタリングを継続する。あわせて、今後も他地域におけるササ抑制のための取り組みを参考に、導入の可能性があれば、新たな工法の導入の是非を検討する。

ササ剥ぎ取り試験地（2017年8月）

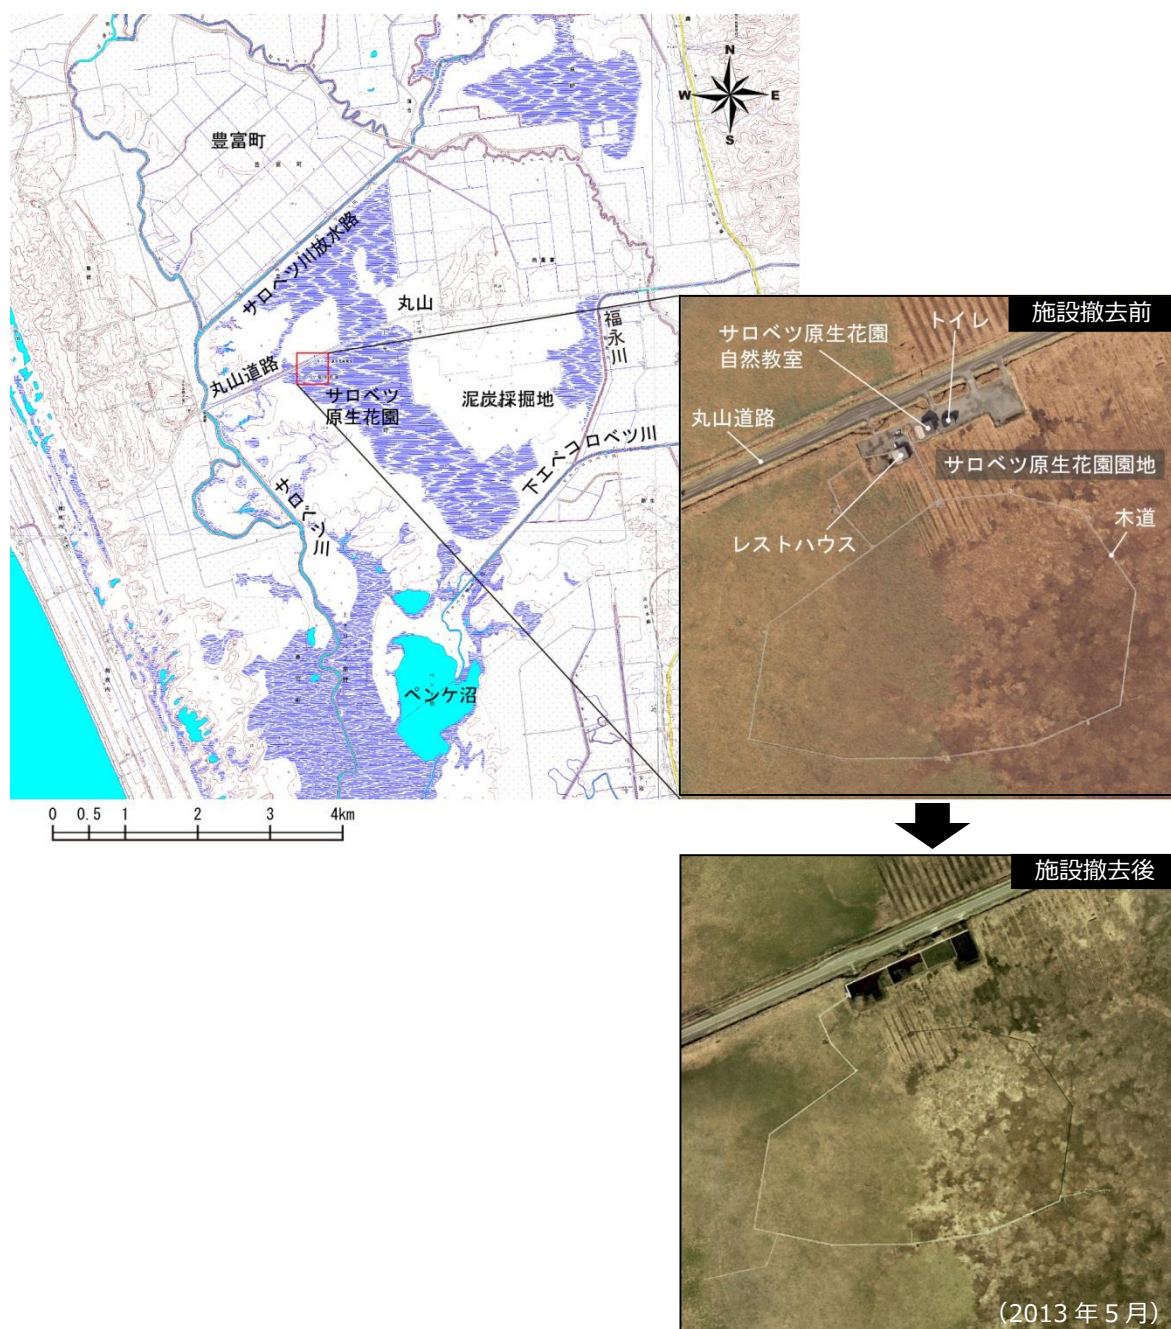
図 6-1 対象地となるサロベツ原生花園園地周辺の湿原

サロベツ原生花園園地は、湿原の泥炭地上に盛土して整備されていたことから、毎年周辺の地盤沈下が進み湛水被害を生じる等の問題がある他、周辺湿原植生への影響を含め、様々な環境保全上の課題を抱えていた。このため、平成 21（2009）年に自然教室（ビジターセンター）が丸山地区に移転したことに伴い、サロベツ原生花園は事業を廃止し、各種施設が撤去された。施設撤去後に残った敷地の原状回復を目的とし、サロベツ原生花園園地及び周囲の湿原を自然再生の対象区域とする。

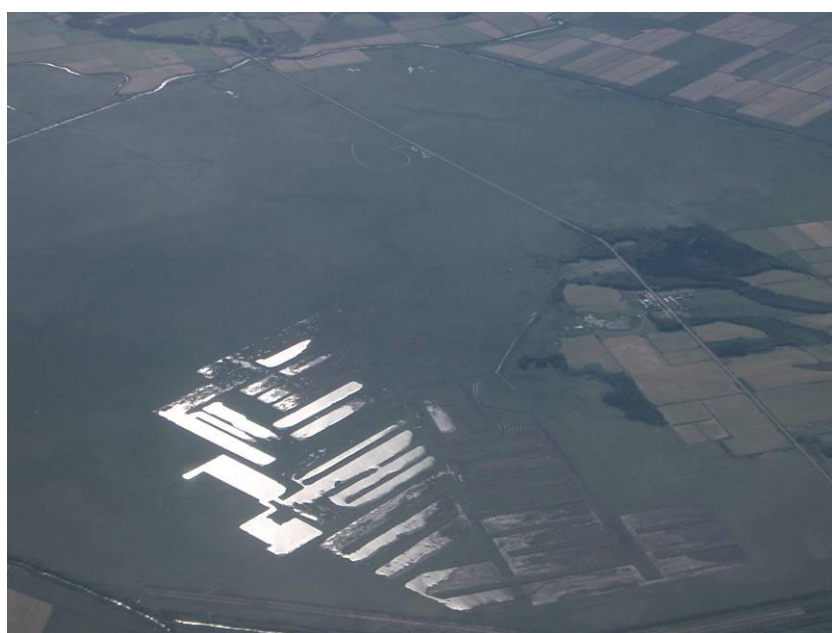
図 7-2 南東方向上空からみた泥炭採掘跡地

泥炭採掘跡地は、採掘前には高層湿原植生が広がっていた。浚渫船によって採掘された泥炭は鑄鉄管を介して工場に圧送され、粉碎されたのち、ろ過フィルターから漏れた泥炭残さは、排水とともに明渠で採掘跡地に戻された。工場から戻された泥炭残さはペースト状になっており、明渠から近い採掘箇所にはこれらが分布する。一方、明渠から離れた採掘箇所では泥炭残さの供給がなく、掘削時に切り出されたが浚渫船に吸い残されたブロック状の泥炭が浮遊しているか、これらも存在せず開水面になっている。

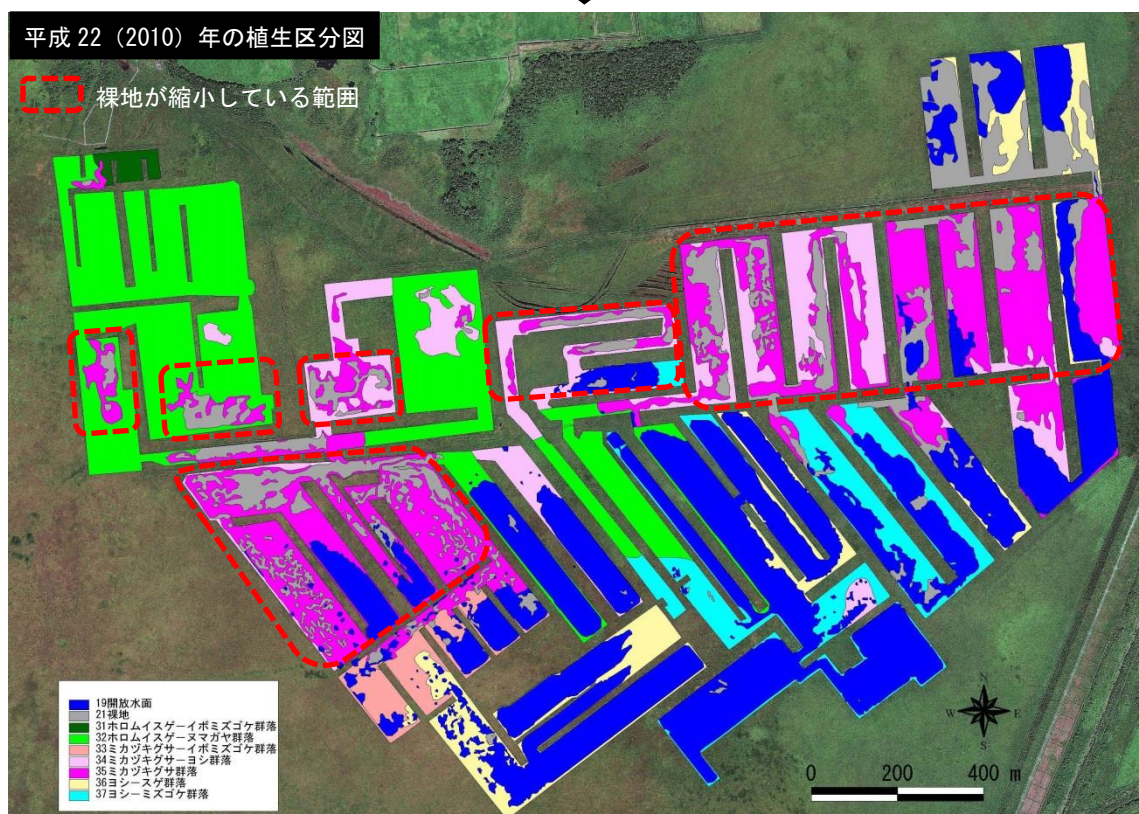
図 7-5 採掘面における植生区分図（上段：平成 12 (2000) 年、下段：平成 22 (2010) 年）

採掘面の状況をみると、開水面に大きな変化はみられていないが、近年、裸地において自然の遷移による植生回復の傾向が認められており、裸地の面積が減少している。

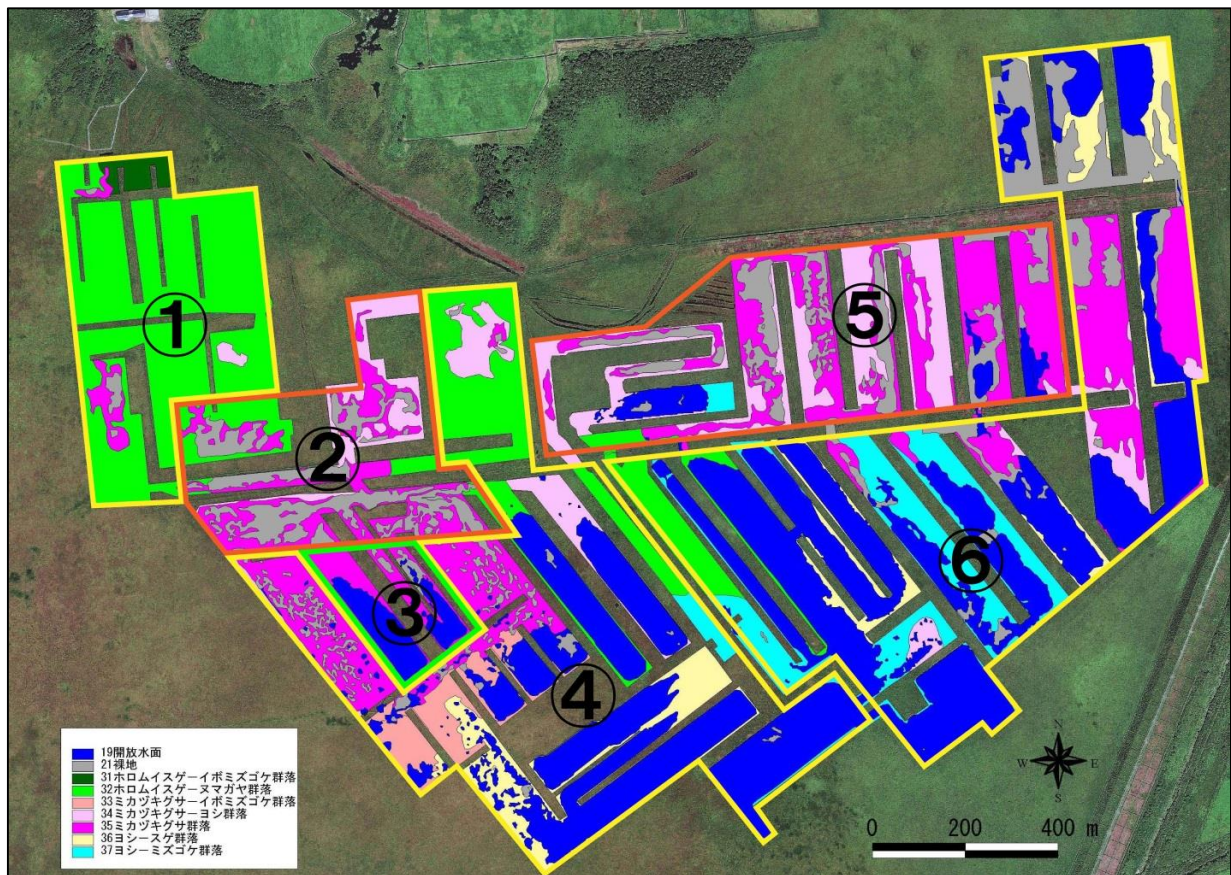
図 7-6 ゾーニング

泥炭採掘跡地の環境の特徴を踏まえて修復の優先度と方向性を検討すると、泥炭採掘跡地の修復に向けて表 7-2、図 7-5 に示すゾーニングが考えられる。

※背景図は平成 22（2010）年に作成した植生区分図である。

| 区分 | 周囲の植生 | 修復の優先度 | 修復の方向性 | |
|---|---|---|---|---|
| ⑤ | 低層湿原植生<br>(ササ混生タイプ) | 小 | 修復 | 裸地状態が続いている採掘箇所の植物の定着を促す。 |
| ⑥ | | | 推移を見守る | 陸化した採掘箇所は、植生の遷移を見守る。開水面は、オオヒシクイの利用を考慮して現況を維持する。 |

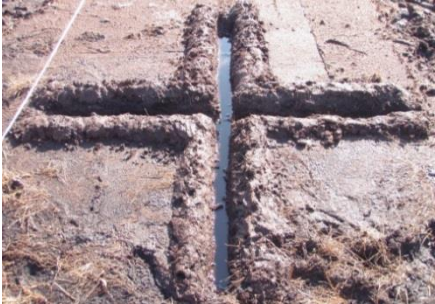
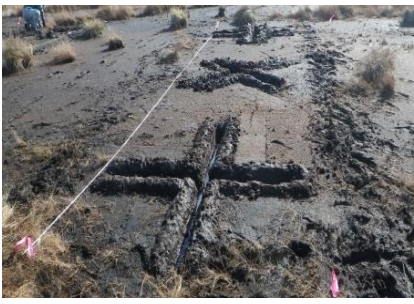
| 溝のサイズ | 概 要 |
|---|---|
| ① 幅 20cm、<br>深さ 20cm | 溝は異なる水分条件を創出することを目的とした。10cm 程度掘削すれば十分と思われるが、対象地は降雨時に表層の泥炭が浮遊して溝に堆積する可能性が高い。多少堆積しても溝が完全に埋塞しないように余裕をみた深さとして 20cm とした。 |
| ② 幅 20cm、<br>深さ 10cm | 溝が埋塞しなければ、掘削深さが浅いほど施工労力を少なくできて有効である。そこで①より浅い掘削深も試みるため 10cm とした。なお、これは水田等で使用される溝切機で造成できる溝の標準的なサイズでもある。 |
| 幅約 20cm、深さ 20cm または 10cm で掘削。<br>掘削した土は両脇に土手状に盛土した。 | 長さ 2m の溝を交差させて「+」と「×」<br>の形にした溝を 1m の間隔をあけて造成。 |

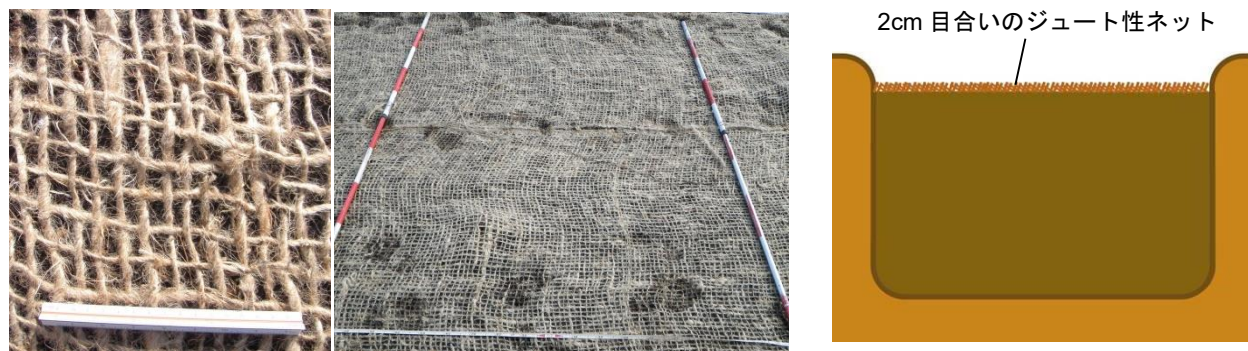
図 7-8 2cm 目合いのジュート性ネット張り

試験の結果、「2cm 目合いのジュート性ネット張り」と「2cm 目合いのジュート性ネット張り＋溝の造成」において最も良好な植生回復効果が認められた。今後採用する手法は、施工性を考慮して 2cm 目合いのジュート性ネット張りとし、裸地における表層の攪乱と乾燥を抑制するとともに、植生の定着を促進する。

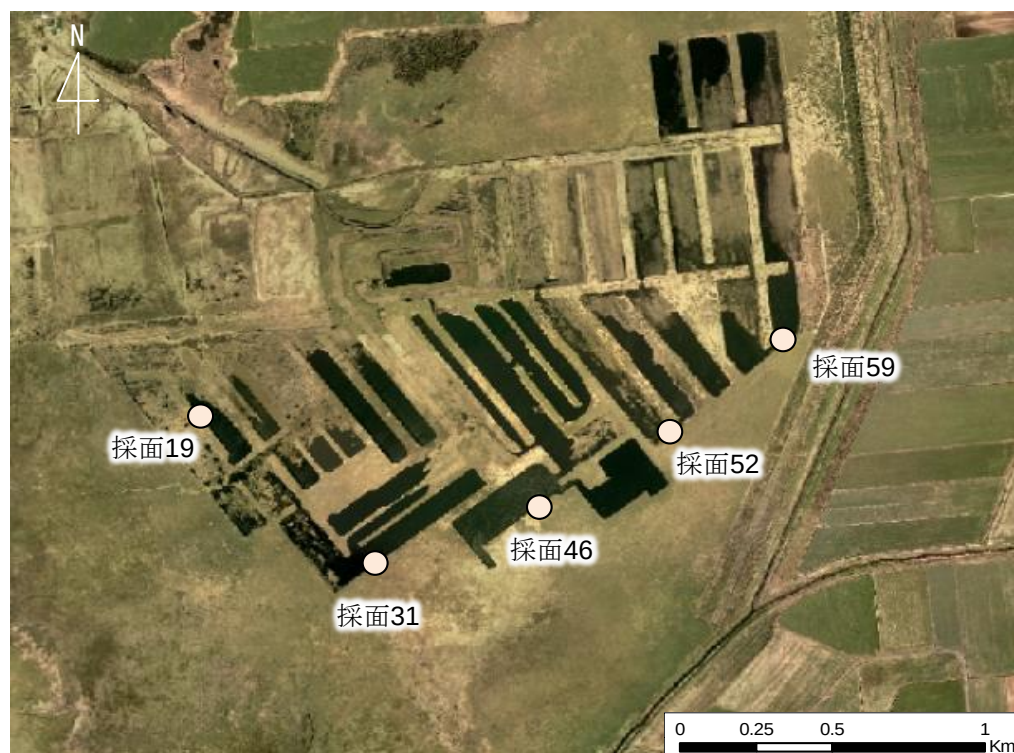
図 7-11 水面水位観測地点（平成 29（2017）年時点）

泥炭採掘跡地南東に生育しているササの拡大傾向が著しく、ササ拡大の要因の 1 つとして新植造林地の排水路等に地下水が抜けている恐れがある。一方、各採掘面は連絡水路によってつながっているため、排水による影響が開水面全体や隣接する高層湿原植生に及んでしまう恐れもあることから、各採掘面における水位変動の実態を把握するために、平成 29（2017）年より水面水位の観測を開始した。平成 29（2017）年に設置した水面水位観測地点を図 7-11 に、観測結果の概要を表 7-5 に示す。

開水面における水面水位のモニタリングは、平成 29（2017）年に設置した水面水位観測地点において地下水位計のメンテナンス、データ回収を毎年行う。各採掘面における水位変動の実態を把握し、必要に応じて湿原の乾燥化対策として実行可能な対策について検討し、試験施工を計画する。

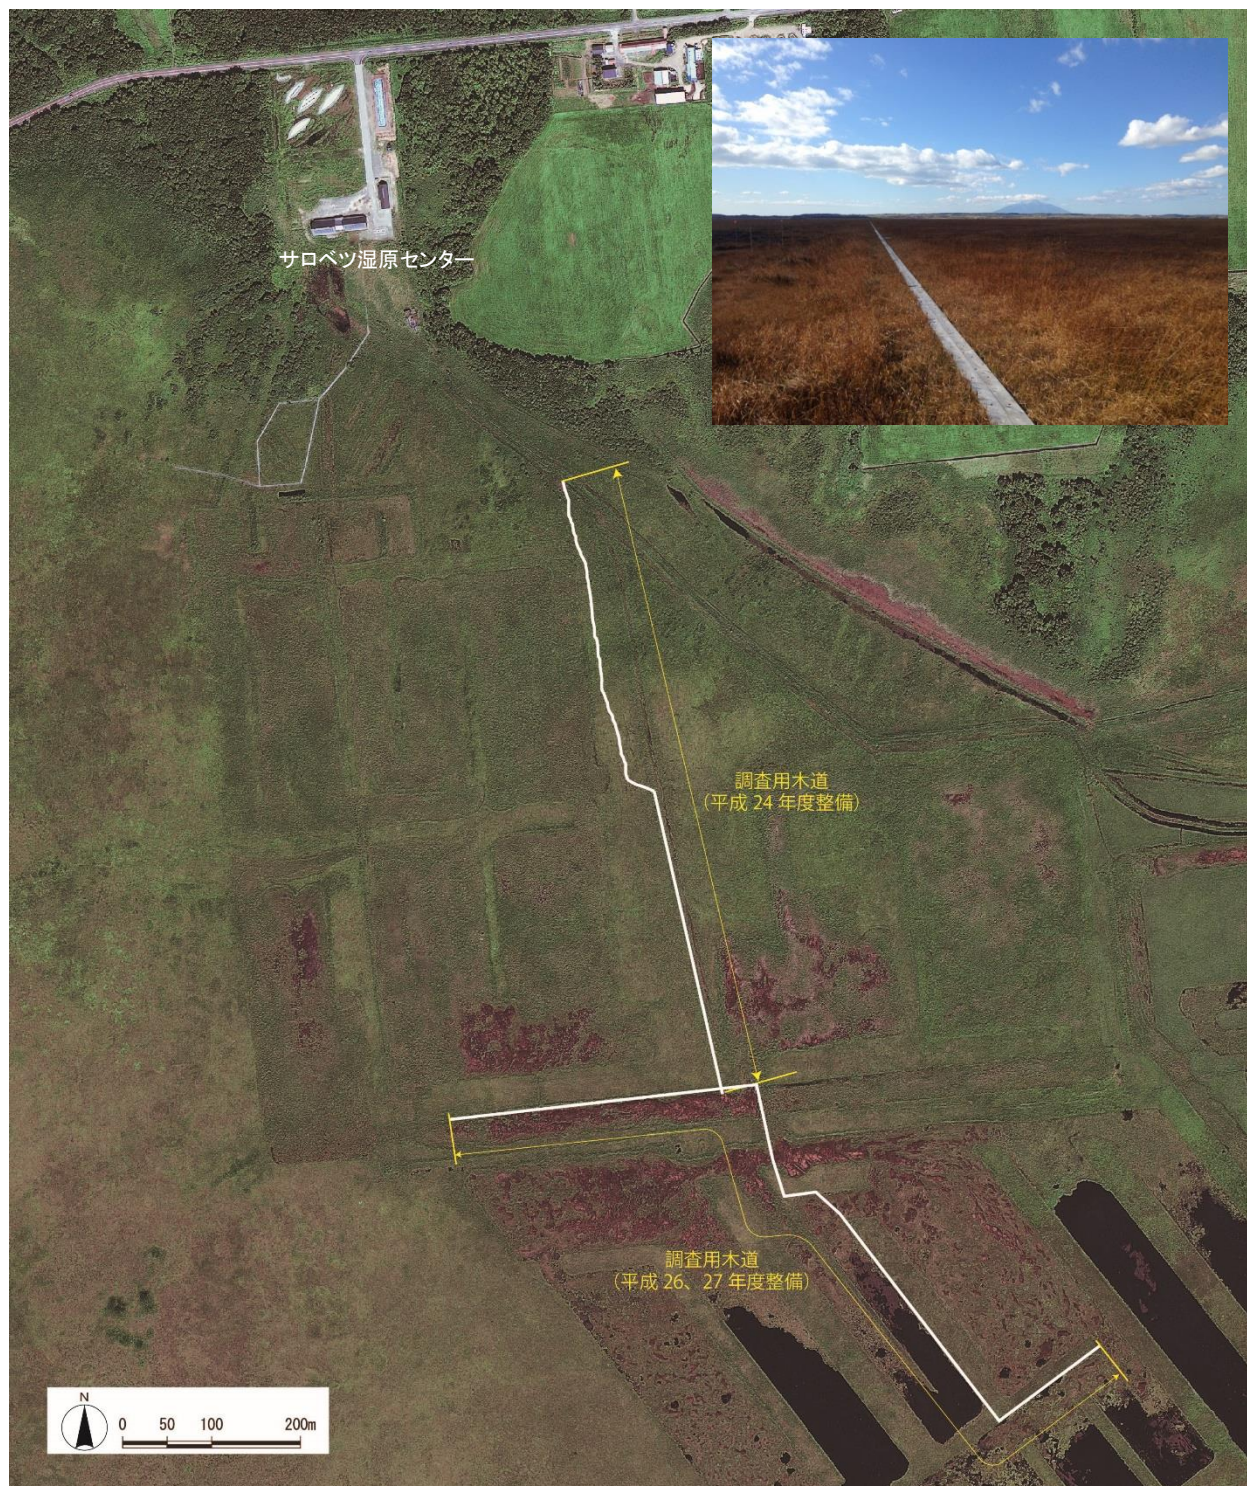
図 7-17 調査用木道設置位置図

サロベツ湿原センター付近から泥炭採掘跡地内に延長約 1.7km の調査用木道が整備された。

継続的なモニタリングにあたり、湿原内に頻繁に踏み込みが生じる箇所については、湿原植生への影響が懸念されることから、整備した木道を利用してモニタリングを行い、適切に管理する。
