改善箇所説明図

基準不適合箇所

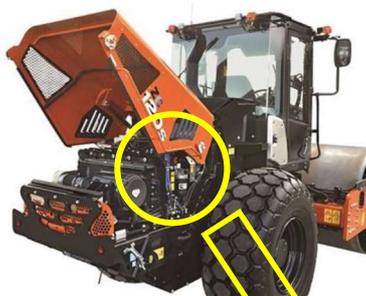
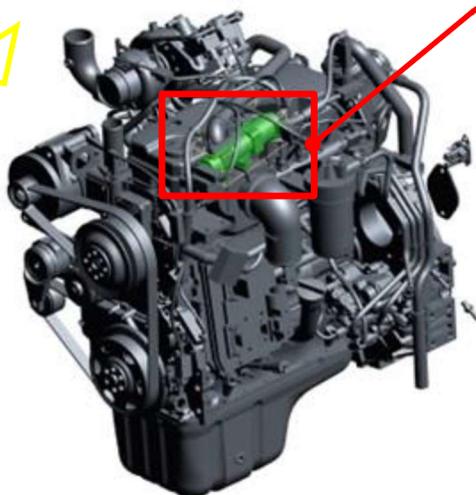
基準不適合箇所
(EGRバルブ)

ロード・ローラのエンジン排気ガス再循環装置において、再循環させる排気ガス流量を調整するバルブ (EGR バルブ) の組付け手順が不適切なため、EGR バルブに亀裂が発生して排気漏れに繋がり、排出ガスが基準値を満たさなくなるおそれがある。

注: は交換部品を示す。

全車両、正しい組付け手順で新品の EGR バルブに交換を実施する。

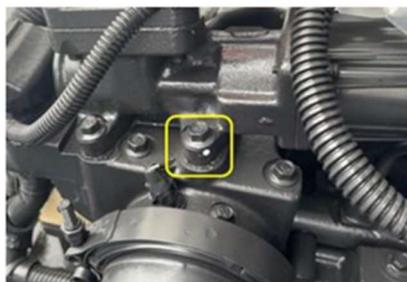
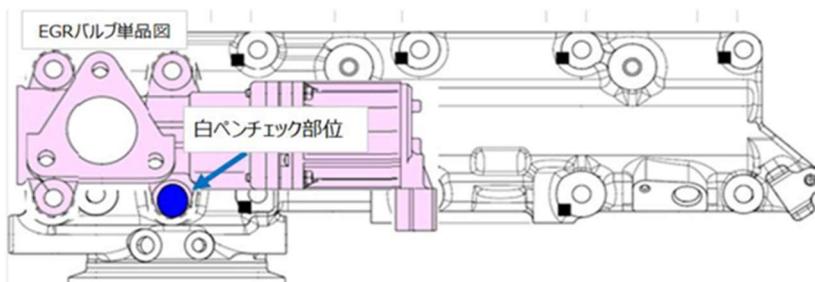
EGR バルブ取付ボルトに白ペンでマーキングを行う。
