避難所のし尿処理の状況について

令和6年1月9日
環境省

石川県

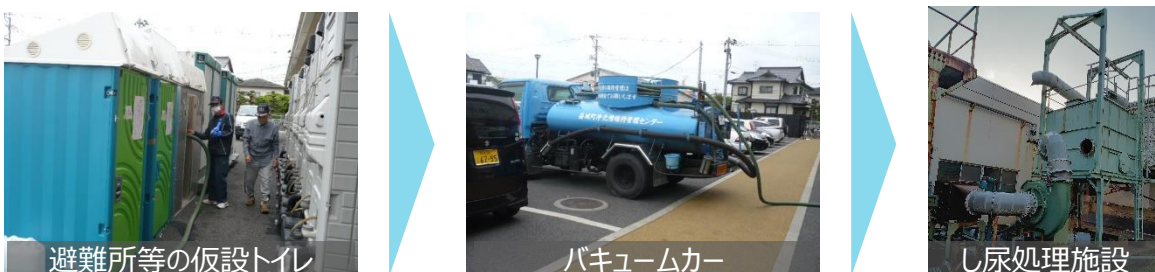
【仮設トイレからのし尿回収の流れ（イメージ）】

- 仮設トイレに溜まったし尿はバキュームカーで回収。
※簡易トイレについては使用後に固形ごみとしてパッカー車で回収。
- バキュームカーは現在30台体制で回収。
※現地では民間設置の仮設トイレ等も多数存在し、回収ルートから漏れているものも存在。設置状況の把握、バキュームカーによるし尿回収先の追加を実施。
※孤立地域にある避難所については、孤立が解消され次第、し尿の回収を実施。

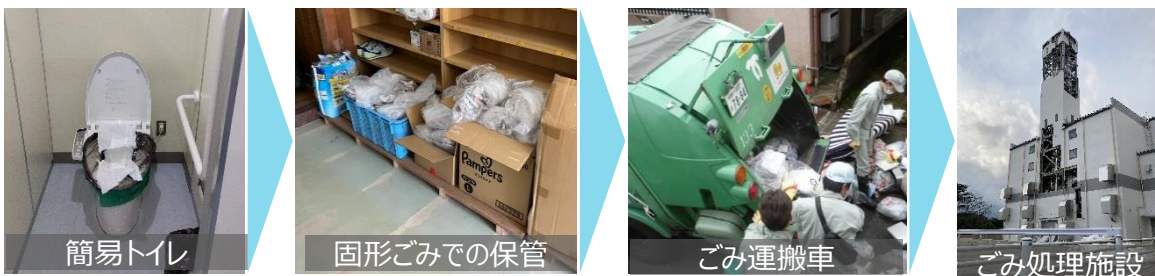
【参考：簡易トイレの場合】
