## － 改善箇所説明図 －

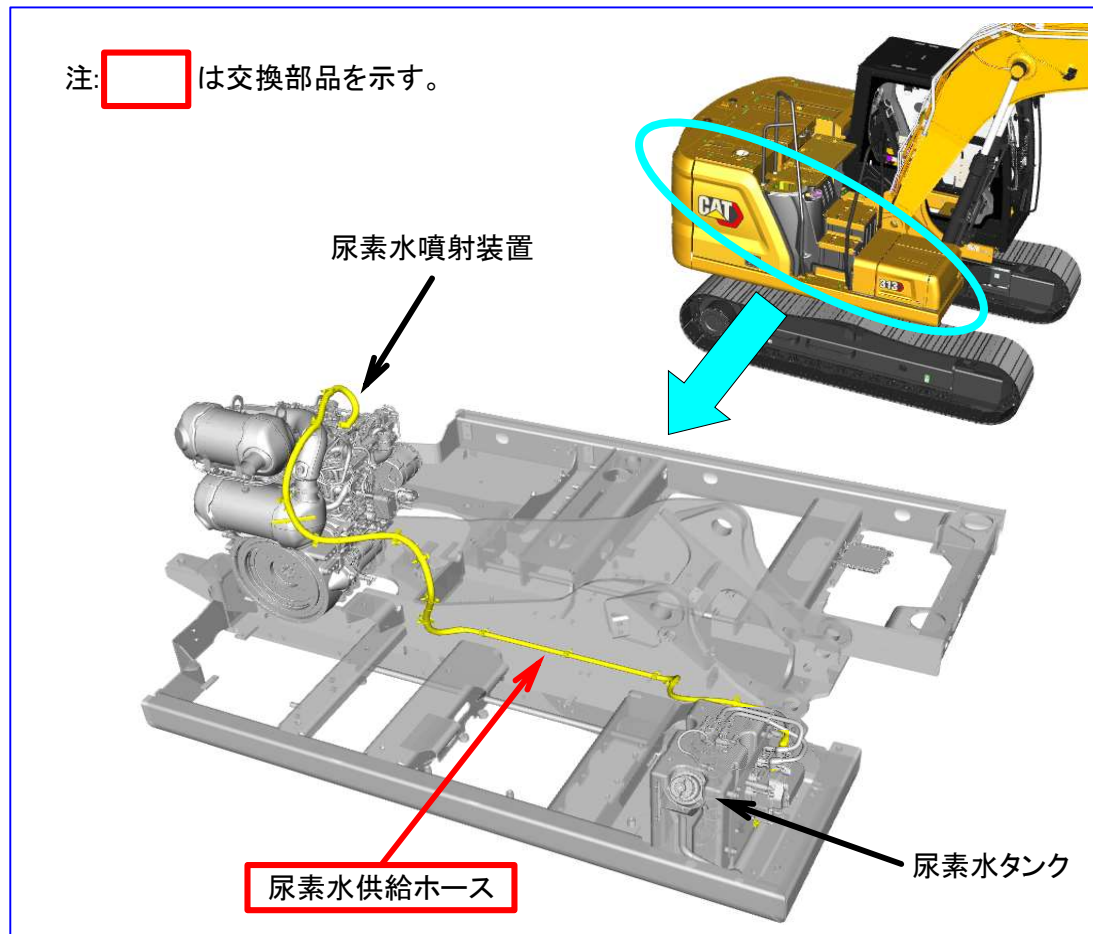
### 不具合発生箇所

当該特定特殊自動車の排気ガス浄化装置の一部である尿素SCR装置において、特定の日に製造された尿素水供給ホースが製造工程管理不備のため正規の耐久性能を満たさず破損し、尿素水が漏れ出るおそれがある。そのまま使用を続けると尿素水を正常に噴射できなくなり、窒素酸化物の還元反応に影響を及ぼす。

対象となる尿素水ホースの搭載が疑われる全車両の尿素水ホース製造固有番号を確認し、該当するものは正規の工程に従って製造されたものへ交換する。

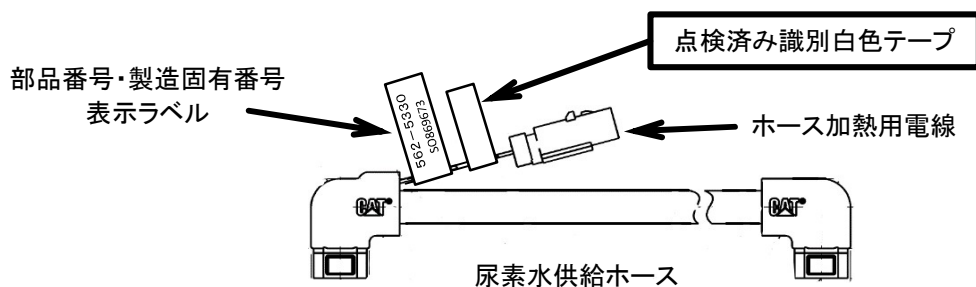
### 改善実施済車の識別

－ 尿素水供給ホース： 部品番号、製造固有番号を表示するラベルとは別に、点検済み車両には白色テープ(幅1～3cm, 長さ3～5cm)をホース加熱用電線に貼りつけて識別する。
