低濃度PCB汚染機器等の発見事例集

令和6年3月29日

環境省 環境再生・資源循環局 ポリ塩化ビフェニル廃棄物処理推進室

低濃度PCB汚染機器が発見された主な事例

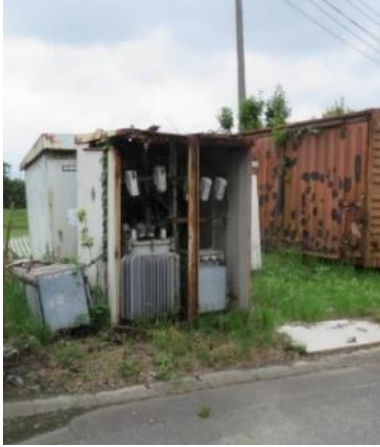
No.	発見経緯	写真
1	自治体担当者が立入検査を行った ビルの屋上にキュービクルが残置 されていた。キュービクルの中を確認したところ、 低濃度PCB汚染変圧器が保管 されていた。	
2	自治体担当者が立入調査を行った際に、 ヤードに保管されている変圧器 を発見した。PCB濃度分析をするよう指導したところ、低濃度PCBに汚染されていることが判明した。	
3	管理されていない電柱に使用していない汚染変圧器 が設置されていた。周囲に木が植えられていたため、誰も気が付かなかったが、建物を解体する時に解体業者が発見した。銘板情報から低濃度に該当する可能性があったため分析をしたところ、低濃度PCB廃棄物に該当する事が判明した。	
4	管理不全の空き地 の現場調査をした際、 古いキュービクル が残置されていた。所有者の氏名を基に土地登記システム等の情報から所有者の所在を割り出した。変圧器の製造年が1977年～1986年であることから分析を予定している。

<p data-bbox="1464 968 1875 1062">発見当時の状況</p>

古いキュービクルや電気室の他、ビルの屋上、倉庫、管理されていない場所などにも注意する必要がある。

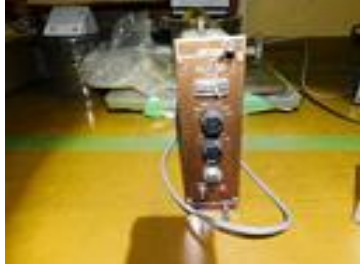
No.	発見経緯	写真
4	<p>マンションの屋上に設置されていたクーリングタワーにて小型コンデンサーが保管されていた。恐らくクーリングタワー内のポンプで使用されたコンデンサーと思われる。コンデンサーの銘板情報からメーカー問い合わせを行ったところ、低濃度PCB汚染の可能性があるとの回答を得た。</p>	
5	<p>高圧電源装置を廃棄するにあたり、分解をして内部を確認したところ、低濃度PCB汚染が疑われる様な海外製の油入りコンデンサーが内蔵されていた。高圧電源装置は大学等の研究所内にて普通に使用されている機器であり、所有台数が多い。外観からの判断は難しいため、分解をして内部を確かめる必要がある。</p>

<p data-bbox="1180 743 1522 879">発見されたコンデンサー</p>
6	<p>グラインダー（研磨機）のモーターに内蔵されているコンデンサーについて、銘板を確認しメーカー問い合わせをしたところ、単相モーターのコンデンサーや起動用コンデンサーについては、低濃度PCB混入の可能性があるとの回答を得た。</p>

古い機器が残置されていたら銘板を確認し、PCB汚染が疑わしい場合には内蔵されているコンデンサーの銘板も確認しメーカーへ問い合わせる必要がある。

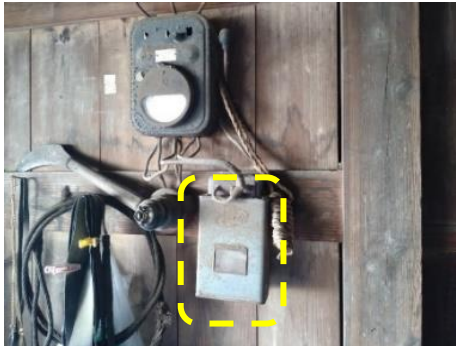
No.	発見経緯	写真
1	<p>自治体担当者が配管工事業者の立入調査を行ったところ、壁面に使用を終えた低圧進相コンデンサーが残置されているのを発見した。銘板を確認し、メーカーへ問い合わせをしたところ、低濃度PCB汚染疑いがあるとの回答であった。分析を行ったところ、5台中4台が低濃度PCBに汚染されていることが判明した。</p>	
2	<p>農業従事者向けにPCB廃棄物に関するチラシを配布したところ、チラシを見た市民から納屋に低圧進相コンデンサーが設置されているとの連絡を受けた。コンデンサー銘板を見て、メーカーHPを確認したところ、低濃度PCB汚染の可能性があると判明した。</p>

<div data-bbox="1495 601 1881 719" style="border: 1px solid black; border-radius: 10px; padding: 5px; margin-left: 20px;"> <p>発見された 低圧進相コンデンサー</p> </div>
3	<p>廃ホテルの立入調査を行ったところ、壁面に設置された分電盤内にコンデンサーが残置されているのを発見した。廃業メーカーのコンデンサーであり、日本電機工業会で示されている見解から、高濃度ではないが低濃度PCB汚染の可能性があると判断した。</p>

古い分電盤・配電盤・制御盤など壁面に低圧進相コンデンサーが設置されている場合がある。

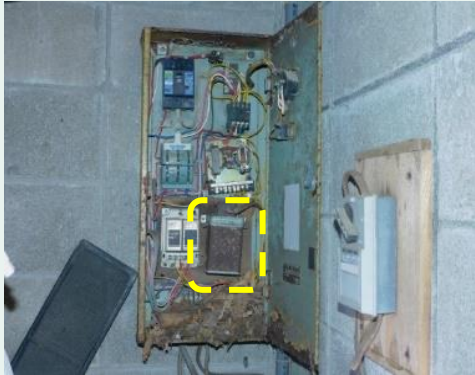
<div data-bbox="1495 996 1881 1115" style="border: 1px solid black; border-radius: 10px; padding: 5px; margin-left: 20px;"> <p>発見された 低圧進相コンデンサー</p> </div>

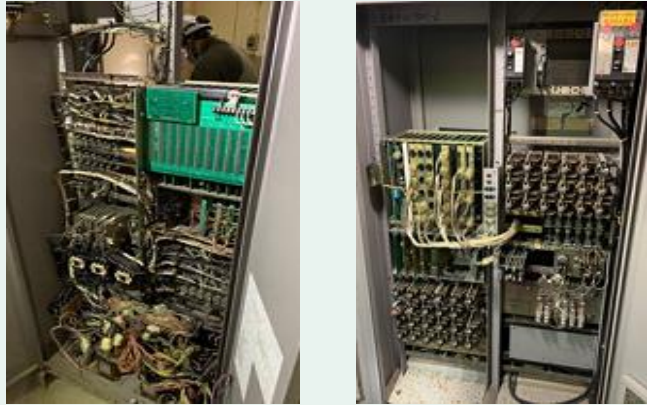
No.	発見経緯	写真
4	<p>市所有の建物について低濃度PCB掘り起こし調査を行ったところ、水産科学館の水槽用ポンプ制御盤や空調の制御盤に複数の低圧進相コンデンサーが設置されているのを発見した。銘板情報からメーカー問い合わせをしたところ、低濃度PCB汚染の可能性ありとの回答を得た。</p>	
5	<p>古い農業用ポンプ場が残っている地域にて廃ポンプ場の立入調査を行ったところ、低濃度汚染疑いのある低圧進相コンデンサーが設置されているのを発見した。メーカーへ問い合わせたところ、低濃度PCB汚染の可能性があり、分析が必要であると回答を得た。</p>	  <div data-bbox="1348 564 1800 682" style="border: 1px solid black; border-radius: 15px; padding: 5px; display: inline-block;"> <p>発見された 低圧進相コンデンサー</p> </div>
6	<p>エレベーターの制御盤に低圧コンデンサーが設置されていた。エレベーター製造元に問い合わせをしたが、回答が得られず、コンデンサーの製造元へ問い合わせをしたところ、微量PCB汚染が否定できないコンデンサーであるとの回答を得た。</p>

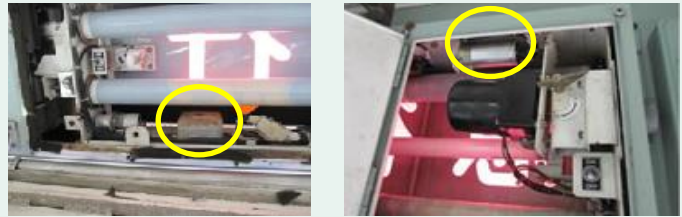
No.	発見経緯	写真
1	工場内電気室で使用していた 進相コンデンサー用直列リアクトル 内の絶縁油を分析したところ、低濃度PCB汚染であることが判明した。	
2	廃油再生業者が自主的に実施する 廃油受入れ時の分析にて、低濃度PCBに汚染されている廃油がある ことが判明した。	
3	公園内に展示されている 鉄道車両 について、自治体職員が調査を行ったところ、 行先幕制御装置 等から低濃度PCB汚染が疑われるコンデンサーが発見された。

低濃度PCB調査では、銘板情報から製造年、メーカーを確認し、疑わしいのであればメーカーへ確認することになるが、分からない場合は分析を実施することになる。高濃度PCB使用の可能性がなければ分析をせず「みなし低濃度PCB」として処分することも可能である。

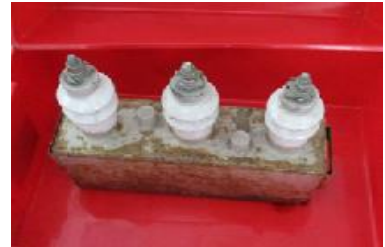
4	リサイクルセンター内の金属くず置き場に高圧コンデンサー が廃棄されているのを回収業者が発見。回収業者から県担当者へ連絡があり、現場を確認した。銘板情報が読めたためメーカー問い合わせをしたところ、低濃度PCB汚染疑いがあるとの回答を得た。
