8. 生物調査の実施実績

8-1 干潟調査

図8-1 干潟調査の実施地点と確認された生物種

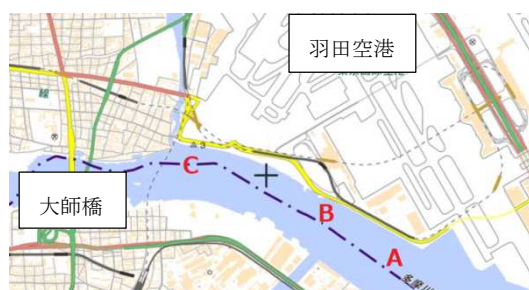
[図-1] 調査地点の地図

2017年の調査開始以降多摩川の0kmポイント（B）を中心に、海側約800m（A）と上流約1km（C）を基本サンプル採取地点として調査を実施。今回は潮の関係で一部の地点で未実施。

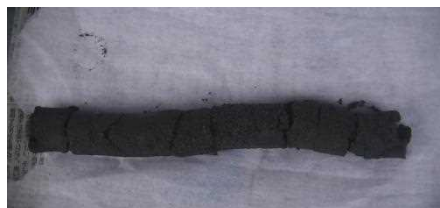
【管の中の底層サンプル】

・調査方法：表層から約 20cm 下まで管を挿入、底層をサンプリングして底質の変化を確認する。

・結果：2021 年以降砂質化が進んでおり、今回もすべての地点で砂質であった。

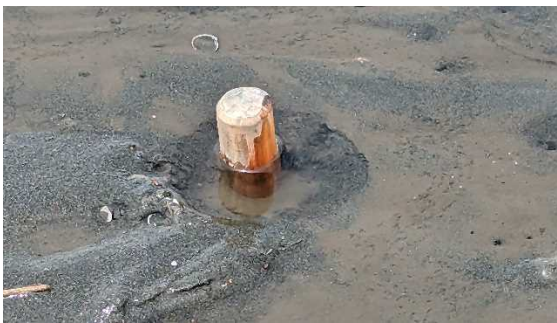
②A0 地点木杭

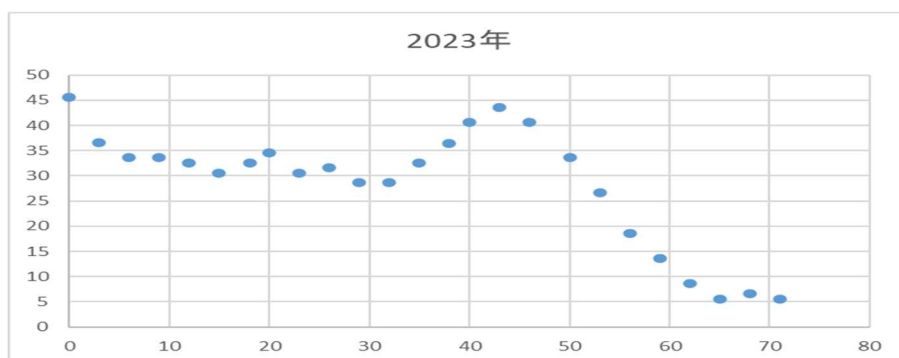
### A) 2023年結果と断面グラフ

過去埋設した A1 及び A23 の木杭が残っていたので A1 の昨年データを使って各点の値を変換し A23 でその結果と昨年の値を比較した。A23 の昨年の値が 39.0 に対し測定結果が 38.6 となり問題ないと判断した。
