# 低濃度PCB廃棄物等の実態・処理等に関する 自治体へのアンケート調査の結果

令和7年3月14日

廃棄物規制課/PCB廃棄物処理推進室

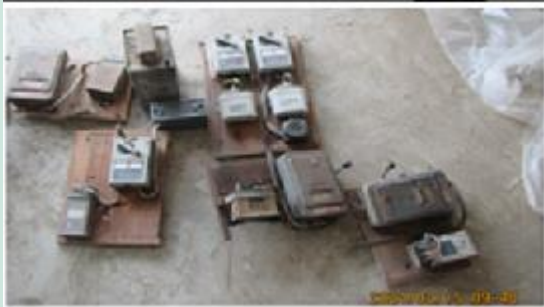
| No. | 発見経緯 | 写真 |
|---|---|---|
| 1 | <p><b>解体工事</b>の際、配線撤去工事をしていた電気工事業者が<b>柱に設置されている低圧コンデンサーを複数台発見</b>した。自治体職員が立入検査を実施したところ、低濃度PCB廃棄物に該当する低圧コンデンサーであった。</p> | <p>発見された<br/>低圧コンデンサー</p> |

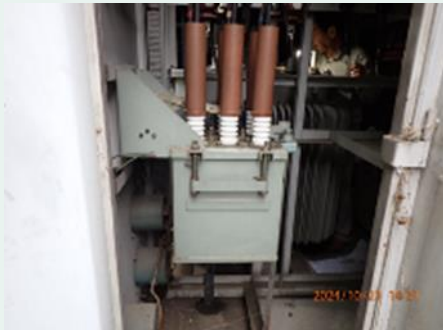
| No. | 発見経緯 | 写真 |
|---|---|---|
| 2 | <p>自治体職員が変圧器・コンデンサーを保管している自動車部品製造業者の立入検査を実施したところ、<b>低濃度PCB含有疑いの遮断機</b>を発見した。</p> | <p>遮断機</p> |

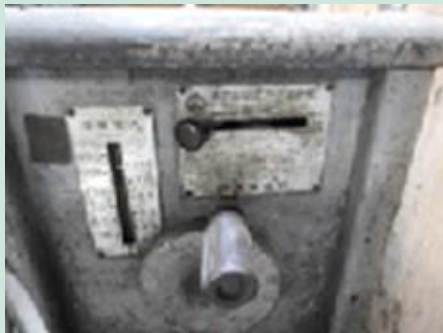
| No. | 発見経緯 | 写真 |
|---|---|---|
| 3 | <p>自治体職員が解体リサイクル業者の作業所内で現地調査を行ったところ、古い<b>溶接機</b>を発見した。中にコンデンサーが内蔵されており、コンデンサーメーカーへ問い合わせを行ったところ、低濃度PCB含有の可能性があると回答を得た。</p> | <p>溶接機</p> |

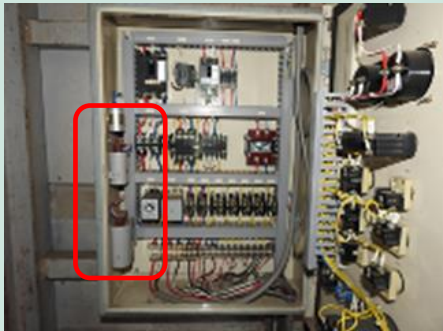
| No. | 発見経緯 | 写真 |
|---|---|---|
| 4 | <p>事業者より低圧コンデンサーの調査を依頼された自治体職員が、使用していない<b>操作盤を開けたところ、小型の低圧コンデンサーを発見</b>した。メーカーへ問い合わせをしたところ、低濃度PCB含有の可能性があると回答を得た。</p> | <p>操作盤内の低圧コンデンサー</p> |

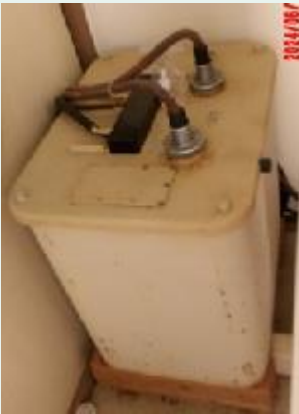
| No. | 発見経緯 | 写真 |
|---|---|---|
| 5 | <p>病院内の<b>X線発生装置</b>を調査したところ、高電圧発生装置を発見した。内蔵されている絶縁油の分析を行ったところ、低濃度PCBに該当する濃度であった。</p> | <p>X線発生装置の高電圧発生装置</p> |

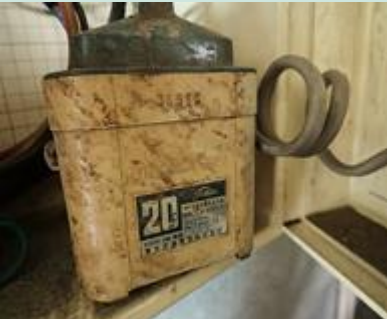
| No. | 発見経緯 | 写真 |
|---|---|---|
| 6 | <p>自治体職員が鮮魚店の調査をしたところ、壁に取り付けられた<b>小型プラボックスの中に小型コンデンサーが設置</b>されているのを発見した。メーカーに確認したところ低濃度PCB含有の可能性ありとの回答を得た。</p> | <p>プラボックス内の低圧コンデンサー</p> |

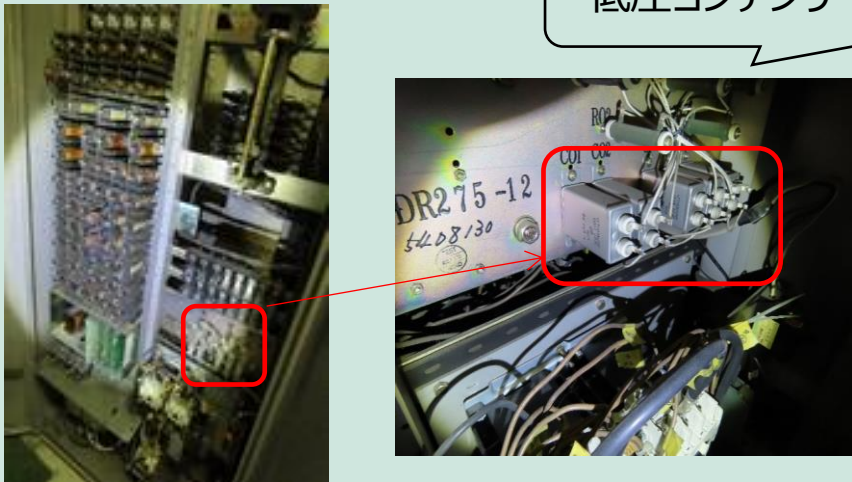
| No. | 発見経緯 | 写真 |
|---|---|---|
| 7 | <p>修繕工事を行う予定のマンションへ立入調査を行ったところ、<b>エレベーター制御装置内に低圧コンデンサーが複数台設置</b>されているのを発見した。メーカーへ問い合わせを行ったところ、低濃度PCB含有の可能性があるとの回答を得た。</p> | <p>低圧コンデンサー</p> |

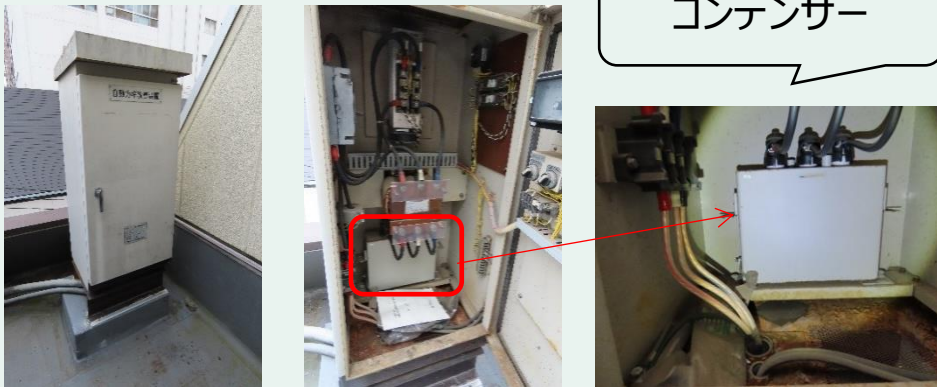
| No. | 発見経緯 | 写真 |
|---|---|---|
| 8 | <p>ホテルの<b>屋上に残置されていた自動力率改善装置内からコンデンサー</b>が発見された。銘板情報から1987年製造である事が確認できたため、低濃度PCB含有疑い物と判断した。</p> | <p>コンデンサー</p> |
