令和6年度デジタル技術の活用等による
脱炭素型資源循環システム創生実証事業
委託業務報告書

令和7年3月

3. 自動追尾運転システム搭載の試作車の概要

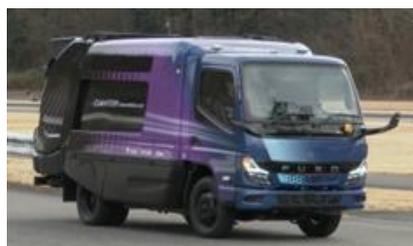
表 I-3-1 自動追尾運転システム搭載試作車の概要

車両諸元	ふそう eCanter 全長 5.67m、全幅 1.96m、全高 2.38m バッテリー容量 41kWh 乗車定員 3 名 車両総重量 6,415kg、最大積載量 1,200kg
操舵システム	自動運転制御対応フル電動パワーステアリング
リア架装	自動運転連動式パッカー架装 ・リモート操作 ・自動テールゲート(投入口扉) ・自動運転連動 ePTO(Power Take Off)* ・巻き込まれ防止システム ・荷重計 等 *自動運転と連動し電動で架装部へ動力を供給する装置
自動運転システム	自動運転コントローラー(車両電子制御システムに直接介入) 障害物検知、制御ソフト センサ(カメラ、超音波センサ、ミリ波レーダー) テレマティクスシステム(収集したごみの情報を伝送する)
基本機能	追従走行 規定ルートをトレース 運転者と安全な距離を維持して追従 規定ルート上の障害物を回避 ごみ収集 ePTO 有効化 テールゲート投入扉自動化 リモート端末でのテールゲート投入扉操作

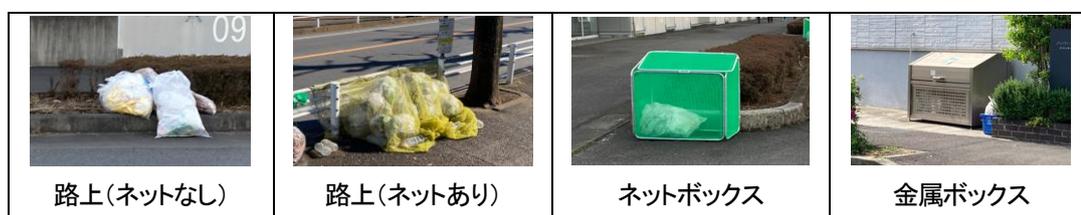
ステーション収集の集積所形態としては、ごみ袋が直接視認できる路上タイプ、囲いタイプや、ごみ袋が直接は視認できないネットボックス、金属ボックス、小屋タイプ、保管専用室等、様々な形態がある。また、戸別収集においても、ごみ袋がそのままの状態で行われている場合もあるが、カラス除けの対策が必要なことから、ごみ袋の上からネットで覆ったり、ごみ袋を蓋付きのポリバケツや容器に入れる等、様々なごみ出し形態がある。

自動追尾型 EV ごみ収集車による収集時には、カメラセンサーで集積所位置（ごみ出し位置）を検知して停車する機能があり、さらに事前に集積所位置を登録しておき停車する機能を追加する予定であるが、いずれの集積所形態、ごみ出し形態でも対応可能であることから、自動追尾システムの適用にあたって、ごみ出しの形態による支障はない。ただし、カメラセンサーで集積所位置を検知して停車する機能に関しては、道路から離れた場所や物陰にある集積所を検知しにくいという課題がある。

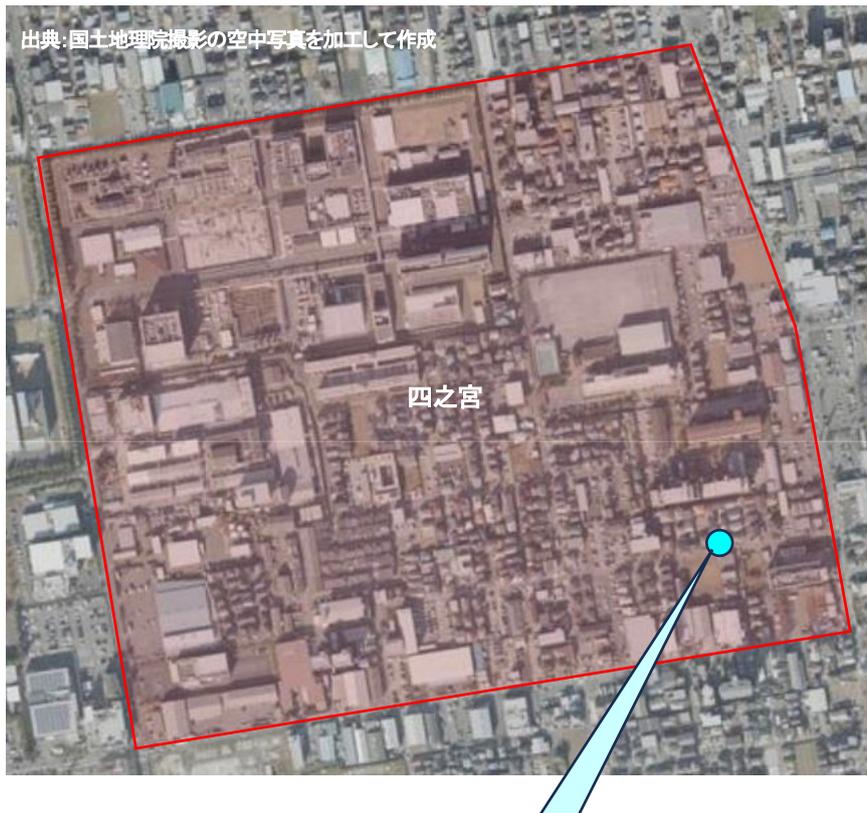
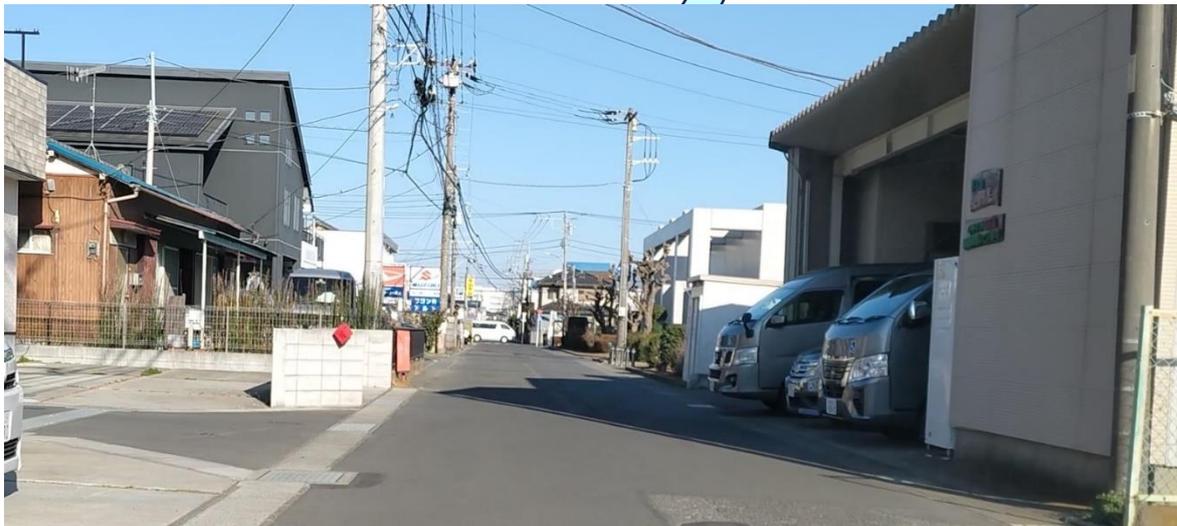
図Ⅱ-2-4 ステーション収集の四之宮地区の状況

道路の状況としては、いずれもセンターラインは無いものの対向車両がすれ違うことができる程度の幅のある道路があるが、部分的に道路幅としては車両1.5台分程度という道路もある。なお、徳延地区では一部に歩道が整備されている道路があり、ここでは車道と歩道の間に縁石や安全ポールが設置されている状況である。

集積所は収集車が走行する道路の進行方向左側だけでなく両側にあり、集積所の間隔は概ね15m前後である。ただし、集積所の間隔は場所によって異なり、間隔が10m以内の短いところもあれば、間隔が50mを超えるような長いところもあるという状況である。また、収集車が走行する道路から見た場合、集積所が道路に面して視認しやすい場所にあることが多いが、部分的には少し奥まった位置で道路から視認しにくい場所もある。

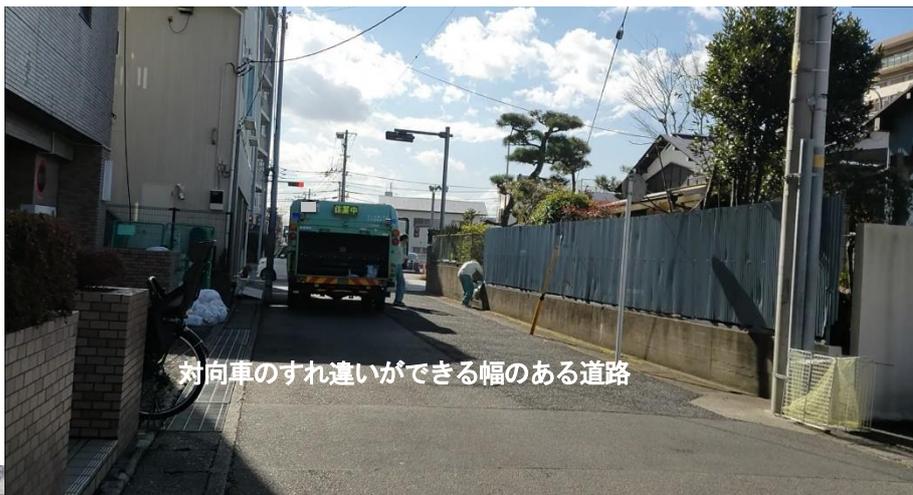
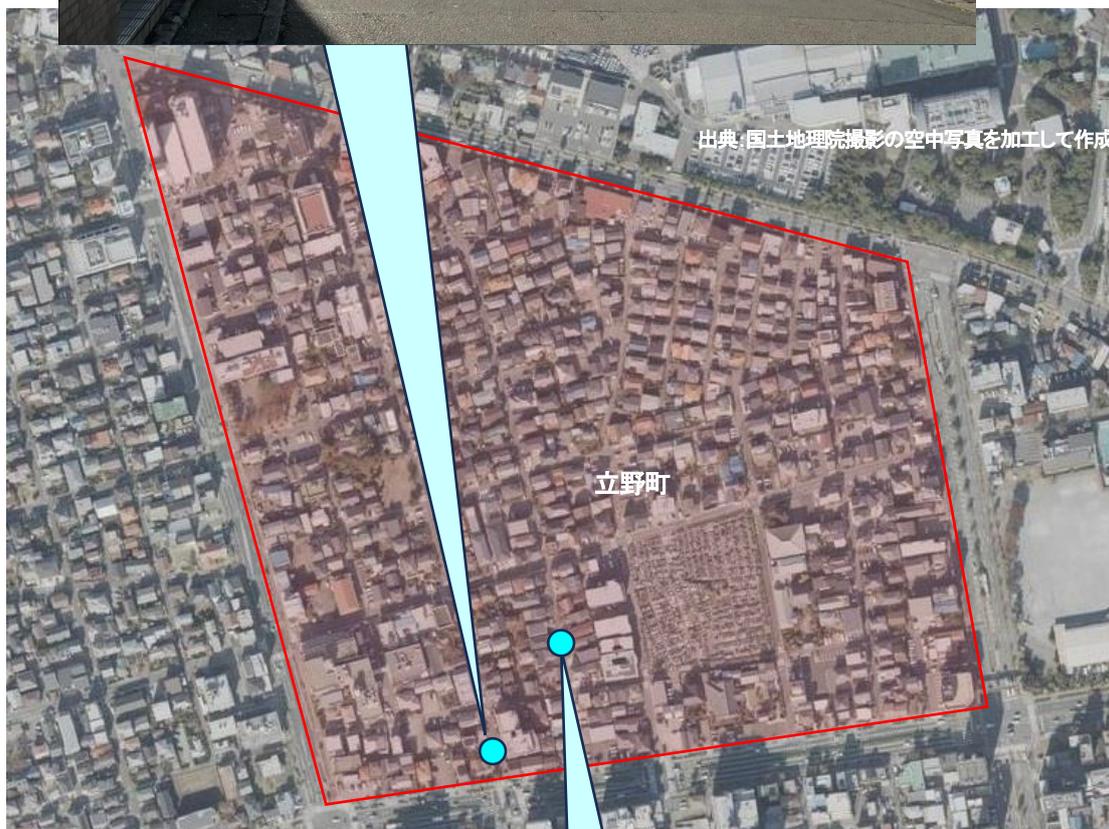
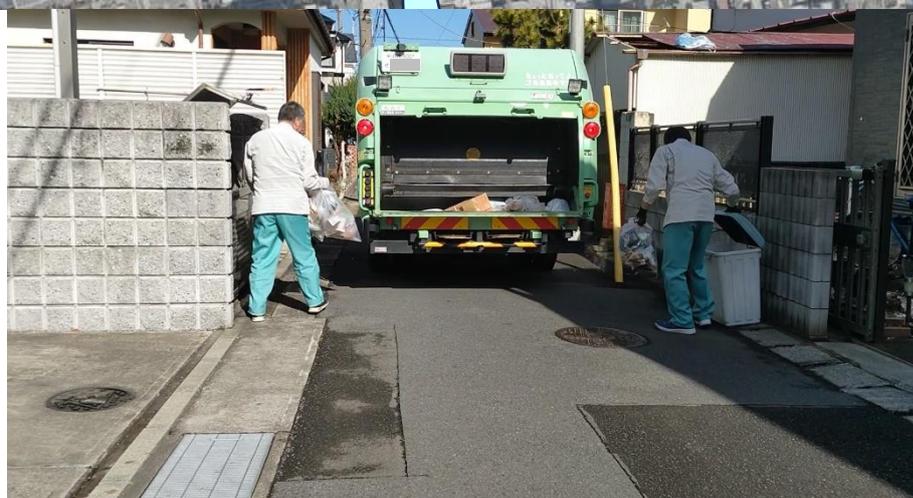
図Ⅱ-2-7 戸別収集の立野町地区の状況

以上のように、戸別収集では、作業員の作業負担軽減を考慮し、収集車をなるべくごみが置かれている場所に近づけるように配慮して収集を行っている。そしてこれは、作業員がゴミ袋を持って歩いている際に袋が破けてしまった場合、ごみが散乱し片づけに余計な手間を要してしまうため、これにも配慮したものである。

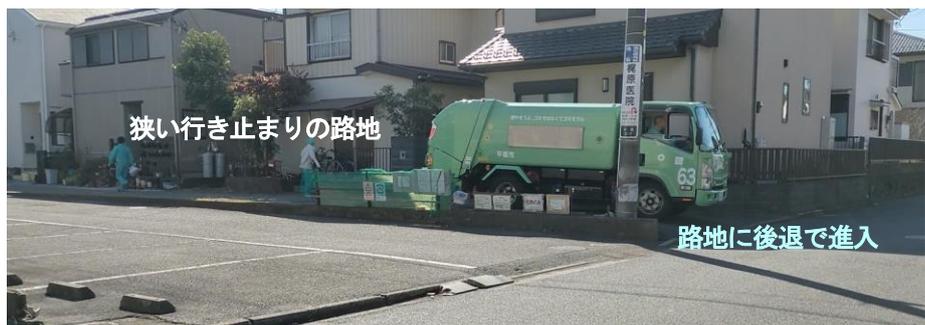
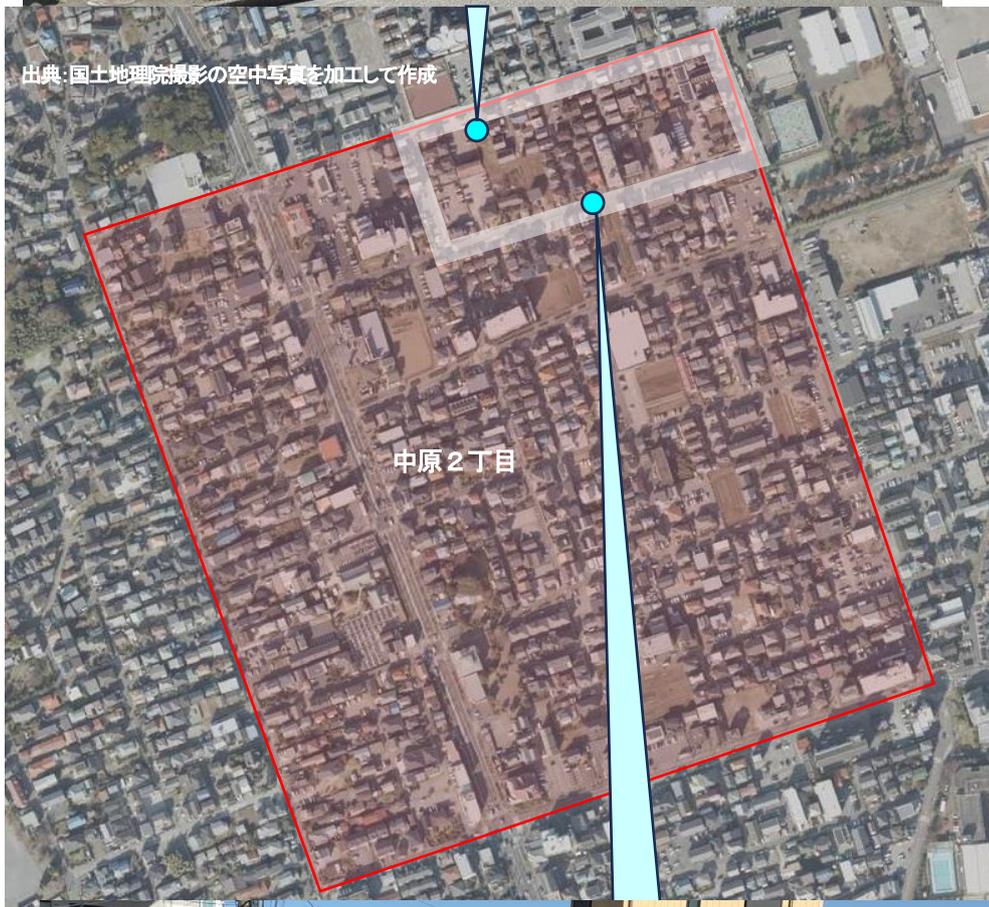
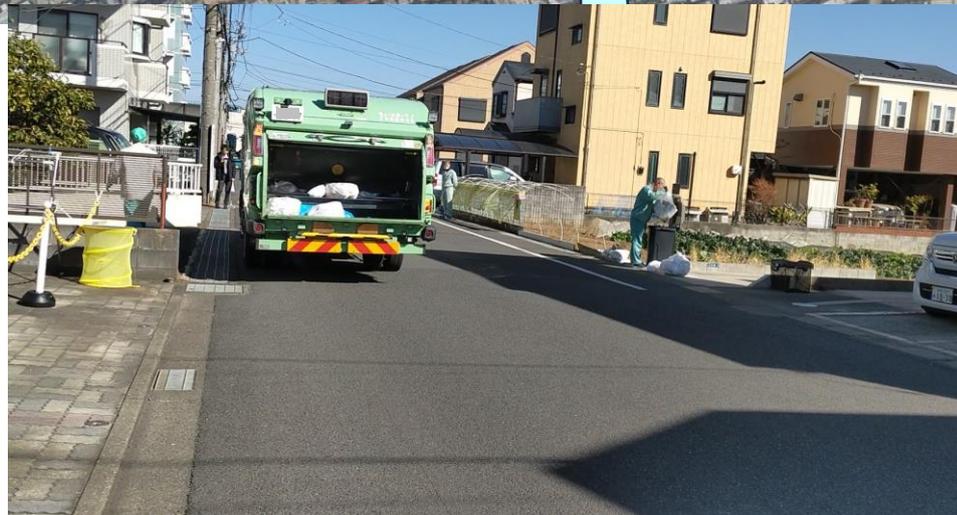
図Ⅱ-2-8 戸別収集の中原地区の状況

ごみの収集の仕方としては、広めの道路は立野町と同様であるが、狭い路地では運転者が乗車したまま収集車を後退させながら路地に進入し、作業員がごみを積込んで一番路地の奥まで行く方法で行っている。

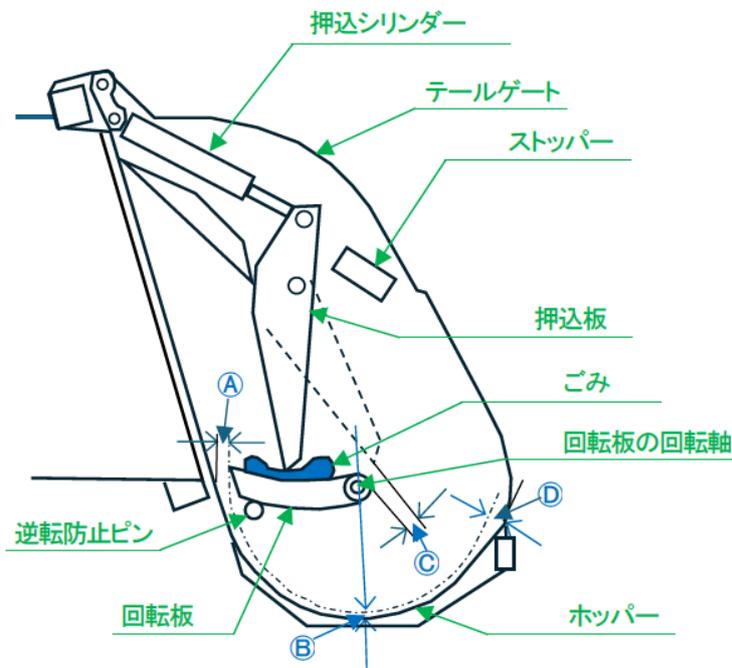
第1図 回転式ごみ収集車のテールゲートの構造の例

注1: 図はごみが回転板と押込板の間にかみこまれた状態

注2: 点線は、押込板を単独に操作して戻りを最大にした状態

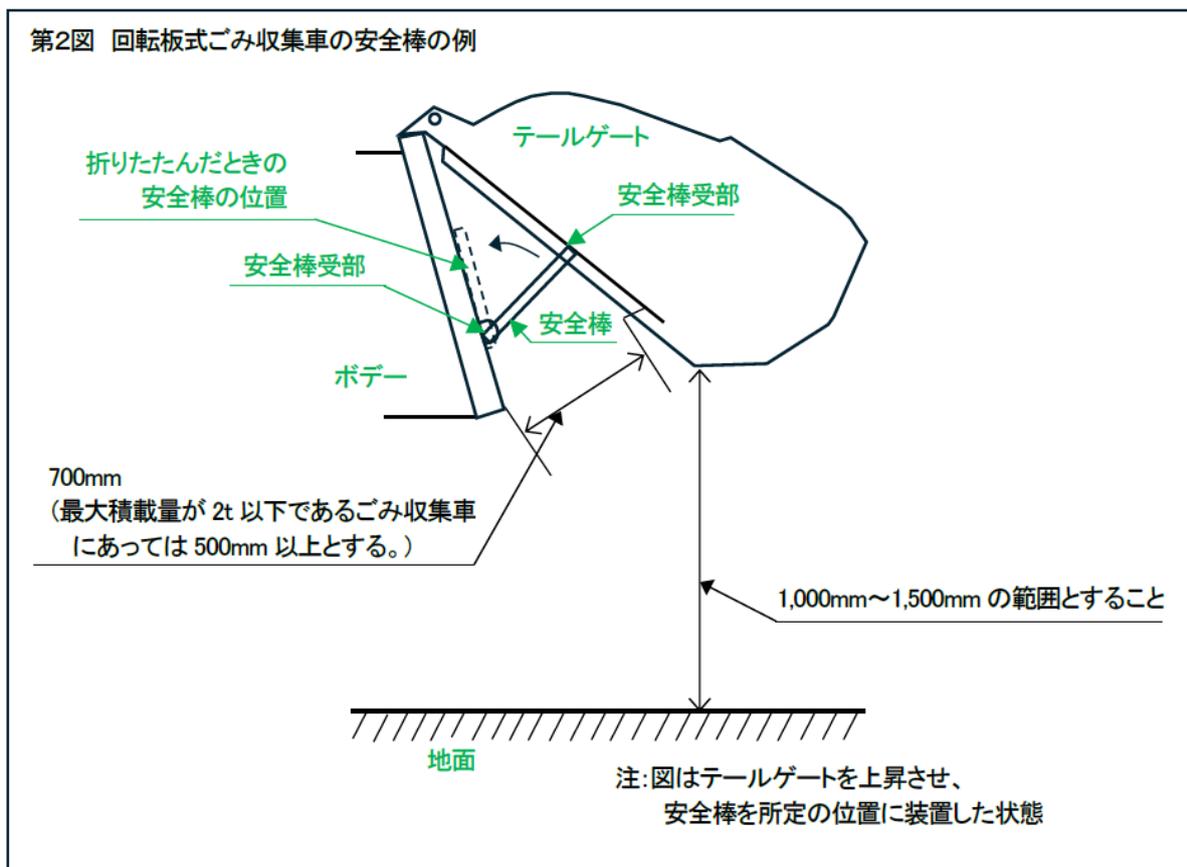
第2図 回転板式ごみ収集車の安全棒の例

テールゲートの落下による災害を防止するため、ごみ収集車に設ける安全棒は、次のイからハまでのすべてに適合するものであること。なお、油圧により自動的に所定の位置に装着される方式の安全棒にあつては、テールゲートが上昇中（上昇した後、停止した場合を含む。）に油圧用ゴムホース（配管を含む。）の破損、継手の外れ等により、油圧が異常に低下したときに、そのテールゲートが落下することのない機能を有するものであること。

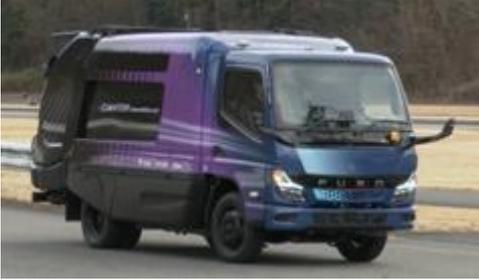
表Ⅲ-1 自動追尾型EVゴミ収集車の概要

<p>車両諸元</p>	<p>ふそう eCanter 全長 5.67m、全幅 1.96m、全高 2.38m バッテリー容量 41kWh 乗車定員 3 名 車両総重量 6,415kg、最大積載量 1,200kg</p>								
<p>操舵システム</p>	<p>自動運転制御対応フル電動パワーステアリング</p>								
<p>リア架装</p>	<p>自動運転連動式パッカー架装</p> <ul style="list-style-type: none"> ・リモート操作 ・自動テールゲート(投入口扉) ・自動運転連動 ePTO(自動運転と連動し電動で架装部へ動力を供給する装置) ・巻き込まれ防止システム ・荷重計 等 								
<p>自動運転システム</p>	<p>自動運転コントローラー(車両電子制御システムに直接介入) 障害物検知、制御ソフト センサ(カメラ、超音波センサ、ミリ波レーダー) テレマティクスシステム(収集したごみの情報を伝送する)</p>								
<p>基本機能</p>

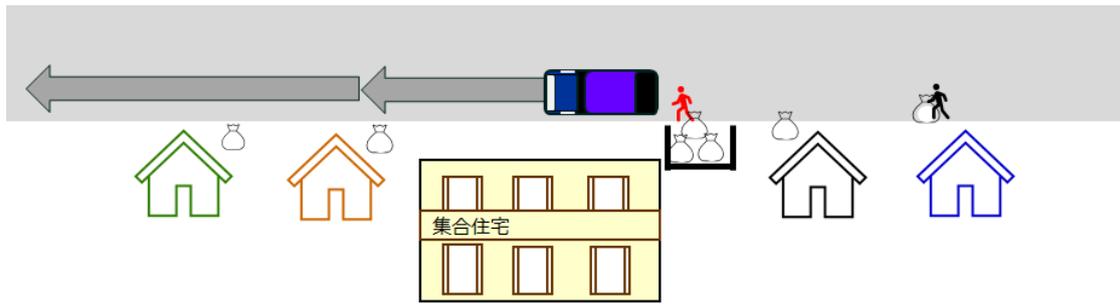
(想定1)片側の戸建て住宅数軒分を収集する場合の想定例

運転者(人)と作業員(人)が道路の片側のごみ(〇)を数軒分まとめて収集しながら移動
車両は停車位置から数軒先まで移動させて停車

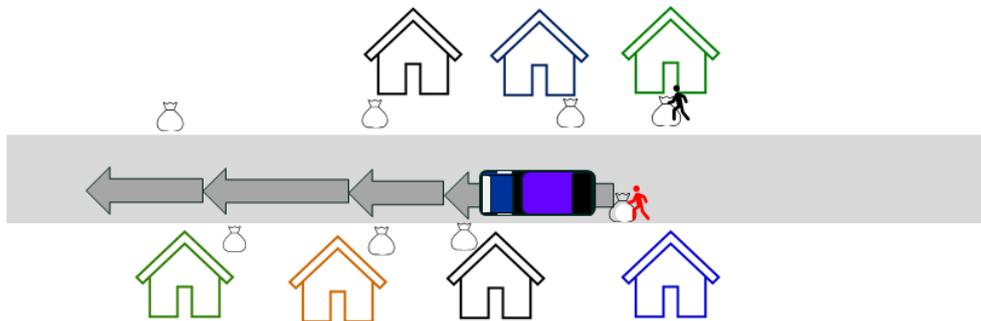
(想定2)センターラインの無い道路に面した戸建て住宅の場合の想定例

運転者(人)と作業員(人)が道路の両側のごみ(〇)を収集しながら移動
車両は運転者側の収集作業に合わせて小まめに停車

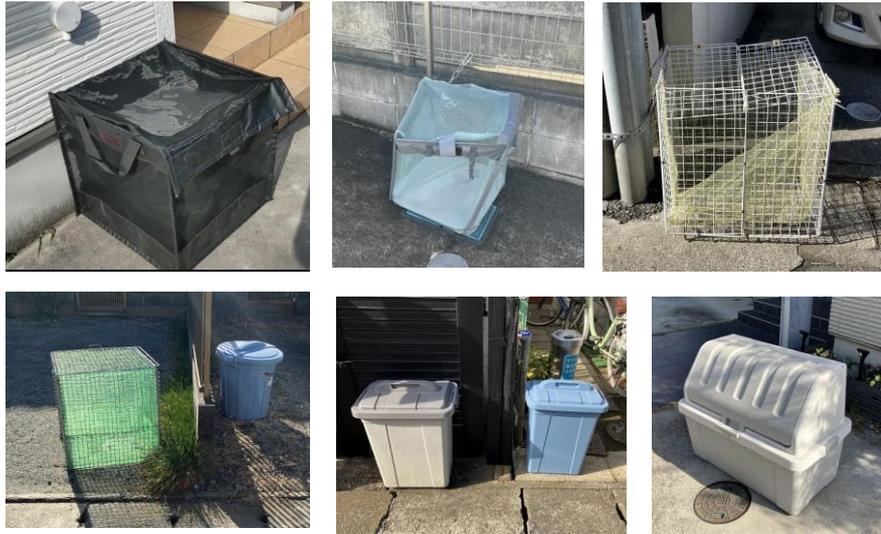
戸建て住宅のごみ出し状況の例

図Ⅲ-3 戸別収集地区におけるごみ出し状況の例

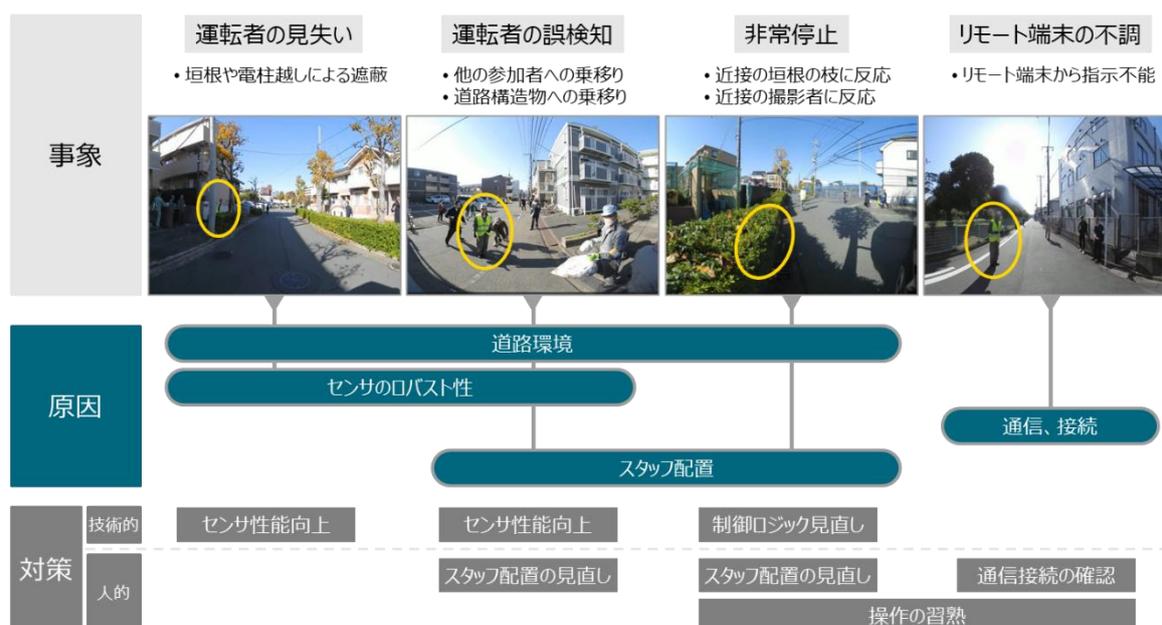
図 IV-1-1 システム不調の原因と対策

公道での様々な道路環境において、様々な事象が発生したため、各事象とそれぞれの改良ポイントを纏めた。図 IV-1-1 に示す。

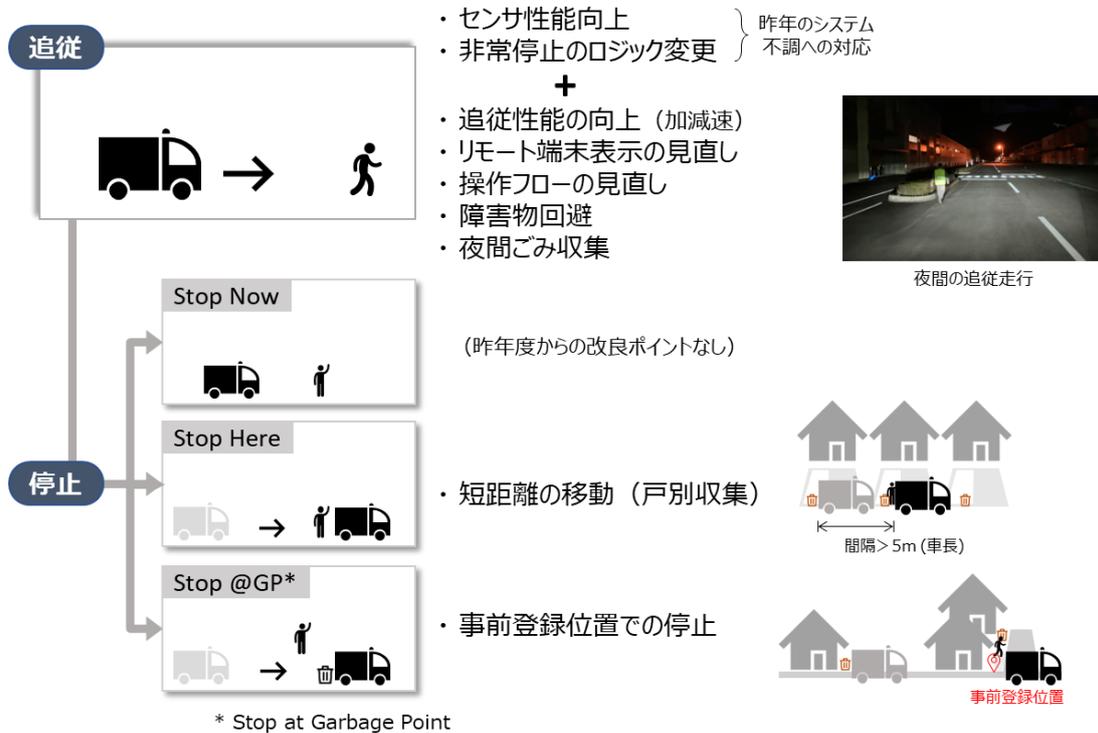
図 IV-1-2 改良ポイント

追従と停止方法について改良ポイントを纏めた。図 IV-1-2 に示す。

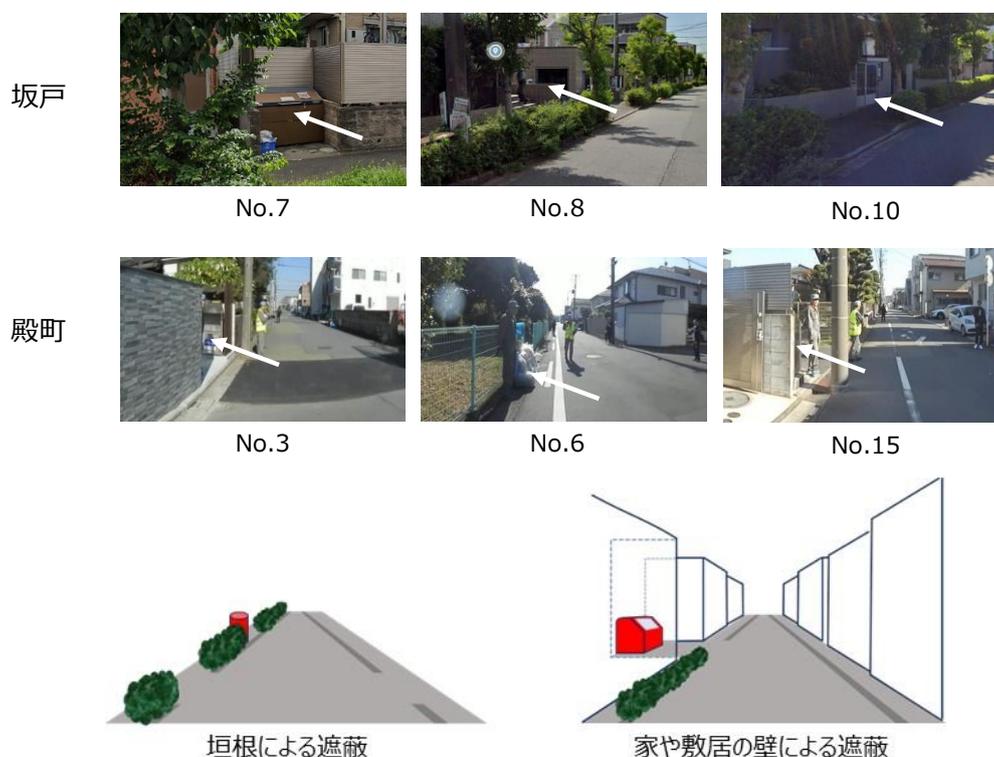
図 IV-1-2-1 令和5年度の実証実験で認識ができなかった集積所

集積所をカメラセンサーで認識してその位置に車両を停止する機能 'Stop at Garbage Point' は、令和5年度の実証実験において使用していないが、カメラセンサーによる集積所の認識状況を確認したところ、16か所のうち6か所については、集積所の認識ができなかった。図 IV-1-2-1 にカメラセンサーが認識できなかった集積所の写真を示す。認識ができなかった原因は、5か所については壁による遮蔽、1か所については道路にはみ出さないようフェンスに沿って上方向にごみを積み上げる積み方(殿町 No.6)であったためと考えられる。

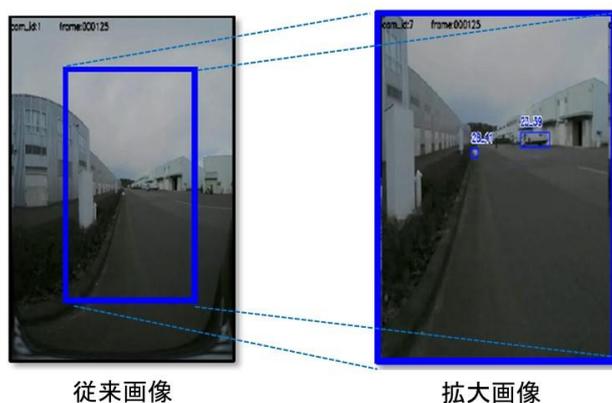
図IV-2-1-1 遠方での認識性能向上

カメラ画像からの情報が少なくなる遠方において、デジタルズームによる拡大画像を用いることで認識精度を向上させた。特に、認識対象が遠方に存在することになる追従走行での精度向上のために、車両前方を見ている左右のカメラについて適用した。従来画像では認識ができなかった遠方の認識対象物が、拡大画像によって認識できるようになった。図IV-2-1-1に結果の例を示す。

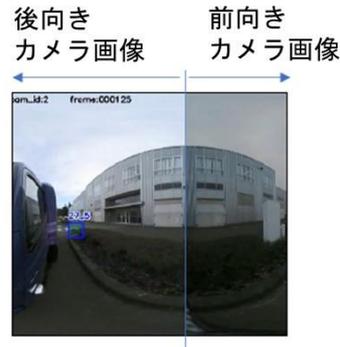
図 IV-2-1-2 側方における前向きと後向きのカメラ画像結合

運転者が車両周辺を移動することが多く、特に側方については狭いスペースになり、運転者が車両近傍を移動する。側方については、視点の異なるカメラ画像を組み合わせることで認識することや、カメラから近い認識対象を切り出すことになるため認識が難しく、認識が不安定になる。そこで、図 IV-2-1-2 にあるように複数カメラ画像の結合の方法を変更して認識が安定するようにした。

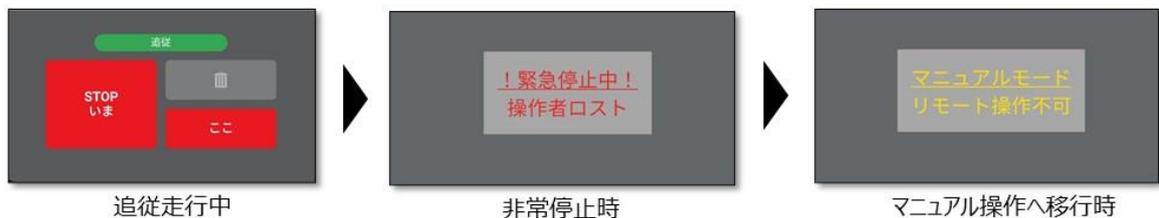
図 IV-2-1-3 非常停止時のリモート端末の表示例（運転者ロスト時）

危険事象系	被害軽減ブレーキ作動、障害物接近、非常停止ボタン操作
ODD 範囲外	運転者範囲外、投入扉の開状態
システム故障系	運転者ロスト、各種センサー異常、制御装置異常

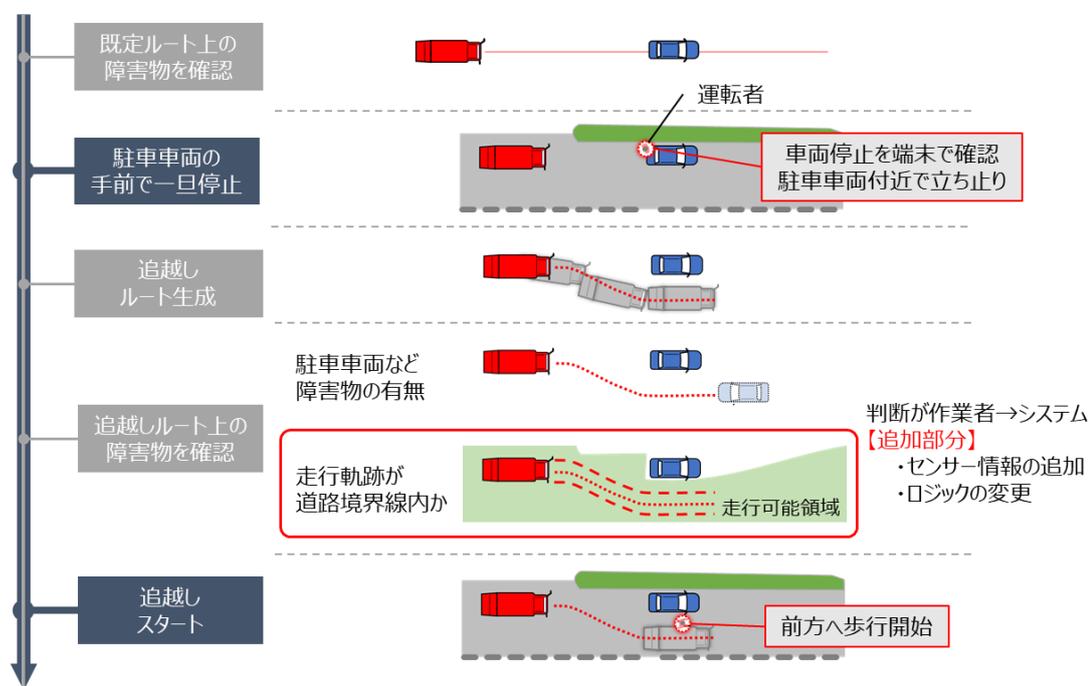
図 IV-2-2-1 障害物回避ロジック

従来ロジックでは、回避のための追越しルートを生成した後、回避ルート上の駐車車両や自転車などの障害物の有無を確認、何もない場合に追越し可能の判断をしている。しかし、システムは道路境界を認識できないため、車両が道路内を走行できるか、ガードレールや縁石に接触しないか判断することができなかった。そこで、走行可能領域の情報を追加して判断するロジックに変更した。図IV-2-2-1に障害物回避ロジックのフロー図を示す。追越しができないと判断された場合は、自動運転モードから手動運転モードへ切替わり、リモート端末でモード状態を表示、運転者が確認できるようにした。

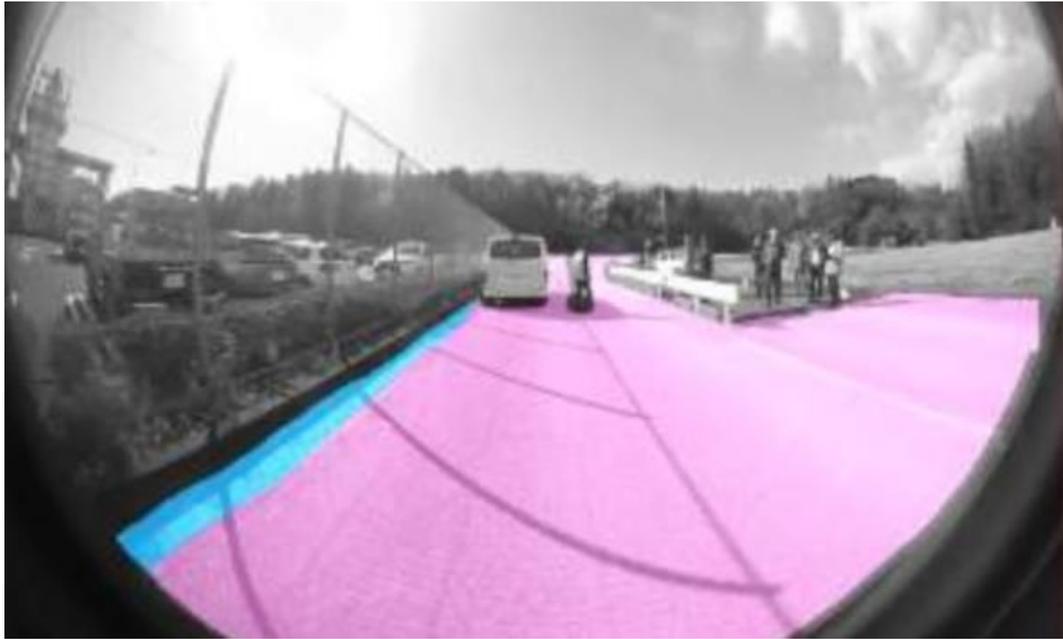
図 IV-2-2-2 走行可能領域の認識結果

カメラセンサーの認識情報として新たに走行可能領域を追加した。認識結果の一例を図IV-2-2-2に示す。図中のピンク部分は走行可能領域、水色部分は側溝を示す。

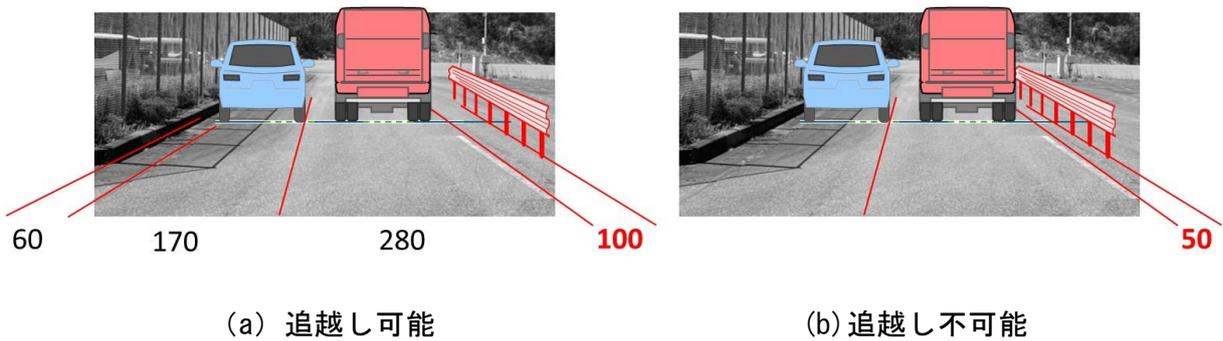
図 IV-2-2-3 駐車車両と模擬ガードレールの位置

模擬的なガードレールを道路右側に設置、車両を道路左側に駐車、ガードレールの位置を変えて障害物回避ロジックを確認した（図IV-2-2-3）。試験条件は、通過できる条件として、自車の左右両側のそれぞれに1m程度のスペースが空いた場合（図IV-2-2-3 (a)）、通過できない条件として、幅を0.5m狭くした場合とした（図IV-2-2-3 (b)）。走行試験の結果を図IV-2-2-4、センサーが認識した走行可能領域の結果を図IV-2-2-5 に示す。

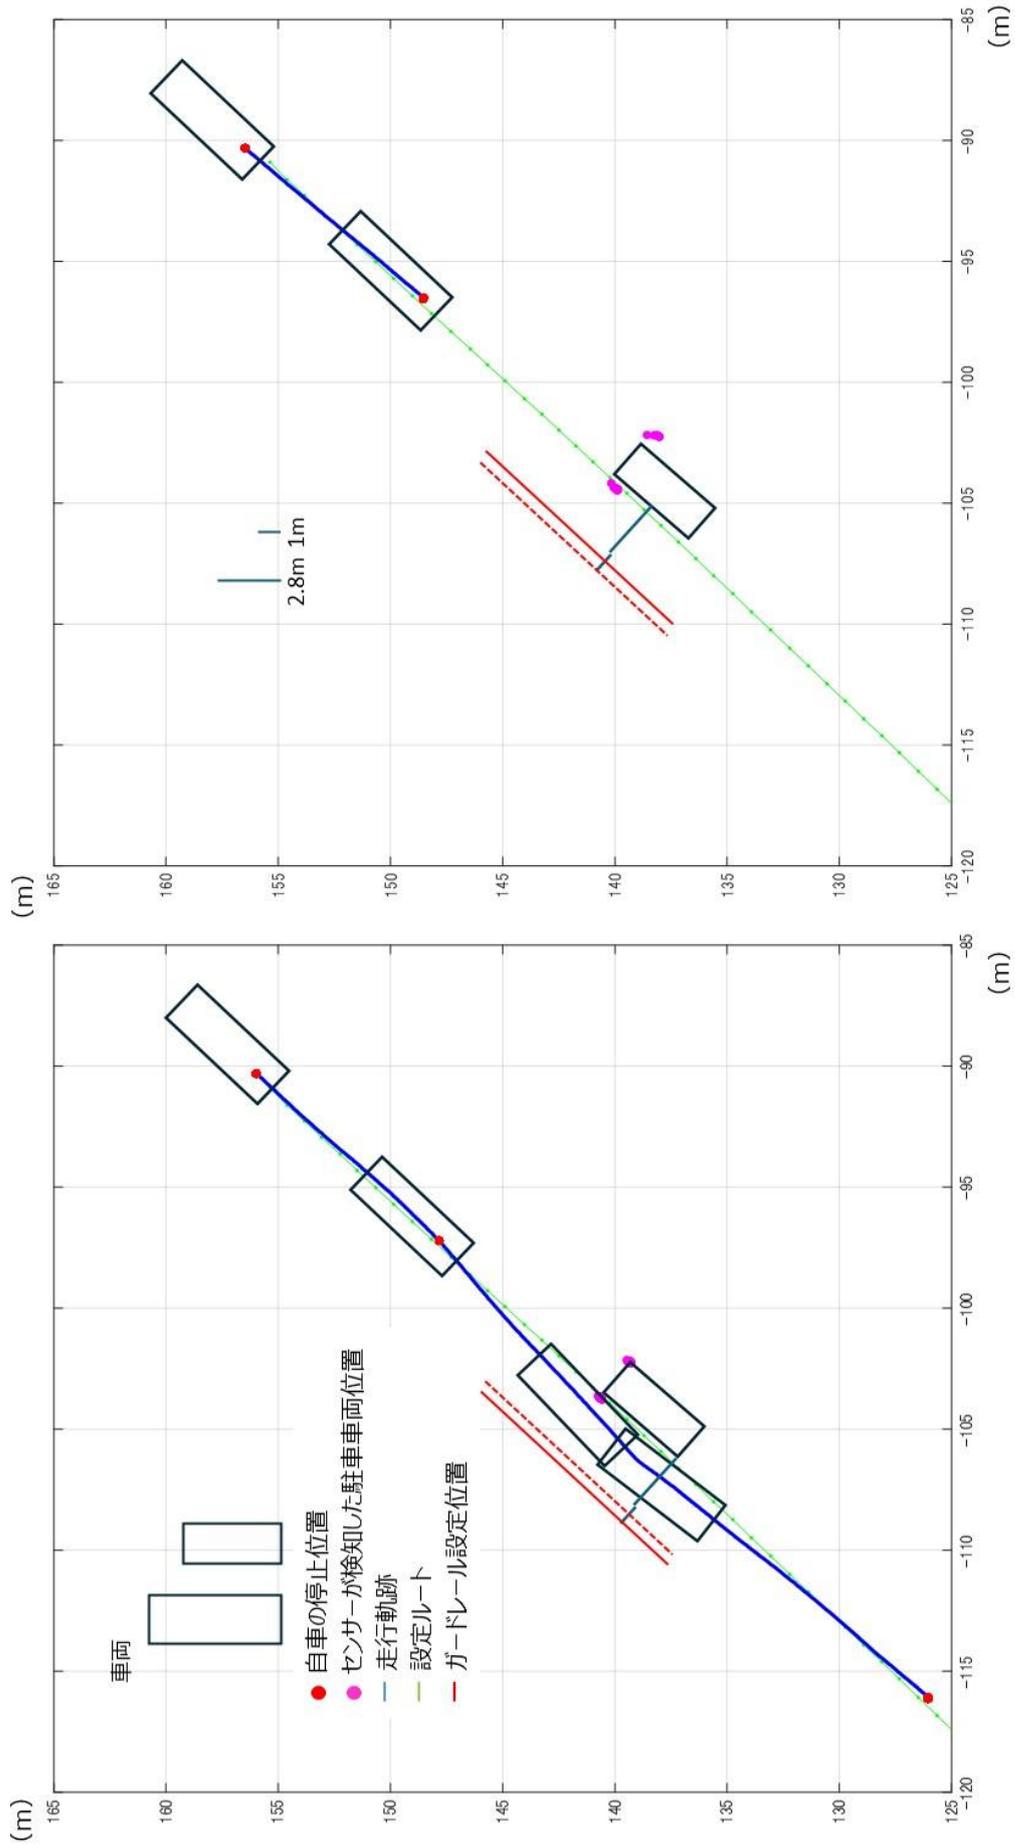
図 IV-2-2-4 走行試験の結果

(a) 追越し可能

(b) 追越し不可能

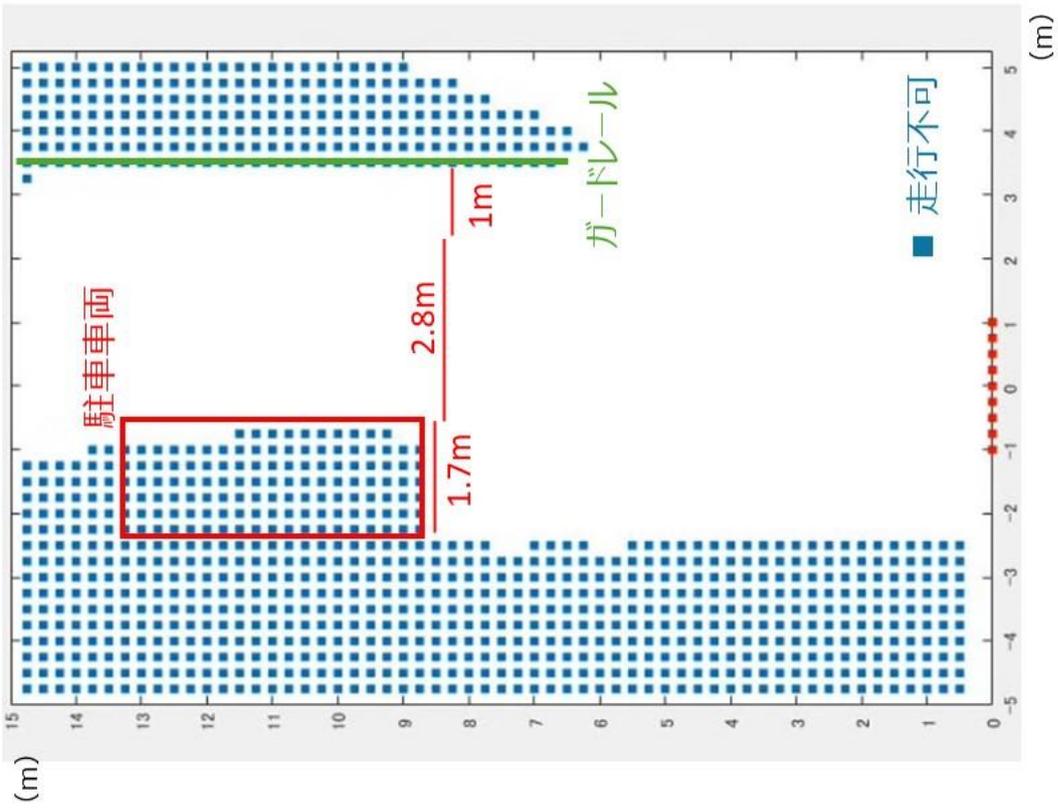
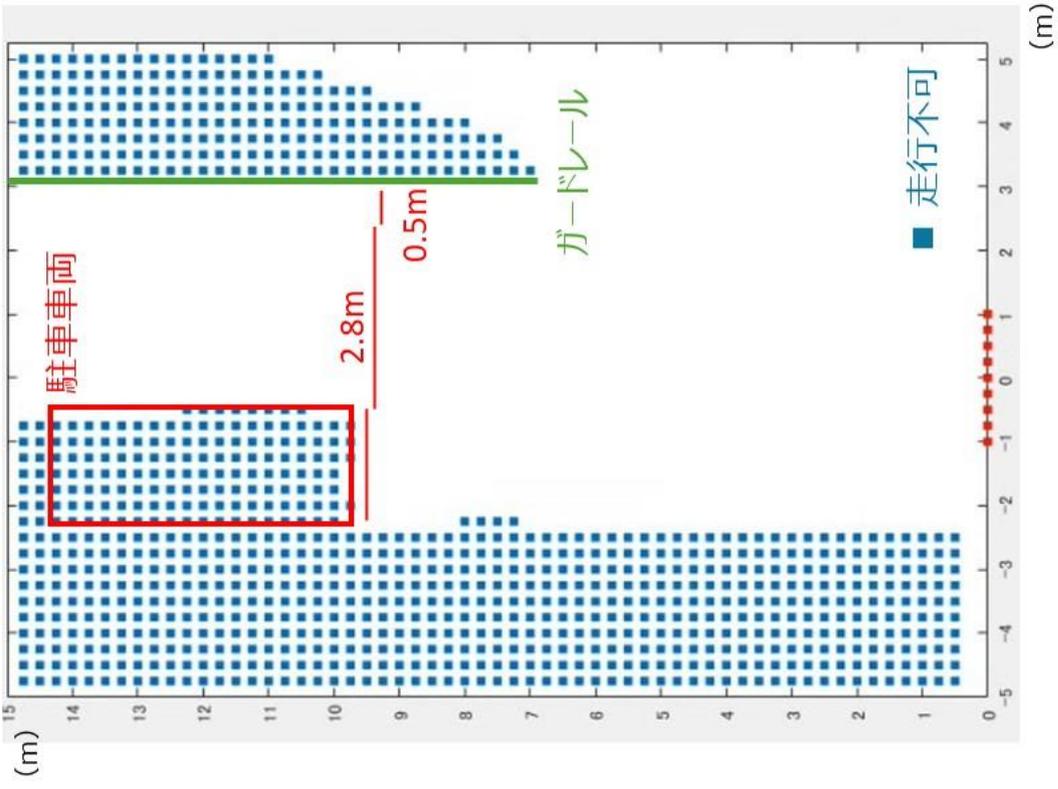
図 IV-2-2-5 走行可能領域の認識結果

(a) 追越し可能

(b) 追越し不可能

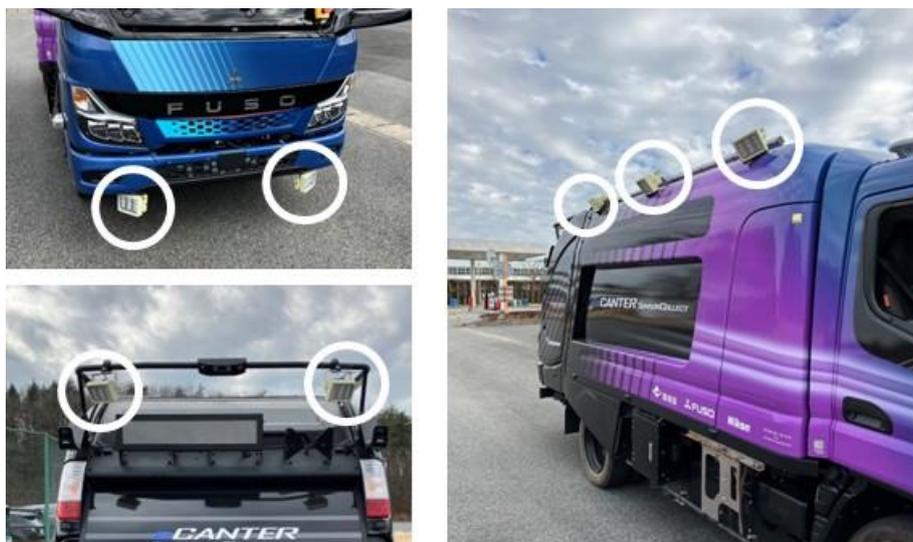
図 IV-2-3-1 近赤外線照明の搭載状況

夜間において、車両ヘッドライトの照射範囲内であれば、これまでのカメラセンサーでもある程度は運転者の認識が可能であるが、それ以外の範囲では、現仕様の可視光のカメラセンサーでは画像取得することができない。そこで、カメラセンサーの配置はそのまま近赤外光を受光できるカメライメージセンサに変更、近赤外線照明を周囲に計 10 個（前 2 個、左右各 3 個、後 2 個）搭載し、夜間でも運転者や障害物などが認識できるように改良した。近赤外線照明は、可視光外の波長の光源であるため、照明を点灯していても、昼夜において見た目では何も点灯していないように見える。図 IV-2-3-1 に近赤外線照明の搭載状況を示す。

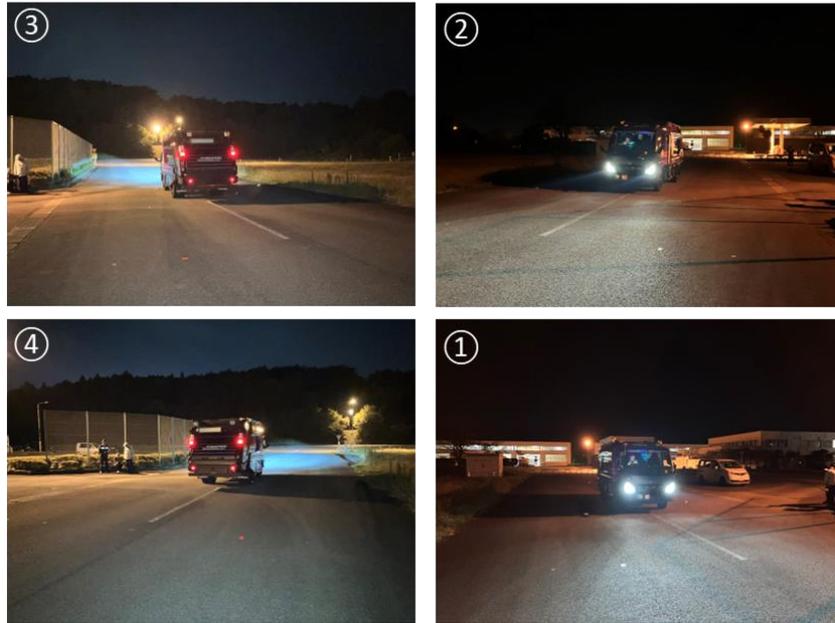
図 IV-2-3-2 夜間の運転者認識の性能試験状況

市街地の夜間を想定して街灯が片側に、もう一方は街灯がない環境で、カメラセンサーが運転者の認識を継続できるか確認した。定置の車両の周辺（左右 1m×前後 5m、左右 2m×前後 10m）を運転者が歩き、認識を継続できるか確認した。運転者は服装の色が異なる（青、グレー）2名で実施した。図 IV-2-3-2 に試験時の状況を示す。

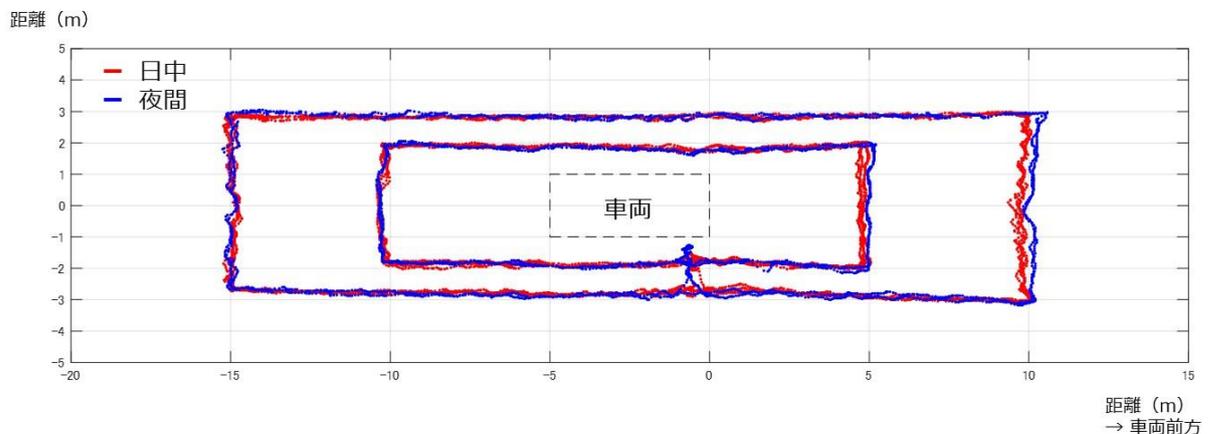
図 IV-2-3-3 定置での運転者位置の認識結果

図 IV-2-3-3 に夜間の認識結果を日中の認識結果と併せて示す。図が示すように、夜間においても、全周囲で認識が途切れることなく、正しい位置で認識できていることを確認した。運転席側は街灯がないため暗くなっているが、そのような状況でも安定して認識を継続できていることを確認した。

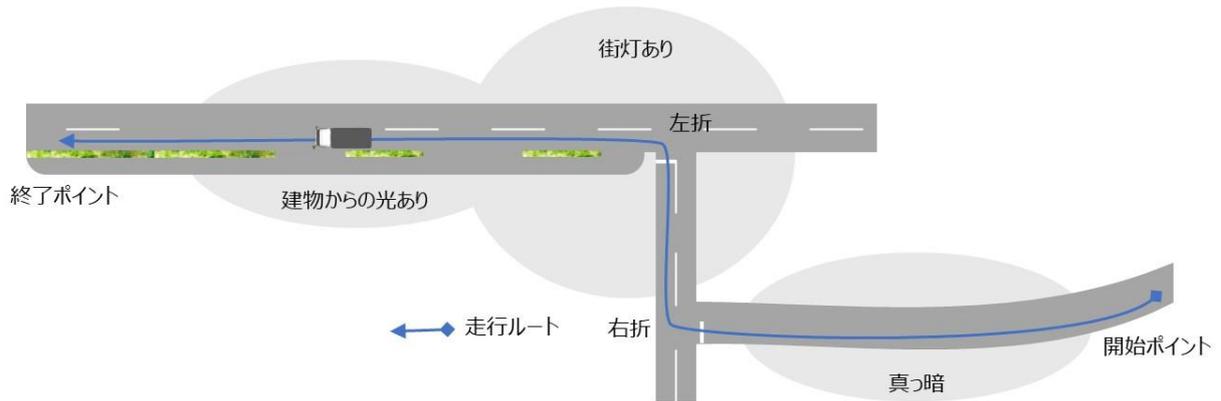
図 IV-2-3-4 走行ルート

昨年度、基本的な機能を確認するために走行したルートで、夜間でも日中と同様に走行できるか確認した。図 IV-2-3-4 に示す走行ルートを、追従走行、'Stop at Garbage Point' を除く停止、駐車車両回避が含まれる走行パターンで確認した。光環境としては、走行開始付近では街灯がなく真っ暗、途中の右左折の交差点では街灯があり、最後の直線では建物からの明かりが一部漏れてくる状況であった。走行試験の様子を図 IV-2-3-5 に示す。

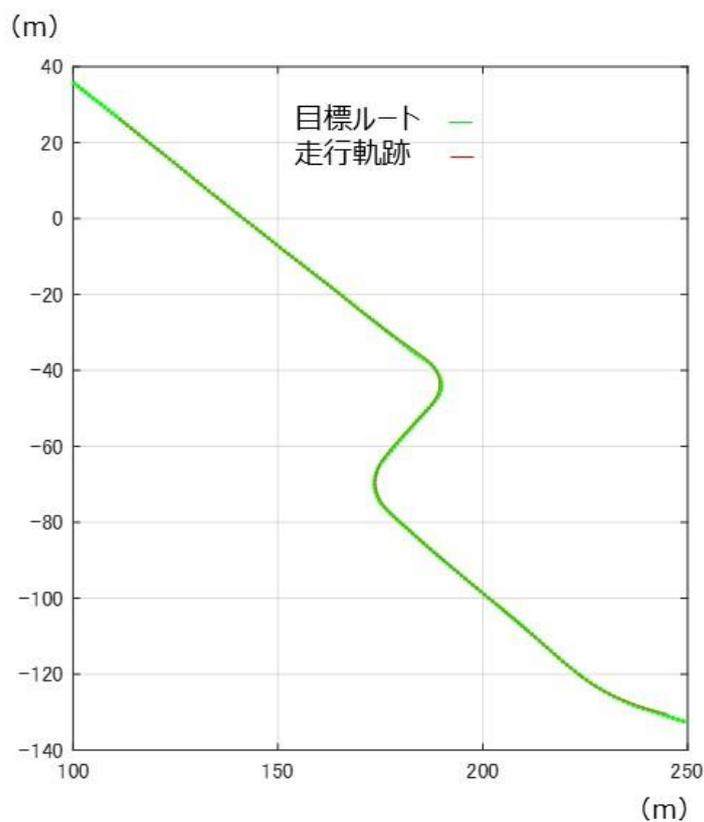
図 IV-2-3-6 夜間走行での目標コースと走行軌跡

試験の結果、日中と同様に走行できることを確認した。図 IV-2-3-6 に、走行ルート上で **Stop Here** を 3 回実施した場合の目標ルートと自転車走行軌跡の結果を示す。図中の赤線が実際の走行軌跡、緑線が目標コースを示している。図から分かるように、全体を通して目標コースを正確にトレースできていることを確認した。

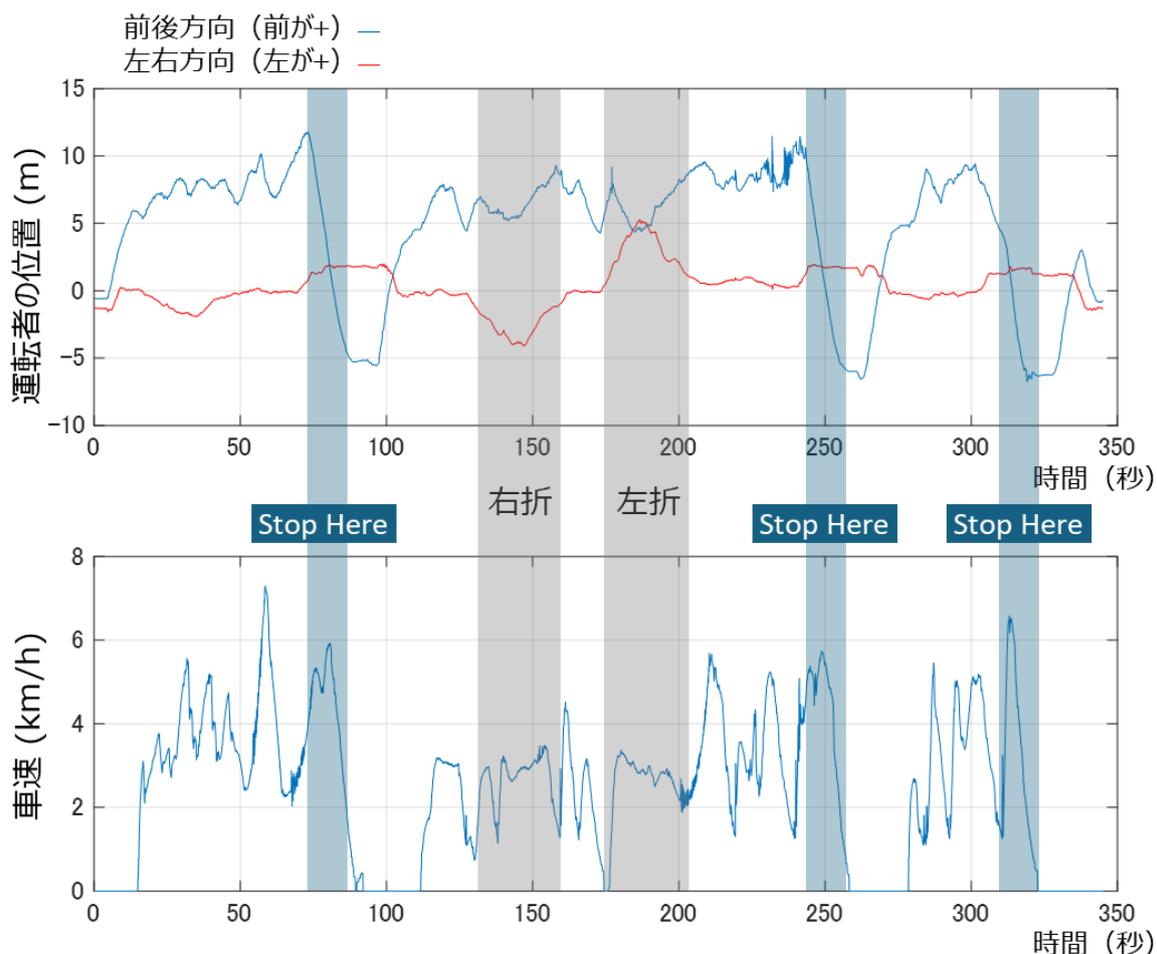
図 IV-2-3-7 運転者の認識状況と車両の速度

図 IV-2-3-7 に運転者の前後左右位置と車速の結果を示す。図から分かるように、運転者が車両前方を歩行する追従中だけでなく、**Stop Here** で車両が運転者を追い越して運転者が車両の後ろの位置になるまで、そして、そこから車両前方へ移動して追従を再開する間でも、継続的な認識ができていることを確認した。また、駐車車両の回避が日中と同様にできることも確認した。

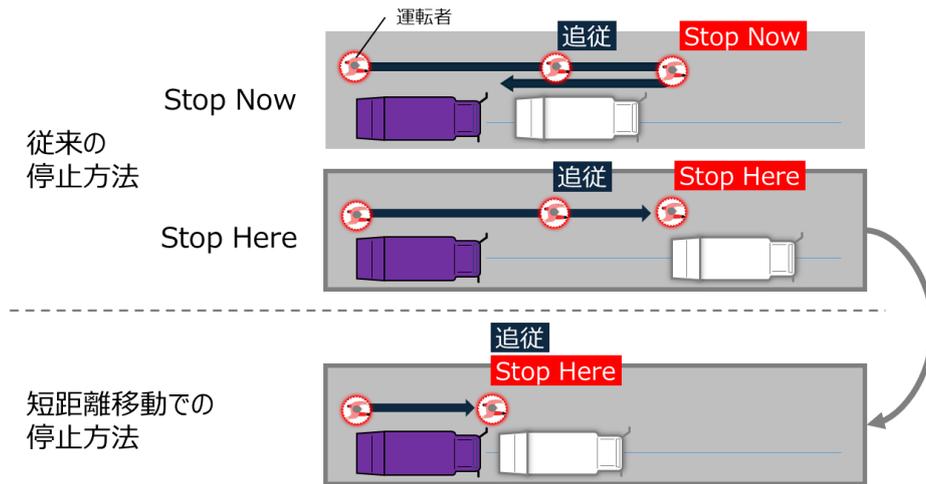
図 IV-2-4-1 従来の停止方法と短距離移動での停止方法

従来の仕様では、ある程度距離が離れた集積所間を追従する前提で開発したため、追従再開から停止位置までの間隔は、**Stop Now** では 8m 程度、**Stop Here** では 15m 程度となっていた。図 IV-2-4-1 に仕様のイメージ図を示す。**Stop Now** では、短い間隔で停止はできるが、停止後、運転者がごみ収集する場合は、車両前方から後方へ移動する必要がある。一方、**Stop Here** では、運転者が移動する必要はないが、車両が先に進んでしまう。そこで、**Stop Here** の停止機能を改良した。運転者は、安全確認のため車両前方や車両前の真下を確認できる場所、例えば、車両左前の位置で追従ボタンを押し、続いて **Stop Here** を押せるように改良した。これにより、運転者の位置を車両後端に合わせる **Stop Here** をベースに短距離移動できるようにした。また、今後の実証実験に向けて、自動追尾システムが前方に人や障害物がないことを確認した後で発進する等安全措置を講じる必要がある。

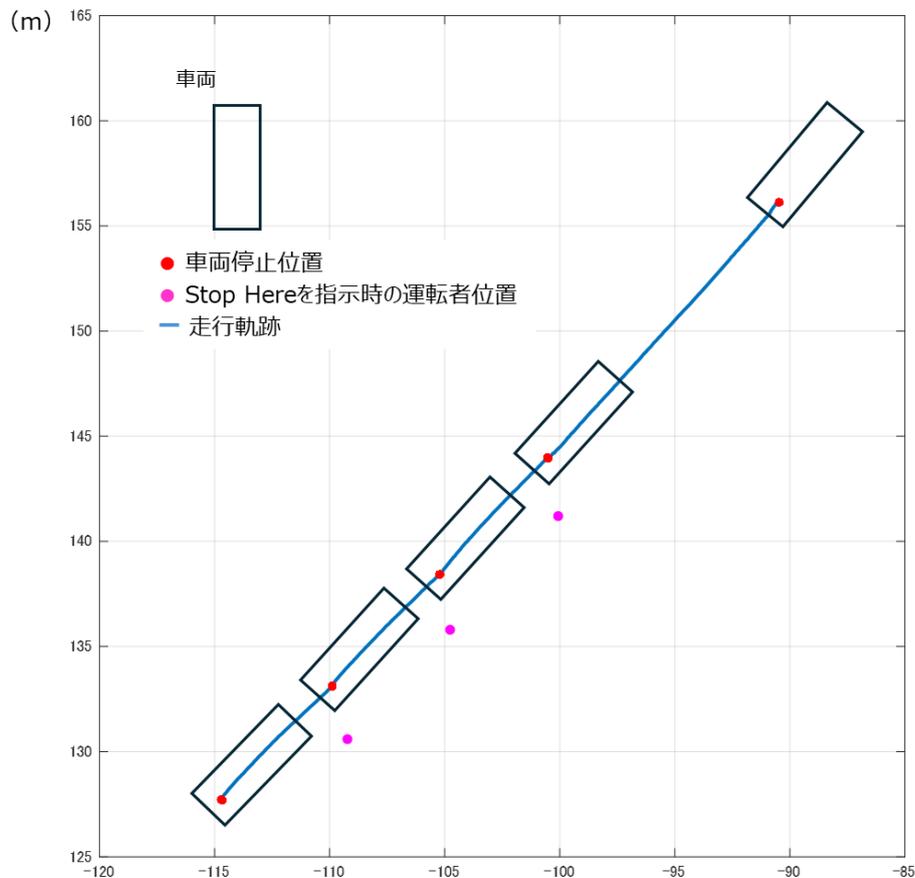
図 IV-2-4-2 短距離移動の走行試験結果

変更した短距離移動の機能を走行試験で確認した。図 IV-2-4-2 に、Stop Here を 3 回操作し場合の車両の走行軌跡と運転者が停止指示した位置を示す。図から分かるように、車両をそれぞれ短い間隔で停止できることを確認した。
