令和6年度デジタル技術の活用等による
脱炭素型資源循環システム創生実証事業
委託業務報告書

令和7年3月

3. 自動追尾運転システム搭載の試作車の概要

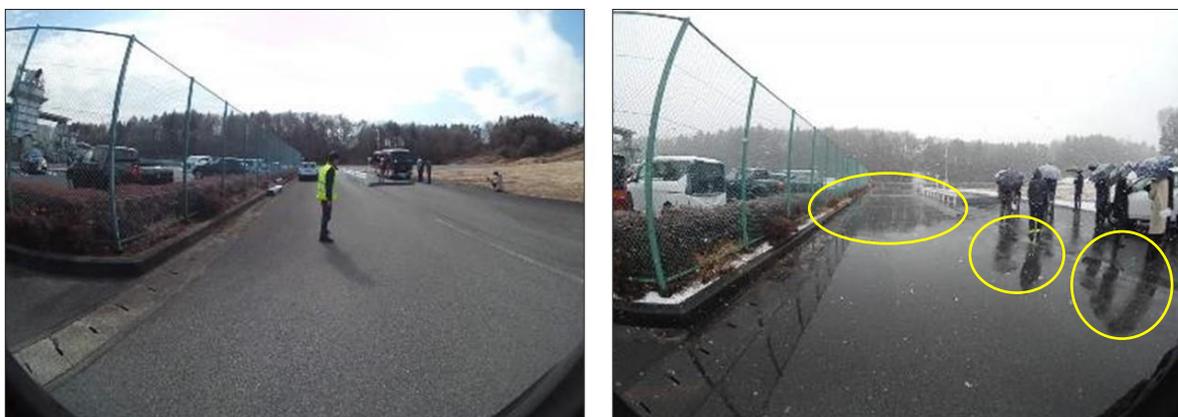
原因は、カメラセンサーの誤検知により運転者が間違った位置に認識されたことと、存在しない人が認識されたためである。図 IV-2-5 に示すように、水の膜が路面全体に覆われることで鏡面のように反射し、路上のものや背景が映り込むことで誤検知が発生した。このような状況は、舗装の種類や明るさによっても変化すると考えられる。今後は、実証実験用に ODD の各項目の明確化、天候については定量化が必要である。

曇り

雨 (弱い雪)

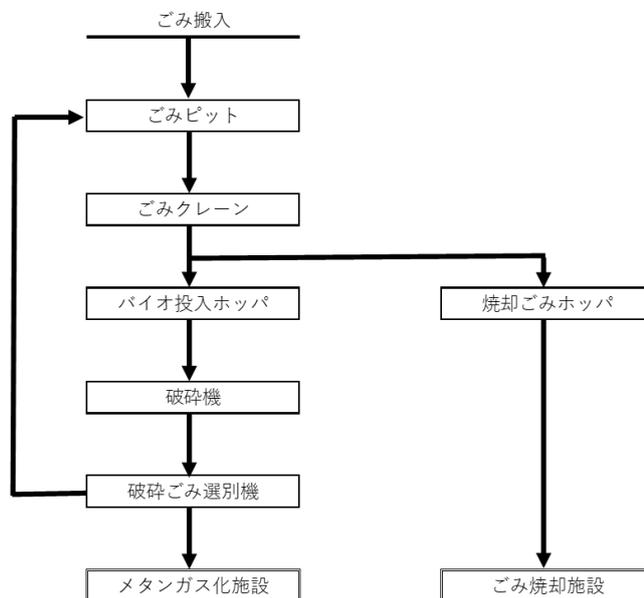
5) 受入まわり処理フロー

- (1) メタンガス化施設での処理対象ごみの選択
 - ・家庭系の可燃ごみ及びし尿処理施設脱水汚泥（10t/日程度）を処理（事業系ごみは不適物の混入が予想されるため）
 - ・事業系可燃ごみを優先的に処理（当初家庭系可燃ごみを優先処理したが、事業系可燃ごみの方が不適物の混入が少ないことが判明したため切り替えた）但し、焼却施設の長期休炉時は事業系可燃ごみを他施設に回して搬入量調整をするため家庭系可燃ごみを処理

- (2) メタンガス化施設での処理日数（滞留日数）
 - ・約20日
 - ・約16日
- (3) メタンガス化処理不適物
 - ・2軸破砕機の破砕不適物
 - ・粒度選別（70mmφ）以上の物（大きなプラスチック類）
 - ・選別残渣（主にプラスチック類：破砕ごみの約30%）
 - ・剪定枝は処理不適物（焼却処理）
