# 事例集

# 事例集目次

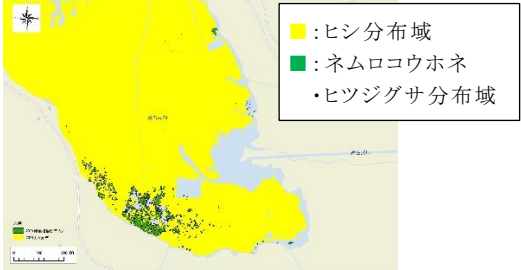
| 項目 | | 摘要 |
|---|---|---|
| 調査結果 | 結果の概要 | <ul style="list-style-type: none"> <li>・広範囲でヒシの植被率が 0%という場所はなく、湖央の北部、河川流入部、ヒシの刈り取りを行ったエリアではほかに比べてヒシが少なかった。これらの場所を除いた湖内の全域でヒシが生育していた。</li> <li>・経年的にヒシの刈り取りを行っている南西エリア及びその周辺でヒシ以外の浮葉植物の生育が広く確認された。</li> <li>・2000 年からワイヤー刈りを始めた制御区でもヒシ以外の浮葉植物がわずかに確認された。(②)</li> </ul> <div style="display: flex; justify-content: space-around; align-items: center;"> </div> <p style="text-align: center;">ドローン撮影で確認した浮葉植物の分布域 (②)</p> |

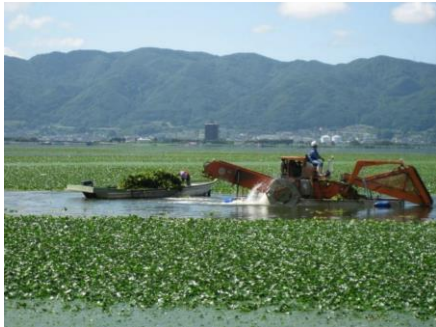
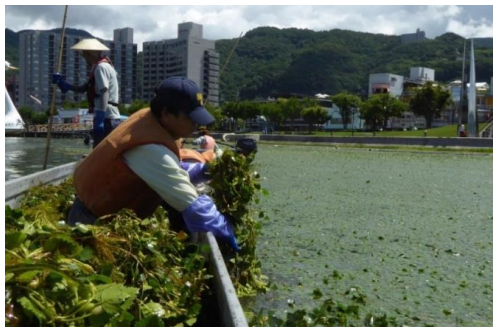
| 項目 | | 摘要 |
|---|---|---|
| 対策 | 手法 | <ul style="list-style-type: none"> <li>・水草刈り取り船によるヒシの刈り取り(①)</li> <li>・手作業によるヒシの除去(①)</li> </ul> <div style="display: flex; justify-content: space-around;"> </div> <p>水草刈り取り船によるヒシの刈り取り 手作業によるヒシの除去</p> |

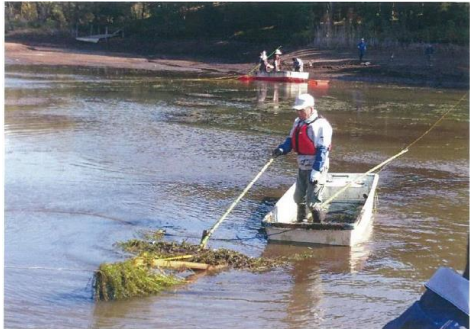
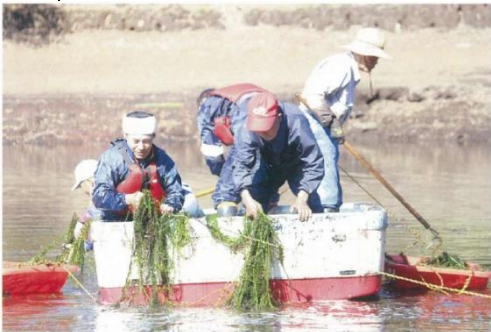
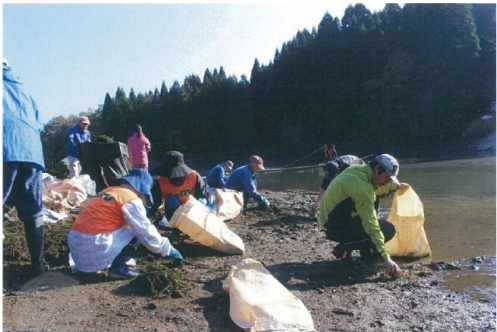
| 項目 | | 摘要 |
|---|---|---|
| 対策 | 手法 | <ul style="list-style-type: none"> <li>・重機など:けん引機により小型船をけん引しながら鋤で水草を掻きとる。根まで除去するために歯の長い鋤を自作・改良した。</li> <li>・手刈り:手鉤や手作業による。</li> <li>・初めての取組であるため、事前に試験的な対策を行ったほか、1日目の作業を踏まえて2日目に器具や手順の改良を行った。</li> </ul> <div style="display: flex; justify-content: space-around;"> </div> <p style="text-align: center;">特製の鋤（左）及び鋤を用いた水草の除去（右）</p> <div style="display: flex; justify-content: space-around;"> </div> <p style="text-align: center;">手鉤や手作業による水草の除去</p> |

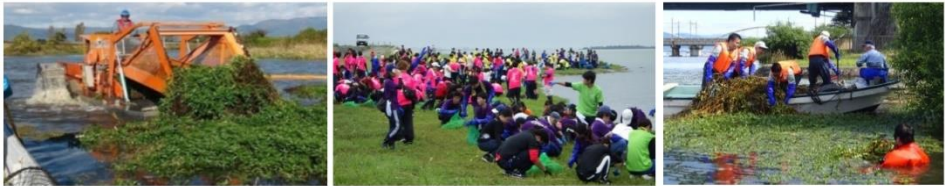
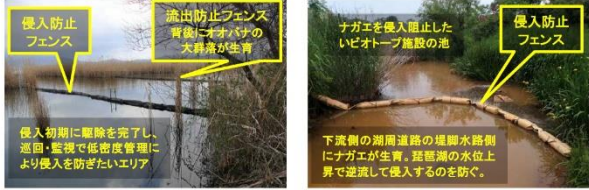
| 項目 | | 摘要 |
|---|---|---|
| 対策 | 手法 | <ul style="list-style-type: none"> <li>・大規模な刈り取り船と取り残しのない丁寧な人力駆除を併用(①)</li> <li>・再生を防止するための巡回・監視(①)</li> <li>・早期駆除の徹底(①)</li> <li>・遮光シート敷設:対策困難な群落が高密度で生育する箇所をゴム製の遮光シート(ため池や産廃処分場の底に張る遮光率 100%の丈夫なシート)で面的に覆って枯殺する取組(②)</li> <li>・流出/侵入防止フェンス設置(②)</li> <li>・水中ポンプのジェット水流の噴射による対策(②)</li> </ul> <div style="text-align: center;"> <p>刈り取り船と人力を併用した対策(①)</p> </div> <div style="text-align: center;"> <p>流入防止フェンス<br/>流出防止フェンス<br/>背後にオオバナの大群落が生育<br/>ナガエを侵入阻止したいビオトープ施設の池<br/>侵入防止フェンス<br/>下流側の湖周道路の堤脚水路側にナガエが生育。琵琶湖の水位上昇で逆流して侵入するのを防ぐ。</p> <p>ヨシ植栽地の侵入防止(左)と流出防止(右)のフェンス<br/>ビオトープ施設に設置された侵入防止フェンス(県直営・生物多様性回復整備事業で実施)</p> <p>流出/侵入防止フェンス設置(②)</p> </div> |

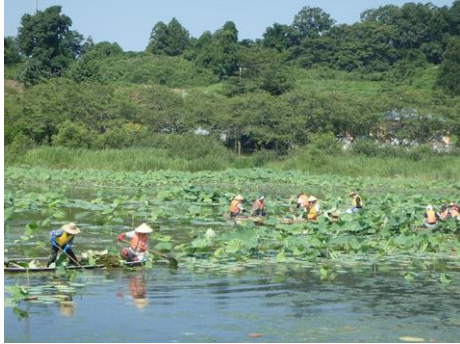
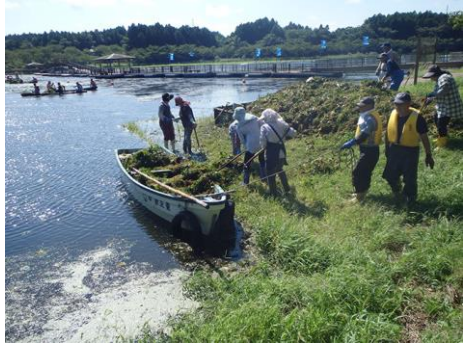
| 項目 | | 摘要 |
|---|---|---|
| | 連携した対象 | <ul style="list-style-type: none"> <li>・登米市平筒沼水・いきもの保全隊ほか複数の民間組織など</li> <li>・公益財団法人宮城県伊豆沼・内沼環境保全財団の専門家への相談を踏まえ作成した管理計画に基づき、水草の繁茂が始まる 6 月末頃から 9 月頃にかけて、週に 1 回の刈り取りを実施</li> </ul> <div style="display: flex; justify-content: space-around; align-items: center;"> </div> <div style="display: flex; justify-content: space-around; align-items: center;"> <p>刈り取り作業</p> <p>回収した水草の陸揚げ</p> </div> <p>※水産多面的機能発揮対策事業資料より</p> |

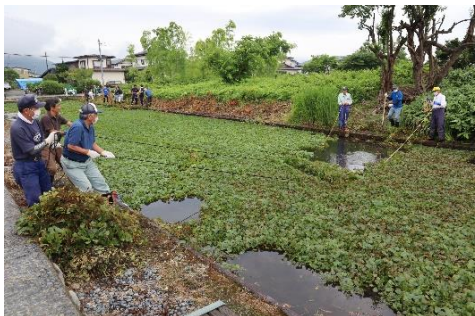
| 項目 | | 摘要 |
|---|---|---|
| | 連携した対象 | <ul style="list-style-type: none"> <li>・公民館の館長が中心となり、自作の駆除装置を製作して対応</li> <li>・駆除装置は福井県里山里海湖研究所のマニュアルを参考に作成</li> <li>・令和 3(2021)年度は知り合いや自治会長に声をかける程度で対応可能だったが、令和 4(2022)年度は繁茂量が増えたため、公民館だよりによる広報、地元小中学校への声かけなどで人を集めて実施</li> </ul> <div style="display: flex; justify-content: space-around; align-items: center;"> <div style="text-align: center;"> <p>駆除の実施状況</p> </div> <div style="text-align: center;"> <p>制作した駆除装置</p> </div> </div> <p>※東根市長瀬公民館提供</p> |

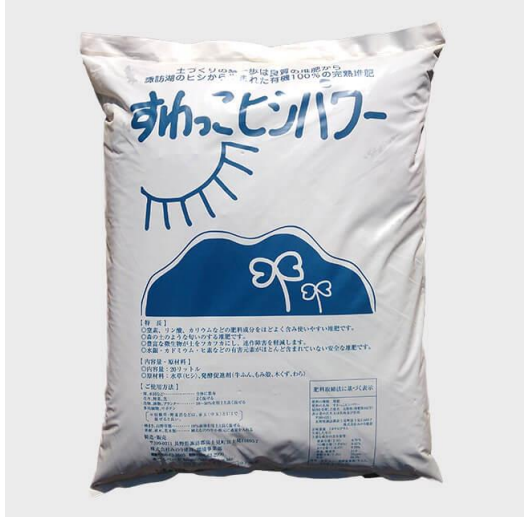
| 項目 | | 摘要 |
|---|---|---|
| 処分・活用法と条件など | | <p>・ヒシと牛ふん資材を回収し、堆積・発酵・切り返しを行うことでたい肥化する。ヒシたい肥「すわっこヒシパワー」は 1 袋(20L) 440 円で一般販売を行っている。(②)</p> <p>諏訪湖のヒシから作ったたい肥 (②)</p> <p>・諏訪湖のヒシ由来のたい肥を、諏訪管内 47 小中学校・養護学校に配布し、学校の畑や花壇で利用する体験を通じて環境保全や資源の循環を学んでもらう取り組みを実施。ヒシの刈り取りが諏訪湖の水質改善につながることや、たい肥化とその活用による流域内での資源循環により二酸化炭素や化学肥料を減らせることを説明した。さらに諏訪地域における環境イベントでもヒシたい肥を配布し、地域住民に環境保全や地域循環に関心を持ってもらうことができた。(③)</p> |

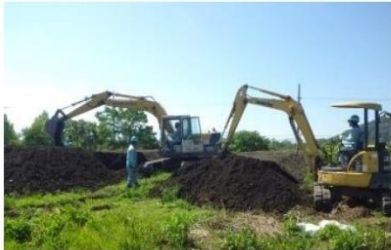
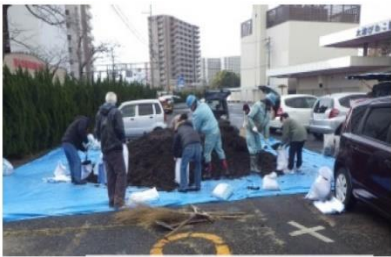
| 項目 | | 摘要 |
|---|---|---|
| 処分・活用法と条件など | | <p>・刈り取り除去した水草は約2年かけてたい肥化を行い、無料配布している。令和元(2019)年度は 214m<sup>3</sup> の水草たい肥の配布を行った。(①)</p> <div style="display: flex; justify-content: space-around;"> </div> <p style="text-align: center;">たい肥化作業(左)とたい肥の配布状況(右) (①)</p> <p>・平成28(2016)年度から、水草等対策技術開発支援事業として、企業などが実施する新たな水草の有効利用方法などの技術開発への支援を行っている。事業の成果として、水草を原料としたたい肥や、琵琶湖の水草を色原料としたガラス工芸品やブラックバスの革製品が商品化され、販売が開始された。(②)</p> <div style="display: flex; justify-content: space-around;"> <div style="text-align: center;"> <p>湖の恵<br/>(このめぐみ)</p> <p>&lt;(株)明豊建設&gt;<br/>H30商品化。水草を原料とした堆肥。</p> </div> <div style="text-align: center;"> <p>琵琶湖彩<br/>(びわこいろ)</p> <p>&lt;WEF技術開発(株)&gt;<br/>&lt;吹きガラス工房 glass imeca&gt;<br/>R1商品化。水草を色原料としたガラス工芸品。</p> </div> <div style="text-align: center;"> <p>WEED・DYE・COLLECTION<br/>(ウィード・ダイ・コレクション)</p> <p>&lt;WEF技術開発(株)&gt;<br/>&lt;PISCINE((株)コードバン)&gt;<br/>&lt;(有)新喜皮革(しんきひかく)&gt;<br/>R2商品化。水草を色原料とした革製品。</p> </div> </div> <p style="text-align: center;">水草等対策技術開発支援事業を契機として販売された商品 (②)</p> |

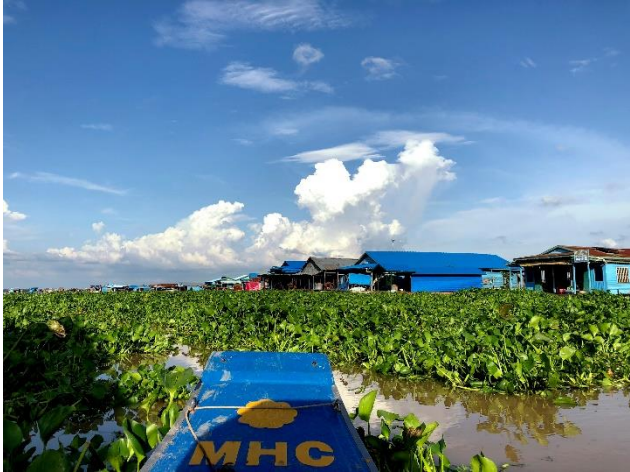
| 項目 | | 摘要 |
|---|---|---|
| 処分・活用法と条件など | | <p>ホテイアオイのセルロースを糖化、発酵させてバイオエタノールを生産し、さらにバイオエタノールにカンボジアの特産品であるスパイスを加えた付加価値の高いクラフトジンを製造し、製品化した。</p> <p>トンレサップ湖に群生するホテイアオイ</p> <p>バイオエタノール製造プラント</p> |
