改善箇所説明図

不具合の内容

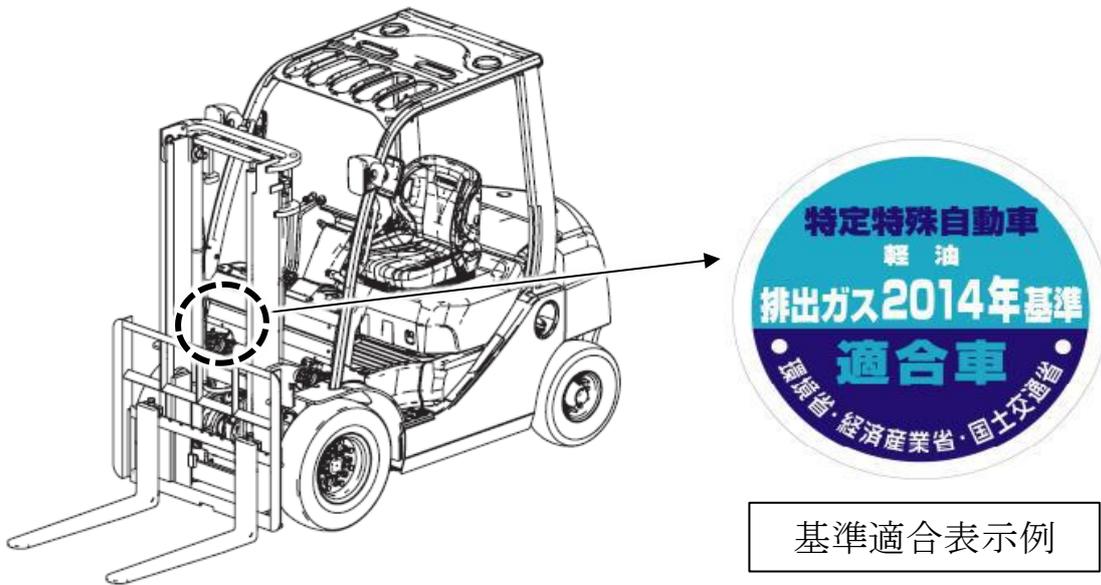
注： は、状態を確認する基準適合表示の例を示す。

- ①エンジン式フォークリフトおよびショベルローダの基準適合表示において、販売後に基準適合表示の毀損等があった際の対応が不適切なため、車両に基準適合表示が貼られていないおそれがある。
- ②基準適合表示の補給の設定方法が不適切なため、基準適合表示を出荷する際に貼付対象車両の確認なく、販売店へ出荷したため、誤った基準適合表示が貼られているおそれがある。

基準適合表示の状態を確認し、適正な基準適合表示を貼り付ける。

基準適合表示の左上に白ペイントを塗布する。
