- ・ 降水量と地下水位変動
- ・ 地下水位コンター
- ・ 有機ヒ素化合物濃度変化（平成16年～）
- ・ 有機ヒ素化合物分析結果（令和7年）

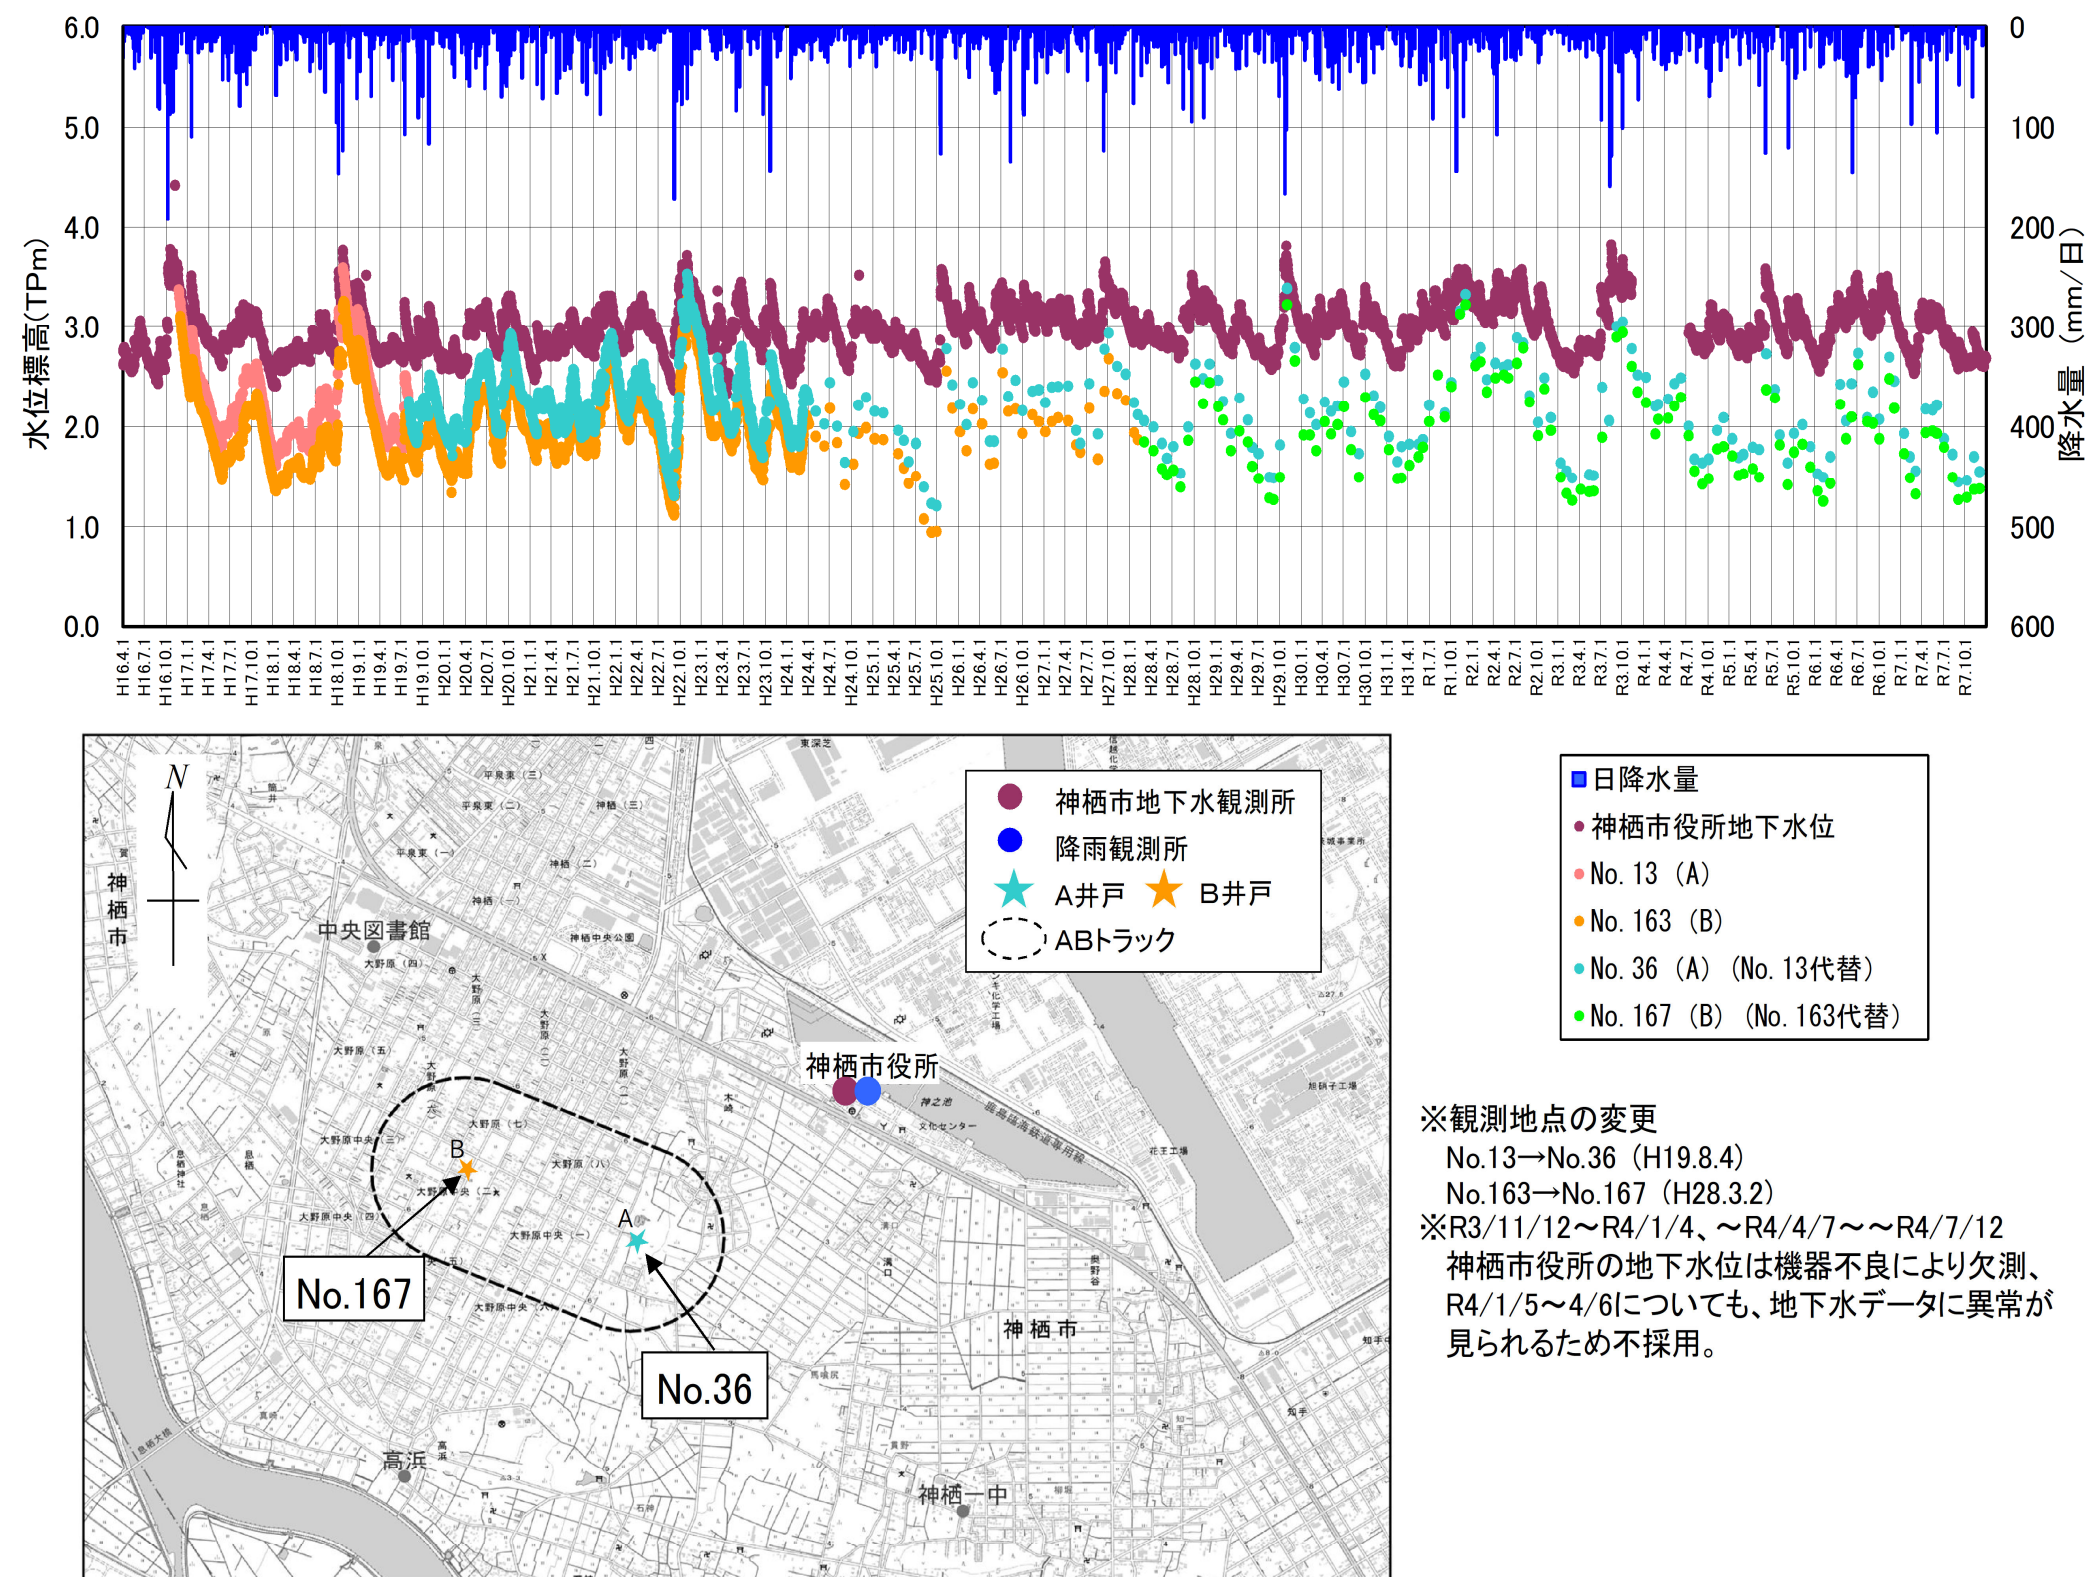
図9 神栖市平成16年度以降の降水量と地下水位変動

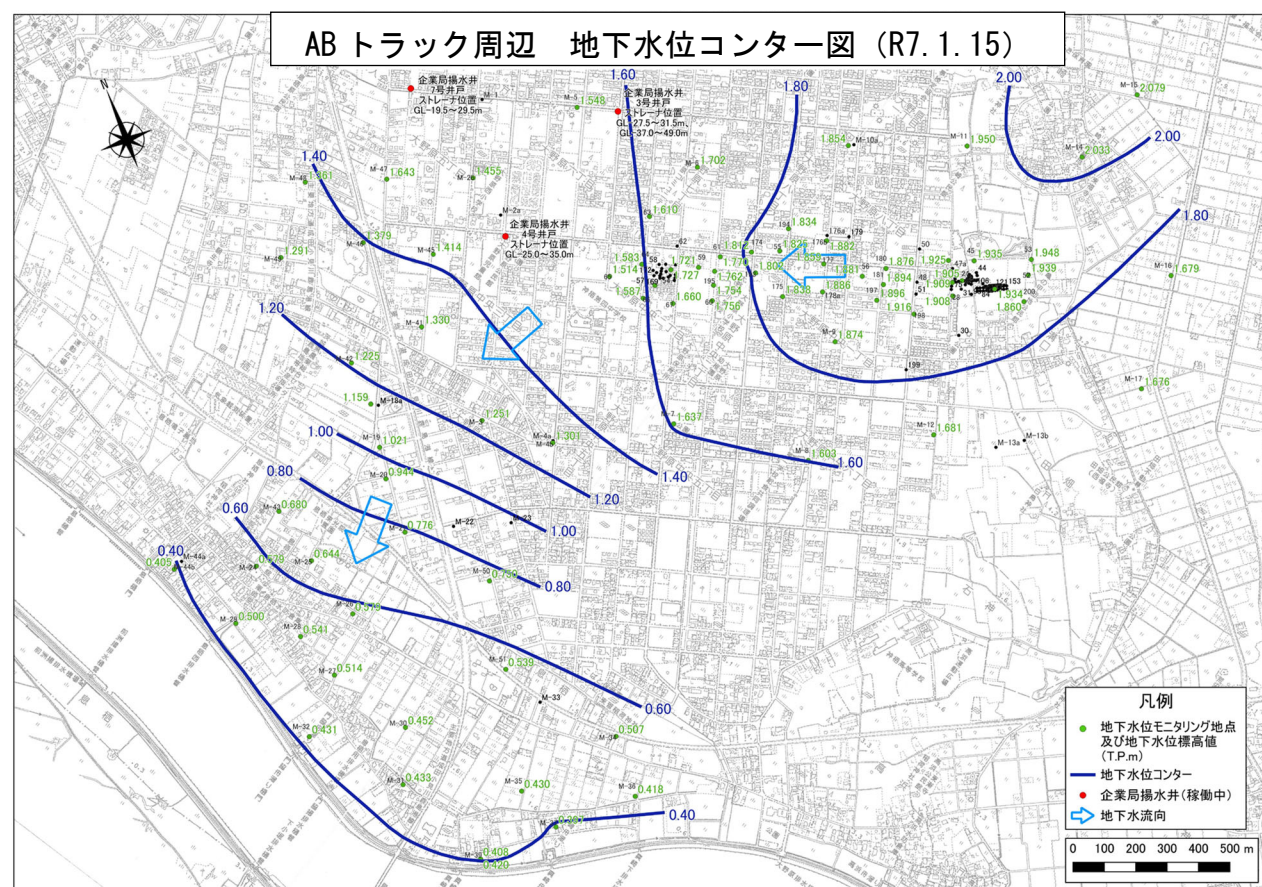
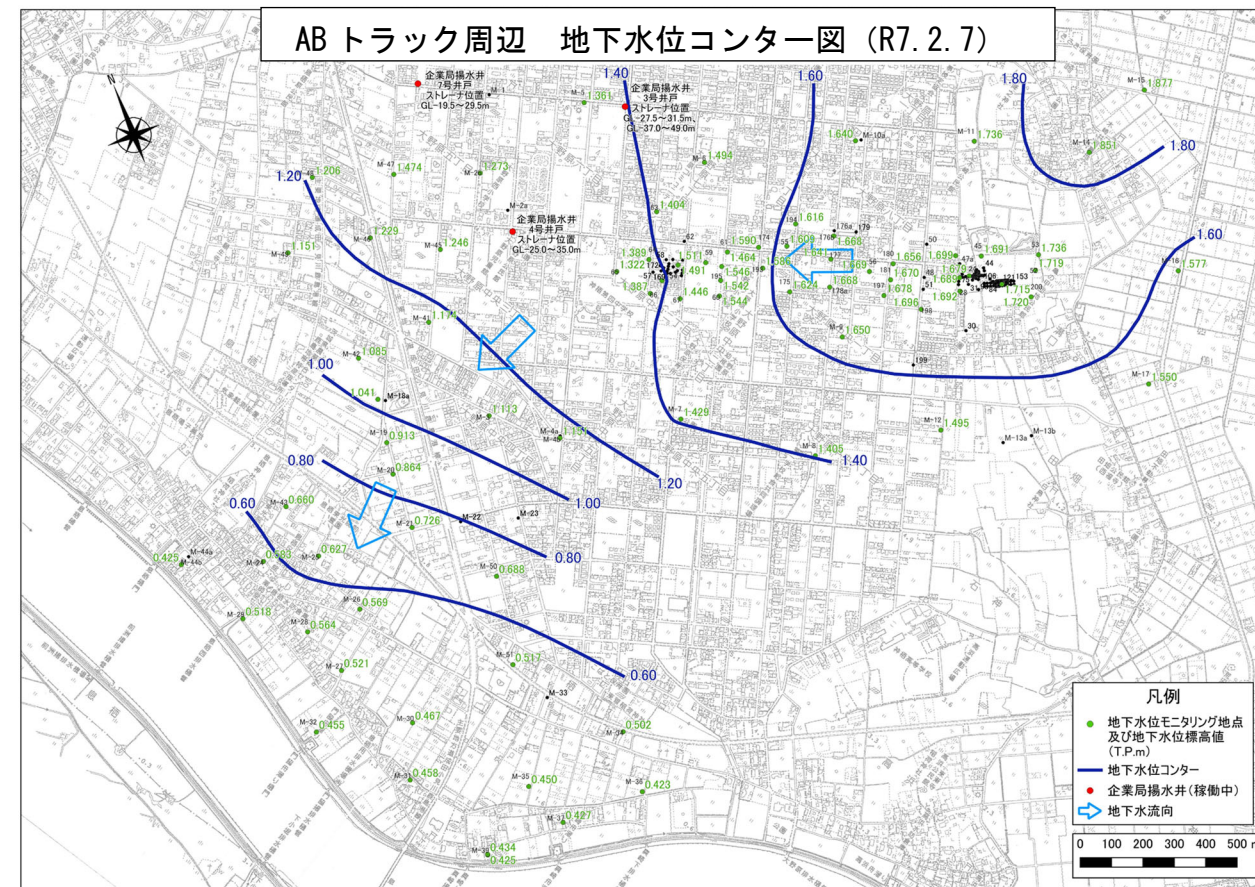
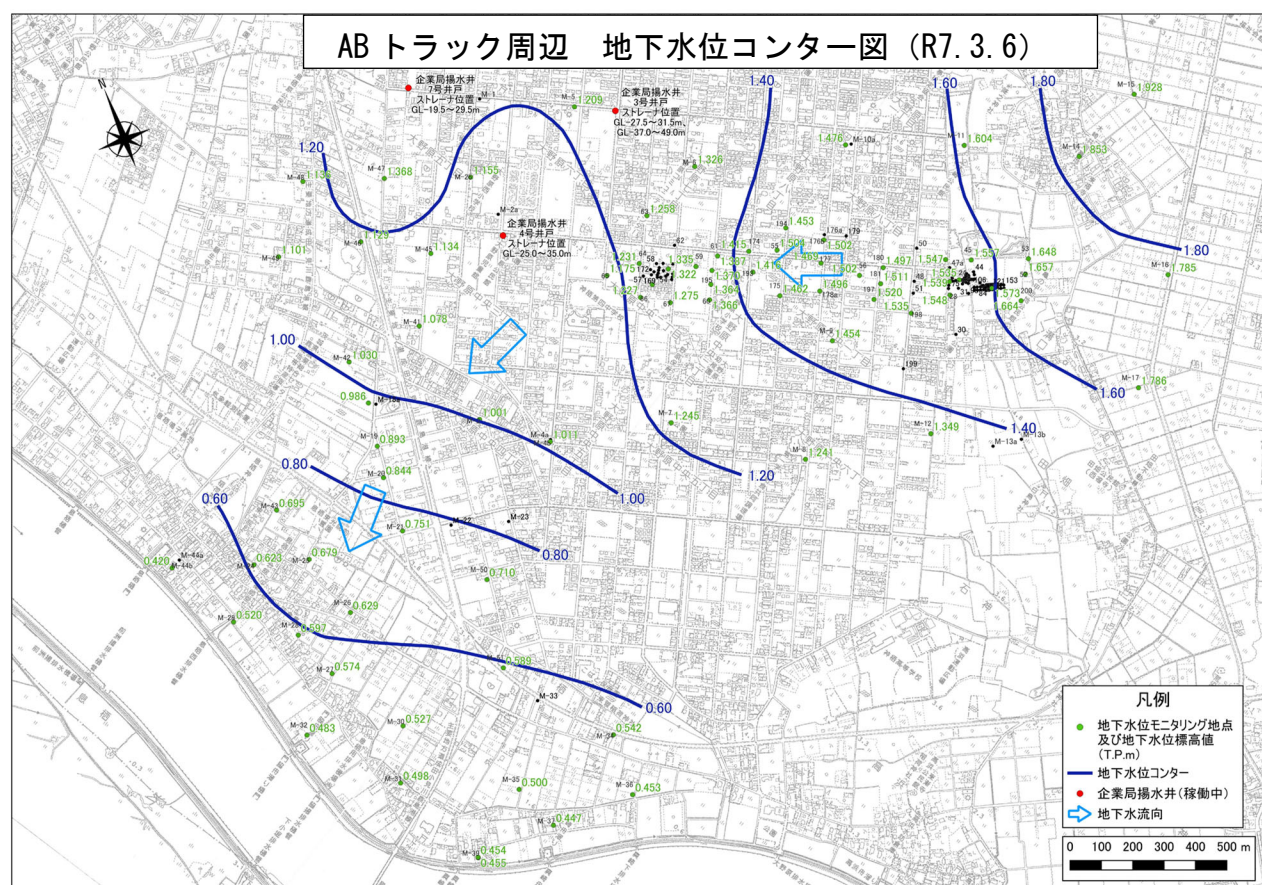
図 10-1 地下水位コンター (令和7年1月~4月)

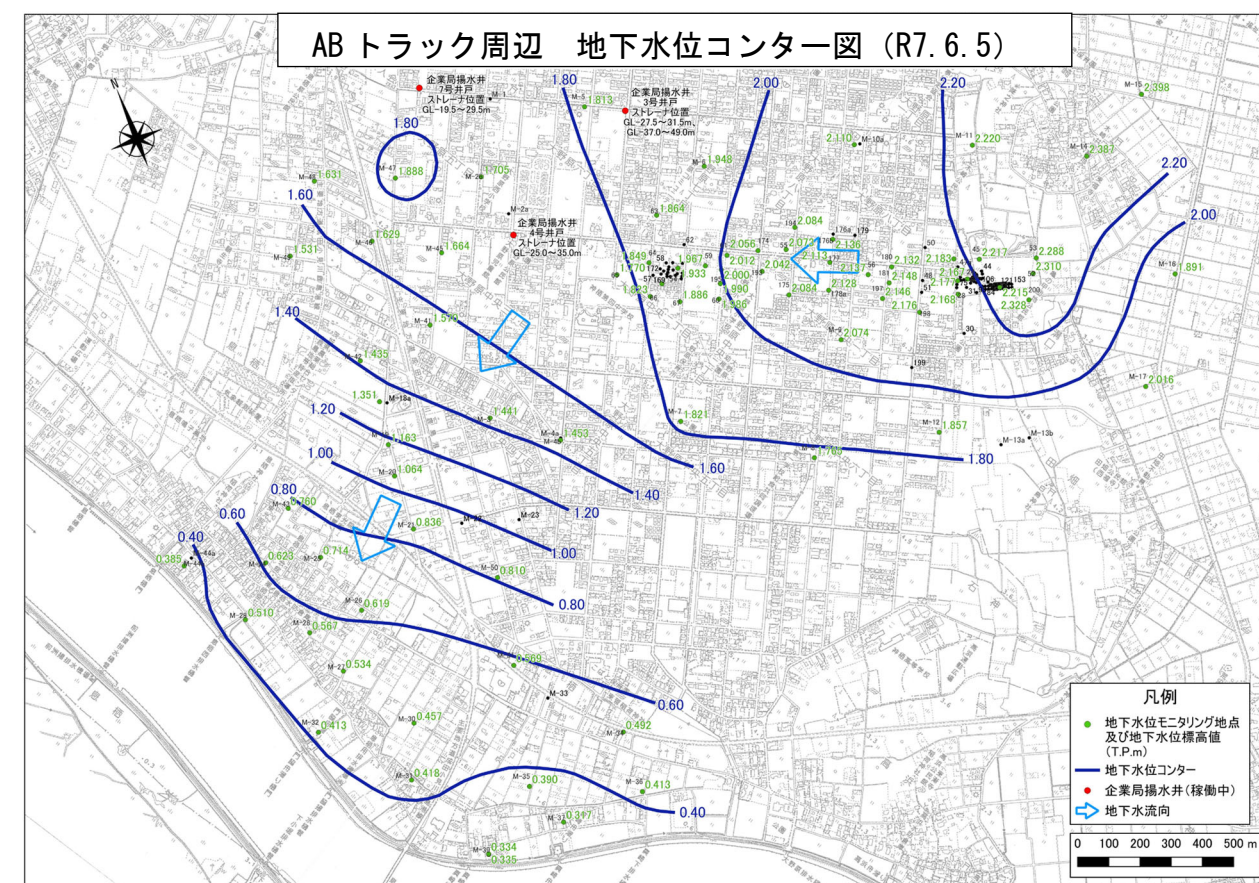
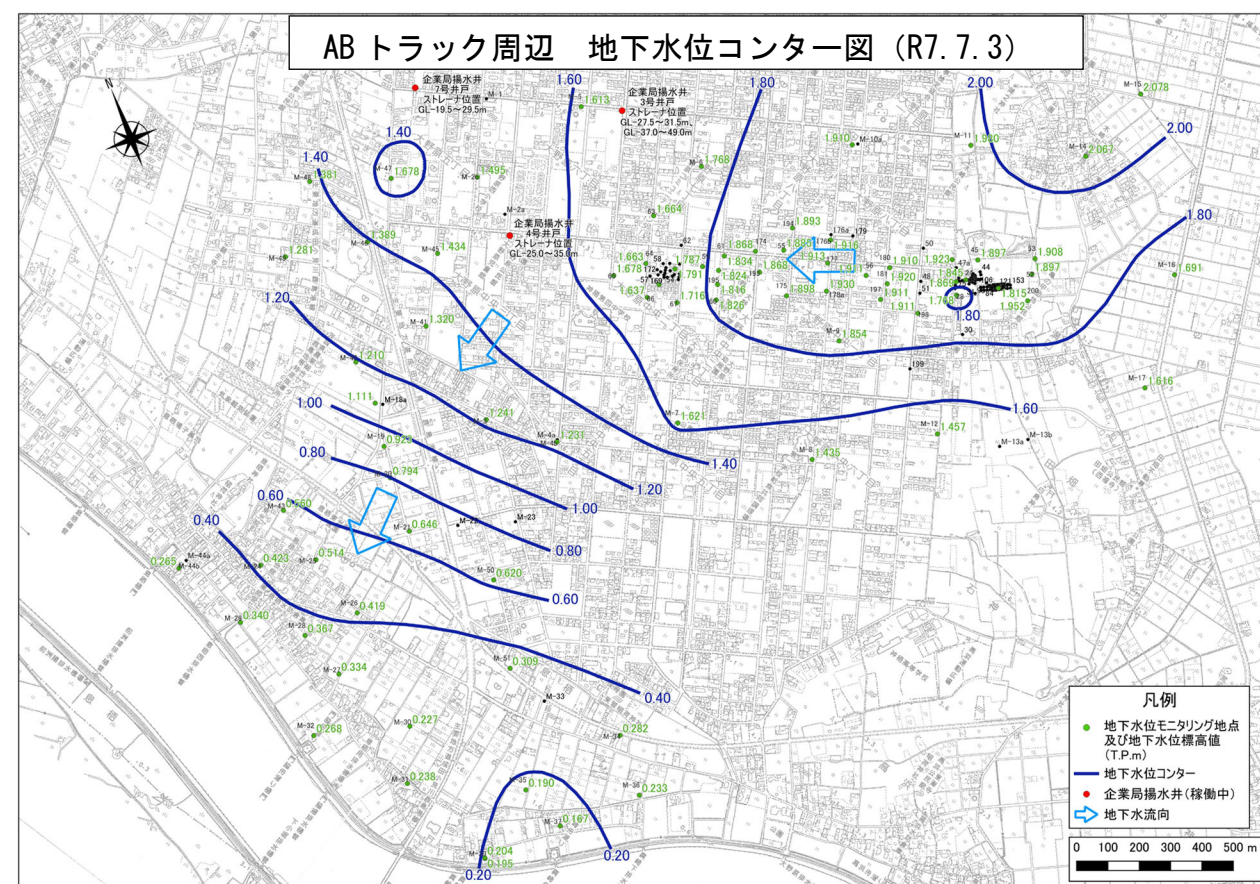
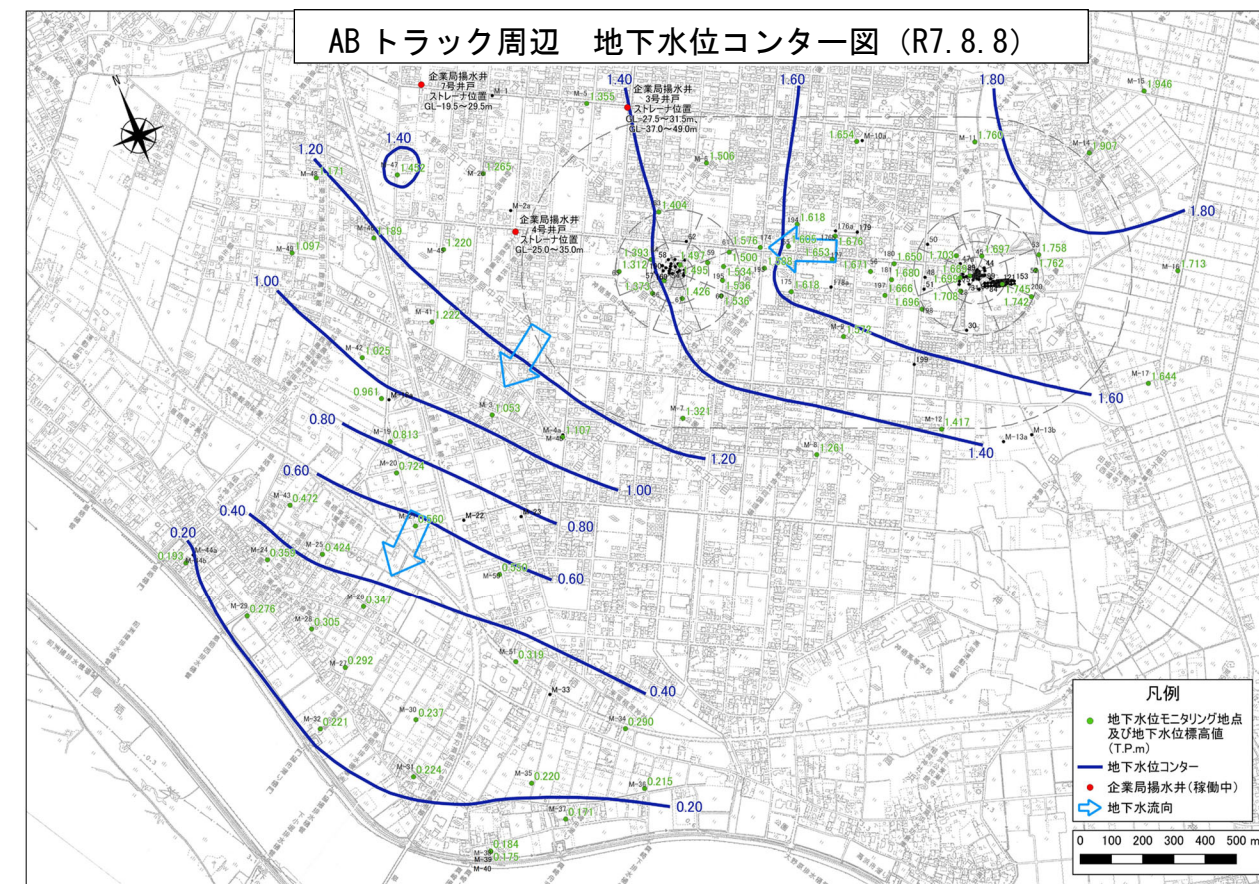
図10-2 地下水位コンター (令和7年5月~8月)

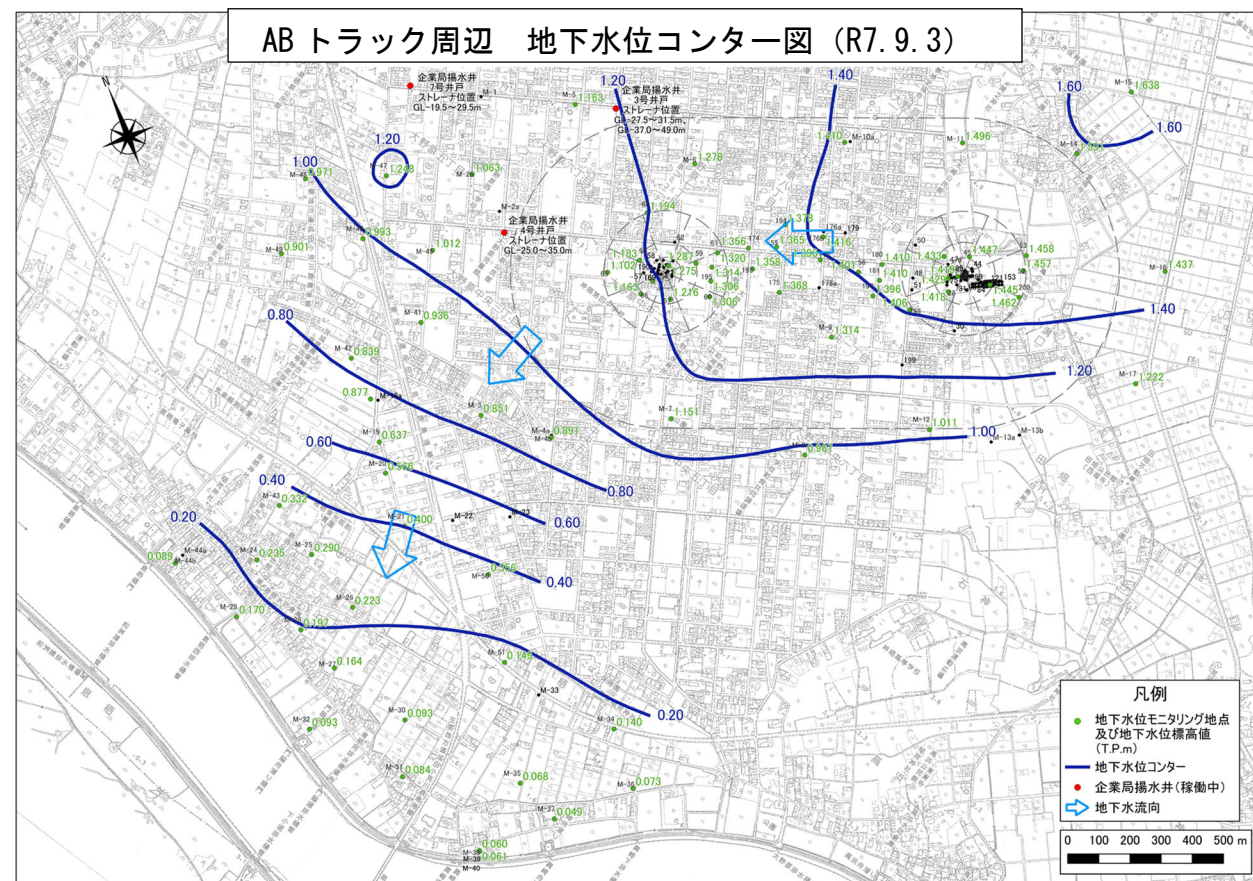
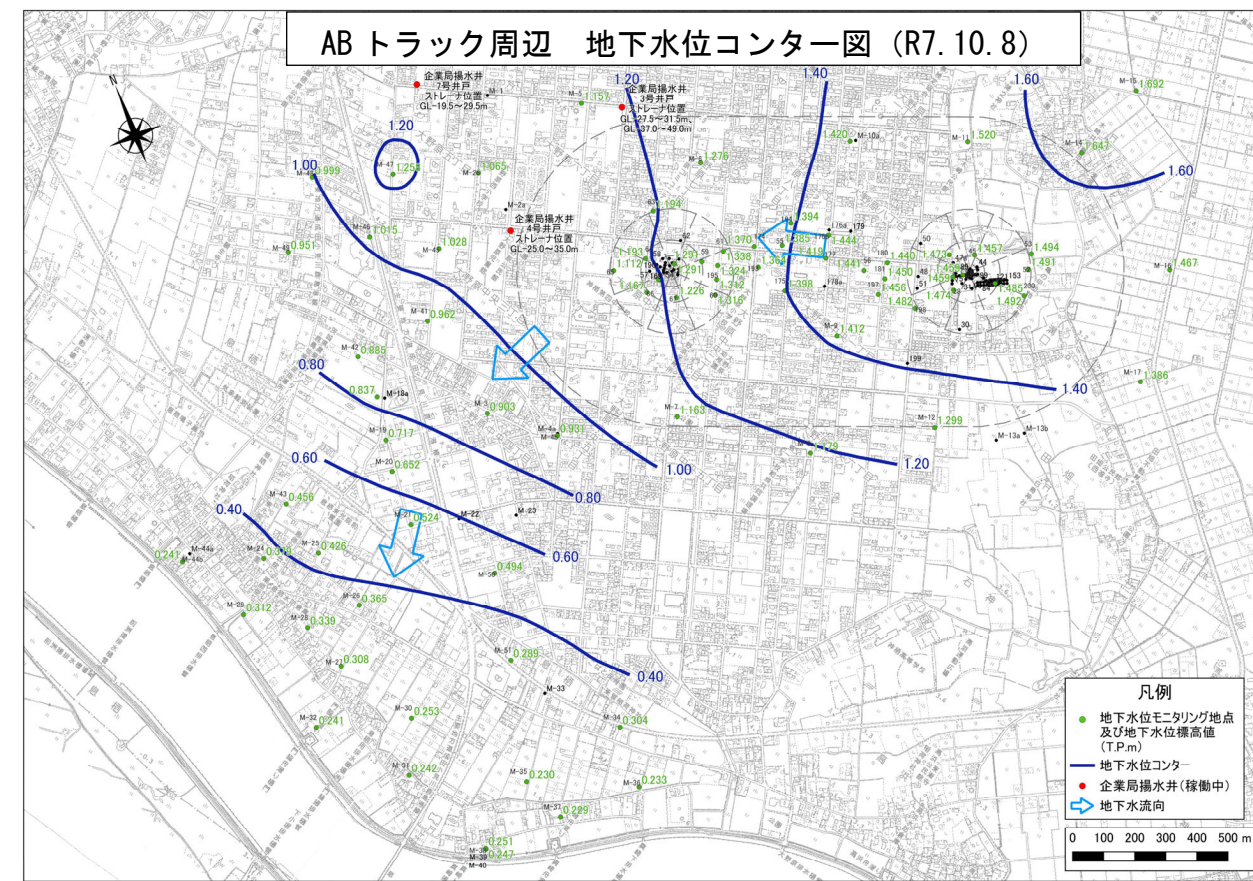
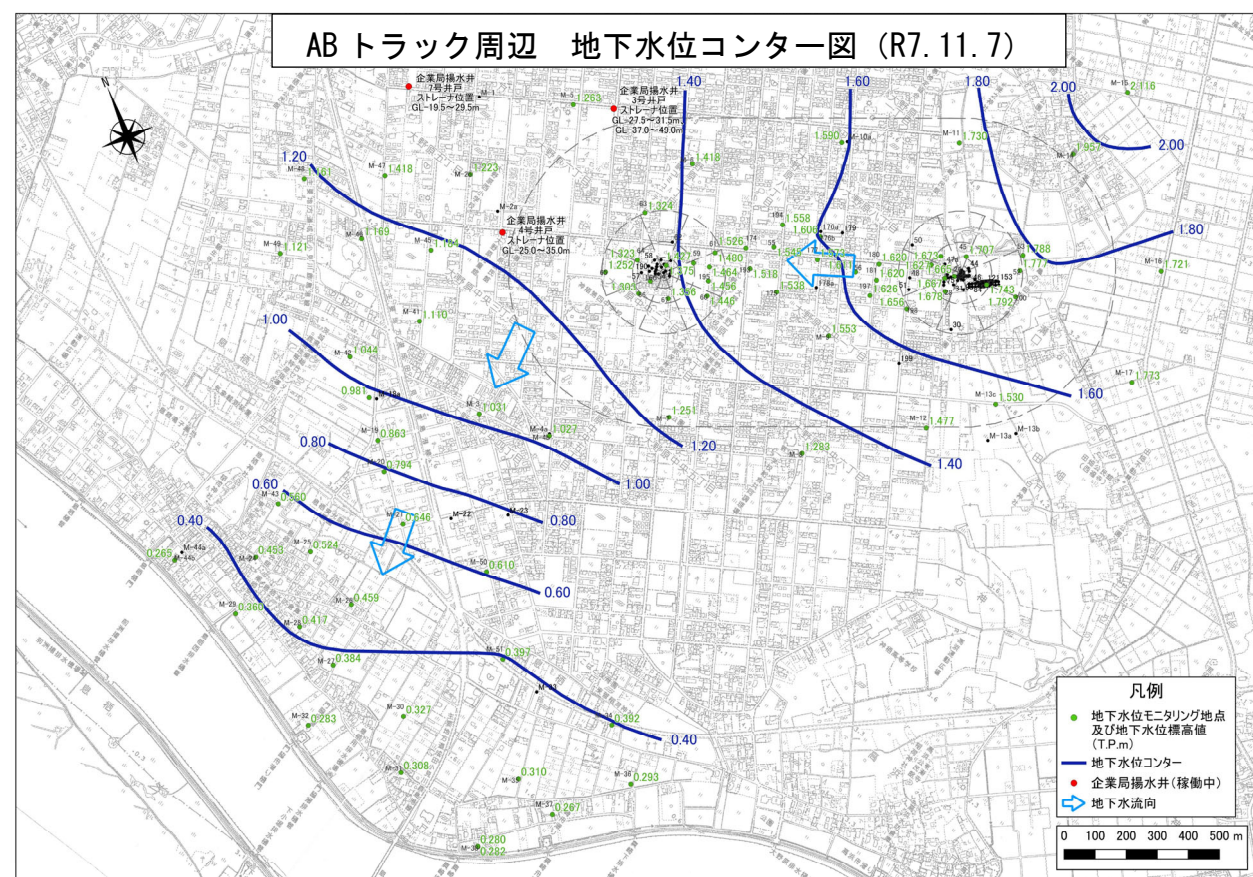
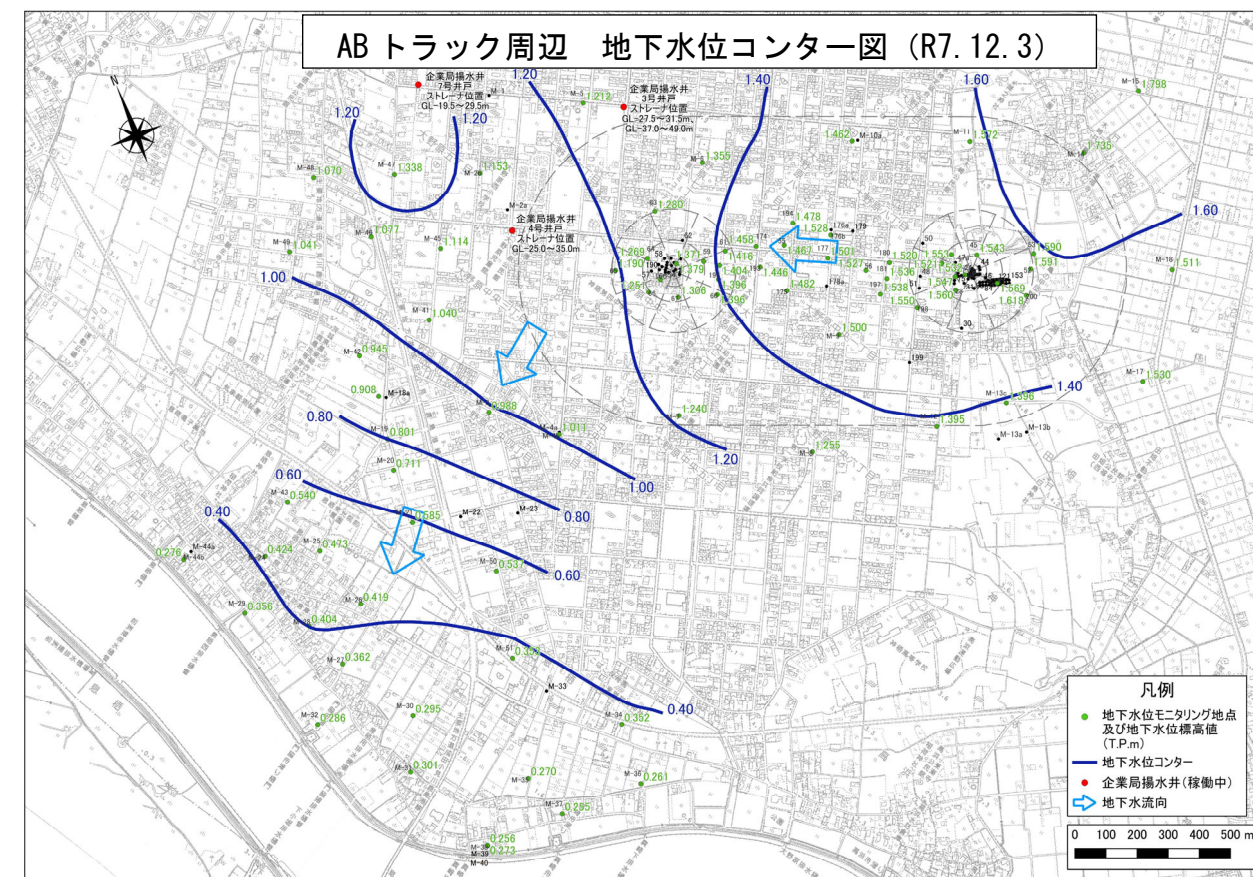
図10-3 地下水位コンター (令和7年9月~12月)
