低濃度PCB廃棄物等の発見事例集

令和8年3月26日

廃棄物規制担当参事官室/PCB廃棄物処理推進室

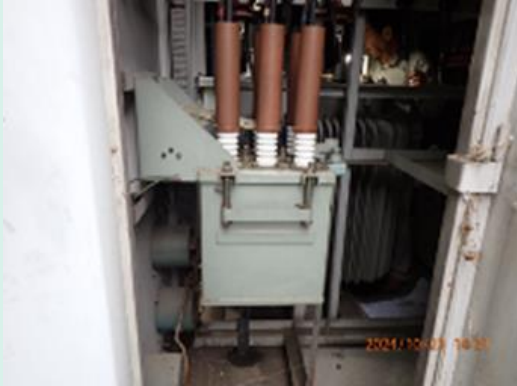
No.	発見経緯	写真
<p>1</p> <p>新規</p>	<p>場所：事業者場内 対象：キュービクル内の遮断器</p> <p>低濃度疑いの電気機器数台を保管中との届け出がある、現在は使用されていないキュービクルの現況を確認するため全扉を開放したところ、当該遮断器が発見された。 ※保管中（分析指導中）</p>

<p>発見された遮断器</p>
<p>2</p> <p>新規</p>	<p>場所：事業者場内 対象：キュービクル内の高圧進相コンデンサー</p> <p>現地調査時に「他の事業場で自家用電気工作物はないか」と聞き取りし、倉庫として使用している場所にキュービクルがあるとのことで確認したところ発見。メーカーに問い合わせたところ、低濃度PCB含有の疑いがあるとのことであった。 ※分析試験の結果PCB非含有品であると判明。</p>

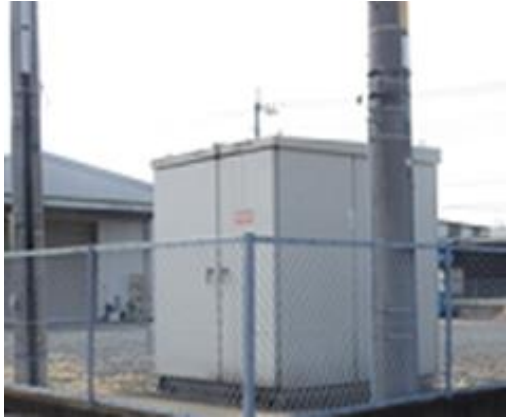
<p>高圧コンデンサーが発見されたキュービクル</p>

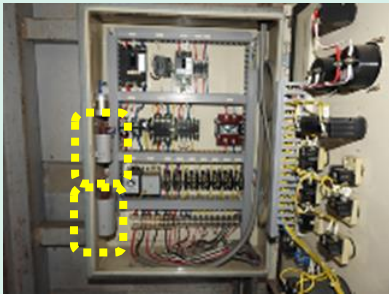
No.	発見経緯	写真
1 新規	<p>場所：事業者場内 対象：機器操作盤内の低圧進相コンデンサー</p> <p>現地調査で発見。メーカーHPの情報をもとにPCB含有の有無を調べたところ、低濃度PCB含有疑いの機器であることが分かった。 ※PCB特措法に基づく届出済み（令和8年度処分予定）</p>

<p>発見された低圧進相コンデンサー</p>
2	<p>場所：廃ホテル 対象：分電盤内の低圧進相コンデンサー</p> <p>立入調査で発見。廃業メーカーのコンデンサーであり、日本電機工業会で示されている見解から、高濃度ではないが低濃度含有の疑いがあると判断した。 ※分析はせず低濃度PCBとみなして無害化処理認定施設での処分が完了。</p>

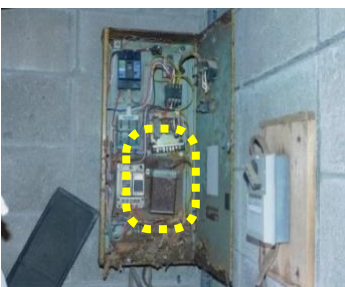
<p>発見された低圧進相コンデンサー</p>
3 新規	<p>場所：解体工事現場 対象：低圧進相コンデンサー</p> <p>解体工事に伴い、配線の撤去工事を請け負った電気工事業者から、柱に下がっている低圧コンデンサーを数台発見したとの連絡があった。 電気工事業者が銘板を確認したところ低濃度PCB含有疑いの機器であることが分かった。 ※分析はせず低濃度PCBとみなして無害化処理認定施設での処分が完了。</p>

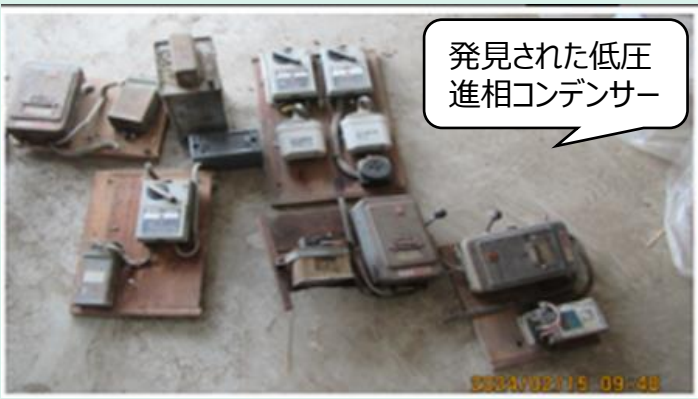
<p>発見された低圧進相コンデンサー</p>

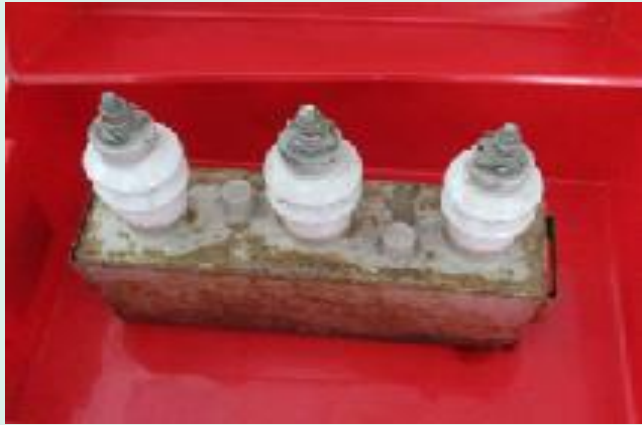
No.	発見経緯	写真
1	<p>場所：リサイクルセンター内の金属くず置き場 対象：高圧コンデンサー</p> <p>回収業者が発見。回収業者から県担当者へ連絡があり、現場を確認した。銘板情報が読めたためメーカー問い合わせをしたところ、低濃度PCB含有疑いがあるとの回答を得た。 ※分析はせず低濃度PCBとみなして無害化処理認定施設での処分が完了。</p>

<p>発見された高圧コンデンサー</p>
2 新規	<p>場所：工業高校の実験室 対象：廃油</p> <p>電気機器の掘り起こし調査を実施していたところ「絶縁油」と記載された一斗缶が数本発見された。内部の油（由来不明）の分析の結果、低濃度PCBに該当した。 ※無害化処理認定施設での処分が完了。</p>

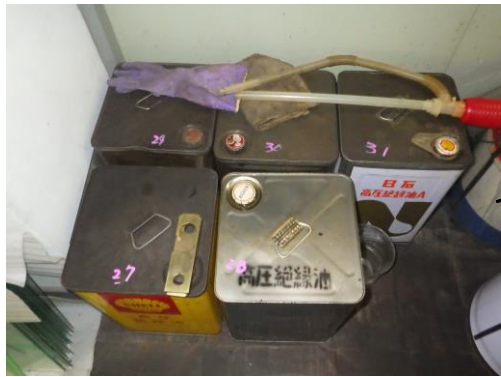
<p>発見された絶縁油入りの一斗缶</p>

施設によっては、電気機器の入れ替え用の絶縁油を単独で保管しているケースがある。PCBの掘り起こし調査では電気機器だけでなく室内全体の確認を行うことが必要である。
