魚類等の打ち上げ発生時における処理対応事例集

令和8年6月

環境省

環境再生・資源循環局 廃棄物適正処理推進課

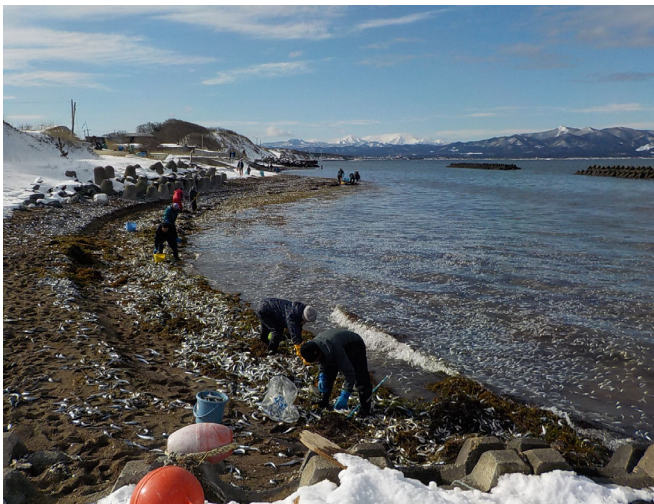
木明海岸の状況

- ・打ち上げられた海岸の地形的な問題により重機を使用することができなかつたため、パール缶を片手に持ちながら火ばさみで回収を行った。足場の悪い砂浜の往復や手作業での収集により、作業完了まで時間を要した。
- ・波打ち際や海面に漂うイワシの回収にも苦労した。
- ・イワシに含まれる水分・塩分・付着した砂の影響により焼却が困難であったため、最終処分場での埋立処分とした。

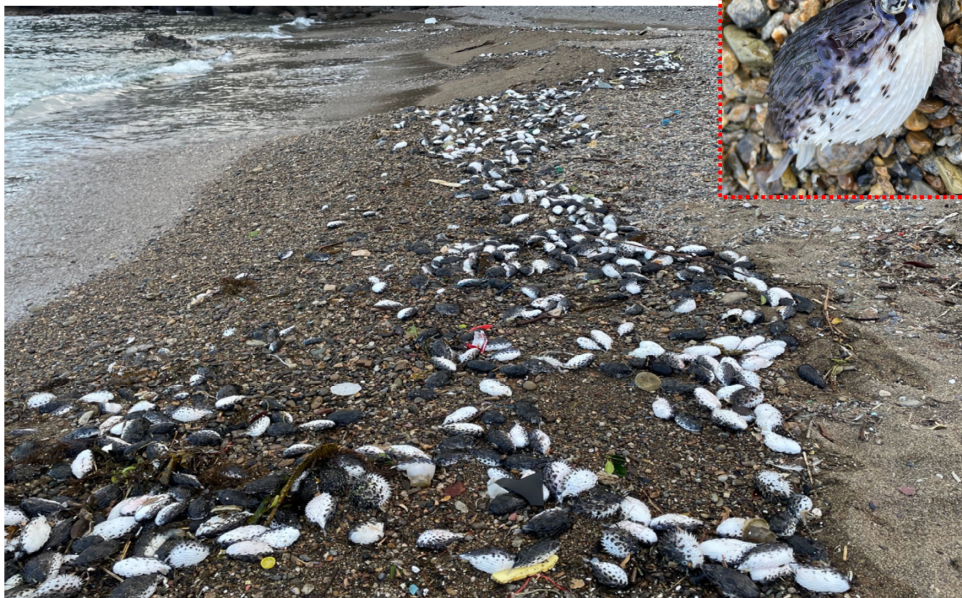
志積海岸の状況

①-2 令和6年2月9日 志積海岸 ハリセンボン大量斃死体 漂着

対応 海岸清掃委託業者にて回収済

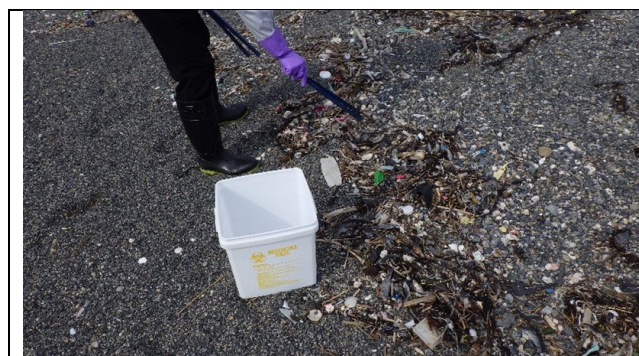
回収の様子

美浜町のシルバー人材センターへ収集業務を委託した。

- ・回収時に海藻や砂を払い落とすように指示
- ・機材は 2t ダンプ・2t ユニック・軽トラックを使用
- ・人員負荷として、作業員収集時間は延べ 677.5 時間

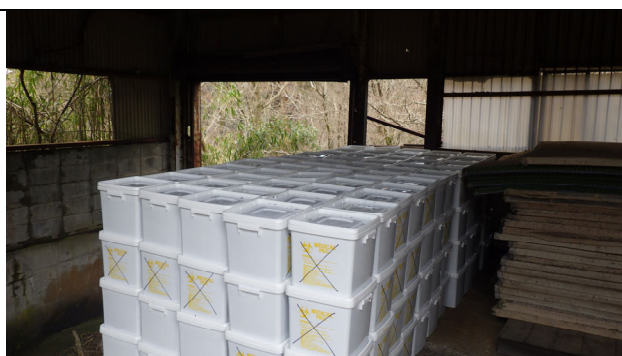
保管方法

対象の魚種が「ホシフグ」であり、ふぐ毒を持っており、ごみピットの汚染を防止するため、美浜町でメディカルペール（ハザードボックス）に入れ密閉保管した。保管場所は町の管理する山間の倉庫であり、保管物から多少臭気が生じていたものの、住宅地等を避けたこともあり苦情等はなかった。

通常の焼却投入口を利用できないため、ホシフグを密閉保管した計 1,056 箱のメディカルペールを 10 カ月にわたり少しずつ分けて焼却した。

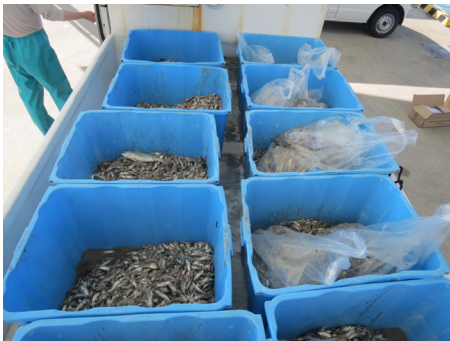
回収物

- ・たもすくい網の目が細かいものを使用し、手作業で回収（網 8本）。
- ・船で海上のイワシを網ですくい、市の燃えるごみ袋(大)に入れた（入れる際は水際で出来るだけ水分を落とす）。ただ、強く振ると身が崩れて液状になるため、丁寧に扱う必要があった。
- ・内容物が満たされたごみ袋をポリバケツ（50×50×50cm）に入れて 2tトラックで運搬。

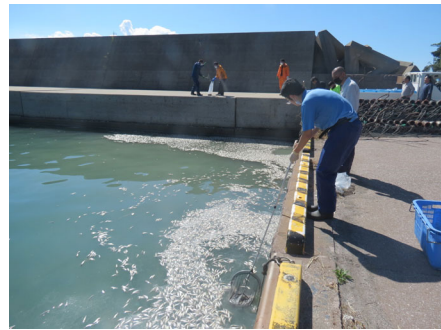
回収状況

- ・漁港内の広い範囲にわたり、死骸が漂流しており、船舶を使用した回収（船で海上のイワシを網ですくい、市の燃えるごみ袋に入れる際はできるだけ水分を落として回収）が必要となった。
- ・回収の日数が経つと、腐敗臭が立ち込め、身体的苦痛がともなった。
- ・自然石や護岸の隙間に入り込んだものの回収は、道具が使用できず時間がかかった。具体的には、イワシの身が柔らかいため、火ばさみ等の道具が使えず、ゴム手袋を着けて手で回収することで対応した。

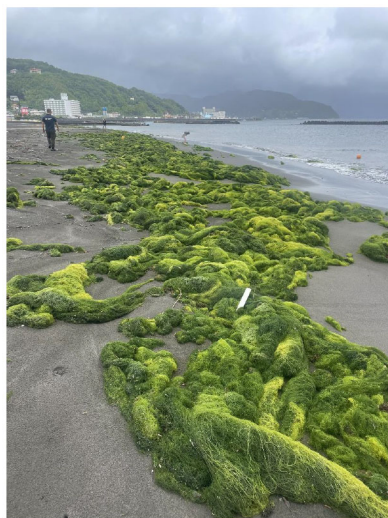
漂着状況

打ち上がった当初は臭気はないが、時間の経過とともに悪臭が発生した。これは海藻に巻き込まれて打ち上げられた甲殻類やなまこ等によるものと考えられる。

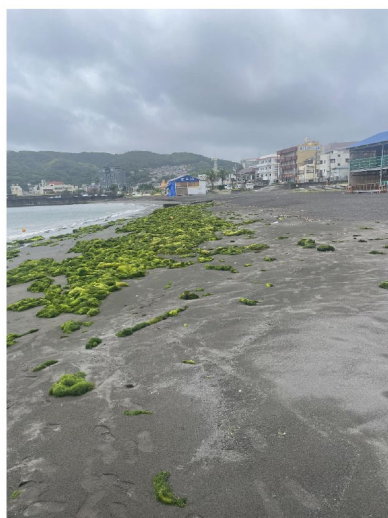
作業状況

伊東オレンジビーチ内に集積箇所を2箇所設け、アイアンフォークを装備したバックホウ2基・ビーチクリーナー1台で打ち上げられた海藻類を回収し、クローラーキャリア2台で集積箇所へ運んだ。バックホウでの作業は、砂を払い落としながらクローラーへ積み込むよう配慮した。

ビーチクリーナー及び重機にて回収、2箇所に集め3トンダンプへ積み込み伊東市最終処分場まで運搬（31台）、同施設にて埋立処理。速やかに最終処分場へ運搬したこともあり苦情もなく処分できた。ビーチクリーナーは毎年伊東市がレンタルしているものであり、今回使用した重機類は清掃委託業者が手配したものを使用した。
