【サービス業・その他の事例 No. 3】

食料品製造工場（菓子製造工場のチョコレート臭の脱臭）

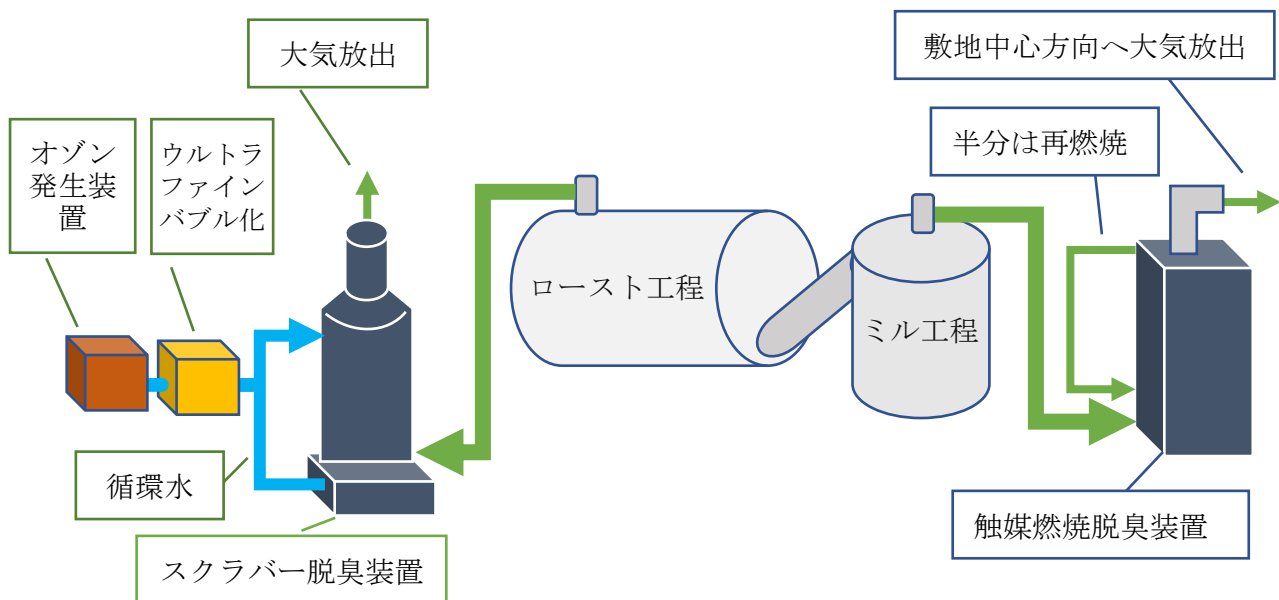
■臭気発生源と対策装置の構造（→空気の流れ）

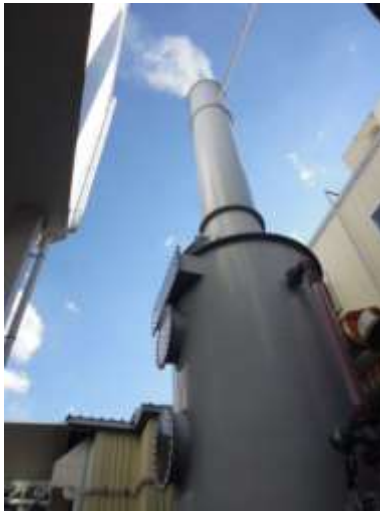
写真1 オゾン水を用いたスクラバー

スクラバー脱臭装置（オゾン発生装置を含む）は約3千万円

スクラバー脱臭装置は、年に1回洗浄を実施（73万円/年）

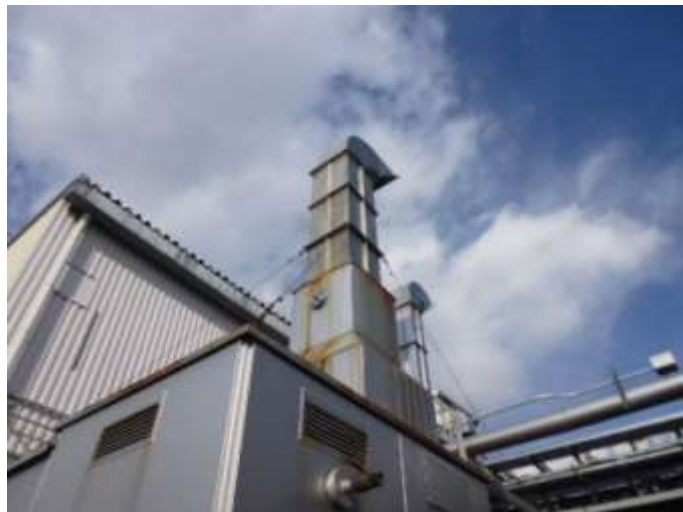
写真2 触媒燃焼脱臭の最終排気口

触媒燃焼脱臭装置は約4千万円

燃焼脱臭装置は年に2回メーカーがメンテナンスを実施（100万円/年）
