## 産業廃棄物処理施設（臭気発生抑制や監視体制と脱臭）

（訪問：2021 年 10 月 12 日）

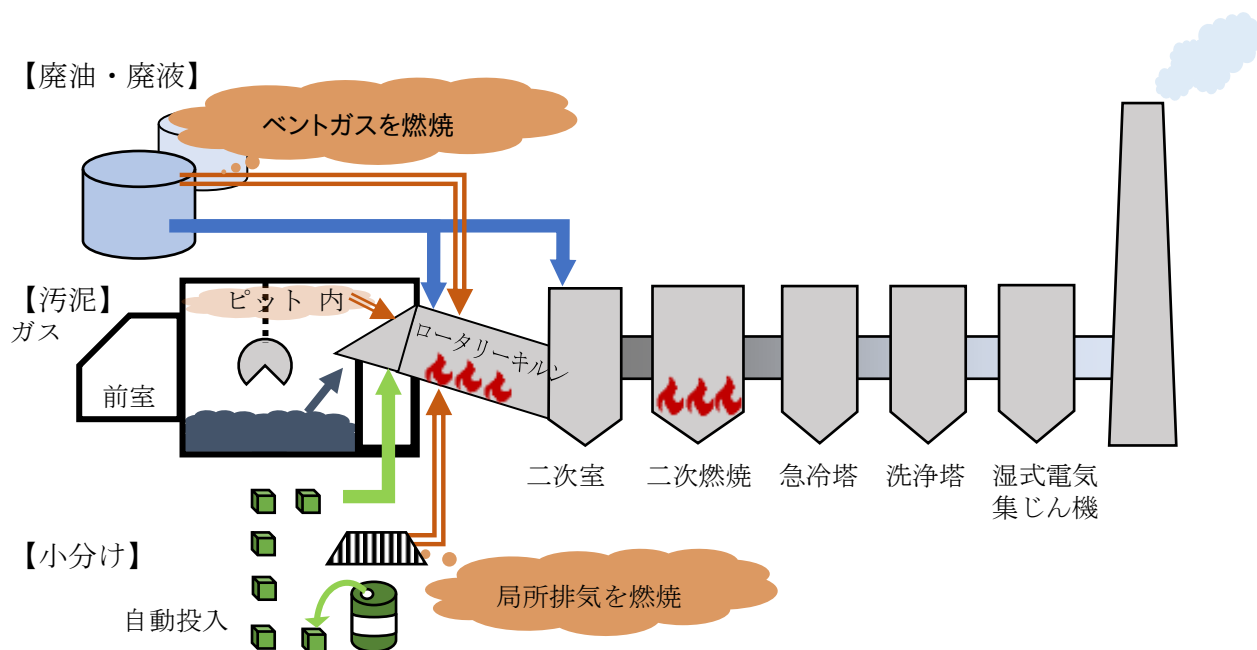
図1 全体の処理工程（A炉及びB炉）

汚泥、廃油廃液、小分けの3系統における作業工程と臭気対策方法は、以下のとおりである。

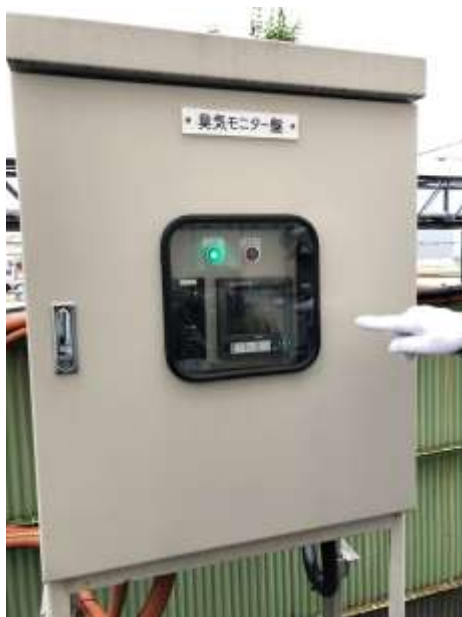
写真1 ニオイセンサーの常時監視

臭気が出ることは想定されていたので、1990 年代から場内 6 カ所にニオイセンサーを設置し、常時モニタリングを行ってきた（写真 1）。

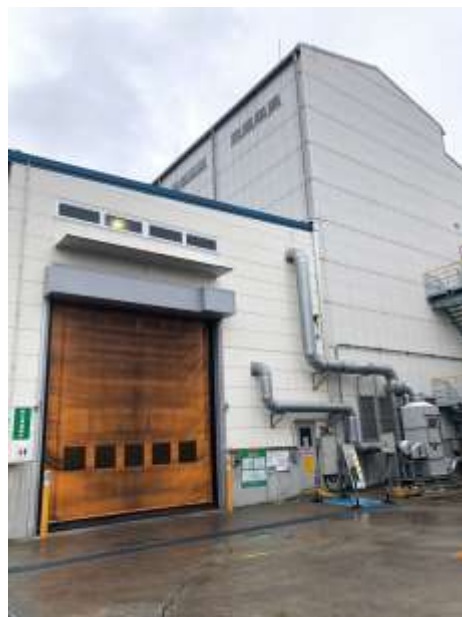
写真2 汚泥ピット前室(左半分)とスクラパー(右下)

| | 前処理工程（屋外） | ⇒ | 焼却工程（屋内） |
|---|---|---|---|
| 臭気対策 | <ul style="list-style-type: none"> <li>● 臭気強度が低いものは屋外槽で混練作業し、臭気強度が高いものは混練槽建屋で作業する。</li> <li>● 混練槽建屋には、除害塔（次亜塩素酸ナトリウムを用いたスクラバー）を設置し、建屋内の臭気を脱臭処理している。</li> </ul> | | <ul style="list-style-type: none"> <li>● 汚泥ピットに前室を増設し、臭気の漏出を防止した（写真2）。</li> <li>● 前室シャッター解放前に、ニオイセンサーで臭気強度を測定する。</li> <li>● 前室内部で作業を行う際には水のミストを噴霧し、内部の臭気を洗浄する。</li> <li>● さらに、作業内容によってはシャッターを閉じ、前室内部の空気を次亜塩素酸ナトリウムのスクラバーで洗浄して、処理後の空気を前室に戻し循環させている（写真2）。</li> <li>● 汚泥ピット内のガスは吸引し、助燃空気として炉で燃焼させている。</li> <li>● 点検などで炉の停止期間については、汚泥ピット内にアルカリ剤を添加して腐敗を防止してきたが、2021年からオゾンガス及びオゾン水による脱臭も追加する。</li> </ul> |

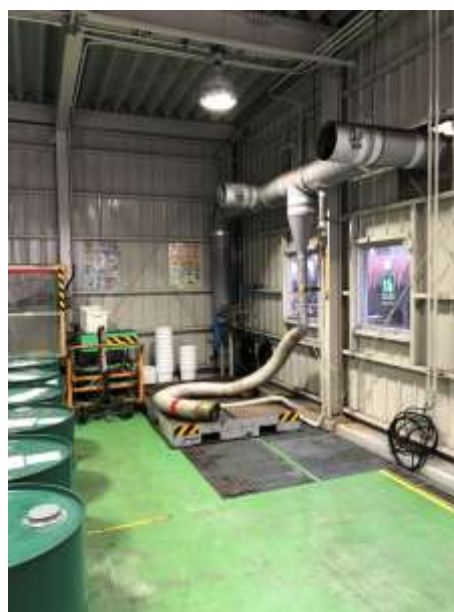
写真4 臭気が強い小分け作業時の局所排気

| | 前処理工程（屋外） | ⇒ | 焼却工程（屋内） |
|---|---|---|---|
| 臭気対策 | <ul style="list-style-type: none"> <li>● 作業員への曝露量を減らすため、一般には屋外作業所で小分け作業を行うが、臭気が強い場合には室内（汚泥ピットの前室）や局所排気がある場所で作業を行う（写真 4）。</li> <li>● 局所排気は苛性ソーダのスクラバーで処理してから、必要に応じて活性炭吸着して排気している。</li> </ul> | | <ul style="list-style-type: none"> <li>● 臭気が強い場合には、小分け作業後早めに焼却炉に投入する。</li> <li>● 必要に応じて、小分け容器からの臭気漏えいを防ぐため、ポリ袋等で 2 重にオーバーパックする。</li> </ul> |

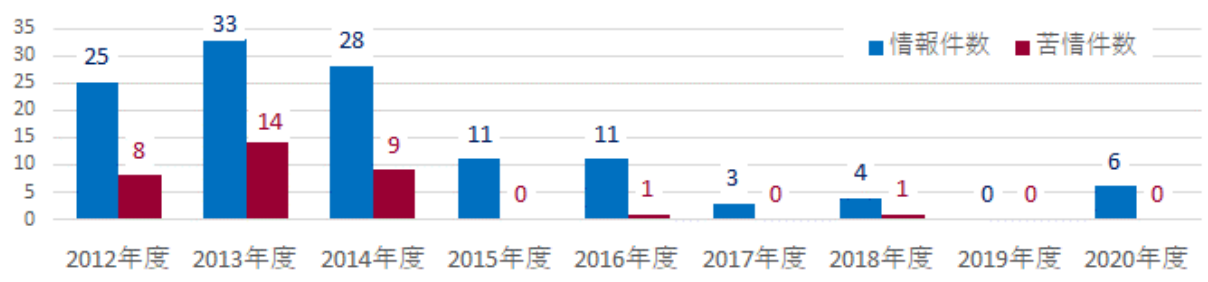
図2 臭気苦情の推移と取り組みの変遷

各種の対策により年々苦情件数は減少していったが、汚泥ピットの前室の設置や汚泥ピットの気密性向上により、直近2年間の苦情はほとんどなくなっていた（図2）。もともと、苦情とは別に情報提供を住民に呼びかけていて、その情報提供件数も連動して減少している。

| ・汚泥ピットへの高速シャッター取り付け<br>・A 炉汚泥ピットに前室設置<br>・臭気を吸引して焼却処理<br>・移動式AC脱臭装置開発<br>・タンクベントの臭気対策 | ・臭気監視システムの増強 | ・B 炉汚泥ピットにウォーターカーテンを設置 | ・B 炉汚泥ピットに前室設置<br>・A 炉とB 炉の汚泥ピット建屋の気密性の向上<br>・A 炉汚泥ピットにウォーターカーテン&ミスト噴霧装置を設置<br>・小分建屋設置 | → | ・シリコン廃油タンクベント対策<br>・KPS 処理設備の本格化<br>→<br>・B 炉汚泥ピット前室にミスト噴霧装置の設置<br>・B 炉汚泥ピット前室に消臭スクラバーを設置 | | ・A 炉汚泥ピット前室に消臭スクラバーを設置<br>・小分け作業所の設置 | |
| | | | ・混練槽建屋の気密性の向上<br>・A 炉計器室内の臭気対策 | | | | | →<br>A 炉汚泥ピットにオゾン発生装置を設置 |
