改善箇所説明図①

改善箇所説明図②

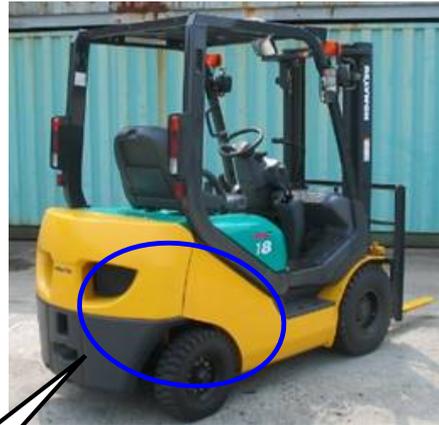
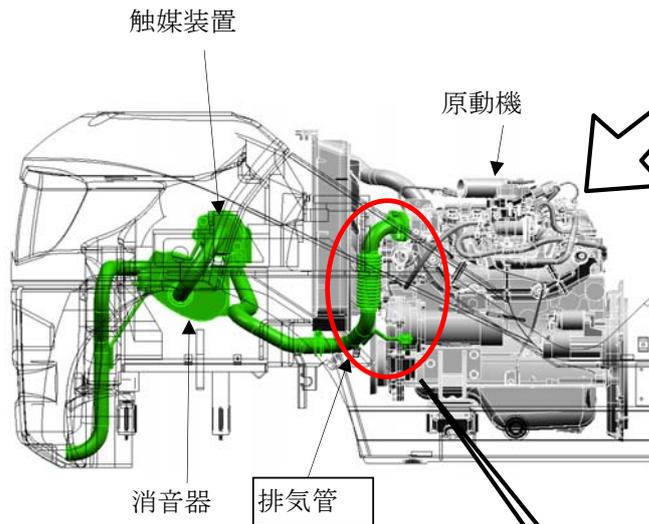
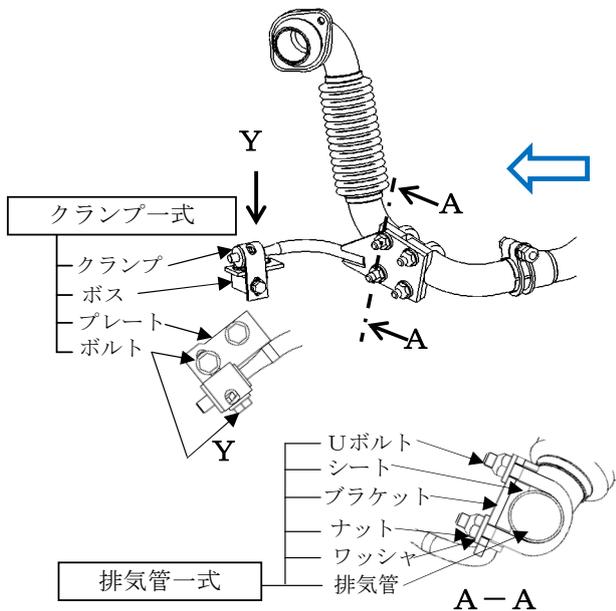
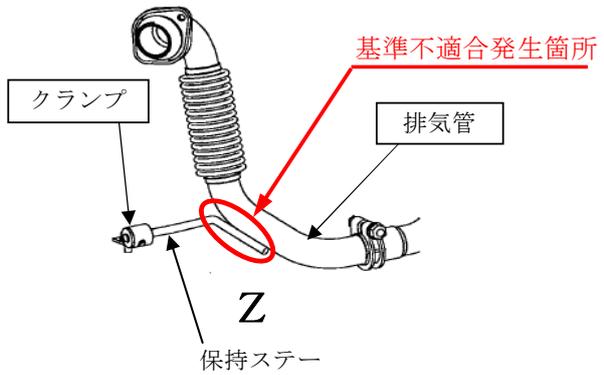
【改善後】

【改善前】

注：□ は交換部品を示す。

〔原動機と触媒の間の排気管において、固定方法が不適切なため、振動等により排気管の保持ステー溶接部に亀裂が生じるものがある。そのため、排出ガスが外部に漏れるおそれがある。〕

改善措置の内容
全車両、排気管とクランプを対策品一式に交換する。

識別：改善済車両は、クランプの取付け方法の変更により、識別が可能のため特に行わない。

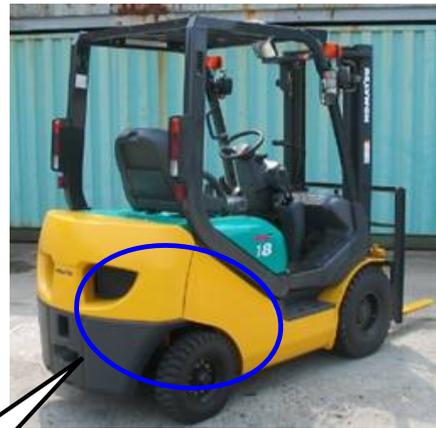
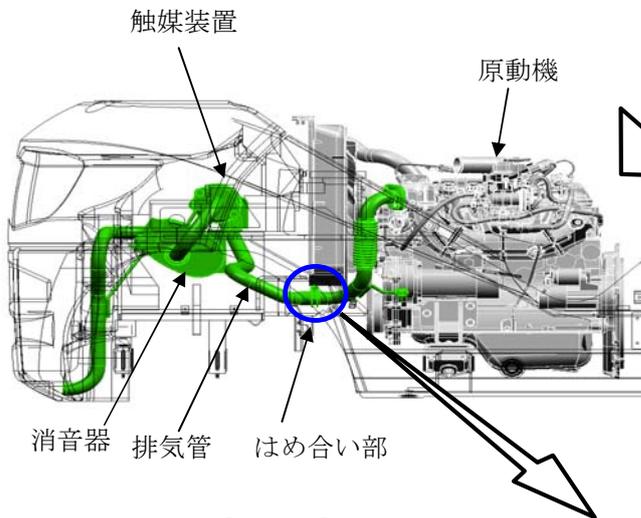
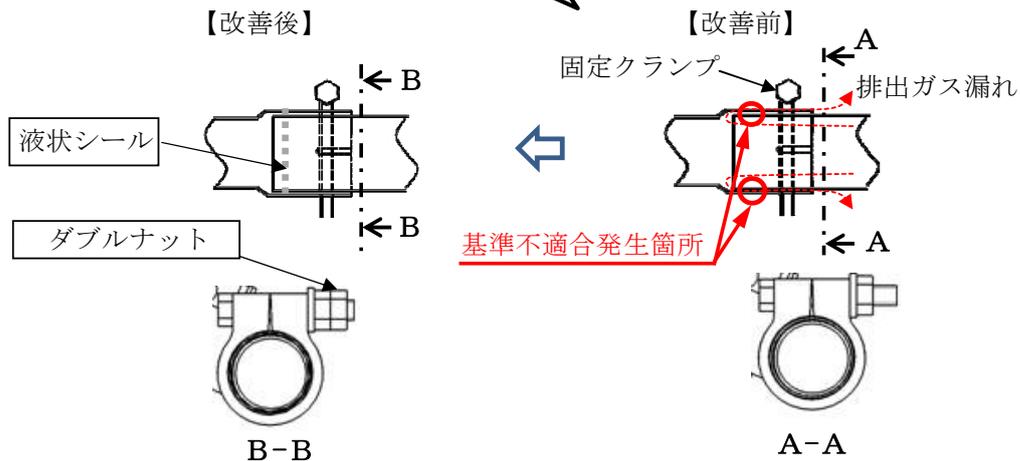
注：□ は追加部品を示す。

原動機と触媒の間の排気管のはめ合い部において、固定クランプの締め付けトルクが不足しているものや製品のバラつきにより気密性が不足しているものがある。そのため、当該はめ合い部から排出ガスが外部に漏れるおそれがある。

改善措置の内容

全車両、当該はめ合い部に液状シール剤を塗布し、固定クランプをダブルナットで締め付ける。

識別：排気管クランプ部に白色ペイントを塗布する。
