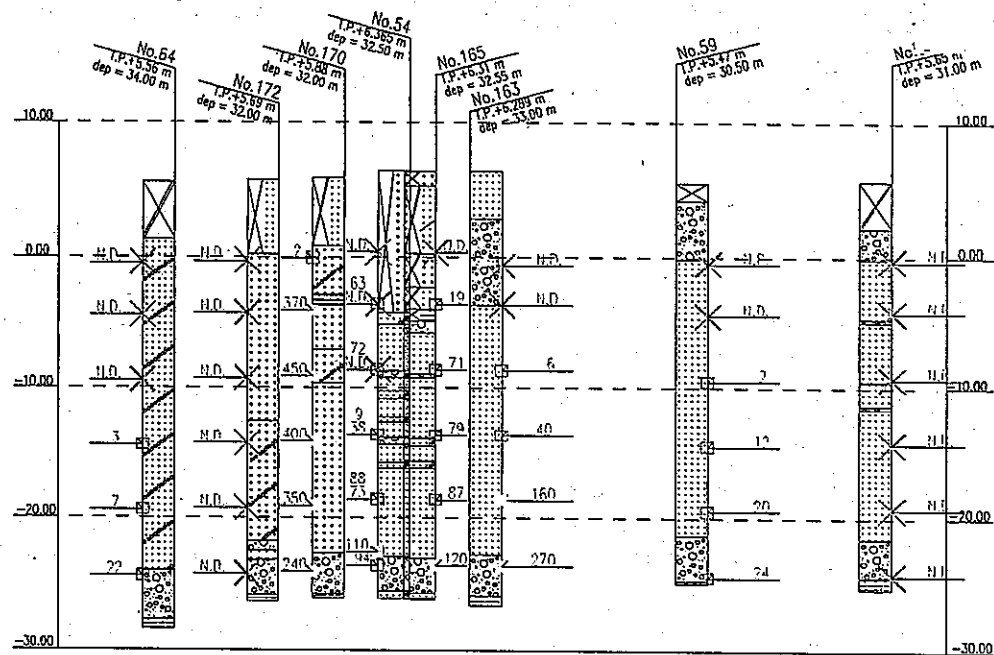
B井戸東西断面図 地下水

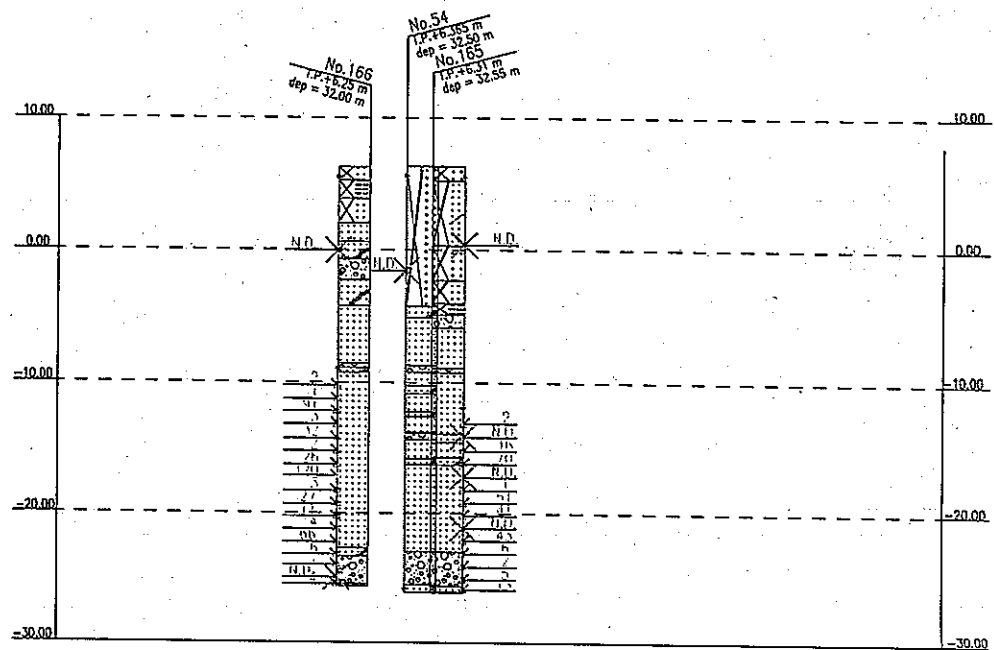
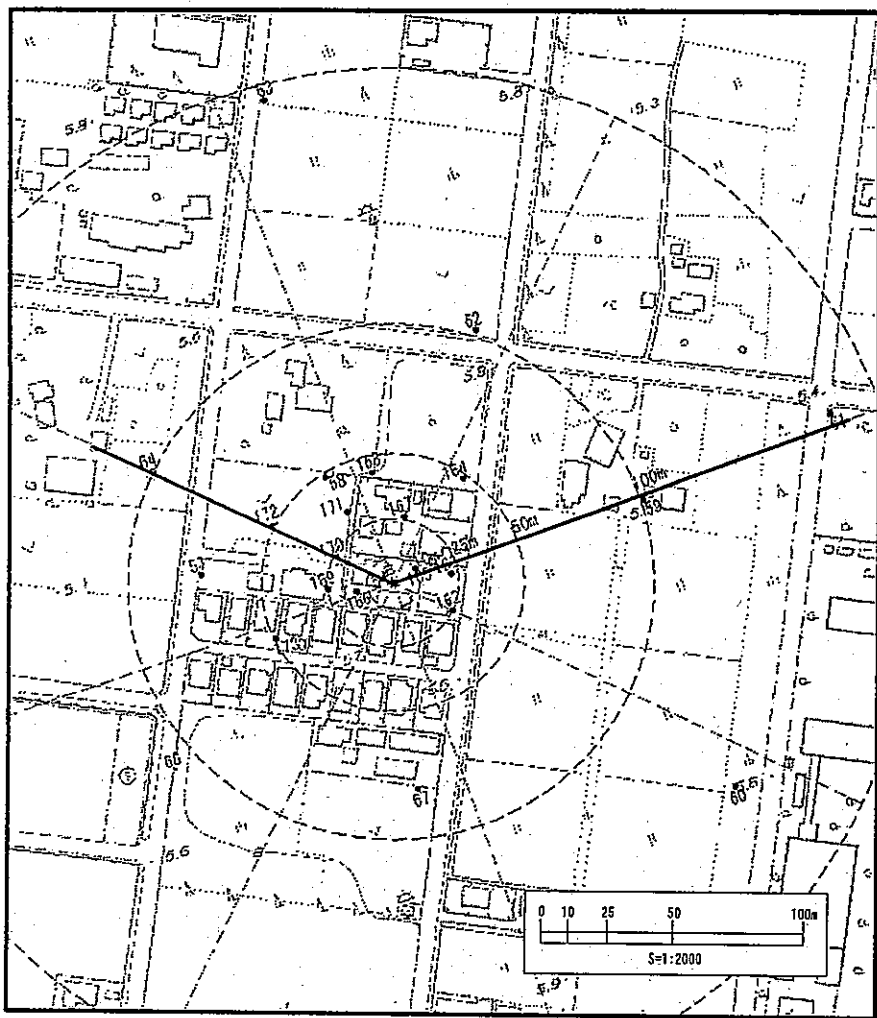
図10 B井戸周辺汚染状況図

B井戸東西断面図 土壤
