# B井戸周辺地下水位図

# B井戸周辺地質断面図

# B井戸周辺汚染状況図

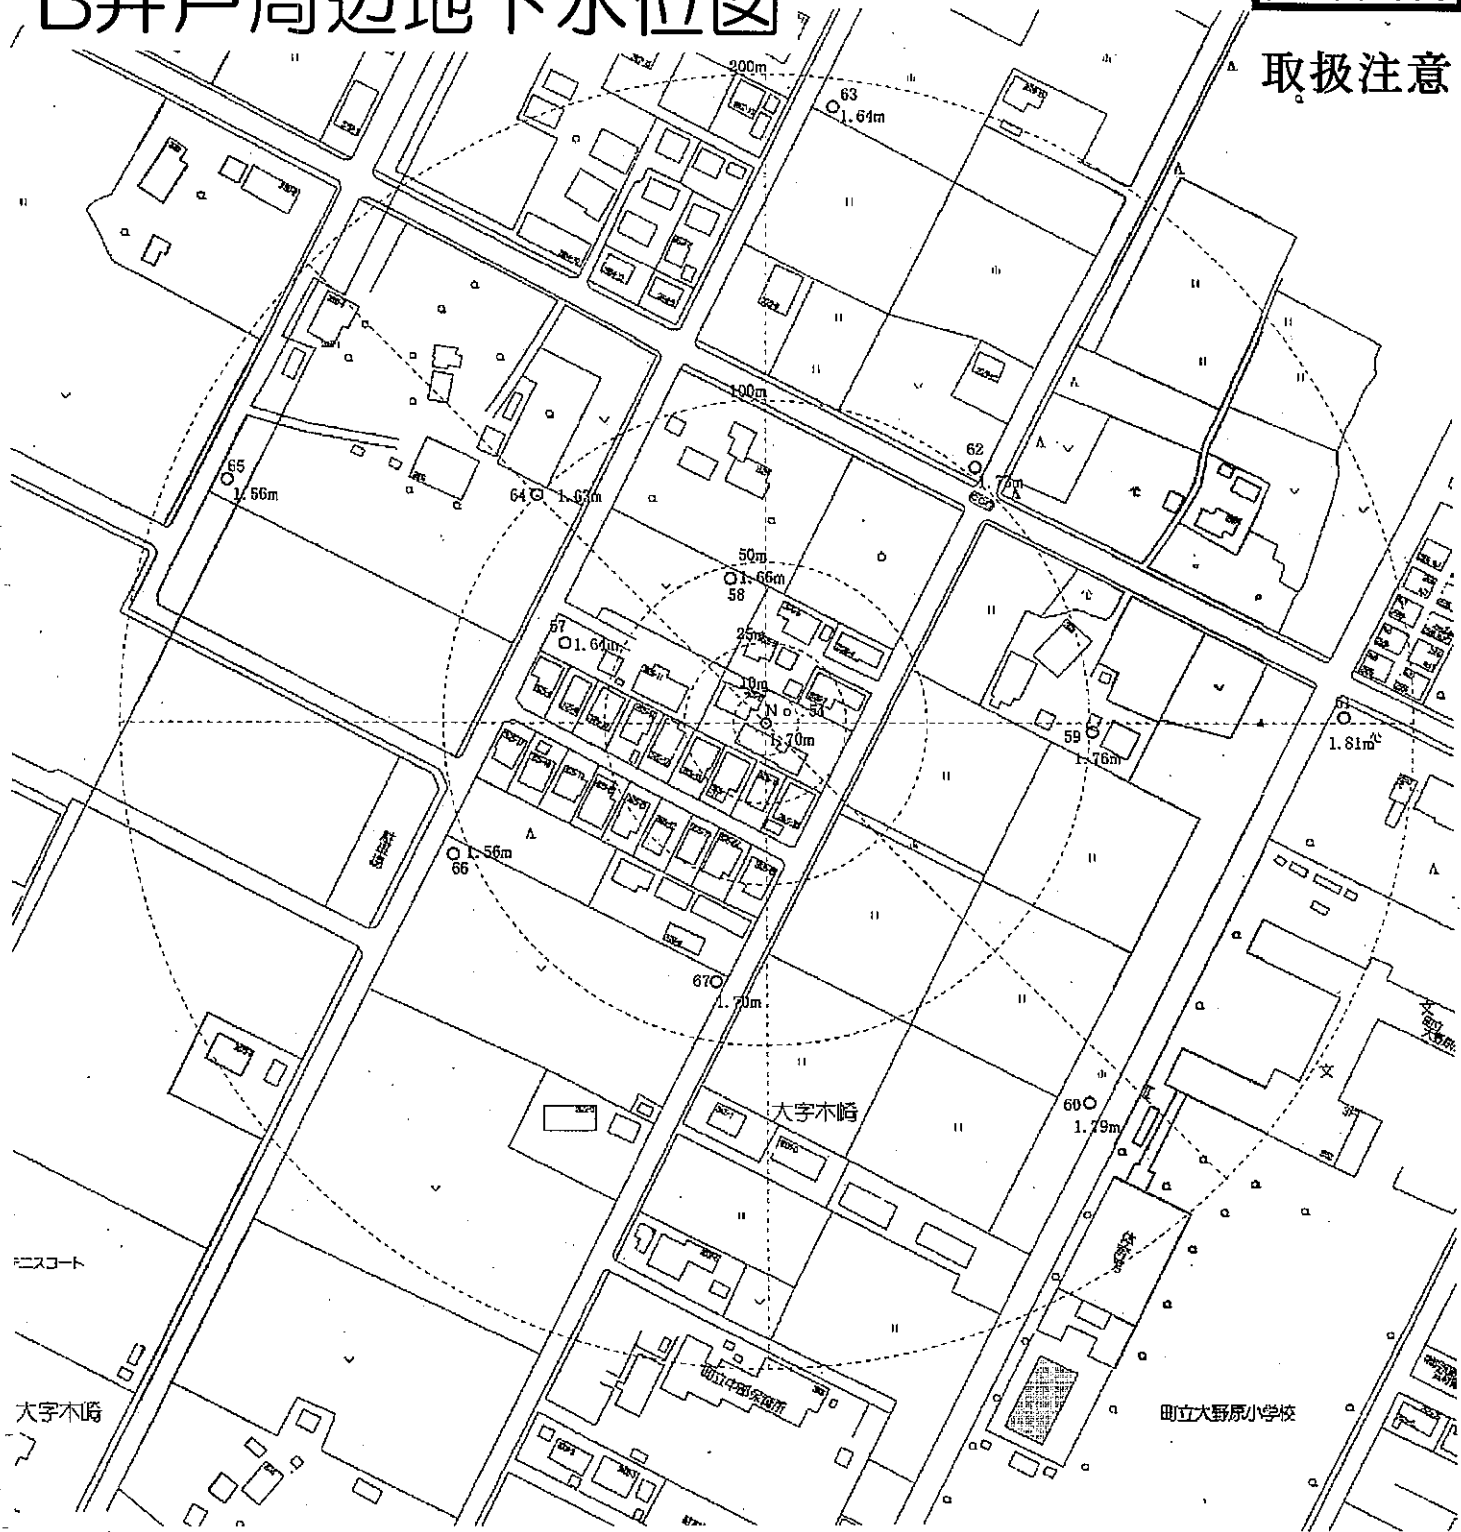
地下水位測定結果(B地区 平成16年2月3日)

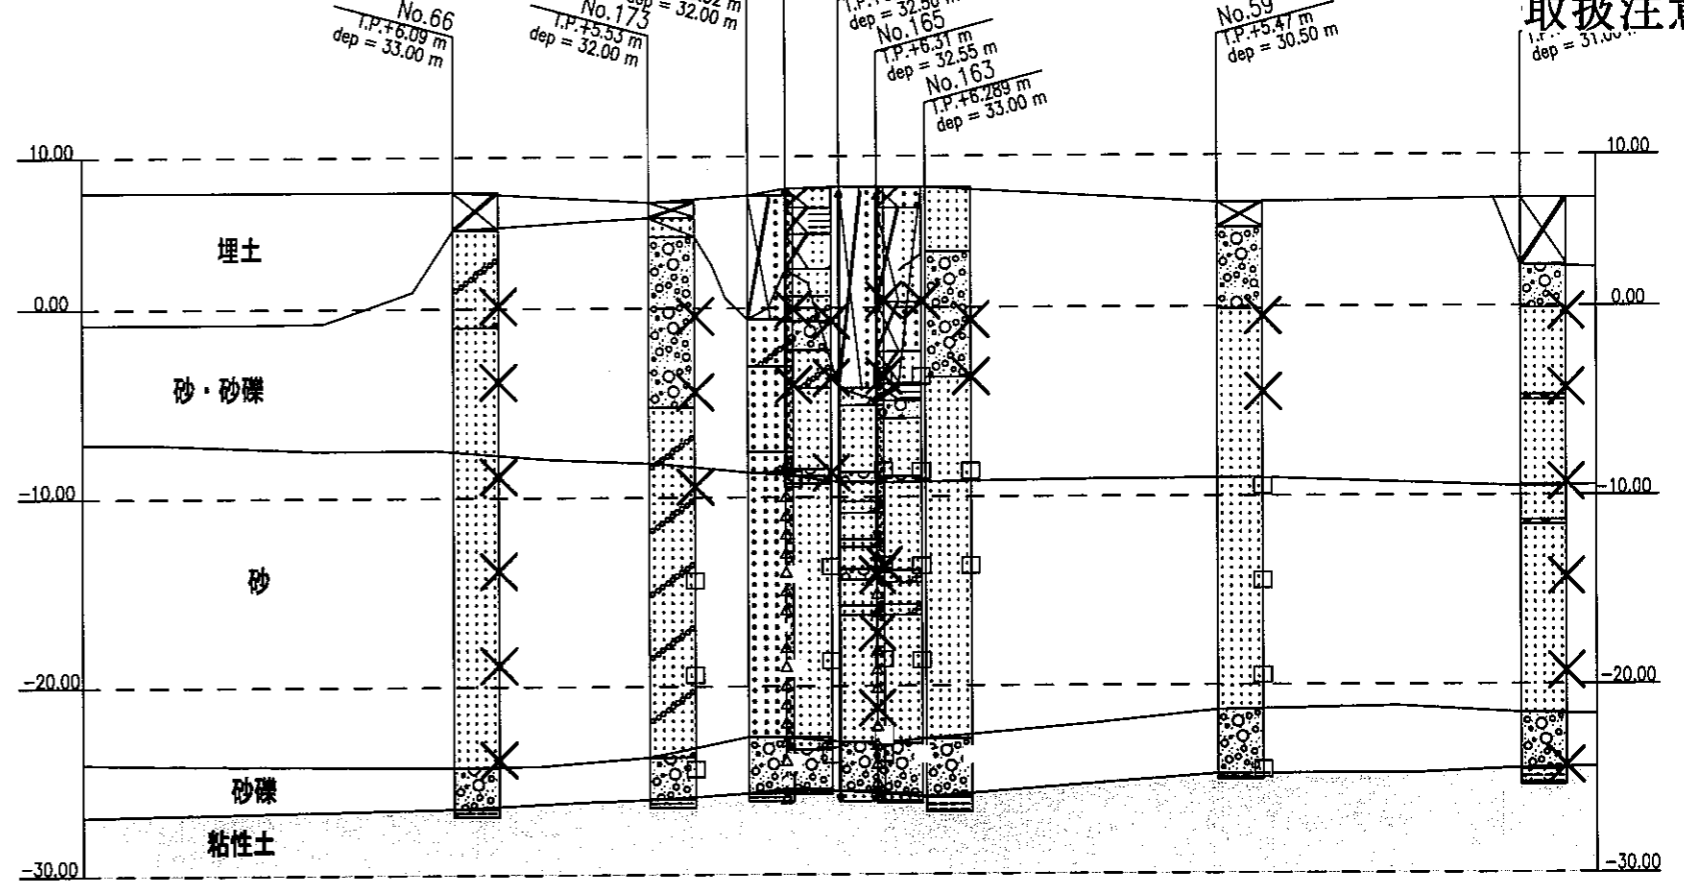
## B地区東西断面図 (SH=1:2000、SV=1:400)

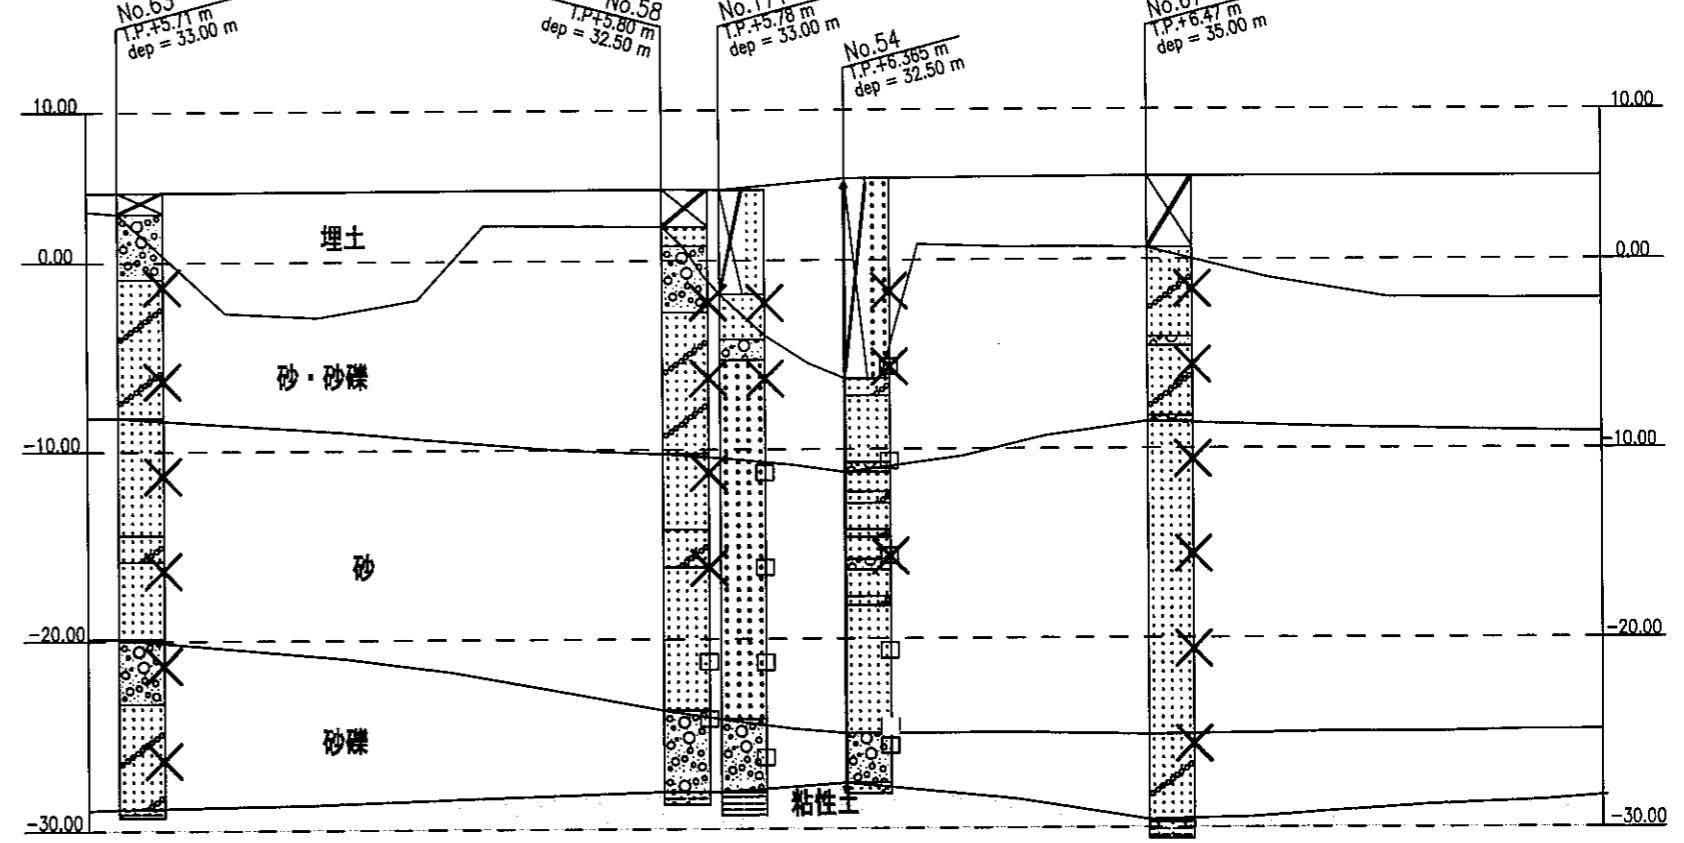
## B地区南北断面図 (SH=1:2000、SV=1:400)

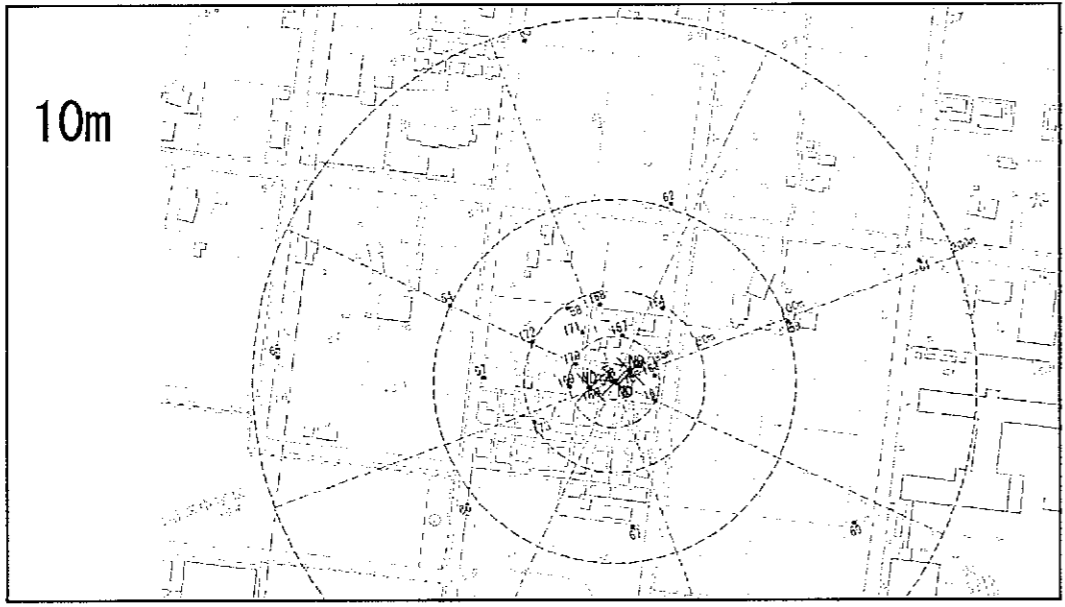
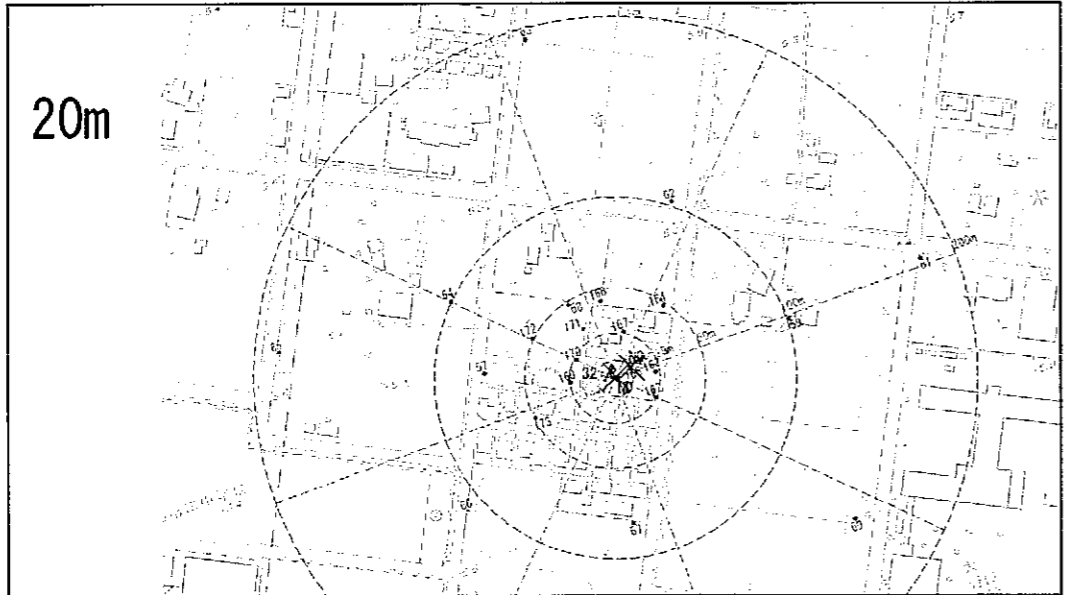
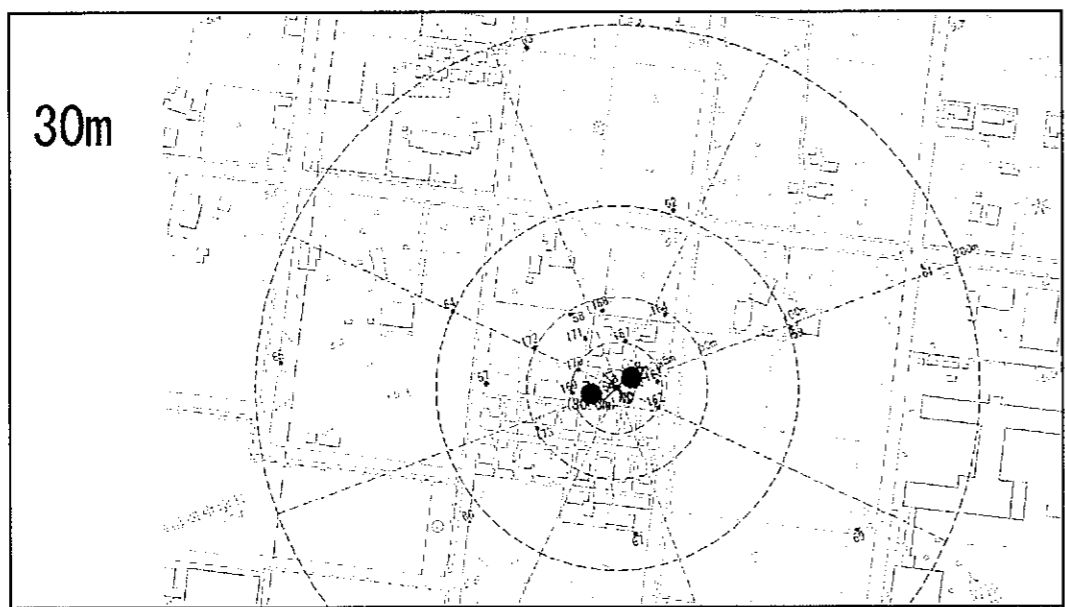
土壌

DPAA濃度 (ppb)
